# Asbestinventarisatetest

Kelestraat 44, 1730 Asse

Attestnummer : 20260407-000373.000

Uitgegeven op : 07.04.2026

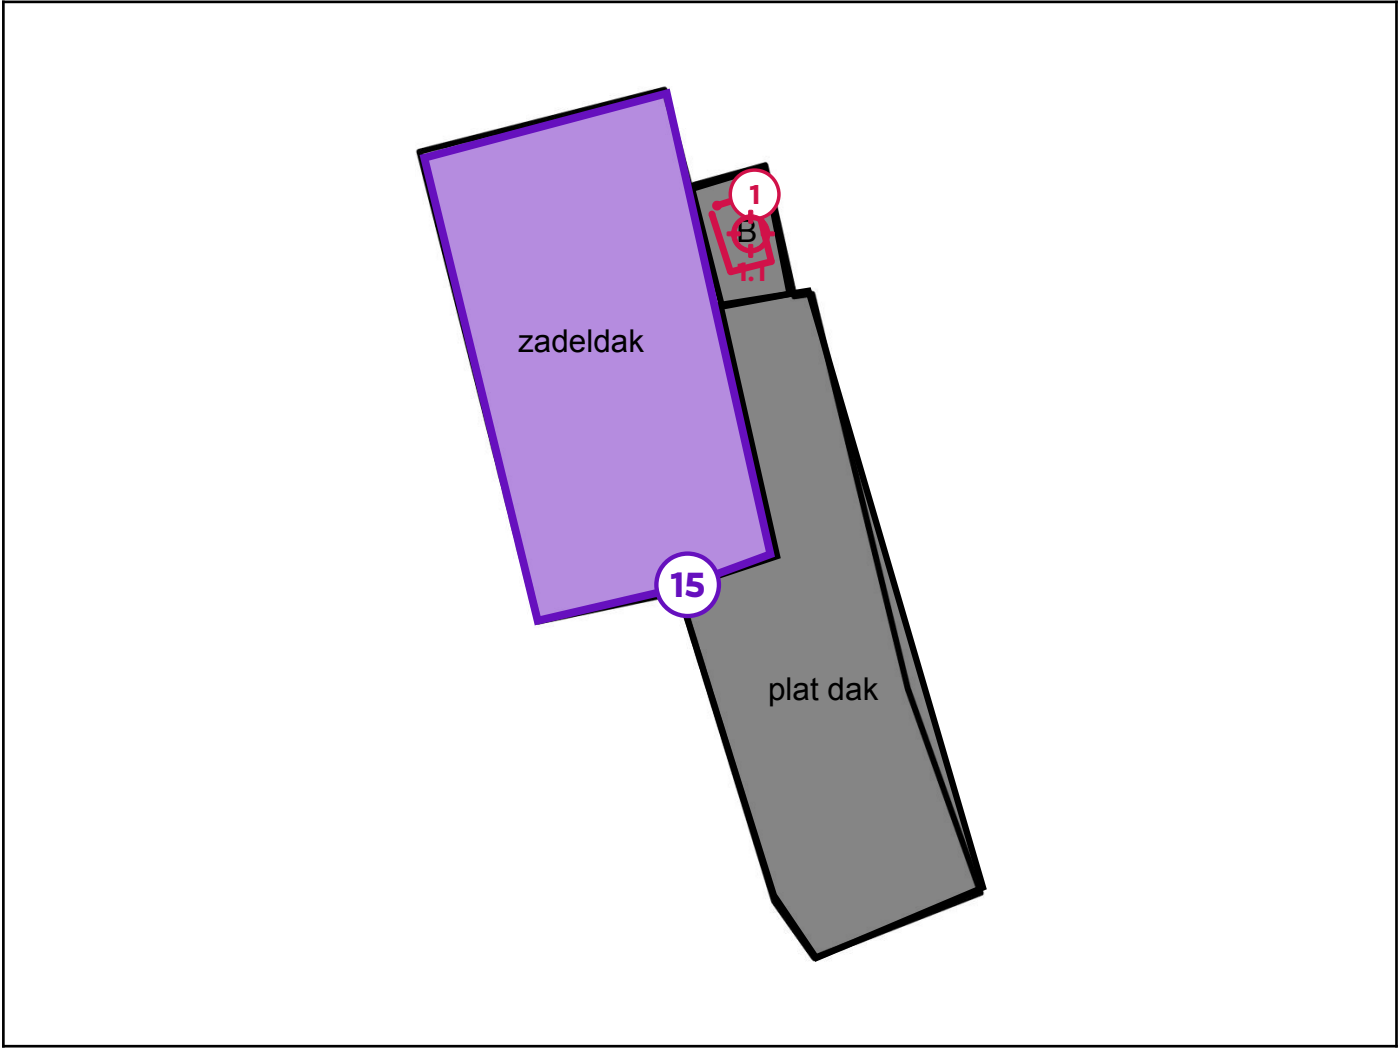
# Plan 1.1: woning met aanhorigheden plan

| Beschrijving | Type | Actie |
|---|---|---|
| 1. Afval (golfplaat) | Asbestmateriaal | Dringend verwijderen |

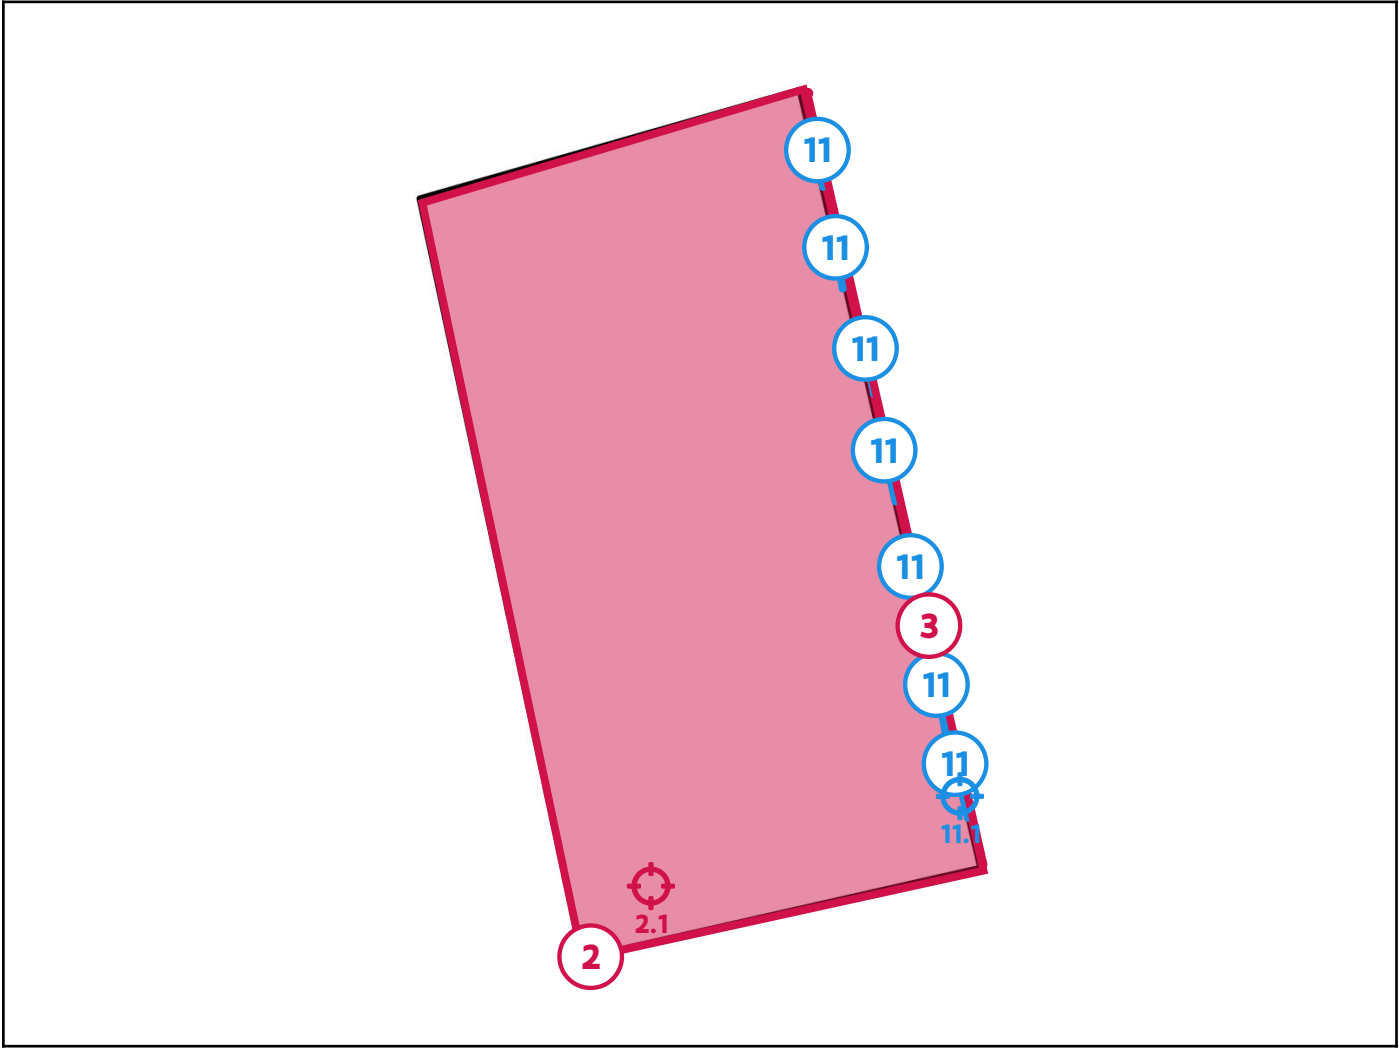
# Plan 2.1: Tuinhuis

| Beschrijving | Type | Actie |
|---|---|---|
| 2. Golfplaat tuinhuis | Asbestmateriaal | Dringend verwijderen |
| 3. Mos/sediment in de dakgoot | Asbestmateriaal | Dringend verwijderen |

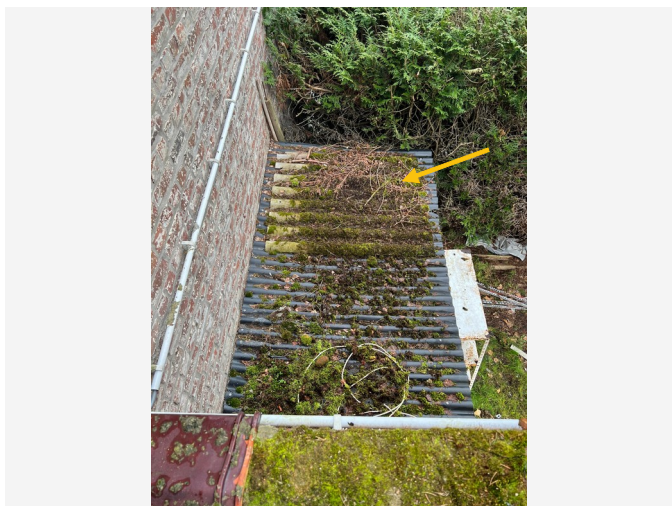
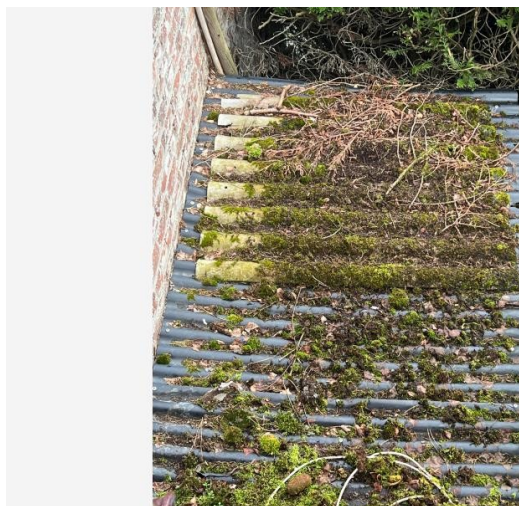
| # | Type | Referentie | Resultaat |
|---|---|---|---|
| 1.1 | Puntmonster | 03 | Chrysotiel |

| Beschrijving | Afval (golfplaat) |
| Hoeveelheid (gewicht - aantal) | <ul style="list-style-type: none"><li>25,00 kg - 1 stuk</li></ul> |

- Verwijder het asbestafval.

- Eenvoudige handelingen: mag via doe-het-zelf of door werknemer(s) met opleidingsattest eenvoudige handelingen  
Deze toepassing kan door een aannemer die over een opleidingsattest eenvoudige handelingen beschikt of door een particulier (doe-het-zelf), verwijderd worden indien er geen verhoogd risico op vrijgave van asbestvezels (max. concentratie 0,01 vezels/cm<sup>3</sup> - CODEX Art. VI.3-54) ontstaat en de toepassing voorafgaand wordt gefixeerd/bevochtigd; de individuele elementen zonder machinale werktuigen (boormachine, slijpschijf, hogedrukreiniger,...) en zonder breken of gooien een voor een losgemaakt worden; en ten slotte dubbel en luchtdicht verpakt weggevoerd worden naar een erkend afvalpunt (recyclagepark).

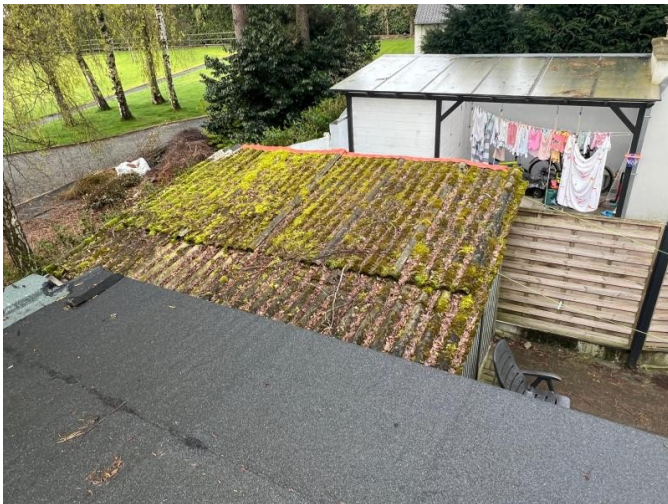
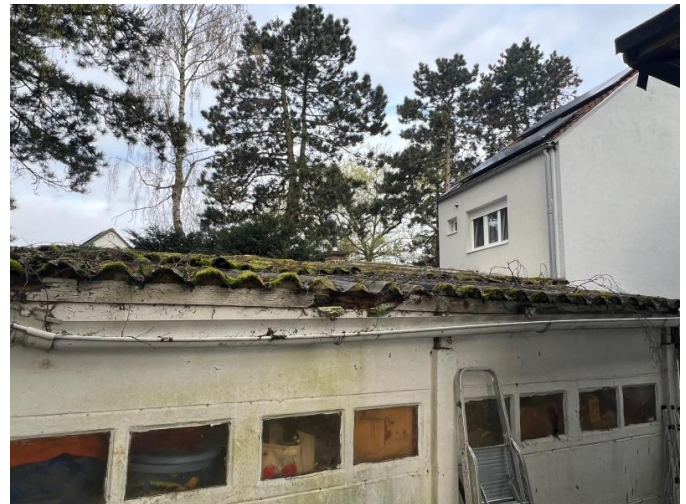
| Eindbeoordeling materiaalrisico | Hoog materiaalrisico en/of hoge kans op vezelvrijgave |

| Asbestsoort (vezeltype) | Crocidoliet aanwezig |
| Toestand van het materiaal | Matig beschadigd, matig verweerd |

| # | Type | Referentie | Resultaat |
|---|---|---|---|
| 2.1 | Puntmonster | 04 | Chrysotiel, Crocidoliet |

- Verwijder dit asbestmateriaal zo snel mogelijk. Volg de toestand goed op.
- Hemelwater dat afspoelt van asbestcement daken of gevels kan asbestdeeltjes bevatten. Gebruik het enkel voor gesloten circuits (bv. spoelen toiletten). Reinig na het vervangen van het dak of de gevel de dakgoten en regenwaterput of -ton om asbesthoudend sediment of slib te verwijderen

- Eenvoudige handelingen: enkel door erkend asbestverwijderaar  
Deze toepassing kan enkel door een erkende asbestverwijderaar verwijderd worden omdat er hier automatisch een verhoogd risico op vrijgave van asbestvezels (max. concentratie 0,01 vezels/cm<sup>3</sup> - CODEX - Art. VI.3-54) ontstaat. (Bron: VLAREM II: 6.4.0.1 par1, par2 en par3). Een erkend asbestverwijderaar moet ingeschakeld worden voor deze toepassingen die niet (kunnen) worden verwijderd door de couveuzezakmethode, door hermetische zone of door de materialen beschreven in Vlare II, art. 6.4.0.1 par2. (Bron: Leidraad bij het Inspectieprotocol)

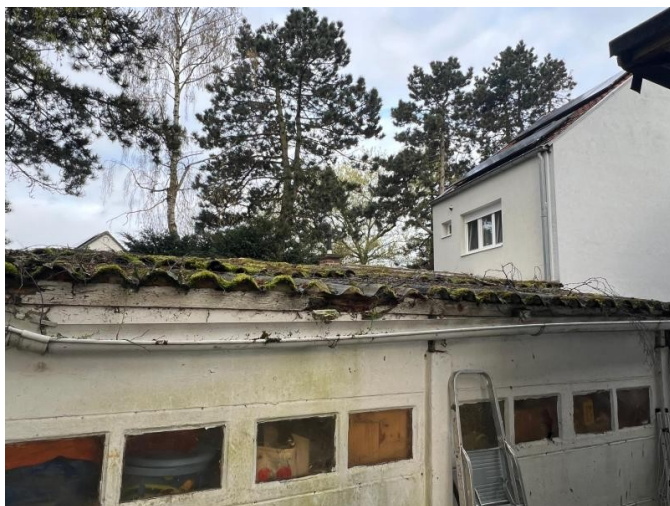
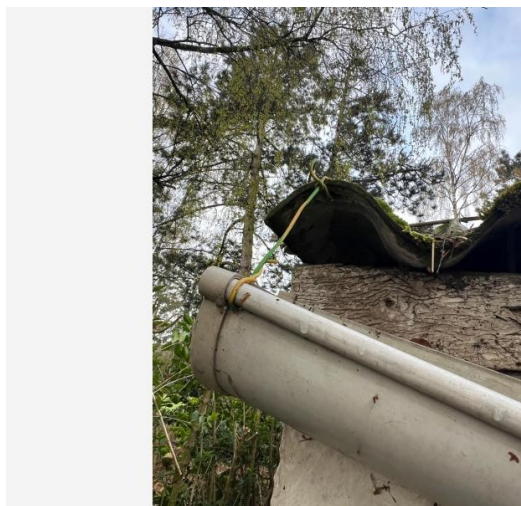
| Beschrijving | Mos/sediment in de dakgoot |
| Bron van de resten | Asbesthoudend dak |
| Gebondenheid resten | Niet hecht |

- Verwijder het asbestafval.

- Eenvoudige handelingen: mag via doe-het-zelf of door werknemer(s) met opleidingsattest eenvoudige handelingen  
Verwijder het afval via het riool.

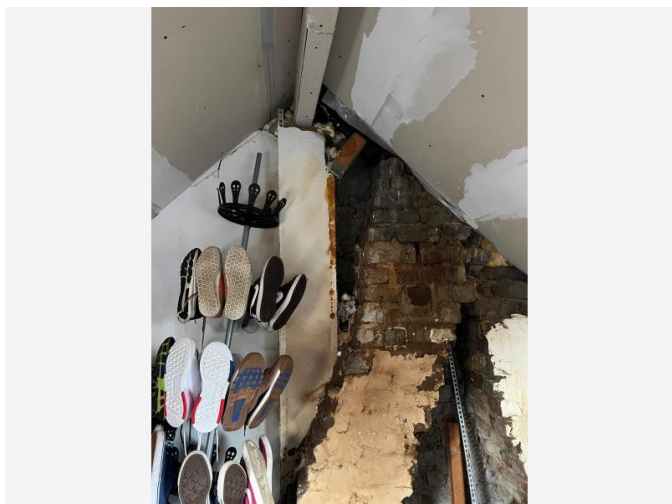
**Reden:** Het te onderzoeken materiaal situeert zich hoger dan 3,50 m te rekenen vanaf een veilige ondergrond

**Uitleg van de asbestdeskundige:** De schouw bevat binnenin mogelijk een asbestcement rookgaskanaal. Laat dit onderzoeken bij eventuele werken.
