# Asbestinventarisatattest

Waterstraat 36, 3770 Riemst

Attestnummer : 20260724-000092.000

Uitgegeven op : 24.07.2026

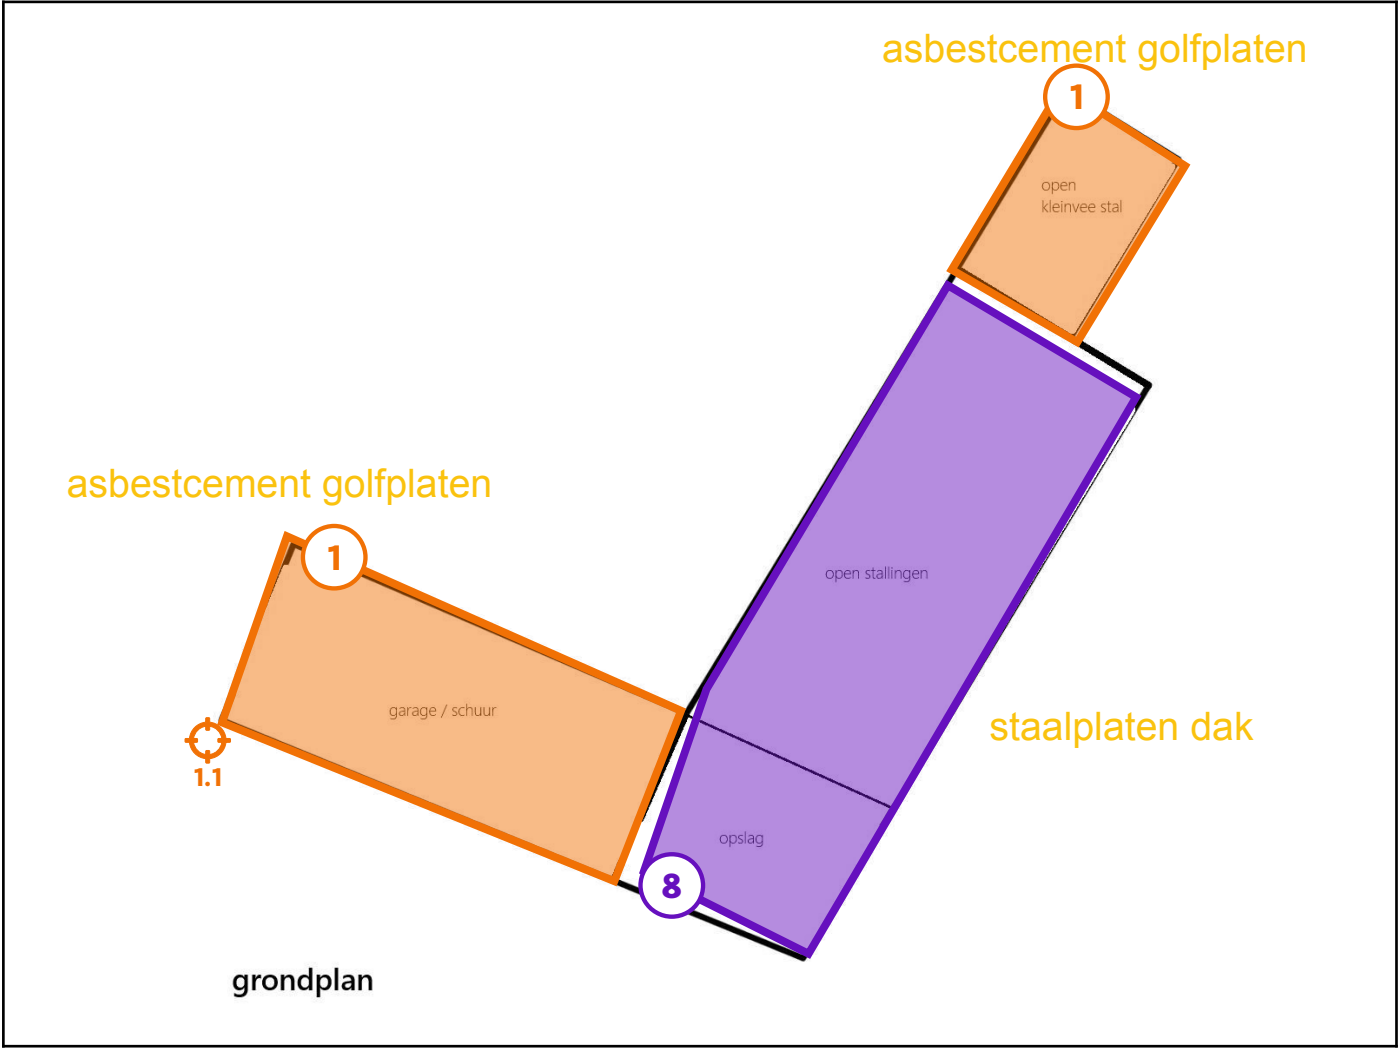
### Plan 3.2: download (40)

| Beschrijving | Type | Actie |
|---|---|---|
| 1. golfplaten op stallingen | Asbestmateriaal | <a href="#">Verwijderen</a> |

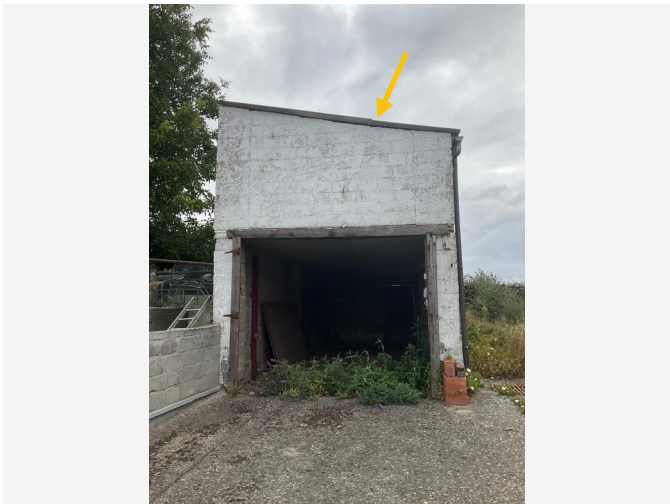
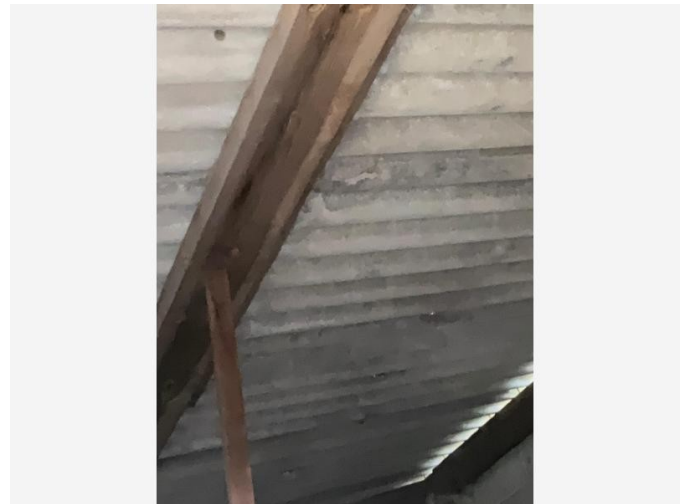
Het asbestmateriaal valt onder de mijlpaal van 2034.

| Eindbeoordeling materiaalrisico | Verhoogd materiaalrisico en/of verhoogde kans op vezelvrijgave |

| Asbestsoort (vezeltype) | Alleen chrysotiel aanwezig |
| Asbestconcentratie | Laag (< 50%) |
| Toestand van het materiaal | Matig beschadigd, matig verweerd |

| # | Type | Referentie | Resultaat |
|---|---|---|---|
| 1.1 | Puntmonster | 4 | Chrysotiel |

| Beschrijving | golfplaten op stallingen |
| Hoeveelheid (oppervlakte - aantal) | • 42,00 m <sup>2</sup> - 1 stuk |
| Opmerking | golfplaten op achterliggende garage/schuur en kleinvee stal |

- Verwijder dit asbestmateriaal zo snel mogelijk. Volg de toestand goed op.
- Hemelwater dat afspoelt van asbestcement daken of gevels kan asbestdeeltjes bevatten. Gebruik het enkel voor gesloten circuits (bv. spoelen toiletten). Reinig na het vervangen van het dak of de gevel de dakgoten en regenwaterput of -ton om asbesthoudend sediment of slib te verwijderen

- Eenvoudige handelingen: mag via doe-het-zelf of door werknemer(s) met opleidingsattest eenvoudige handelingen  
Als dit materiaal verwijderd kan worden zonder het te breken, te beschadigen... , dan mag met dit met eenvoudige handelingen. Vermijd stofvorming en stofverspreiding op elk moment van de werken. Bevochtig of fixeert het materiaal.

Het gebruik van sneldraaiende werktuigen (boormachine, slijpschijf, hogedrukreiniger...) is verboden.

Zorg voor gepaste persoonlijke beschermingsmiddelen: minimaal FFP3-mondmasker (EN 149), wegwerpoverall met kap (minimaal Cat III, type 5/6), wegwerphandschoenen en overschoenen of afspoelbaar schoeisel

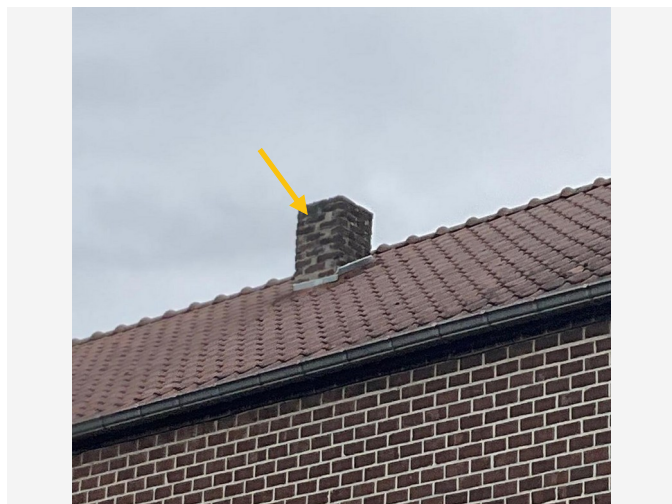
**Reden:** Er is geen volledige risicobeoordeling mogelijk

**Uitleg van de asbestdeskundige:** binnenzijde schouwkanalen niet inspecteerbaar.  
hoger dan 3,5 meter van grond.

| (Asbest)materiaal | Rookgaskanaal |

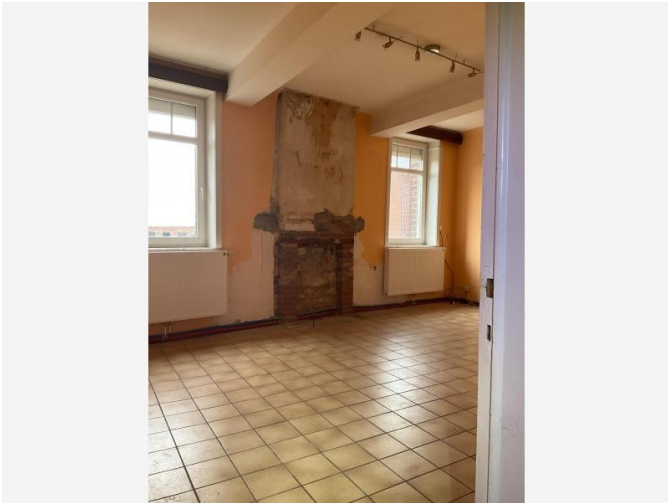
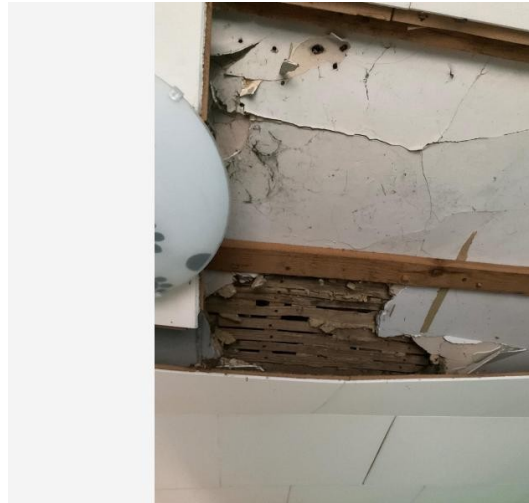
## Fiche 3: pleisterwerk plafond woning

Geen asbest

| # | Type | Referentie | Resultaat |
|---|---|---|---|
| 3.1 | Mengmonster | 2 | Geen asbest |

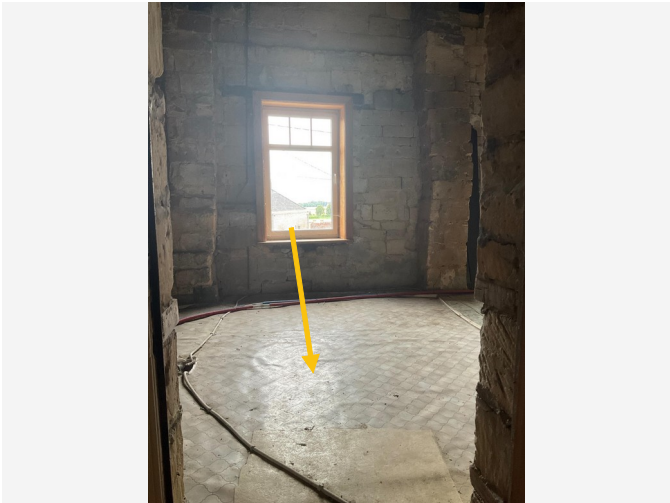
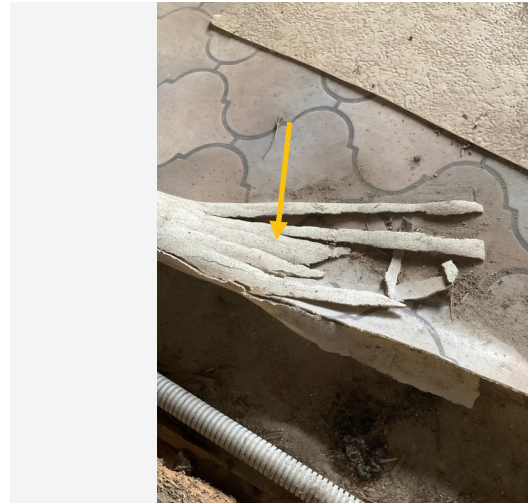
## Fiche 4: Vloerzeil op open zolder

Geen asbest

| # | Type | Referentie | Resultaat |
|---|---|---|---|
| 4.1 | Puntmonster | 5 | Geen asbest |

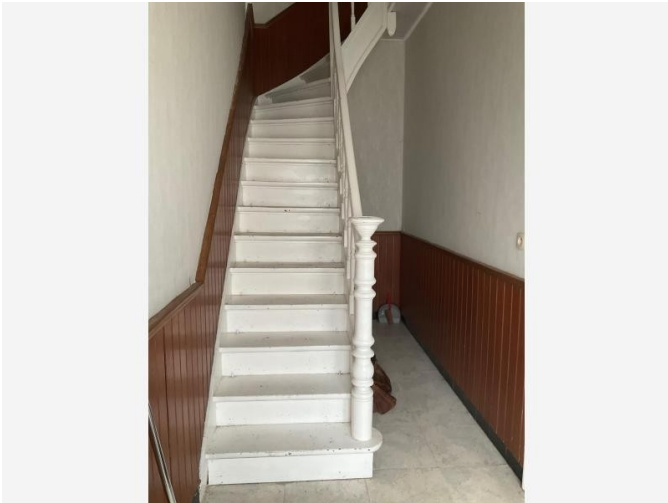
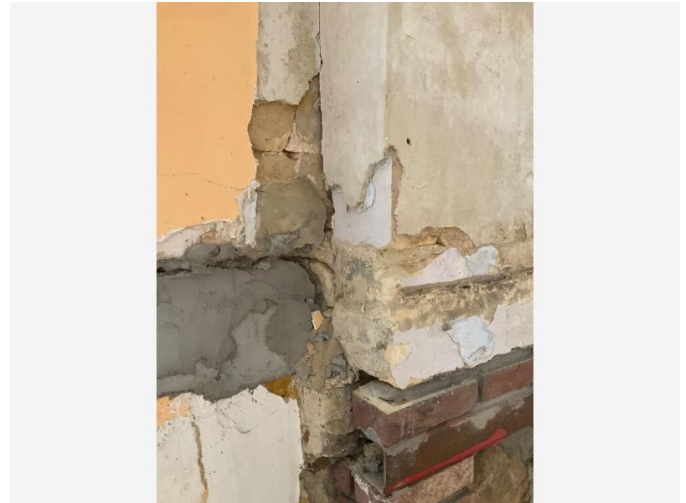
Geen asbest

| # | Type | Referentie | Resultaat |
|---|---|---|---|
| 5.1 | Mengmonster | 1 | Geen asbest |

| Beschrijving | pleisterwerk wanden woning |

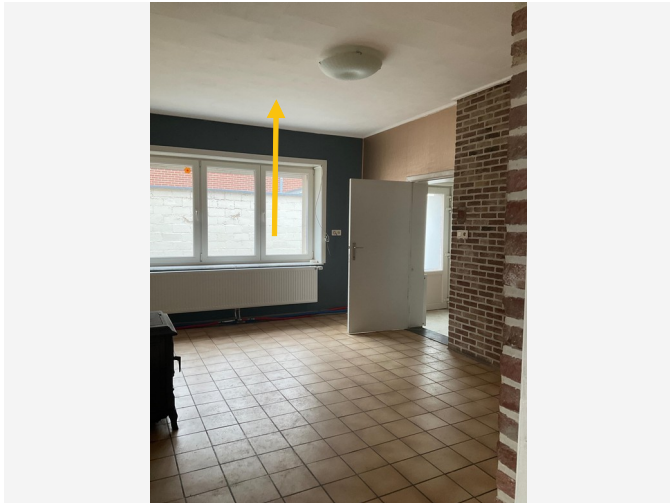
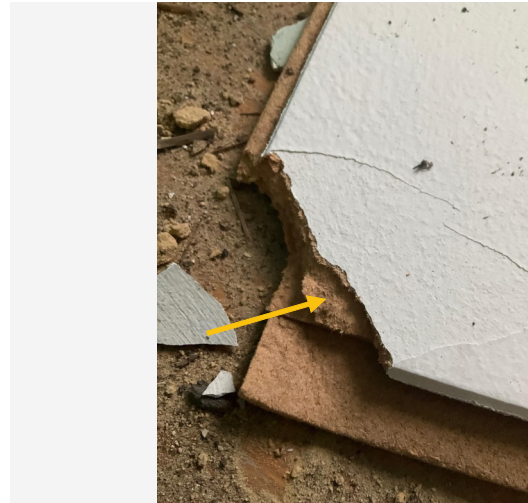
## Fiche 6: plafondtegels woning

Geen asbest

| # | Type | Referentie | Resultaat |
|---|---|---|---|
| 6.1 | Puntmonster | 3 | Geen asbest |

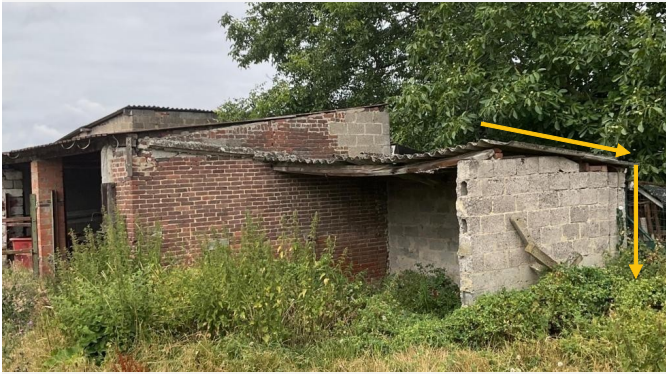
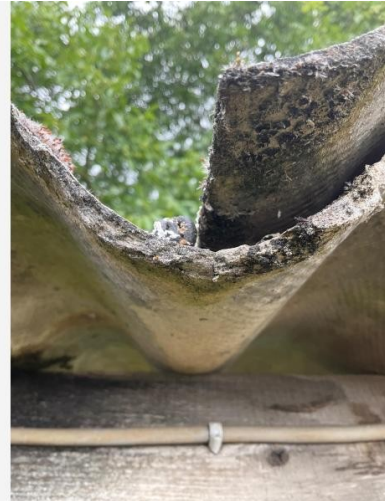
Afspoelend regenwater kan asbestdeeltjes van verweerde asbestcementen dak- of gevelbekleding meenemen naar de bodem. De asbestdeeltjes in de bodem vormen een laag risico: bodempartikels houden de asbestdeeltjes voldoende vast om gezondheidsrisico's te vermijden. Door deze asbesthoudende bodemzone zorgvuldig te beheren, vermijdt u gezondheidsrisico's.

| Beschrijving | afdruipzone golfplaten kleinvee stal |
| Bron van de asbestdeeltjes | Bron is nog aanwezig |
| Afmetingen (lengte - breedte - diepte) | <ul style="list-style-type: none"><li>• 4,00 m - 0,30 m - 0,30 m</li></ul> |

- Om het afspoelen van asbestdeeltjes te stoppen, is het verstandig om de verwijdering van de dak- of gevelbekleding in te plannen en in afwachting hiervan een dakgoot te plaatsen om het regenwater af te voeren naar de riolering.

De uitgraving van een afdruiptzone gebeurt volgens de methodiek "eenvoudige handelingen". Vermijd daarbij vermenging met andere bodem en laat de uitgegraven asbesthoudende grond afvoeren naar een daartoe vergunde stortplaats. Voor de uitgraving wordt een richtdiepte van 30 cm gehanteerd.
