# Asbestinventarisatetest

Ridder Walter Van Havrelaan 18/11, 2900 Schoten

Attestnummer : **20260721-000155.000**

Uitgegeven op : **21.07.2026**

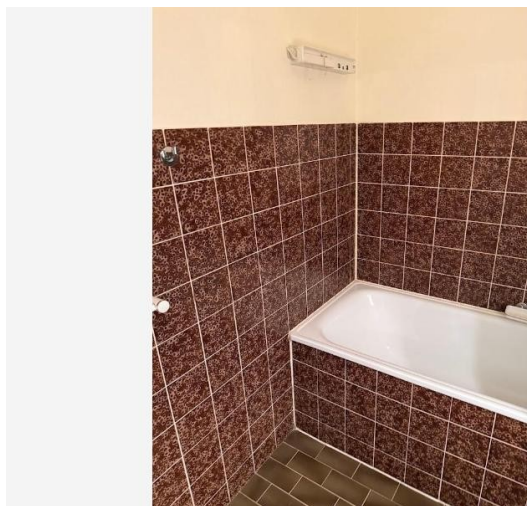
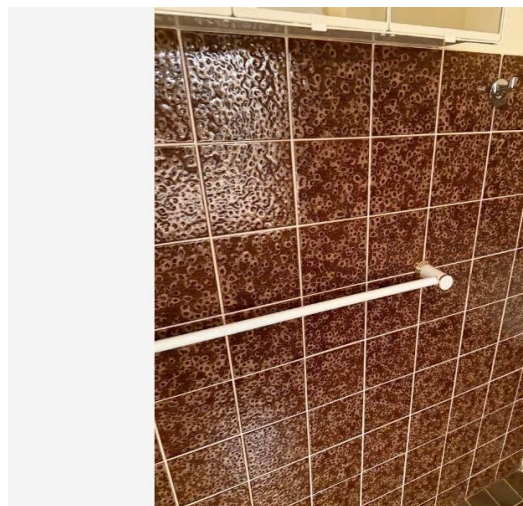
De tegellijm van keuken en badkamer kan mogelijks asbesthoudend zijn. Ook onder de recente tegels in het toilet zouden nog oude lijmlagen kunnen zitten.

| Basis voor advies | De asbestdeskundige beoordeelt het materiaal als asbesthoudend op basis van een beoordeling met het blote oog. |
| (Asbest)materiaal | In-situ afwerkingslagen - Lijmlaag |
| Bindmiddel | Cement |
| Gebondenheid bindmiddel | Hecht |

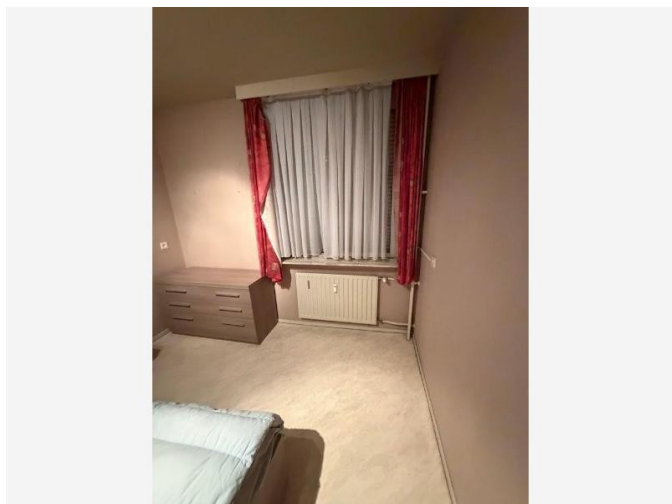
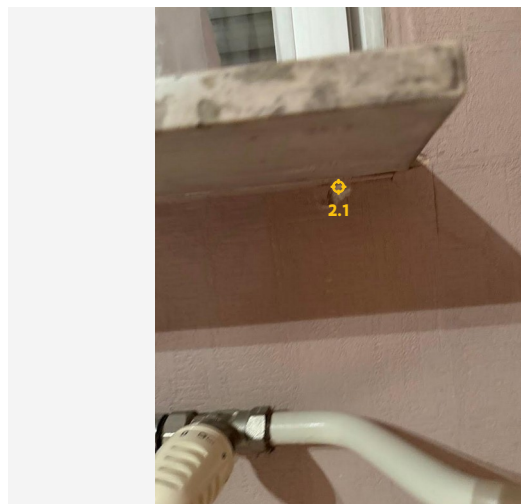
## Fiche 2: Pleisterwerk muren

Geen asbest

| # | Type | Referentie | Resultaat |
|---|---|---|---|
| 2.1 | Mengmonster | 13986 | Geen asbest |

| Beschrijving | Pleisterwerk muren |
| Bindmiddel van materiaal | Gips - kalk |
| Gebondenheid op basis van bindmiddel | Niet-hechtgebonden |

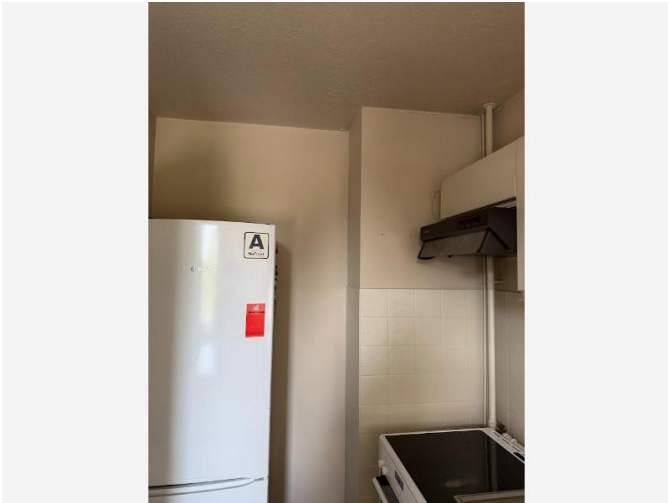
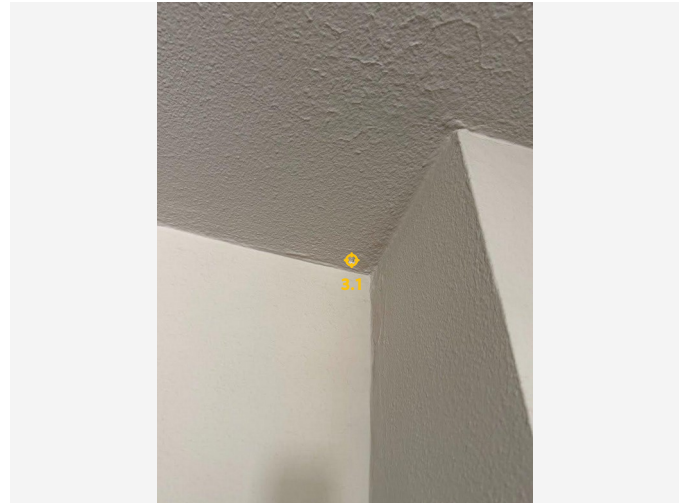
## Fiche 3: Pleisterwerk plafond

Geen asbest

| # | Type | Referentie | Resultaat |
|---|---|---|---|
| 3.1 | Mengmonster | 13985 | Geen asbest |

| Beschrijving | Pleisterwerk plafond |
| Bindmiddel van materiaal | Gips - kalk |
| Gebondenheid op basis van bindmiddel | Niet-hechtgebonden |

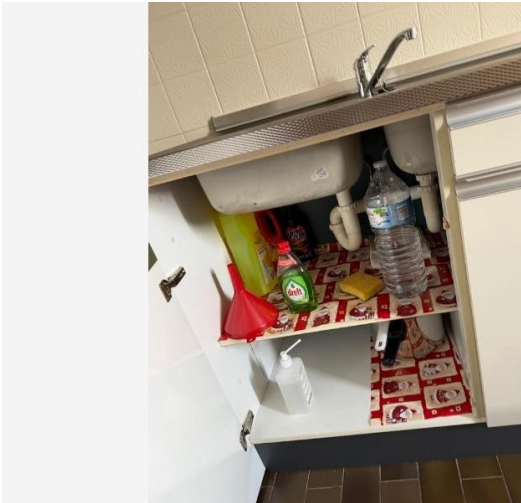
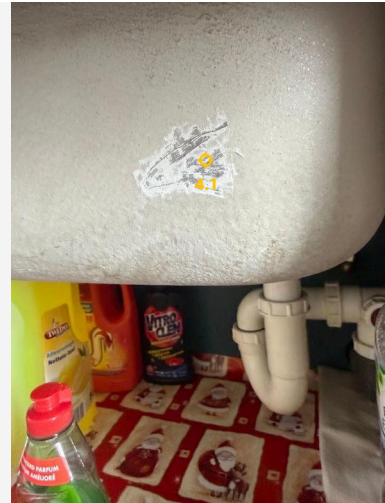
## Fiche 4: Coating spoelbak

Geen asbest

| # | Type | Referentie | Resultaat |
|---|---|---|---|
| 4.1 | Puntmonster | 13988 | Geen asbest |

| Beschrijving | Coating spoelbak |
| Bindmiddel van materiaal | Kunststof of -hars |
| Gebondenheid op basis van bindmiddel | Hecht |

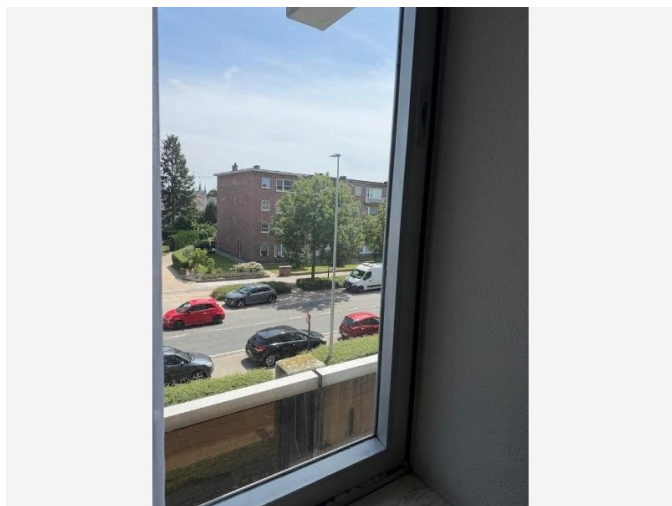
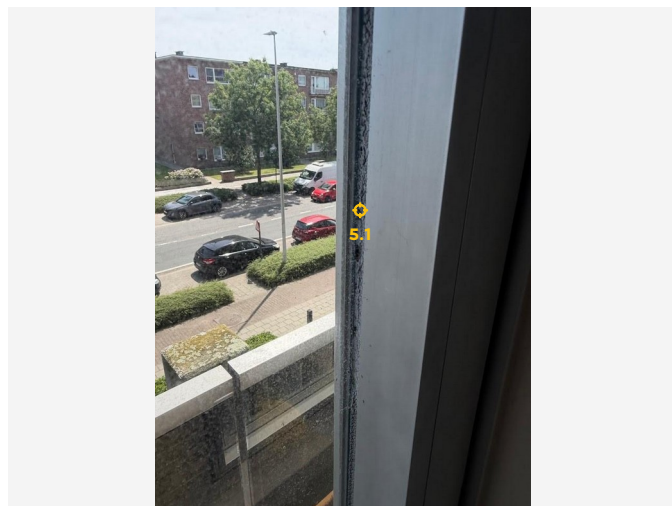
## Fiche 5: Kit ramen

Geen asbest

| # | Type | Referentie | Resultaat |
|---|---|---|---|
| 5.1 | Puntmonster | 13987 | Geen asbest |

| Beschrijving | Kit ramen |
| Bindmiddel van materiaal | Kitten, mastiek, pasta |
| Gebondenheid op basis van bindmiddel | Hecht |
