# Asbestinventarisat attest

Vogelzangstraat 109A, 9400 Ninove

Attestnummer : 20260728-000251.000

**Niet-asbestveilig**

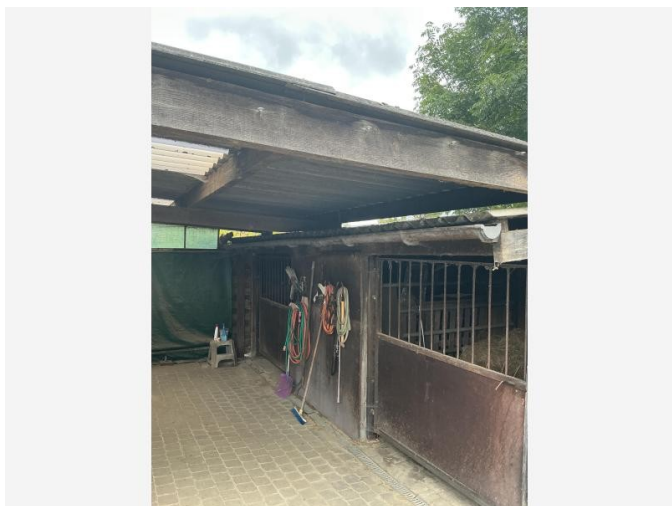
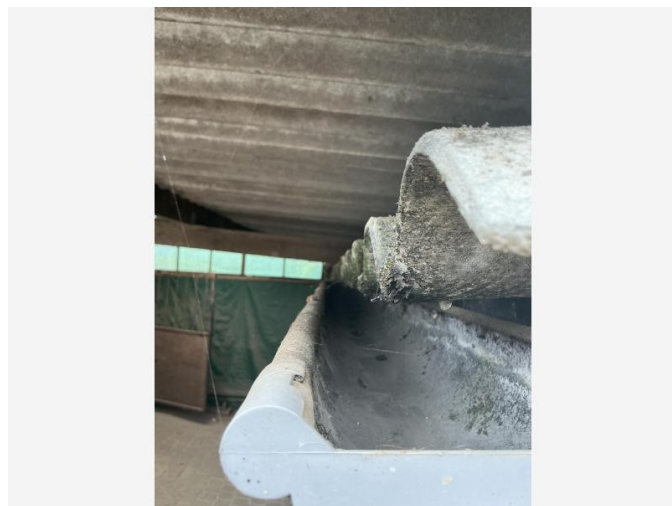
Het asbestmateriaal valt onder de mijlpaal van 2040.

**Dringend verwijderen**

| Beschrijving | Dakgoot - Contaminatie |
| Type afvalstof | Betreft resten (contaminatie) van verwerking of beschadiging |
| Bron van de resten | Golfplaten dak paardenstal |
| Gebondenheid resten | Niet hecht |
| Hoeveelheid (gewicht - aantal) | <ul style="list-style-type: none"><li>• 0,10 kg - 1 stuk</li></ul> |

- Verwijder het asbestafval.

- Eenvoudige handelingen: mag via doe-het-zelf of door werknemer(s) met opleidingsattest eenvoudige handelingen  
Bij het uitvoeren van eenvoudige handelingen, zoals toegestaan via doe-het-zelfmethoden of door werknemers met een opleidingsattest, is het gebruik van de juiste persoonlijke beschermingsmiddelen (PBM's) verplicht om blootstelling aan asbestvezels te voorkomen. Wij adviseren echter om asbest te laten verwijderen door een werknemer met opleidingscertificaat. Maar het is ook toegestaan via de doe-het-zelfmethode, mits de juiste voorzorgsmaatregelen en PBM's in acht worden genomen. De te gebruiken PBM's zijn:
  - FFP3-mondmasker of halfgelaatsmasker met P3 filter
  - wegwerpoverall (Tyvek CATIII, type 5 en 6)
  - afwasbaar schoeisel

- De toepassingen dienen in zijn geheel, zonder te breken en zonder stofvorming, verdere vergruizing verwijderd te worden. Gebruik hiervoor een vernevelaar of fixeermiddel om het asbestmateriaal eerst te fixeren.

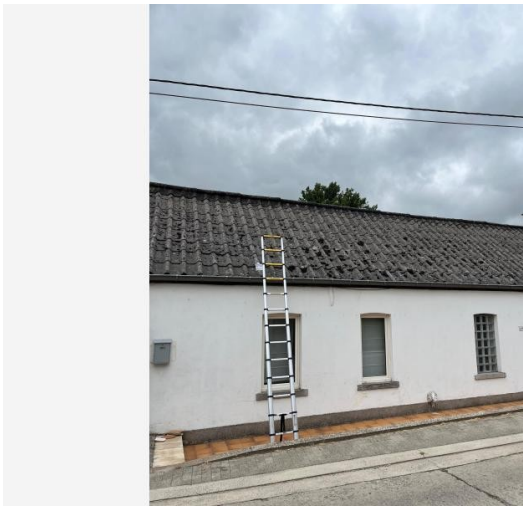
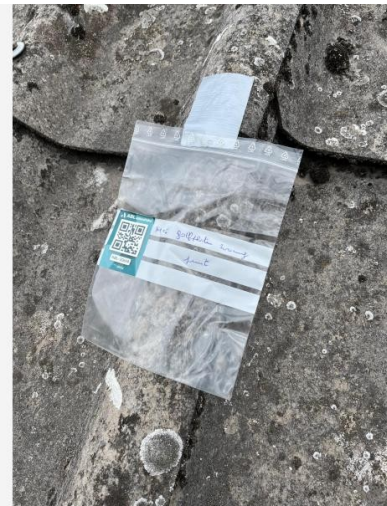
Het asbestmateriaal valt onder de mijlpaal van 2034.

Verwijderen

| Eindbeoordeling materiaalrisico | Verhoogd materiaalrisico en/of verhoogde kans op vezelvrijgave |

| Toestand van het materiaal | Matig beschadigd, matig verweerd |

| # | Type | Referentie | Resultaat |
|---|---|---|---|
| 2.1 | Puntmonster | M02 | Chrysotiel |

| Beschrijving | dakbedekking - golfplaten woning |
| Hoeveelheid (oppervlakte - aantal) | • 90,00 m <sup>2</sup> - 1 stuk |

- Hemelwater dat afspoelt van asbestcement daken of gevels kan asbestdeeltjes bevatten. Gebruik het enkel voor gesloten circuits (bv. spoelen toiletten). Reinig na het vervangen van het dak of de gevel de dakgoten en regenwaterput of -ton om asbesthoudend sediment of slib te verwijderen

- Eenvoudige handelingen: mag via doe-het-zelf of door werknemer(s) met opleidingsattest eenvoudige handelingen  
Bij het uitvoeren van eenvoudige handelingen, zoals toegestaan via doe-het-zelfmethoden of door werknemers met een opleidingsattest, is het gebruik van de juiste persoonlijke beschermingsmiddelen (PBM's) verplicht om blootstelling aan asbestvezels te voorkomen. Wij adviseren echter om asbest te laten verwijderen door een werknemer met opleidingscertificaat. Maar het is ook toegestaan via de doe-het-zelfmethode, mits de juiste voorzorgsmaatregelen en PBM's in acht worden genomen. De te gebruiken PBM's zijn:
  - FFP3-mondmasker of halfgelaatsmasker met P3 filter
  - wegwerpoverall (Tyvek CATIII, type 5en 6)

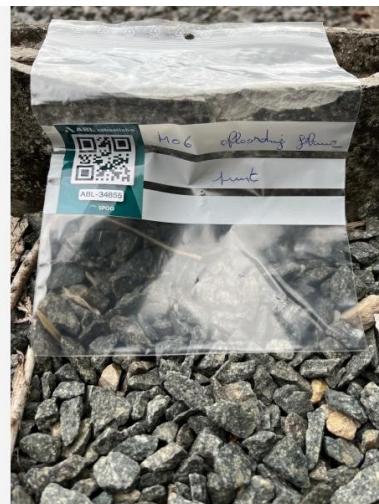
Het asbestmateriaal valt onder de mijlpaal van 2040.

Verwijderen

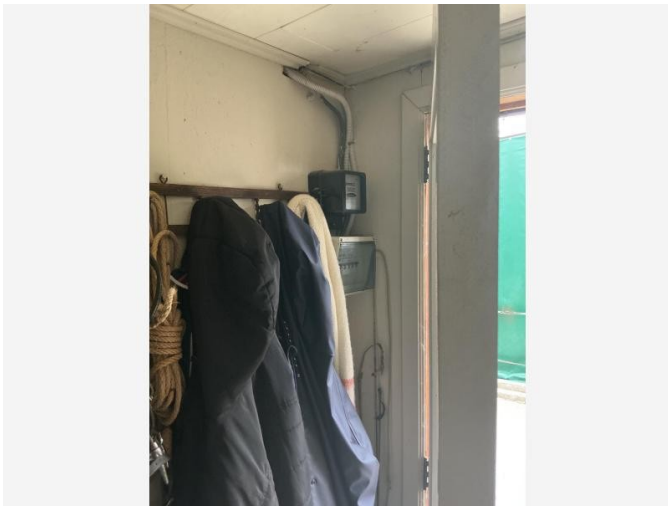
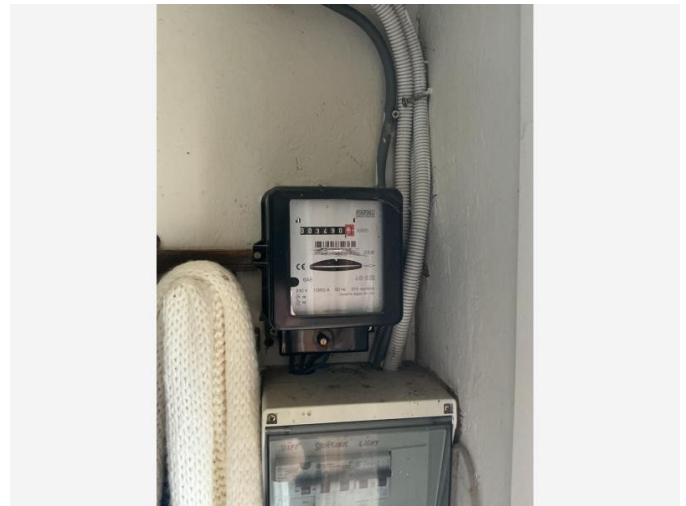
| Opmerking | De meterkast hoort toe aan de nutsmaatschappij en dient door hen vervangen/verwijderd te worden. |

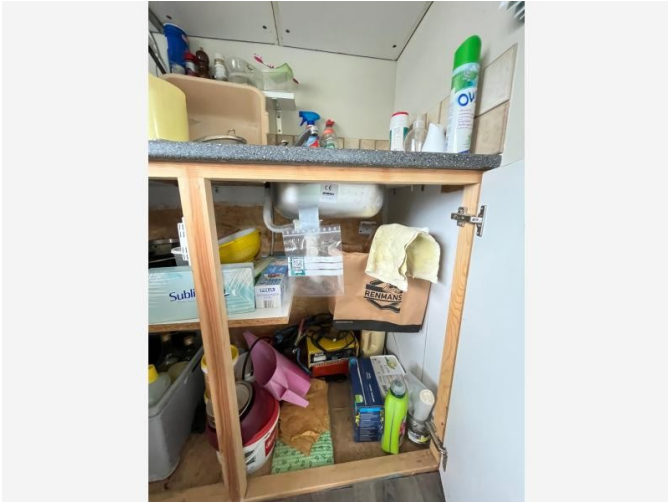
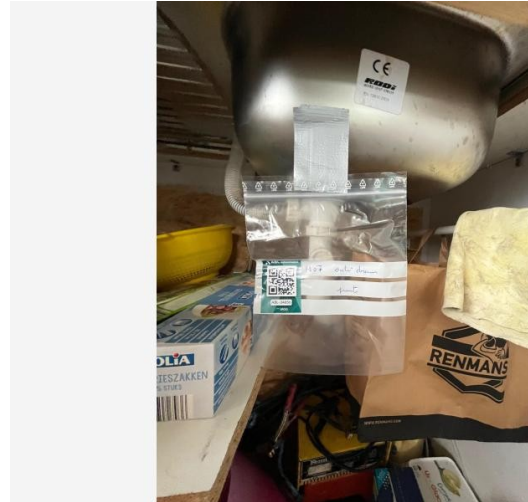
## Fiche 15: Ontdreuningsplaat/anti-dreunplaat onder spoelbak keuken

Geen asbest

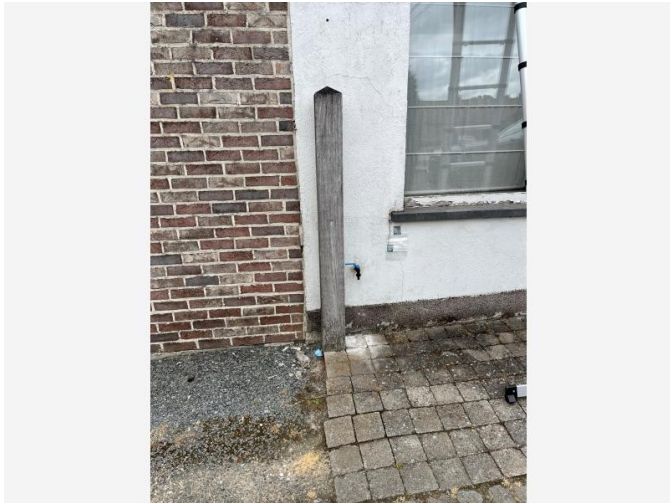
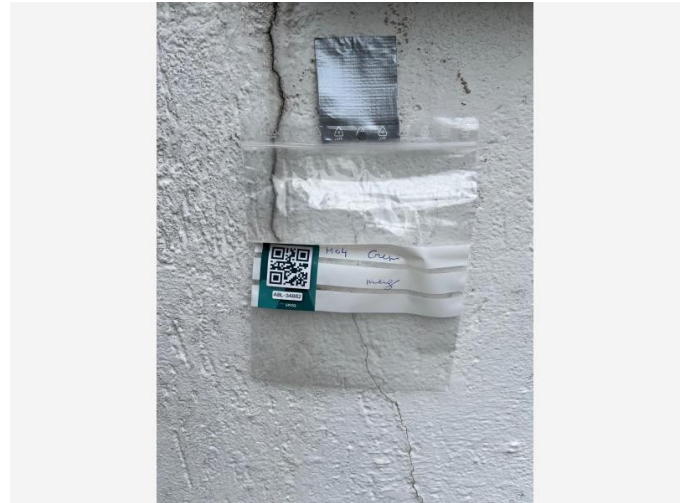
## Fiche 16: Crepi (buiten)

Geen asbest

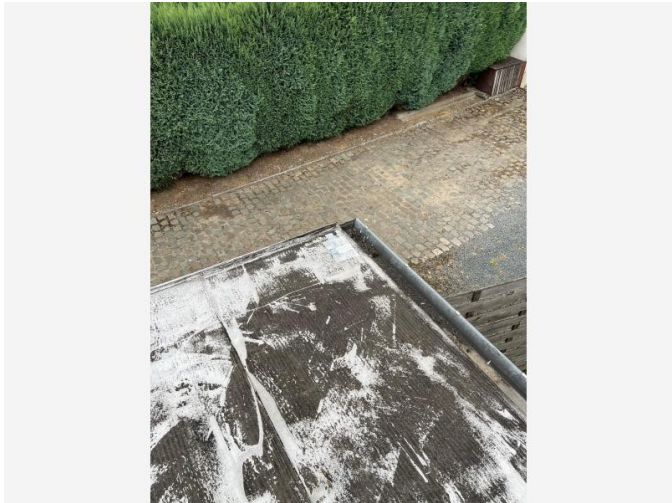
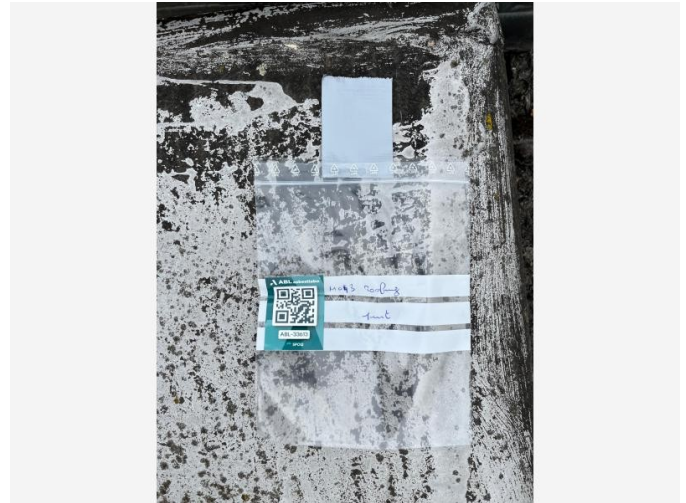
## Fiche 17: Dakbedekking - Roofing

Geen asbest

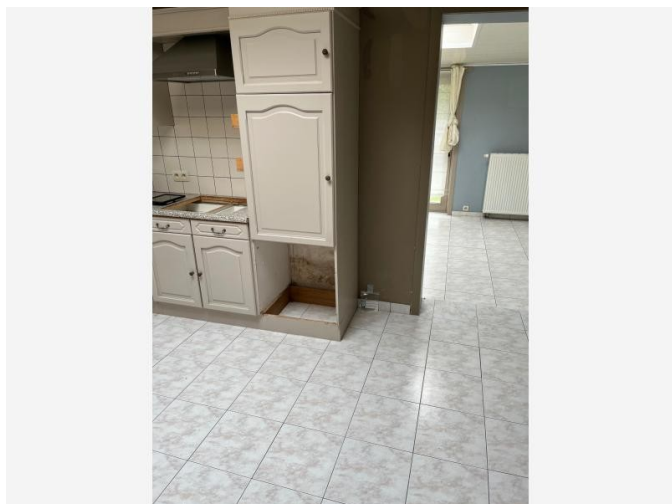
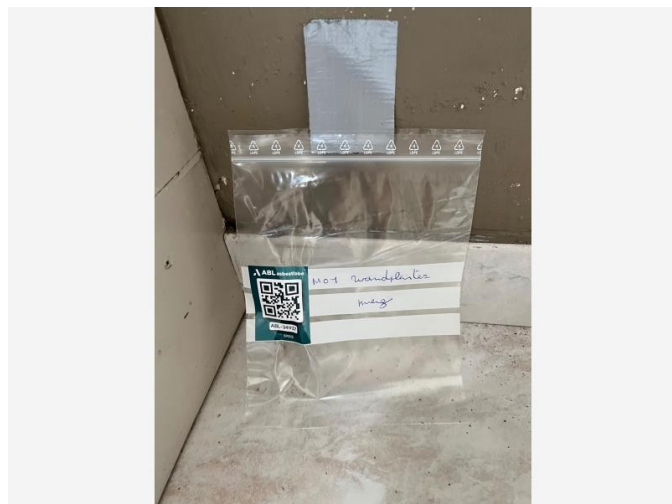
## Fiche 18: Pleisterwerk wanden

Geen asbest
