# Asbestinventarisatetest

Begijnengracht 41/0101, 9000 Gent

Attestnummer : **20251224-000324.000**

Uitgegeven op : **24.12.2025**

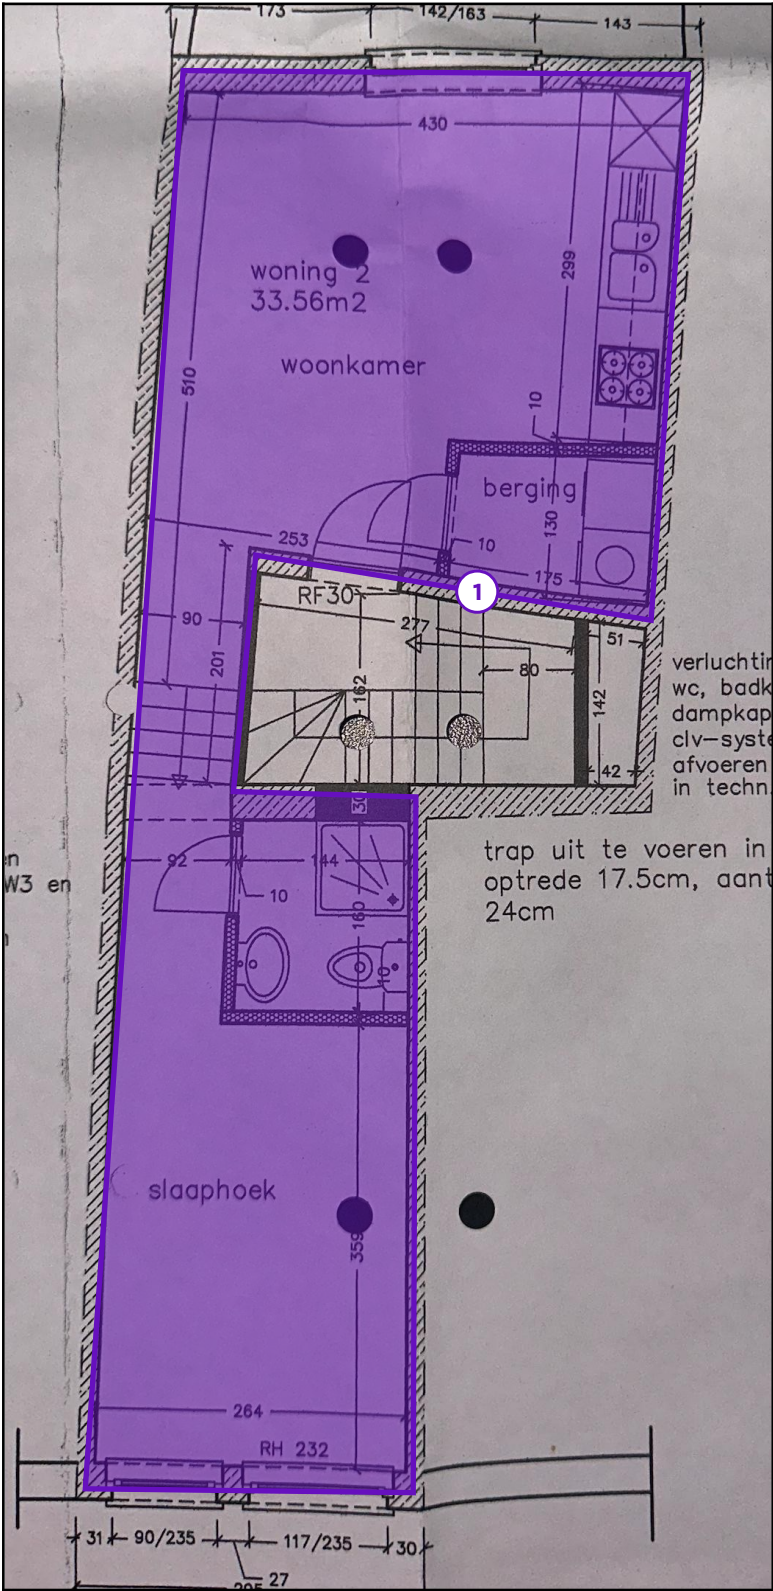
# Plan 1.1: plan

| 1. Plafonds: gipskarton beplating | Advies | - |

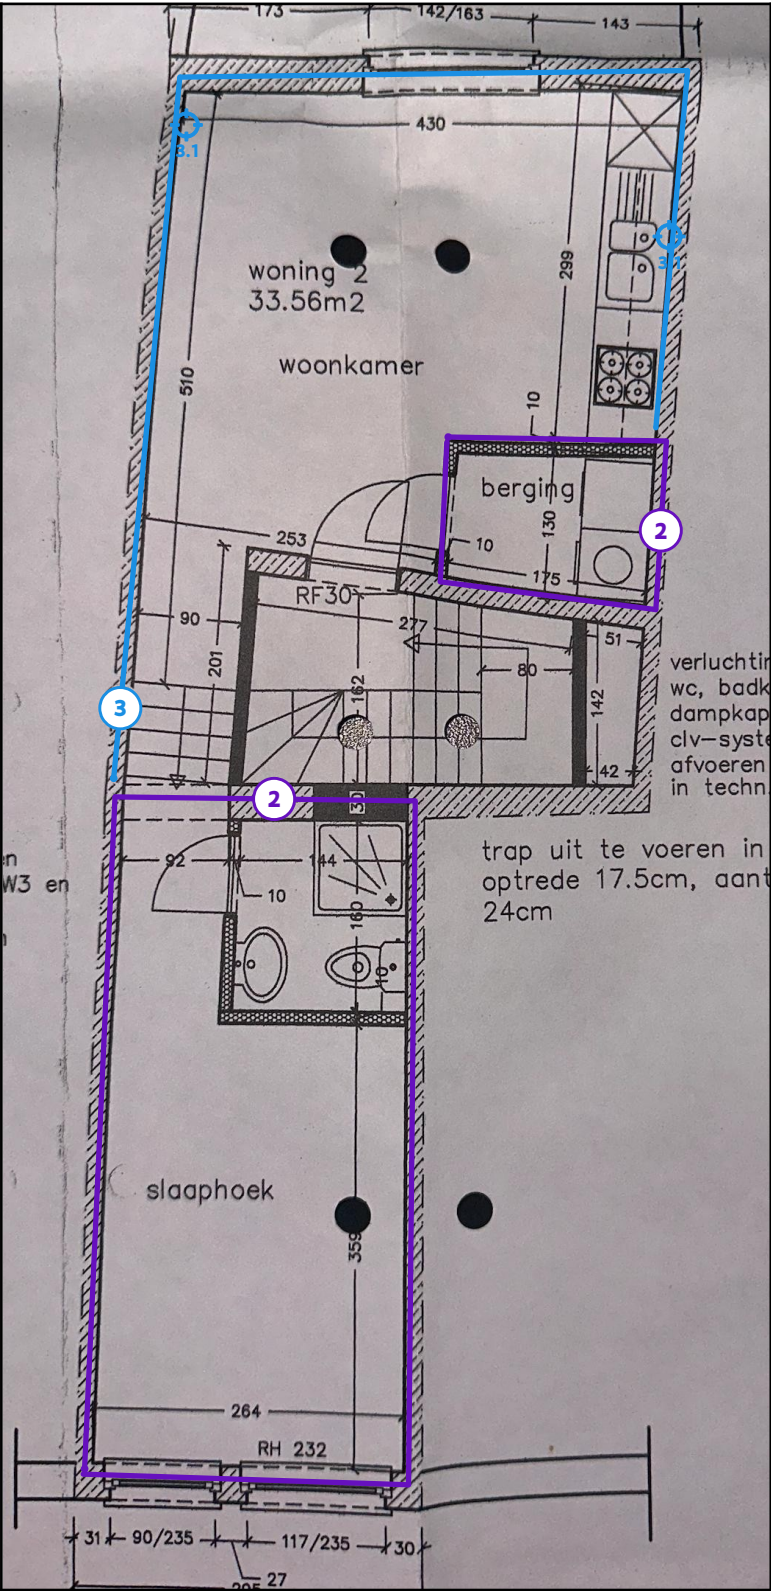
# Plan 1.2: plan

| 2. Wanden: gipskarton beplating. | Advies | - |
| 3. 101: Wanden: pleisterwerk | Geen asbest | - |
| 3.1 Code: 101 | Mengmonster | - |

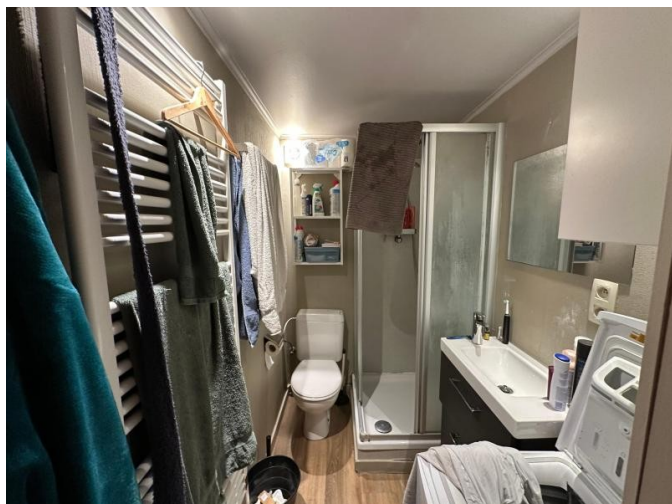
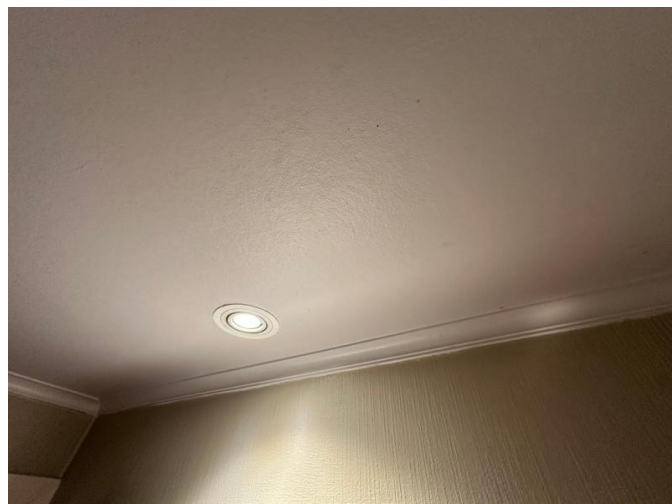
Situeringfoto

Detailfoto

Verschillende plafonds bestaan uit gipskartonbeplating. Binnen het kader van een niet-destructief onderzoek konden de achterliggende lagen niet worden geanalyseerd. Enkel door deze te verwijderen of door een destructief onderzoek kunnen de achterliggende lagen geanalyseerd worden. De smeerlagen tussen de gipskartonplaten konden niet worden vastgesteld, en dienen bij sanering bemonsterd te worden ingeval er twijfel is dat ze aangebracht zijn voor 2001. Bij vernieuwing van deze binnenschil wordt aanbevolen om nieuw monsternamen te laten nemen.

| Basis voor advies | Beoordeling op basis van expertise, zonder een vaststelling door de asbestdeskundige. |
| Primaire drager | Plafond |

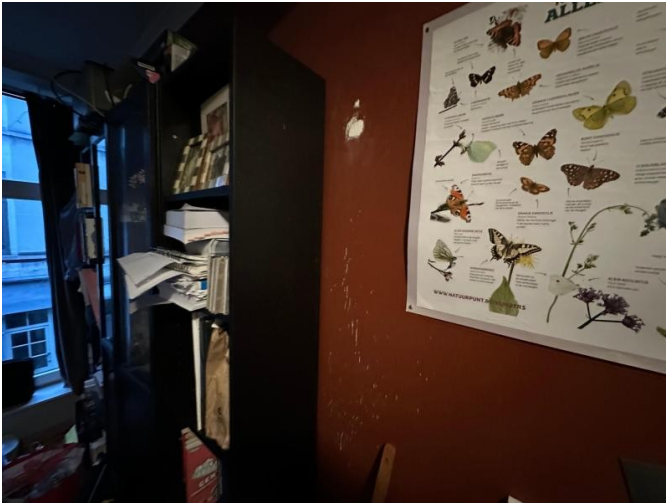
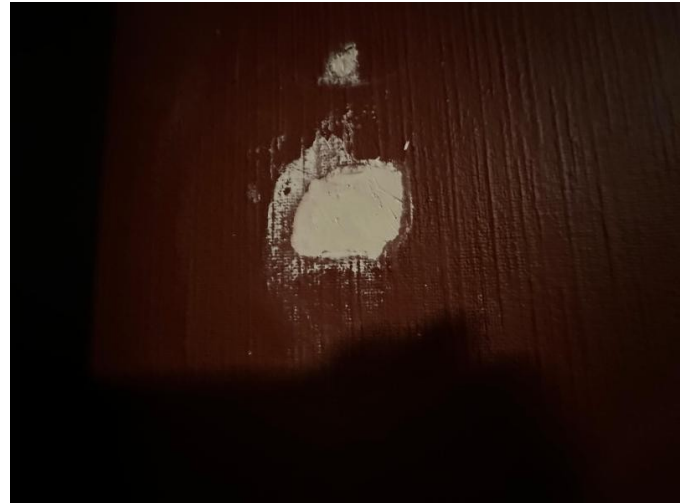
Situeringfoto

Detailfoto

Verschillende wanden bestaan uit gipskartonbeplating. Binnen het kader van een niet-destructief onderzoek konden de achterliggende lagen niet worden geanalyseerd. Enkel door deze beplatingen te verwijderen of door een destructief onderzoek kunnen de achterliggende lagen geanalyseerd worden. De smeerlagen tussen de gipskartonplaten kon niet worden vastgesteld, en dienen bij sanering bemonsterd te worden ingeval er twijfel is dat ze aangebracht zijn voor 2001. Bij vernieuwing van deze binnenschil wordt aanbevolen om nieuw monsternamen te laten nemen.

| Basis voor advies | De asbestdeskundige beoordeelt het materiaal als niet-asbestverdacht. |
| Primaire drager | Binnenwand |

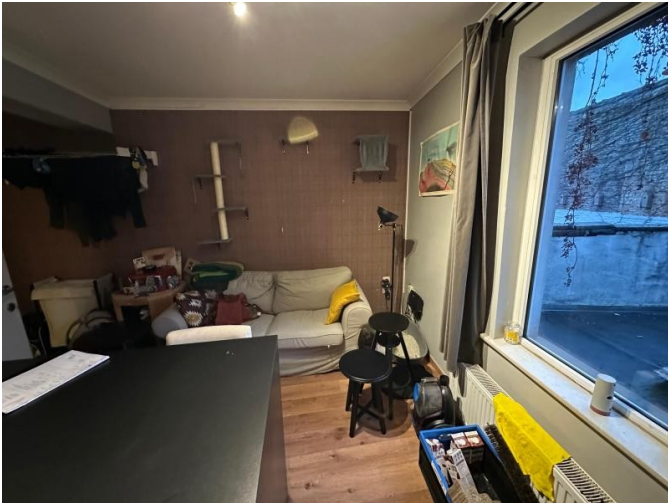
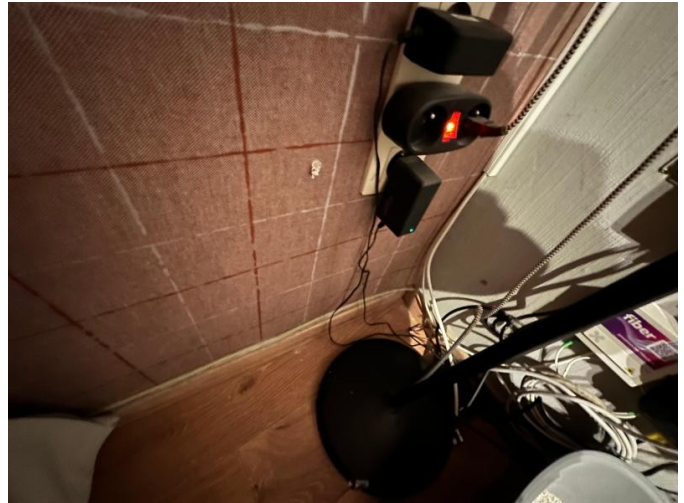
## Fiche 3: 101: Wanden: pleisterwerk

Overzichtsfoto

Detailfoto

Geen asbest

| # | Type | Referentie | Resultaat |
|---|---|---|---|
| 3.1 | Mengmonster | 101 | Geen asbest |

| Beschrijving | 101: Wanden: pleisterwerk |
| Bindmiddel van materiaal | Gips - kalk |
| Gebondenheid op basis van bindmiddel | Niet-hechtgebonden |
| Hoeveelheid (oppervlakte - dikte - aantal) | • 40,00 m <sup>2</sup> - 1,00 cm - 1 stuk |
