# Asbestinventarisatetest

Kattestraat 51, 9450 Haaltert

Attestnummer : **20260728-000218.000**

Uitgegeven op : **28.07.2026**

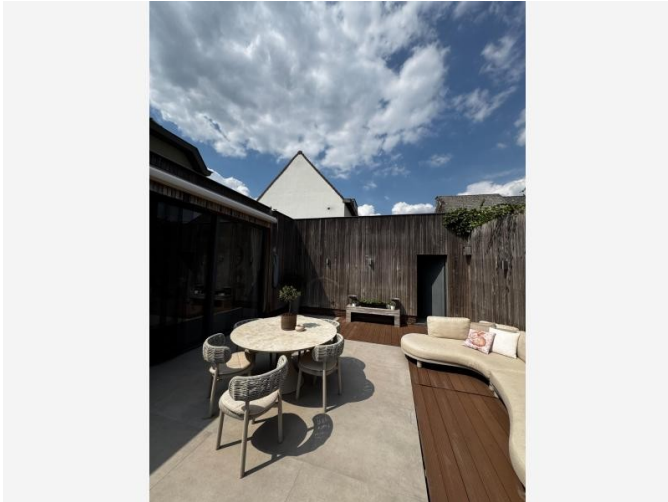
# Fiche 1: Achterbouw (volledige keuken) en aanpandige garage

### Uitgesloten van inspectie

Bouwjaar: 2005

*Constructies gebouwd vanaf 2001 moeten niet onderzocht worden*

| Opmerking | De achterbouw en aanpandige garage werd in 2005 volledig nieuw opgericht na afbraak van de oude constructiedelen. De bouwplannen met stempel van bouwvergunning worden in de databank ingevoerd als bewijsdocument. |

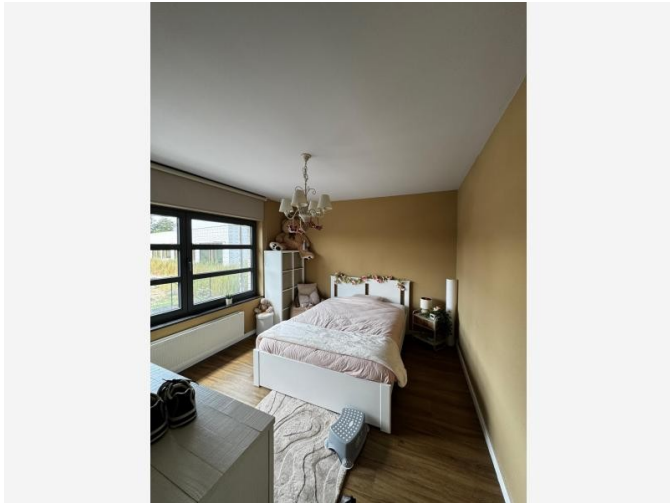
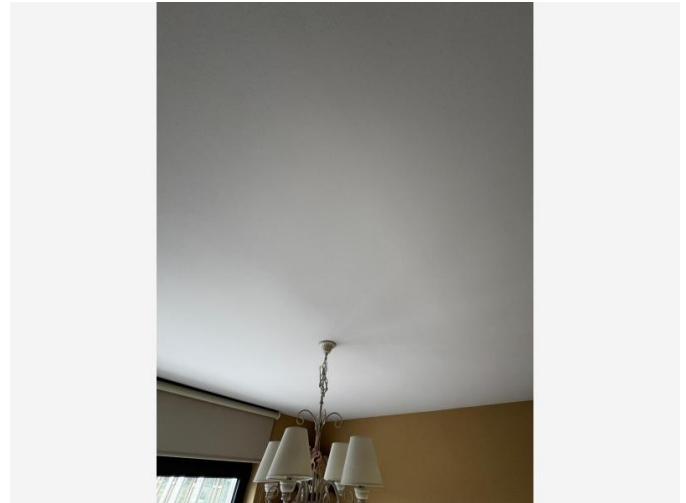
## Fiche 2: Plafondpleister hoofdgebouw

Geen asbest

| # | Type | Referentie | Resultaat |
|---|---|---|---|
| 2.1 | Mengmonster | Ahst02 | Geen asbest |

| Opmerking | <p>De plafonds in bepaalde delen van de woning zijn afgewerkt door middel van niet-asbestverdachte voorzetpanelen (pleisterplaten type Gyproc). Het is echter niet waarneembaar of er zich onder of tussen deze toepassing (zoals afsmeerlagen) nog andere toepassingen bevinden conform de richtlijnen voor een niet-destructief onderzoek.</p> <p>Desgevallend maakt enkel de stookruimte en traphal als verplicht te bemonsteren ruimte deel uit van de staalname.</p> |

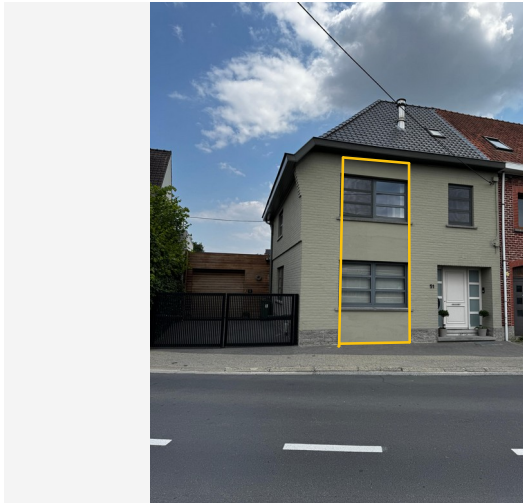
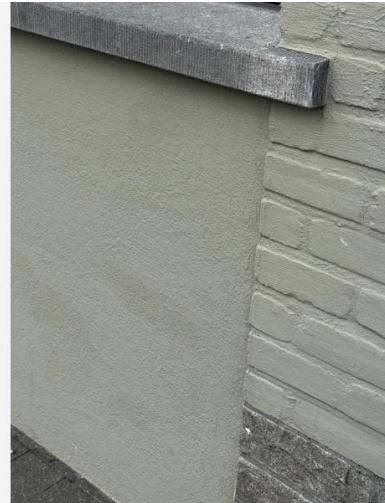
## Fiche 3: Gevelbekleding crepi hoofdgebouw

Geen asbest

| # | Type | Referentie | Resultaat |
|---|---|---|---|
| 3.1 | Mengmonster | Ahst03 | Geen asbest |

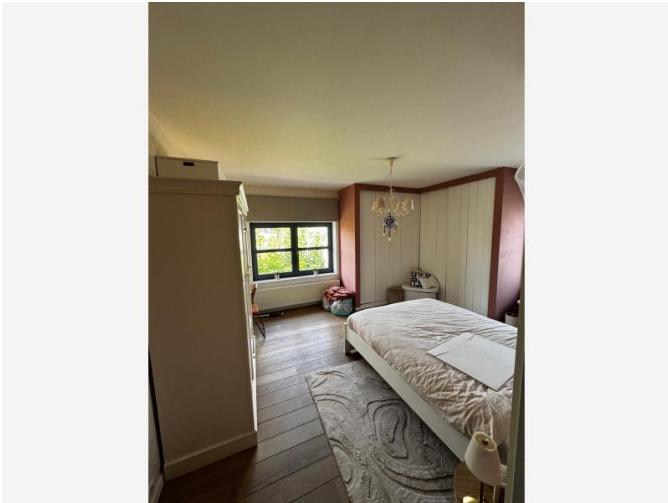
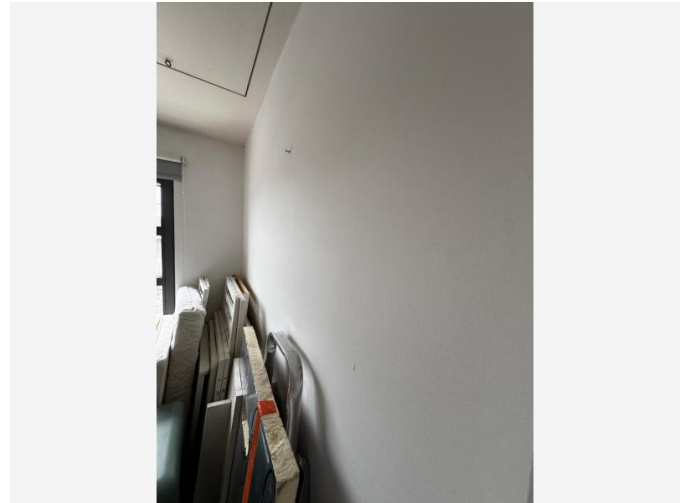
## Fiche 4: Muurpleister hoofdgebouw

Geen asbest

| # | Type | Referentie | Resultaat |
|---|---|---|---|
| 4.1 | Mengmonster | Ahst01 | Geen asbest |

| Opmerking | <p>De volledige achterbouw inclusief keuken is volledig nieuw en werd opgenomen in een aparte uitsluitingsfiche. Desgevallend maken deze ruimtes geen deel uit van de verplicht te bemonsteren plaatsen.</p> <p>Bepaalde binnenwanden in de volledige woning zijn afgewerkt door middel van niet-asbestverdachte voorzetpanelen (pleisterplaten type Gyproc). Het is echter niet waarneembaar of er zich onder of tussen deze toepassing (zoals afsmeerlagen) nog andere toepassingen bevinden conform de richtlijnen voor een niet-destructief onderzoek.</p> |

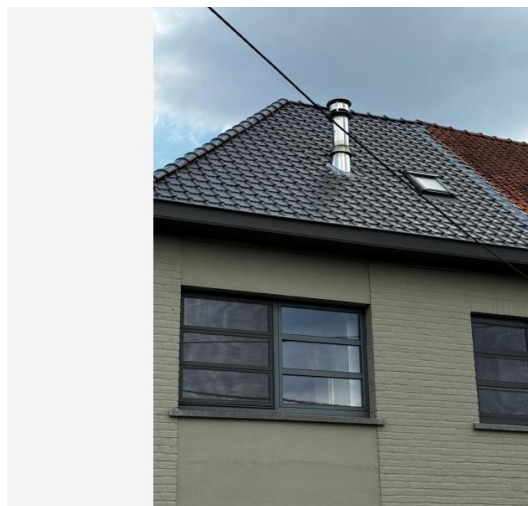
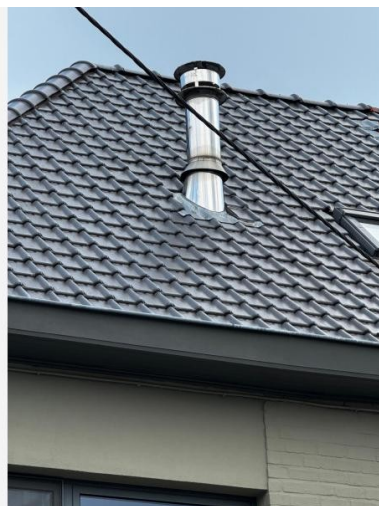
### Fiche 5: Rookgaskanaal hoofdgebouw (buitenzijde)

| Beschrijving | Notitie | Terug te vinden op plannen |
|---|---|---|
| Fiche 5: Rookgaskanaal hoofdgebouw (buitenzijde) | Het rookgaskanaal bestaat uit niet-asbesthoudende materialen namelijk metaal. | - |

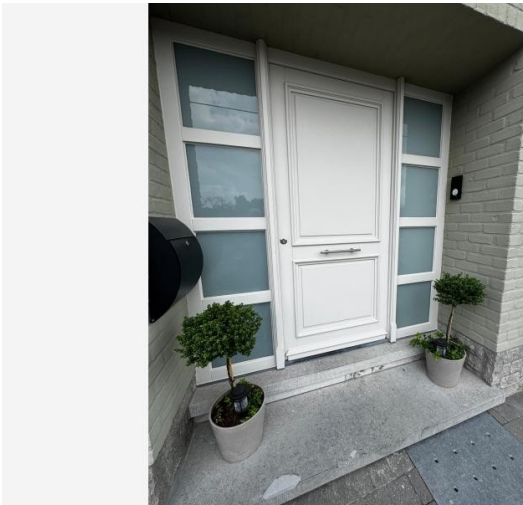
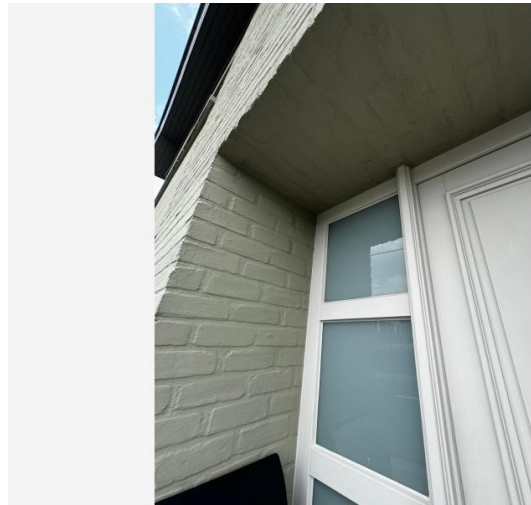
## Fiche 6: Dichtingen ramen / deuren hoofdgebouw en aanpandige garage

| Beschrijving | Notitie | Terug te vinden op plannen |
|---|---|---|
| Fiche 6: Dichtingen ramen / deuren hoofdgebouw en aanpandige garage | Alle ramen, deuren en garagepoort(en) bevatten niet-asbesthoudende dichtingsmaterialen zoals silicone, rubber, ea. | - |

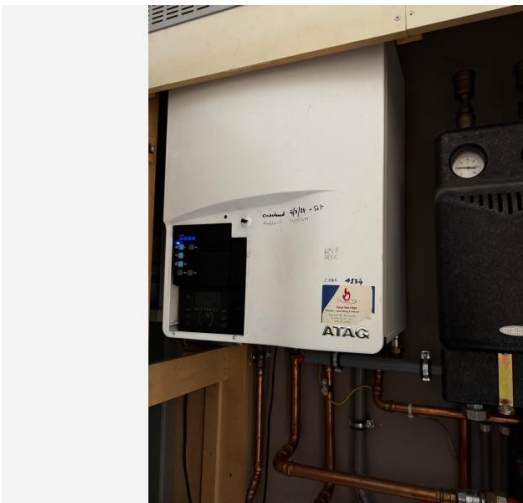
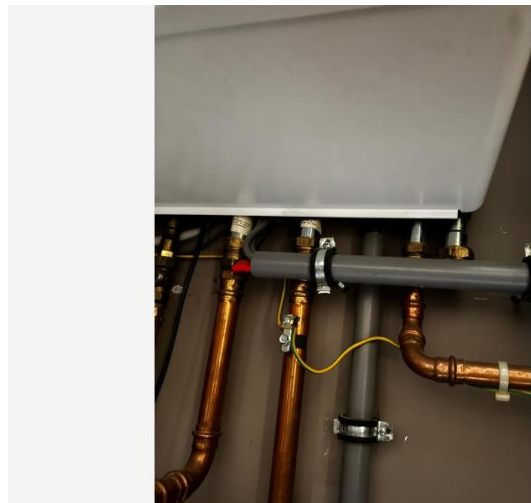
## Fiche 7: CV-installatie hoofdgebouw

| Beschrijving | Notitie | Terug te vinden op plannen |
|---|---|---|
| Fiche 7: CV-installatie hoofdgebouw | De CV-installatie betreft een recente aardgasinstallatie van het merk ATAG zonder asbesthoudende materialen of dichtingen. | - |

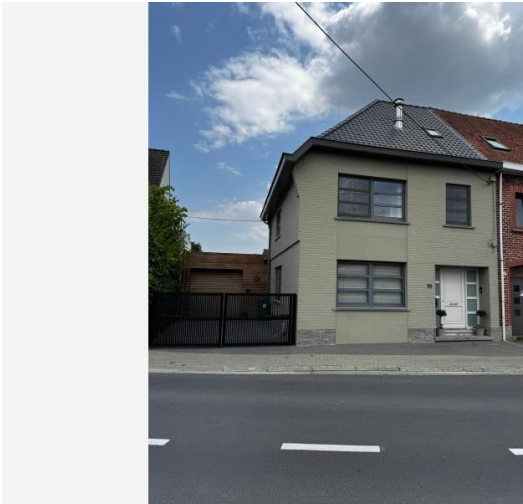
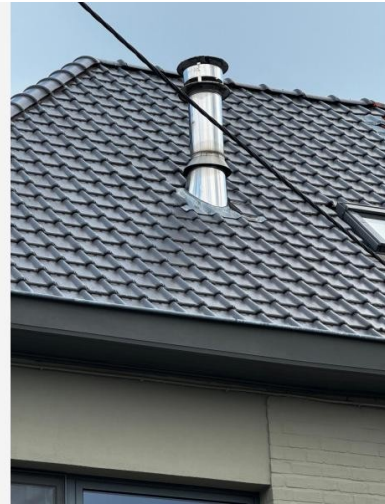
## Fiche 8: Dakbedekking hoofdgebouw (zadeldaken)

| Beschrijving | Notitie | Terug te vinden op plannen |
|---|---|---|
| Fiche 8: Dakbedekking hoofdgebouw (zadeldaken) | De dakbedekking bestaat uit niet-asbesthoudende materialen namelijk dakpannen. | - |

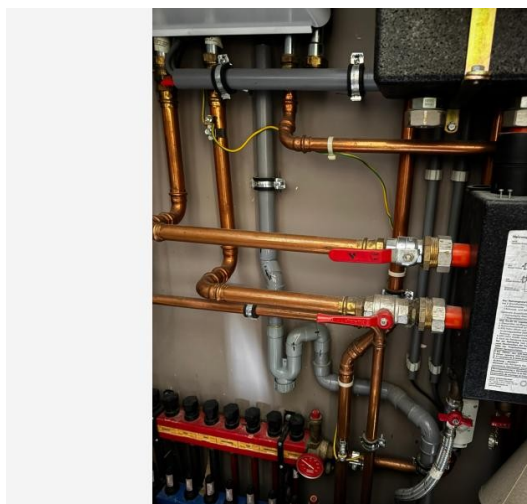
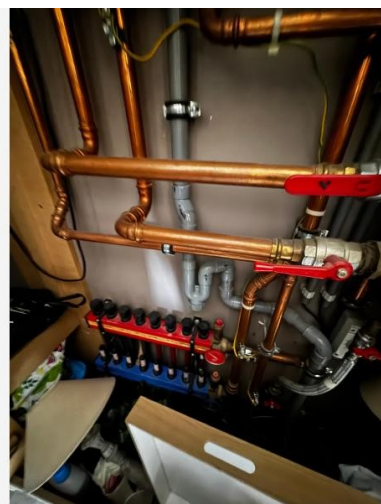
### Fiche 10: Leidingisolatie hoofdgebouw

| Beschrijving | Notitie | Terug te vinden op plannen |
|---|---|---|
| Fiche 10: Leidingisolatie hoofdgebouw | De leidingen betreffen koperen leidingen zonder isolatiemateriaal in combinatie met preflex leidingen type alupex met kunststof isolatiemateriaal. | - |

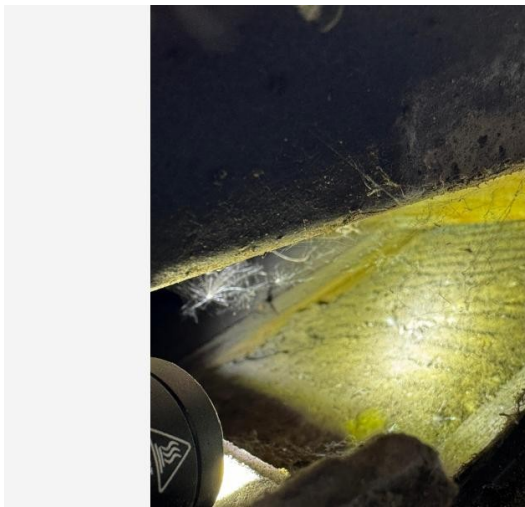
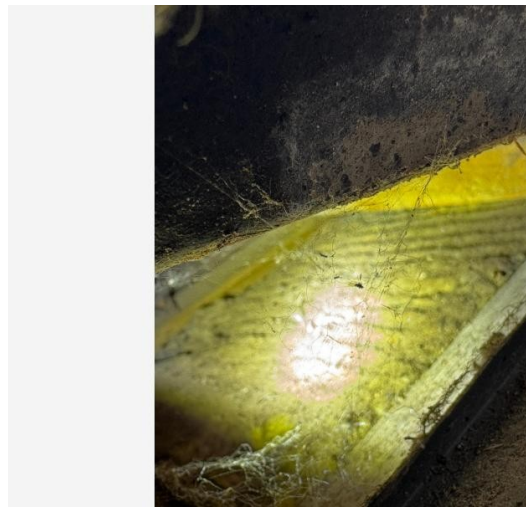
## Fiche 11: Onderdak hoofdgebouw (zadeldaken) exclusief achterbouw

| Beschrijving | Notitie | Terug te vinden op plannen |
|---|---|---|
| Fiche 11: Onderdak hoofdgebouw (zadeldaken) exclusief achterbouw | Er is aan het zadeldak van het hoofdgebouw geen onderdak aanwezig. | - |
