# Asbestinventarisatetest

Stekstraat 9A, 3390 Tielt-Winge

Attestnummer : 20260720-000045.000

**Niet-asbestveilig**

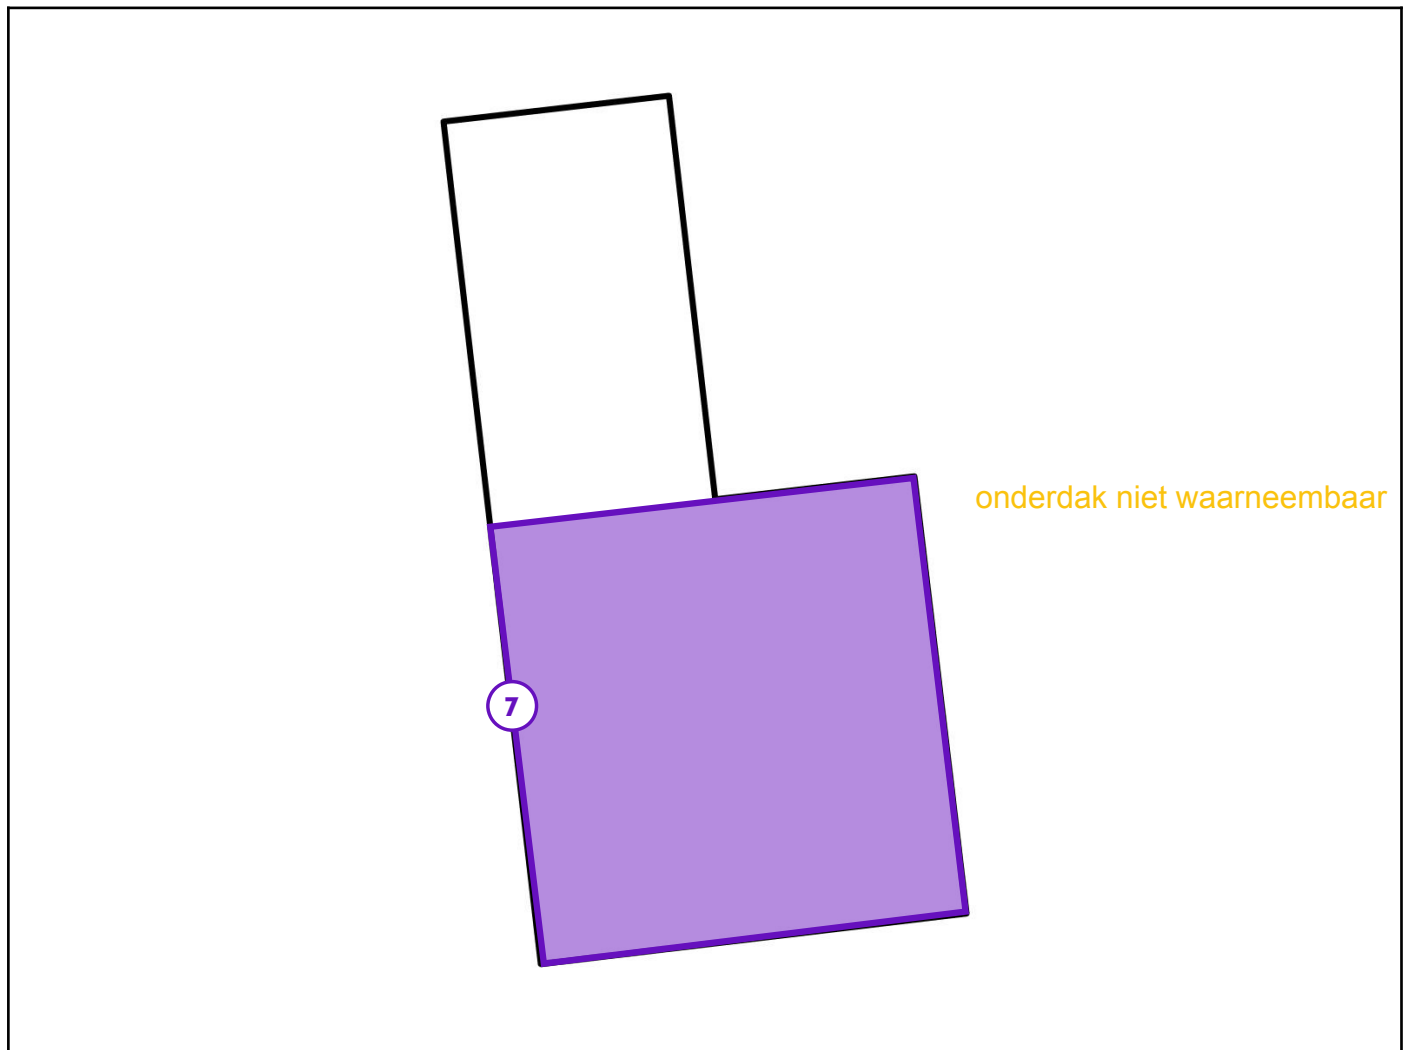
## Plan 1.5: Dak

| Beschrijving | Notitie | Terug te vinden op plannen |
|---|---|---|
| Fiche 7: Onderdak niet waarneembaar | Aan de binnenkant van de woning werd het plafond afgewerkt met gyproc. Zonder destructief onderzoek kan niet worden bepaald of er al dan niet een asbestverdacht onderdak aanwezig is. Er werd getracht om dakpannen op te heffen maar er kon niet worden waargenomen of er al dan niet een asbestverdacht onderdak aanwezig is. Het dat ziet er recentelijk geplaatst uit. Het is mogelijk dat het onderdak gerenoveerd werd maar er werden geen facturen aangeleverd om dit aan te tonen. Laat dit verder onderzoeken en wees steeds voorzichtig bij eventuele dakwerken. | Plan 1.5: Dak |

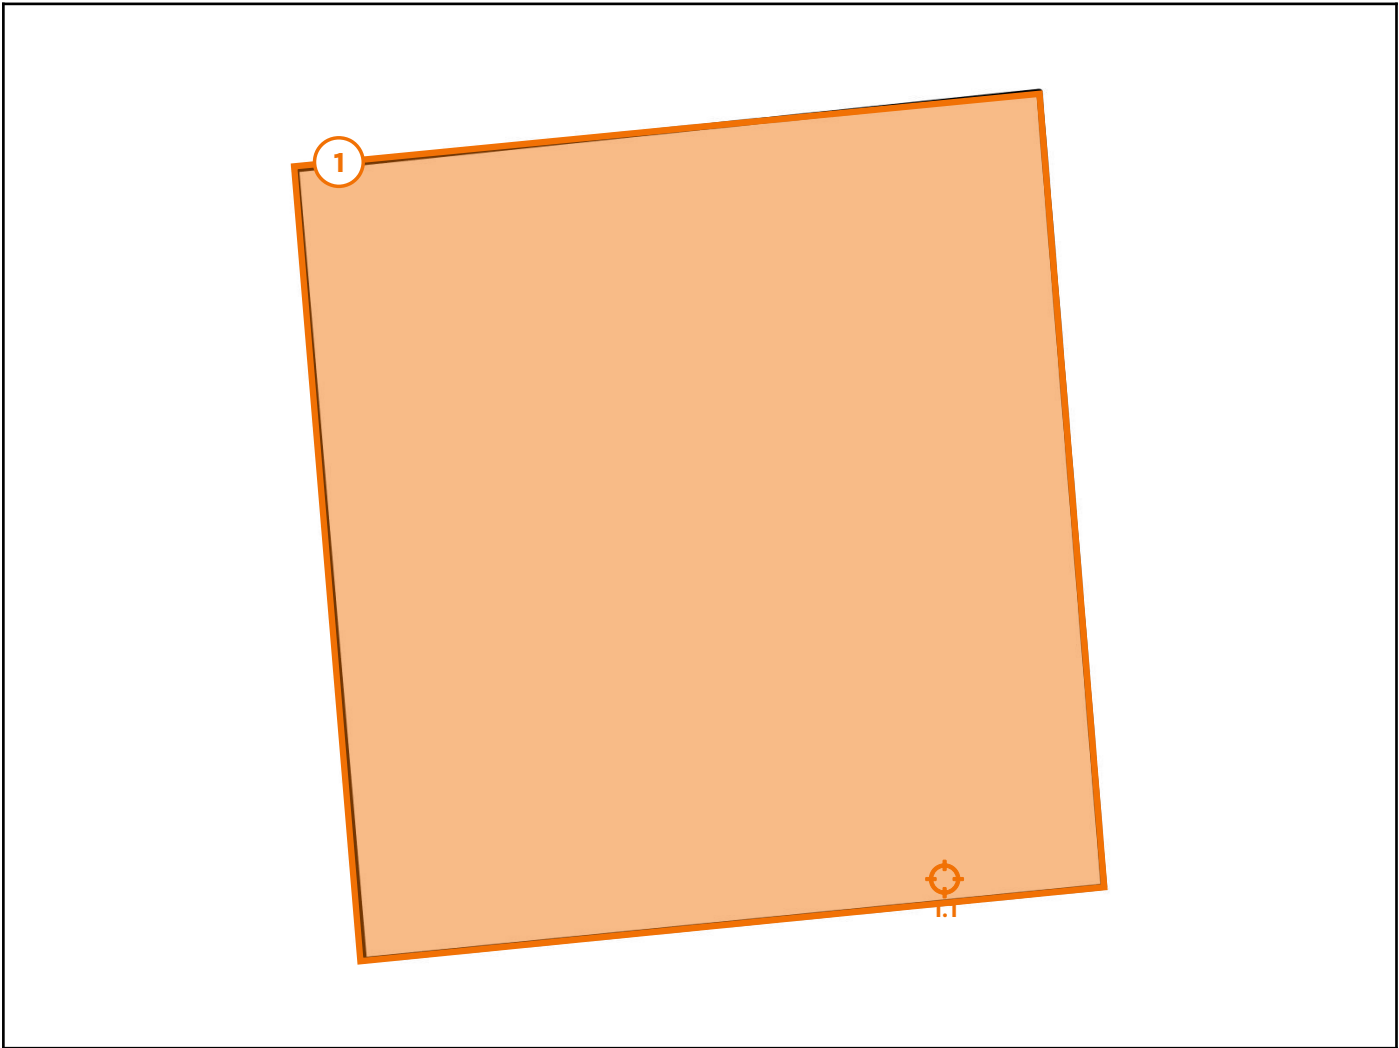
# Plan 2.1: Tuinhok

| Beschrijving | Type | Actie |
|---|---|---|
| 1. Dak bestaande uit golfplaten | Asbestmateriaal | <a href="#">Verwijderen</a> |

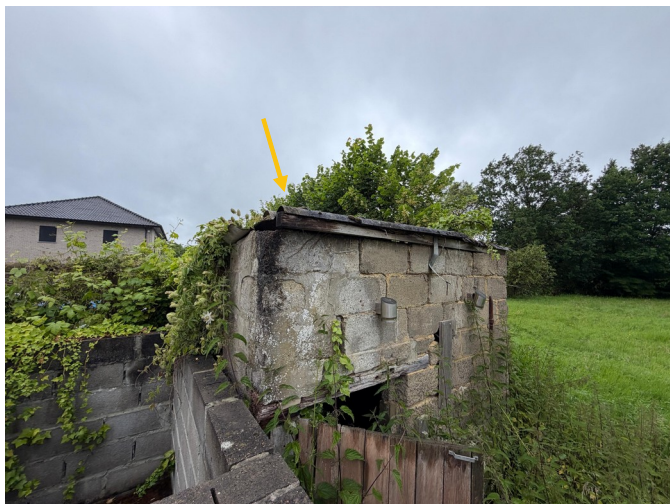
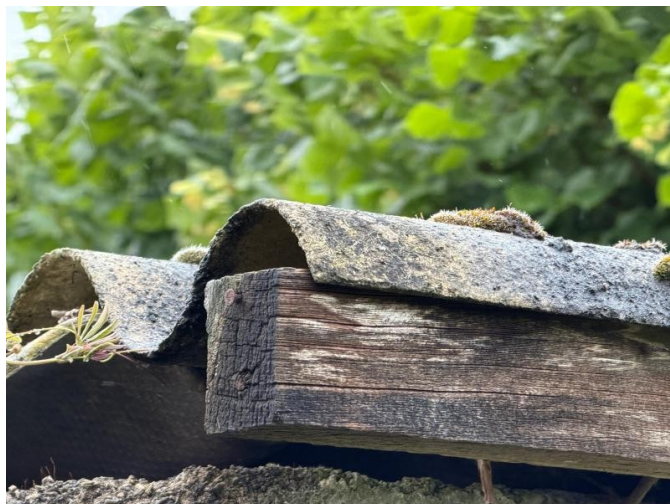
Overzichtsfoto

Detailfoto

Het asbestmateriaal valt onder de mijlpaal van 2034.

| Eindbeoordeling materiaalarisico | Laag materiaalarisico en/of verlaagde kans op vezelvrijgave |

| Toestand van het materiaal | Licht beschadigd, licht verweerd. Intacte calciumsilicaatplaat of materiaal met categorie 3-gebondenheid |

| # | Type | Referentie | Resultaat |
|---|---|---|---|
| 1.1 | Puntmonster | 120626B2 | Chrysotiel |

- Verwijder dit asbestmateriaal zo snel mogelijk. Volg de toestand goed op.
- Hemelwater dat afspoelt van asbestcement daken of gevels kan asbestdeeltjes bevatten. Gebruik het enkel voor gesloten circuits (bv. spoelen toiletten). Reinig na het vervangen van het dak of de gevel de dakgoten en regenwaterput of -ton om asbesthoudend sediment of slib te verwijderen

- Eenvoudige handelingen: mag via doe-het-zelf of door werknemer(s) met opleidingsattest eenvoudige handelingen  
Deze toepassing kan door een aannemer die over een opleidingsattest eenvoudige handelingen beschikt of door een particulier (doe-het-zelf), verwijderd worden indien er geen verhoogd risico op vrijgave van asbestvezels (max. concentratie 0,01 vezels/cm<sup>3</sup> - CODEX Art. VI.3-54) ontstaat en de toepassing voorafgaand wordt gefixeerd/bevochtigd; de individuele elementen zonder machinale werktuigen (boormachine, slijpschijf, hogedrukreiniger,...) en zonder breken of gooien een voor een losgemaakt worden; en ten slotte dubbel en luchtdicht verpakt weggevoerd worden naar een erkend afvalpunt (recyclagepark).

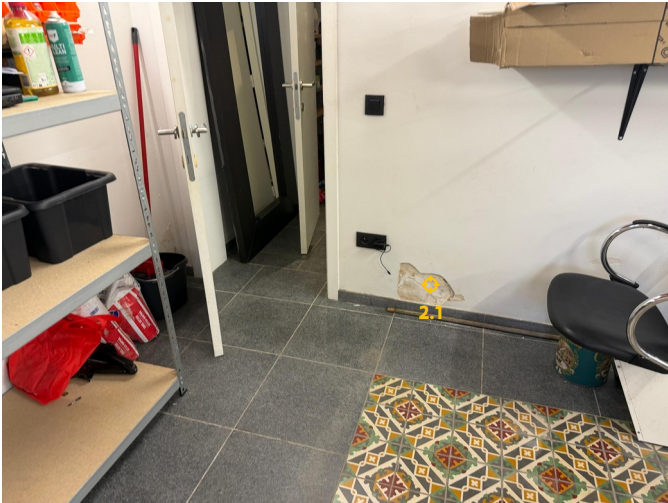
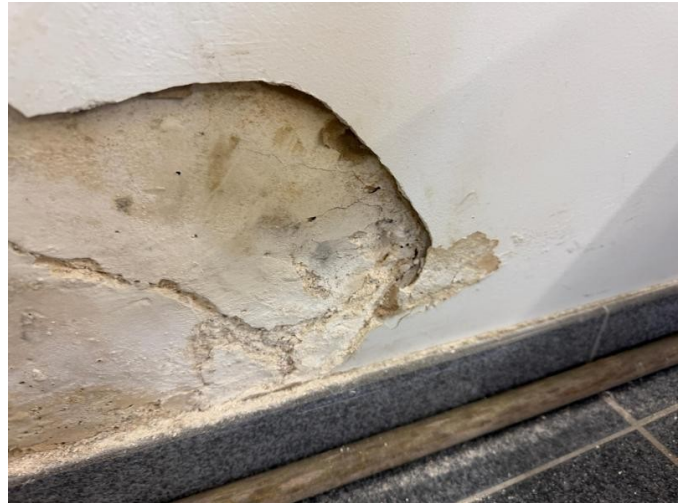
## Fiche 2: Pleisterwerk wanden

Geen asbest

| # | Type | Referentie | Resultaat |
|---|---|---|---|
| 2.1 | Mengmonster | 120626B1 | Geen asbest |

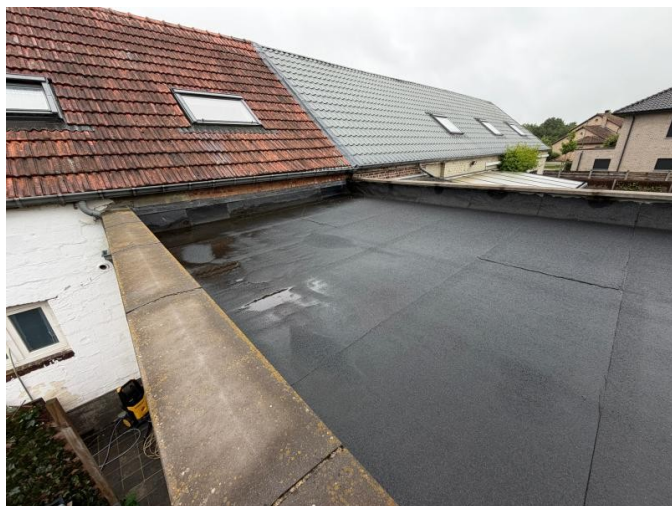
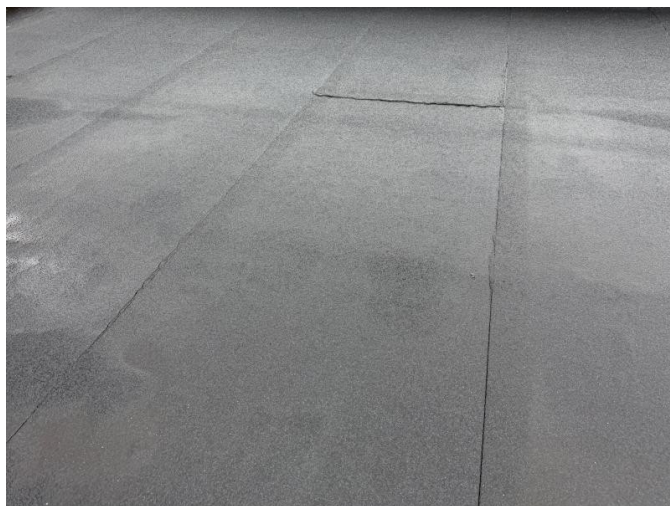
## Fiche 3: Roofing

Geen asbest

| # | Type | Referentie | Resultaat |
|---|---|---|---|
| 3.1 | Puntmonster | 120626B3 | Geen asbest |

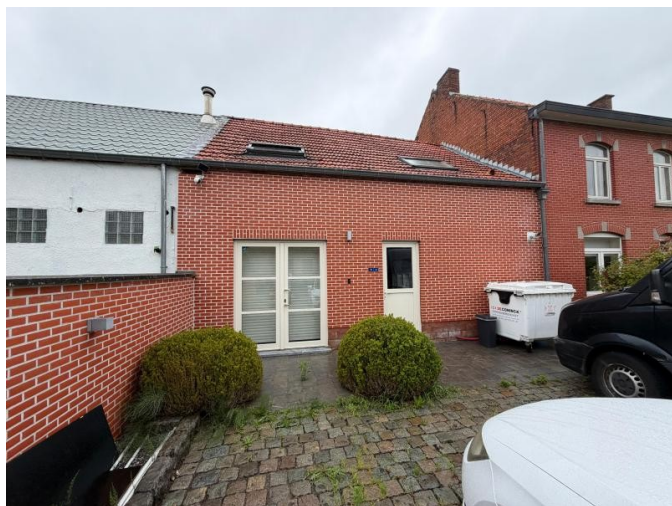
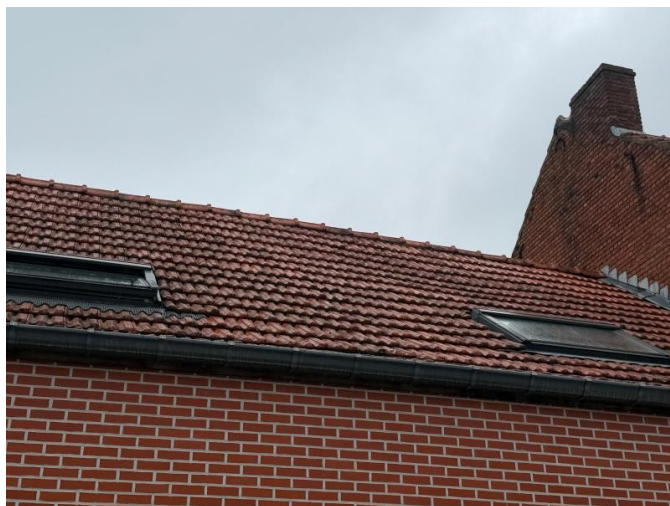
### Fiche 4: Dakbedekking bestaande uit pannen (niet verdacht)

| Beschrijving | Notitie | Terug te vinden op plannen |
|---|---|---|
| Fiche 4: Dakbedekking bestaande uit pannen (niet verdacht) | De dakbedekking is niet-asbestverdacht. | - |

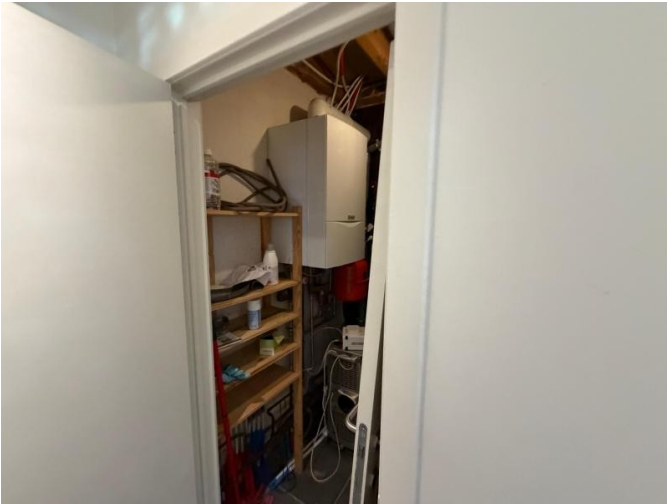
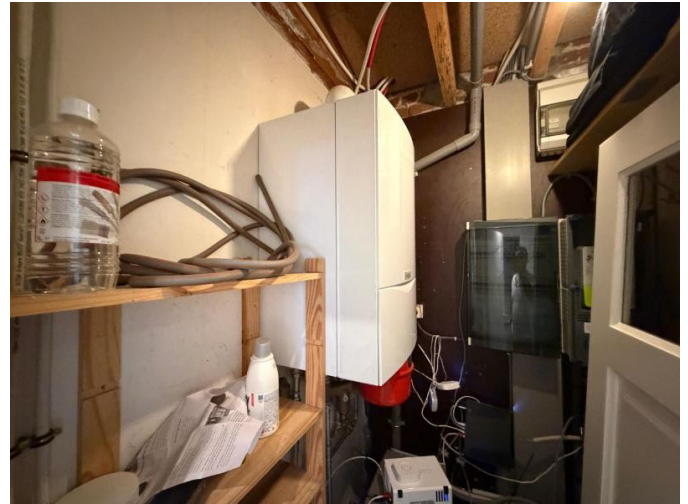
## Fiche 5: CV-ketel (niet verdacht)

| Beschrijving | Notitie | Terug te vinden op plannen |
|---|---|---|
| Fiche 5: CV-ketel (niet verdacht) | De CV-ketel (dichtingen, isolerend materiaal) werd recent geplaatst en is niet asbestverdacht. | - |

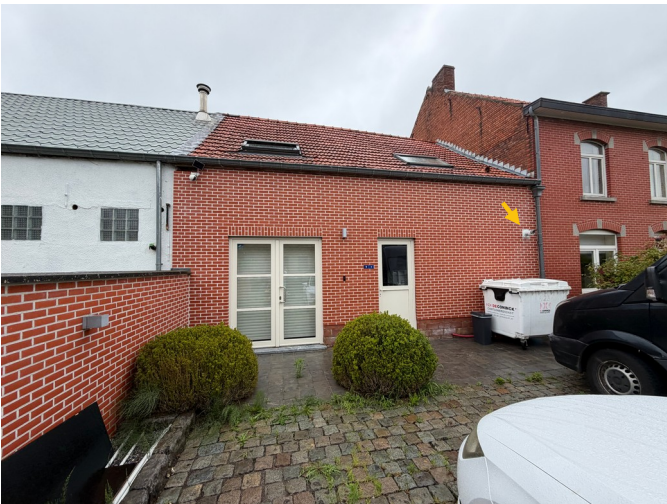
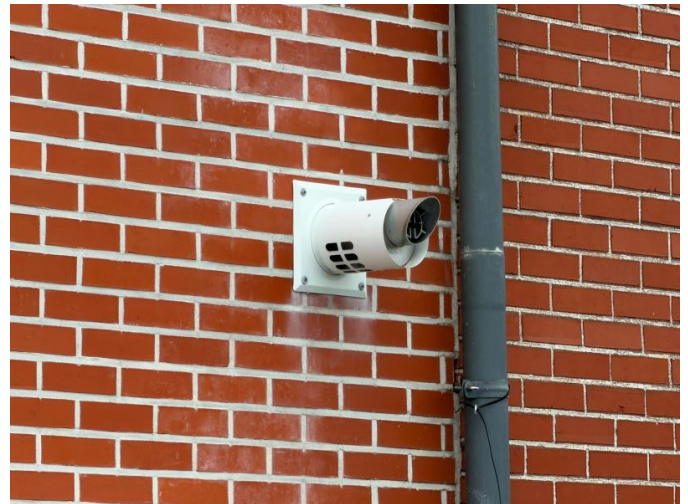
## Fiche 6: Rookgaskanaal (niet verdacht)

| Beschrijving | Notitie | Terug te vinden op plannen |
|---|---|---|
| Fiche 6: Rookgaskanaal (niet verdacht) | Het rookgaskanaal is niet-asbestverdacht. | - |

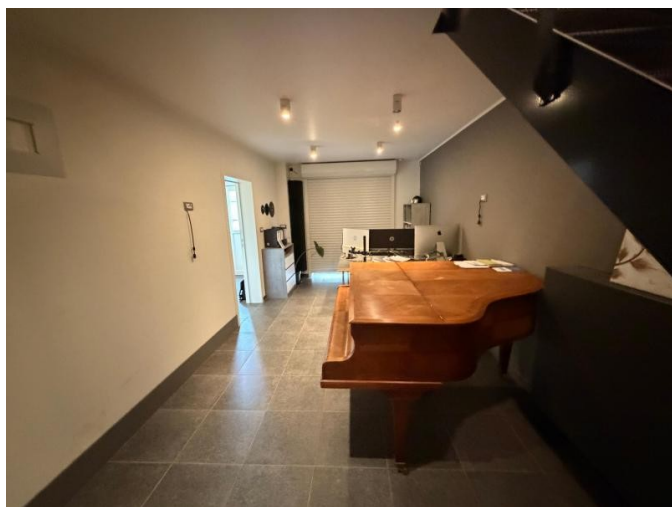
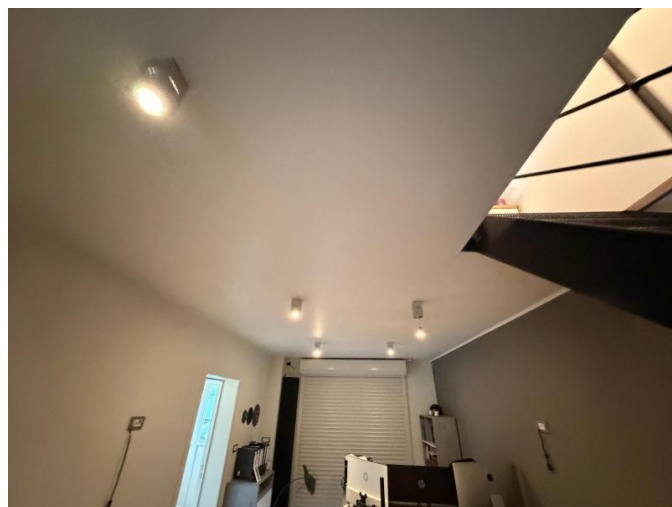
## Fiche 11: Plafonds bestaande uit voorzetpanelen

| Beschrijving | Notitie | Terug te vinden op plannen |
|---|---|---|
| Fiche 11: Plafonds bestaande uit voorzetpanelen | De plafonds werden afgewerkt met niet asbesthoudende gyproc platen. | Plan 1.2: Gelijkvloers: plafond<br>Plan 1.3: 1e verdiep: plafond |
