# Asbestinventarisatattest

J. Van Doorslaerlaan 8, 1731 Asse

Attestnummer : 20260727-000251.000

**Asbestveilig** (maar niet asbestvrij)

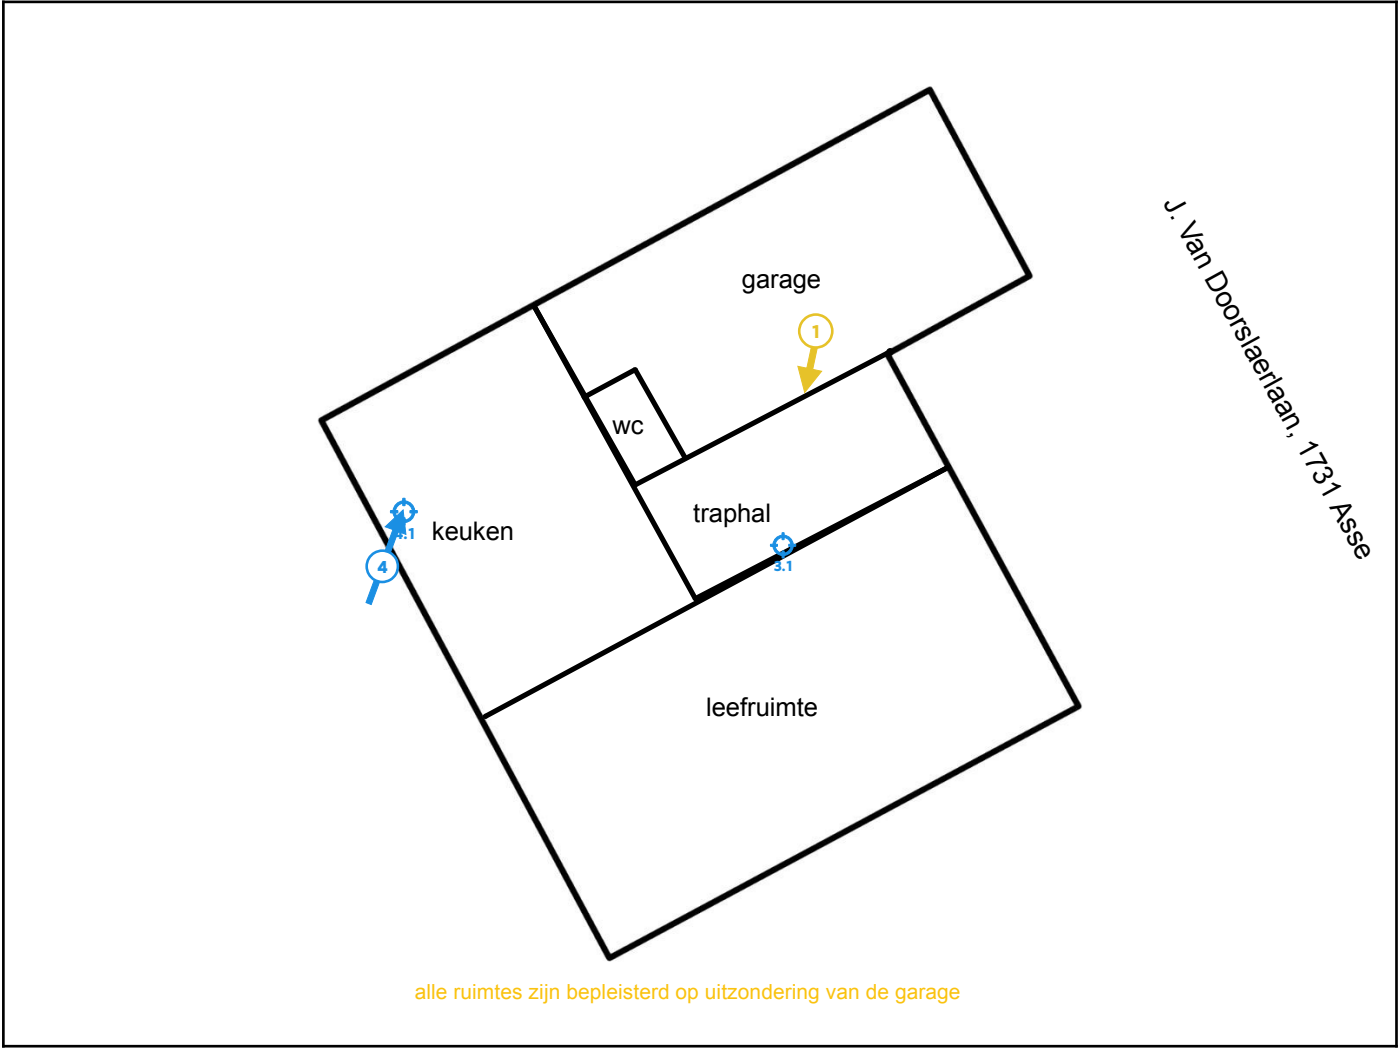
# Plan 1.2: Hoofdgebouw GLV

| Beschrijving | Type | Actie |
|---|---|---|
| 1. Bakeliet teller | Asbestmateriaal | Zorgvuldig beheren |

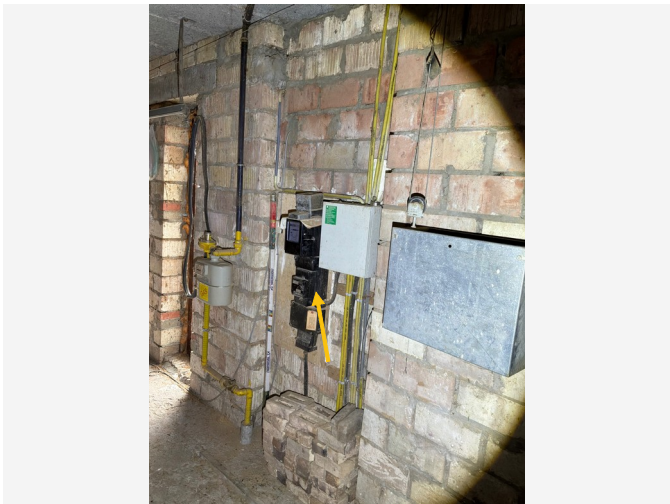
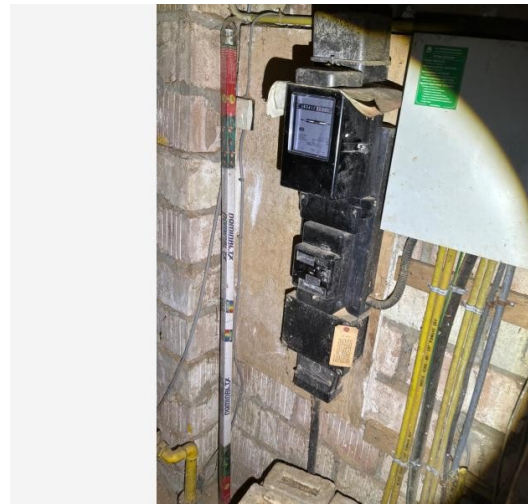
Het asbestmateriaal valt onder de mijlpaal van 2040.

Zorgvuldig beheren

| Eindbeoordeling materiaalisico | Laag materiaalisico en/of verlaagde kans op vezelvrijgave |

| Asbestsoort (vezeltype) | Crocidoliet aanwezig |
| Toestand van het materiaal | Onbeschadigd, niet verweerd |

| Beschrijving | Bakeliet teller |
| Identificatiemethode | <p>De asbestdeskundige beoordeelt het materiaal als asbestverdacht en dus asbesthoudend, en dit zonder monstername.</p> <p>Motivatie: De monstername brengt andere schade aan dan schade die inherent is aan de monstername.</p> |
| Opmerking | De hoeveelheid is een zo nauwkeurig mogelijke opmeting. Hieraan kunnen evenwel geen rechten worden ontleend. Monstername niet uitgevoerd wegens risico op beschadiging van een elektrisch component en mogelijke blootstelling aan spanning of storingen in de elektrische installatie. |

- Zorg voor een veilig beheer. Vermijd het beschadigen van het asbestmateriaal. Controleer de toestand jaarlijks op wijzigingen.
- Voer bijkomende staalname(s) uit.

- Eenvoudige handelingen: mag via doe-het-zelf of door werknemer(s) met opleidingsattest eenvoudige handelingen  
Deze toepassing kan door een aannemer die over een opleidingsattest eenvoudige handelingen beschikt of door een particulier (doe-het-zelf), verwijderd worden indien er geen verhoogd risico op vrijgave van asbestvezels (max. concentratie 0,01 vezels/cm<sup>3</sup> - CODEX Art. VI.3-54) ontstaat en de toepassing voorafgaand wordt gefixeerd/bevochtigd; de individuele elementen zonder machinale werktuigen (boormachine, slijpschijf, hogedrukreiniger,...) en zonder breken of gooien een voor een losgemaakt worden; en ten slotte dubbel en luchtdicht verpakt weggevoerd worden naar een erkend afvalpunt (recyclagepark).

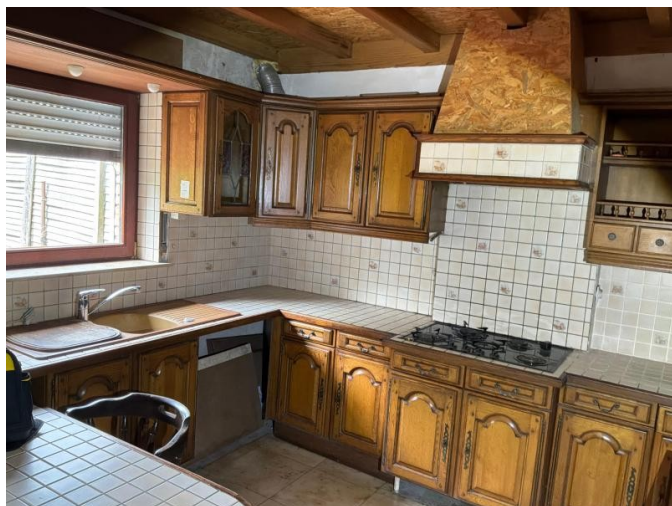
Situeringsfoto

Faientegels zijn mogelijk gelijmd met asbesthoudende lijm. Bij werken, laat dit controleren.

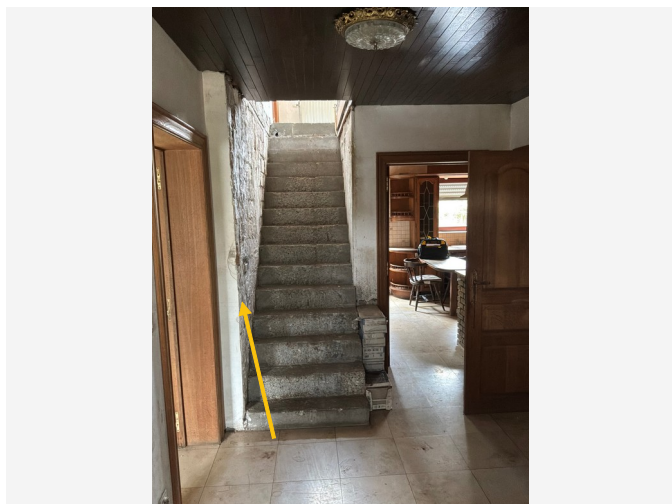
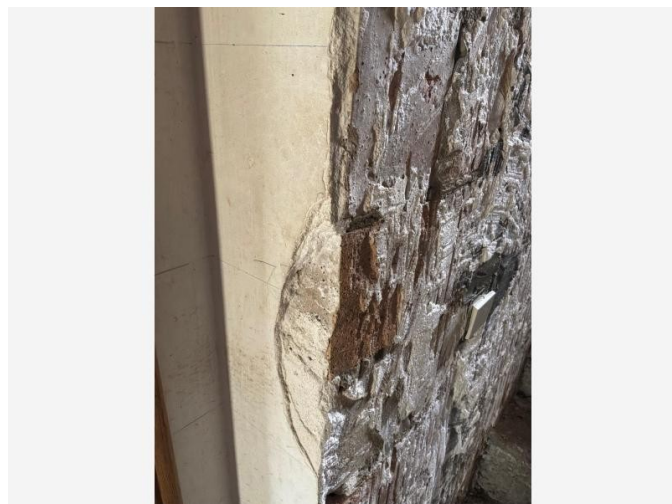
## Fiche 3: Pleisterwerk wanden

Geen asbest

| # | Type | Referentie | Resultaat |
|---|---|---|---|
| 3.1 | Mengmonster | A1 | Geen asbest |

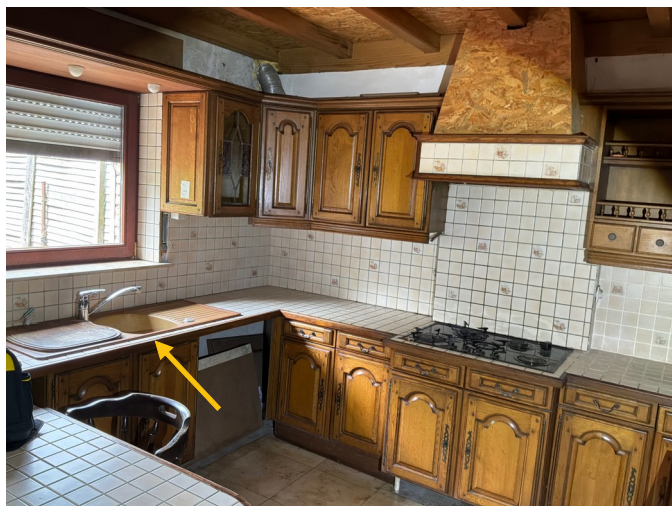
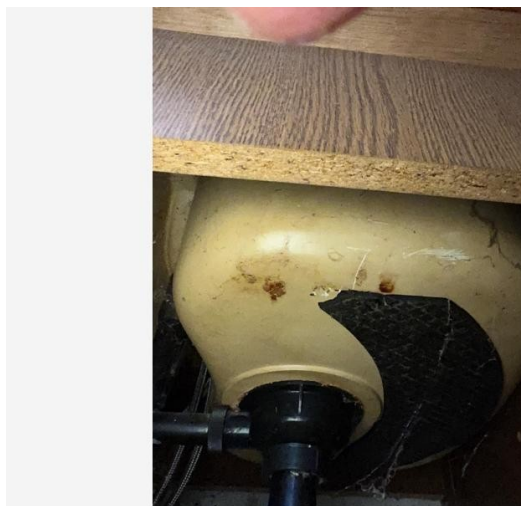
## Fiche 4: Anti-dreun

Geen asbest

| # | Type | Referentie | Resultaat |
|---|---|---|---|
| 4.1 | Puntmonster | A3 | Geen asbest |

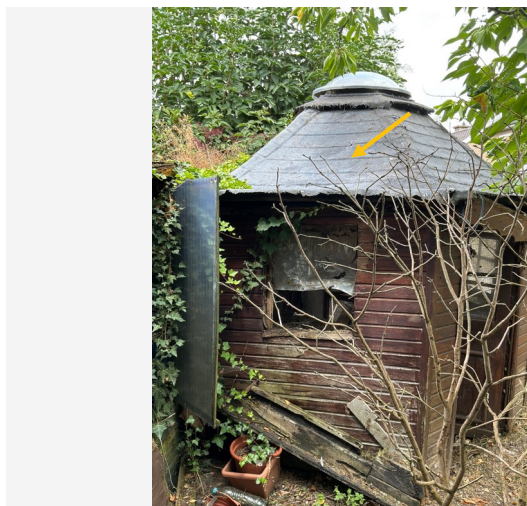
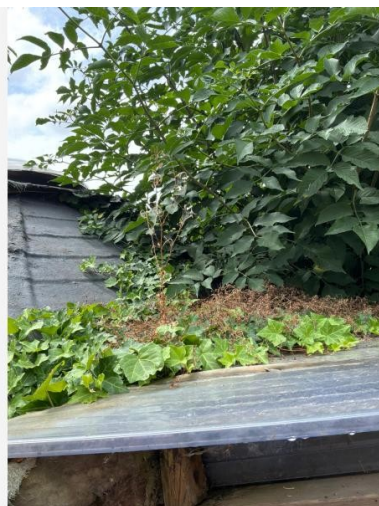
## Fiche 5: Roofing

Geen asbest

| # | Type | Referentie | Resultaat |
|---|---|---|---|
| 5.1 | Puntmonster | A2 | Geen asbest |

| Opmerking | Staalname tot op de eventuele onderliggende lagen is niet mogelijk zonder uitbreiding naar een destructief onderzoek. |

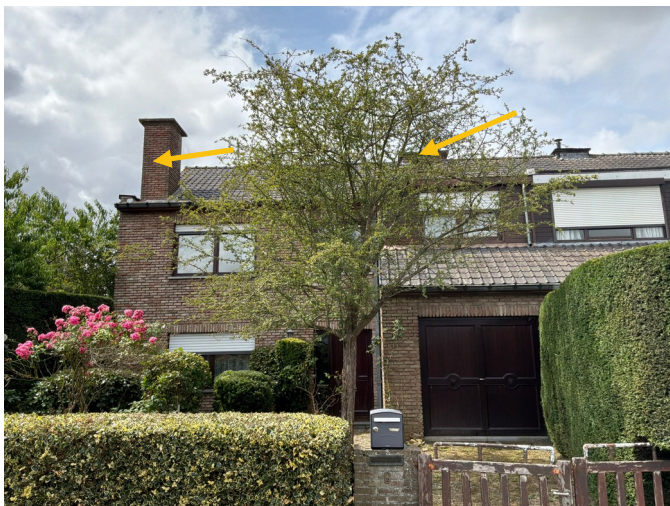
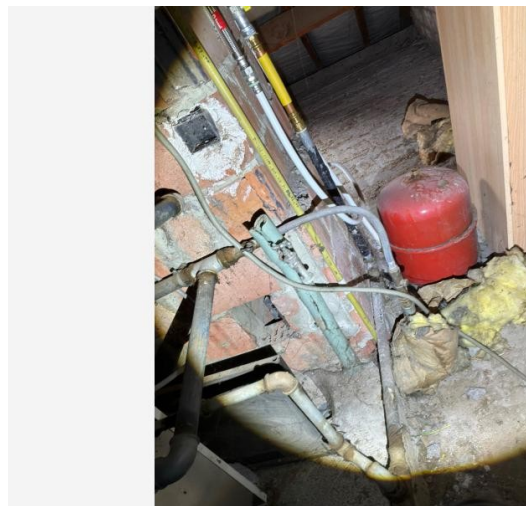
## Fiche 7: Rookgaskanaal (niet verdacht)

| Beschrijving | Notitie | Terug te vinden op plannen |
|---|---|---|
| Fiche 7: Rookgaskanaal (niet verdacht) | Het rookgaskanaal is niet-asbestverdacht. | - |

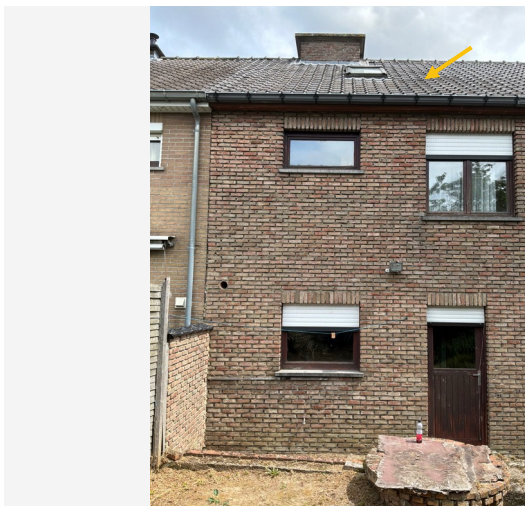
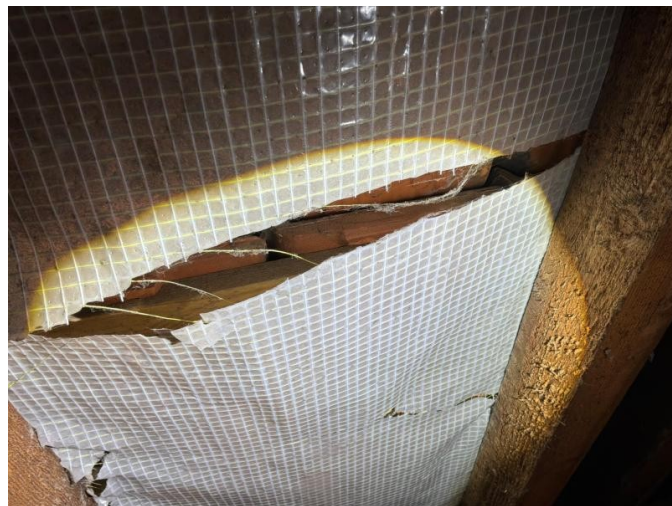
## Fiche 8: Dakbedekking bestaande uit pannen (niet verdacht)

| Beschrijving | Notitie | Terug te vinden op plannen |
|---|---|---|
| Fiche 8: Dakbedekking bestaande uit pannen (niet verdacht) | De dakbedekking is niet-asbestverdacht. | - |

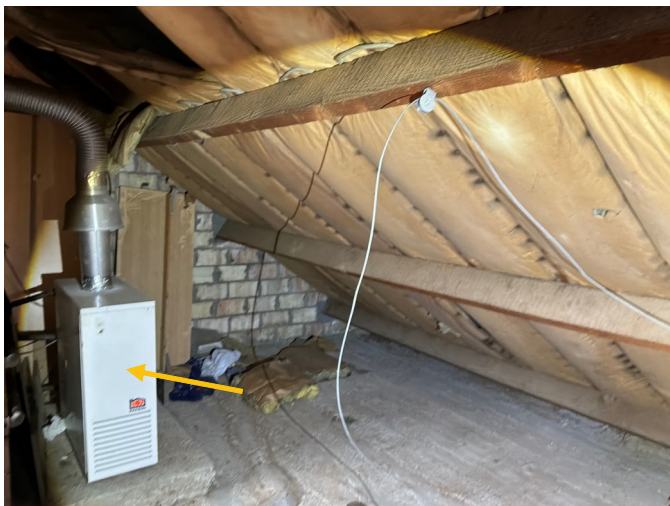
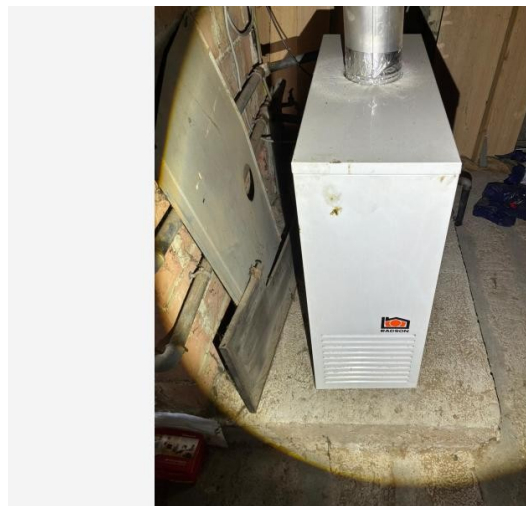
## Fiche 9: CV-ketel (niet verdacht)

| Beschrijving | Notitie | Terug te vinden op plannen |
|---|---|---|
| Fiche 9: CV-ketel (niet verdacht) | De CV-ketel (dichtingen, isolerend materiaal) is niet asbestverdacht. | - |
