# Asbestinventarisatetest

Binkomstraat 40, 3391 Tielt-Winge

Attestnummer : 20260630-000098.000

Uitgegeven op : 30.06.2026

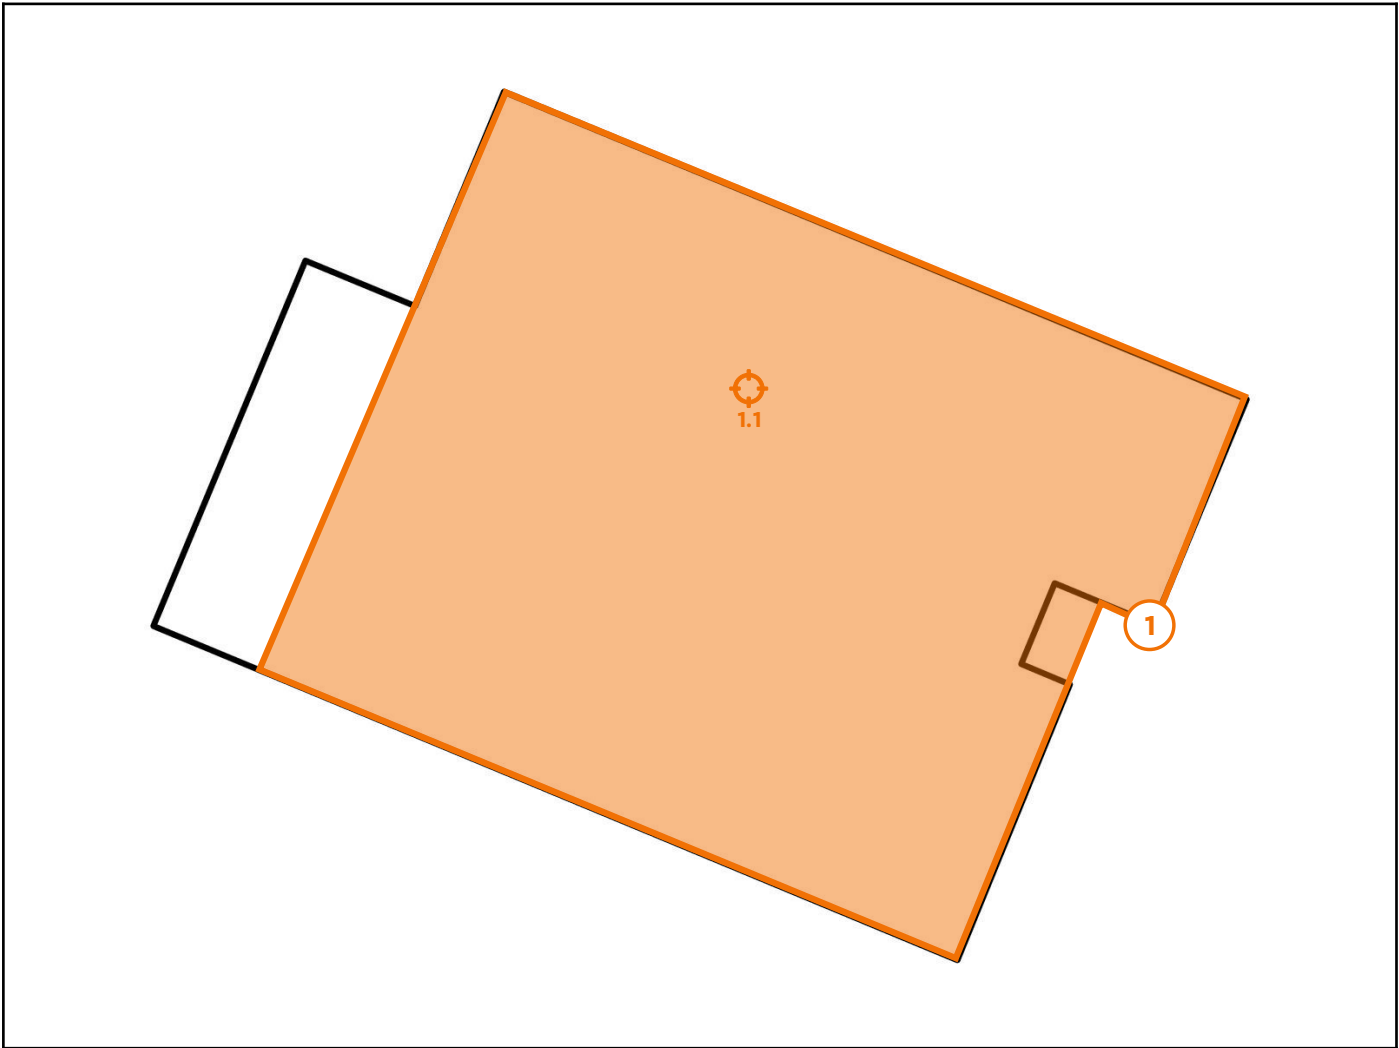
# Plan 1.6: Dak: leien

| Beschrijving | Type | Actie |
|---|---|---|
| 1. Dak bestaande uit leien | Asbestmateriaal | <a href="#">Verwijderen</a> |
| 1.1 Code: 220626A4 | Puntmonster | - |

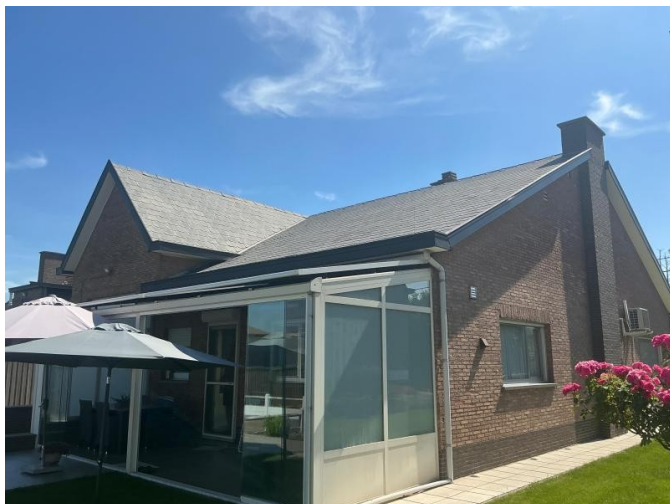
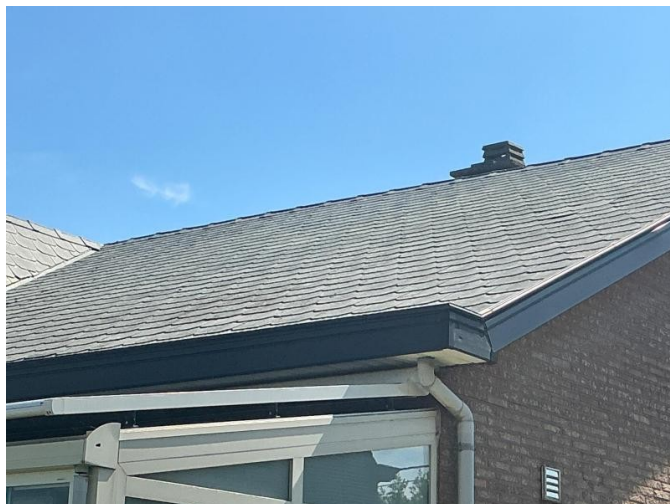
Overzichtsfoto

Detailfoto

Het asbestmateriaal valt onder de mijlpaal van 2034.

Laag materiaalrisico en/of verlaagde kans op vezelvrijgave

| # | Type | Referentie | Resultaat |
|---|---|---|---|
| 1.1 | Puntmonster | 220626A4 | Chrysotiel |

| Asbestmateriaal | Dak- en gevelbekleding - Lei, shingle |

- Verwijder dit asbestmateriaal zo snel mogelijk. Volg de toestand goed op.
- Hemelwater dat afspoelt van asbestcement daken of gevels kan asbestdeeltjes bevatten. Gebruik het enkel voor gesloten circuits (bv. spoelen toiletten). Reinig na het vervangen van het dak of de gevel de dakgoten en regenwaterput of -ton om asbesthoudend sediment of slib te verwijderen

- Eenvoudige handelingen: mag via doe-het-zelf of door werknemer(s) met opleidingsattest eenvoudige handelingen  
Deze toepassing kan door een aannemer die over een opleidingsattest eenvoudige handelingen beschikt of door een particulier (doe-het-zelf), verwijderd worden indien er geen verhoogd risico op vrijgave van asbestvezels (max. concentratie 0,01 vezels/cm<sup>3</sup> - CODEX Art. VI.3-54) ontstaat en de toepassing voorafgaand wordt gefixeerd/bevochtigd; de individuele elementen zonder machinale werktuigen (boormachine, slijpschijf, hogedrukreiniger,...) en zonder breken of gooien een voor een losgemaakt worden; en ten slotte dubbel en luchtdicht verpakt weggevoerd worden naar een erkend afvalpunt (recyclagepark).

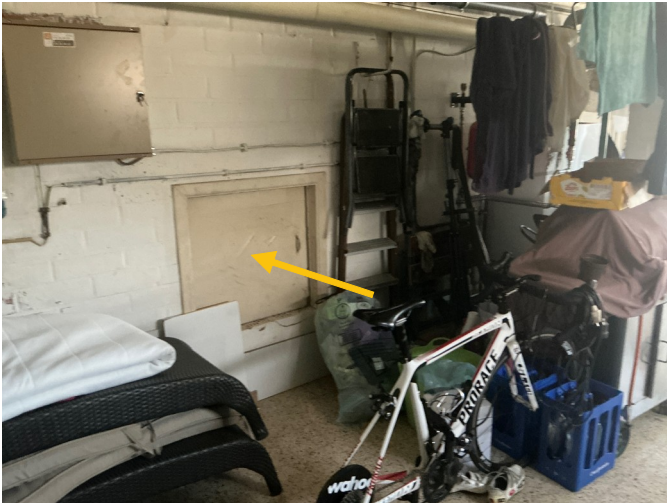
Situeringfoto

**Reden:** Hoogte minder dan 1,5 meter

**Uitleg van de asbestdeskundige:** Ruimtes met een hoogte lager dan 1,5 meter hoeven in het kader van een asbestattest voor verkoop of schenking niet onderzocht te worden.

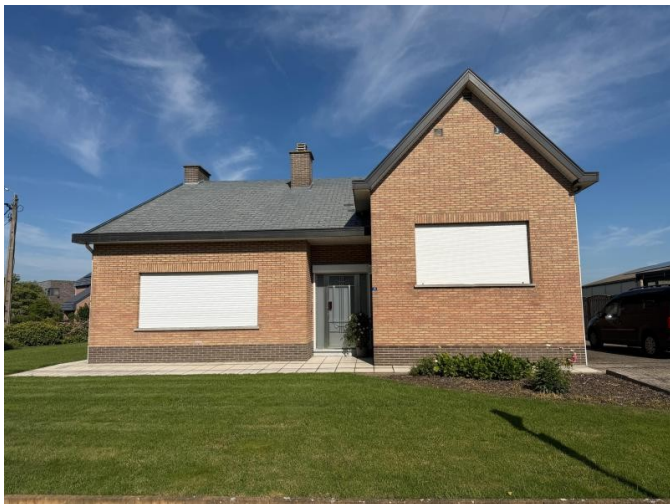
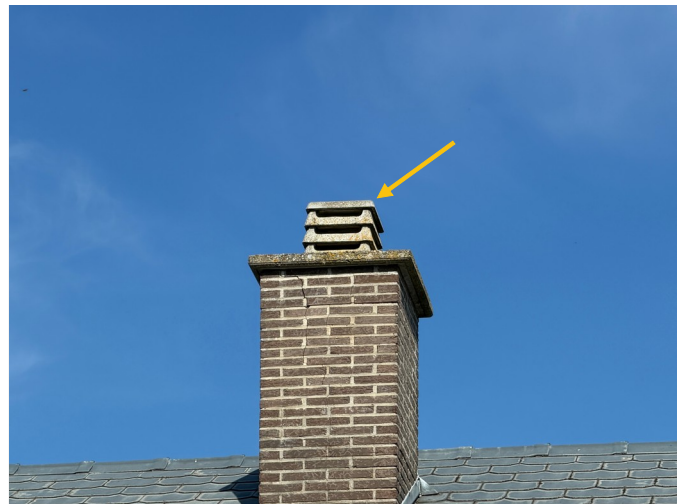
De schouwhoed werd na 2009 geplaatst en is bijgevolg niet asbesthoudend. Dit werd geverifieerd adhv straatfoto's op google maps.

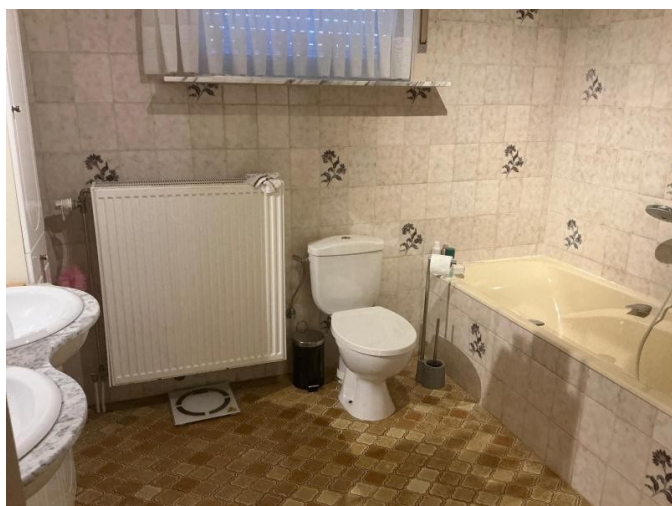
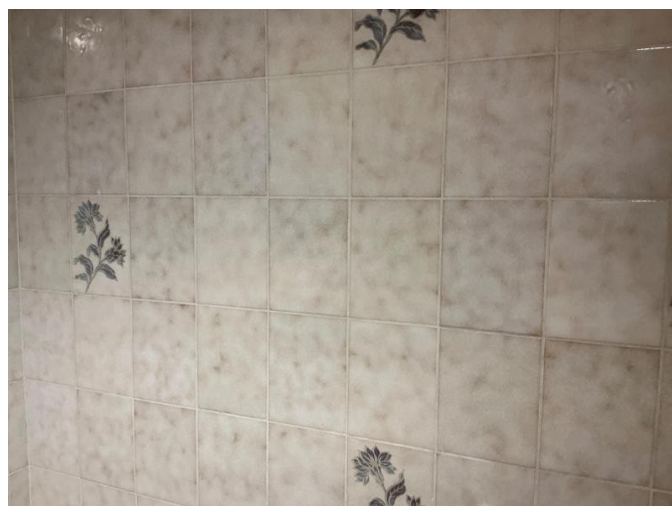
Er zijn gevallen bekend waar asbest gemengd werd met tegellijm. Gezien het niet destructieve karakter van de opdracht werden geen tegels beschadigd om deze tegellijm te kunnen bemonsteren. Er werden geen kapotte tegels gevonden waar een staal kon worden genomen. Hoewel dit zeer uitzonderlijk voorkomt wordt bij eventuele renovatie- of sloopwerkzaamheden aangeraden om eerst een staal van de tegellijm te laten analyseren om de eventuele aanwezigheid van asbest uit te sluiten.

Indien kan worden aangetoond dat de tegels na 2001 werden geplaatst is de gebruikte tegellijm in theorie uitgesloten van asbest.

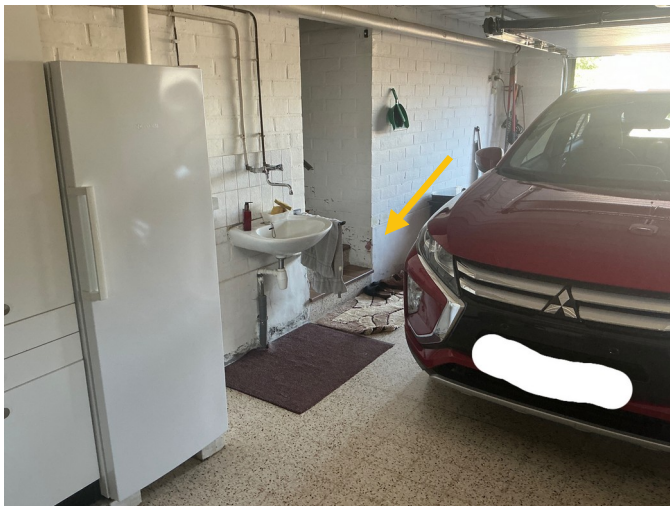
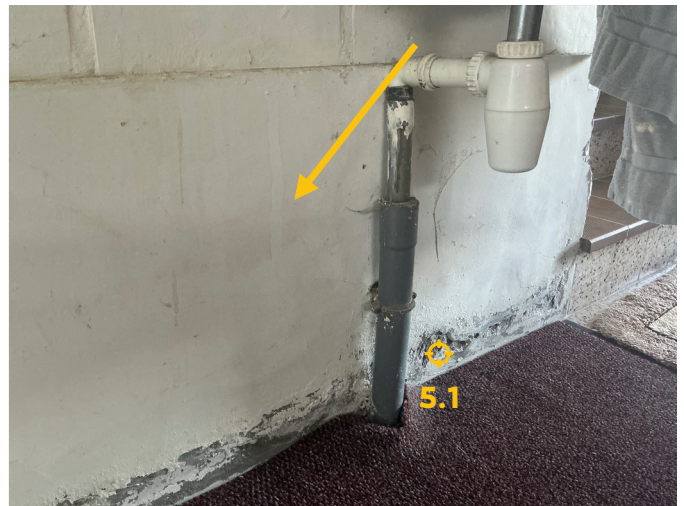
## Fiche 5: Cementen smeerlaag binnen (garage)

### Conclusie

Geen asbest

| # | Type | Referentie | Resultaat |
|---|---|---|---|
| 5.1 | Mengmonster | 220626A3 | Geen asbest |

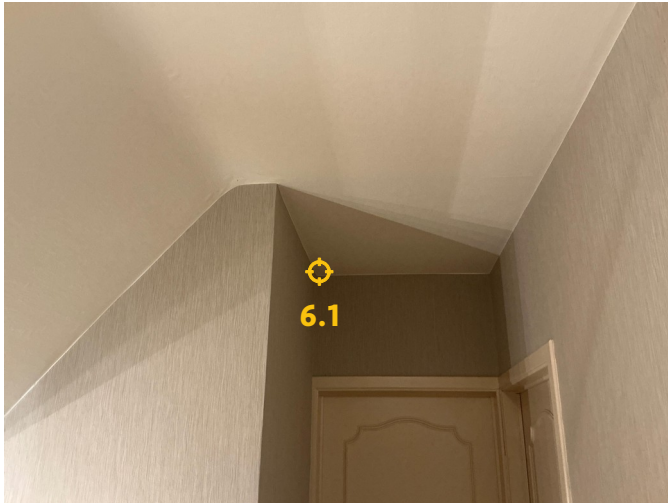
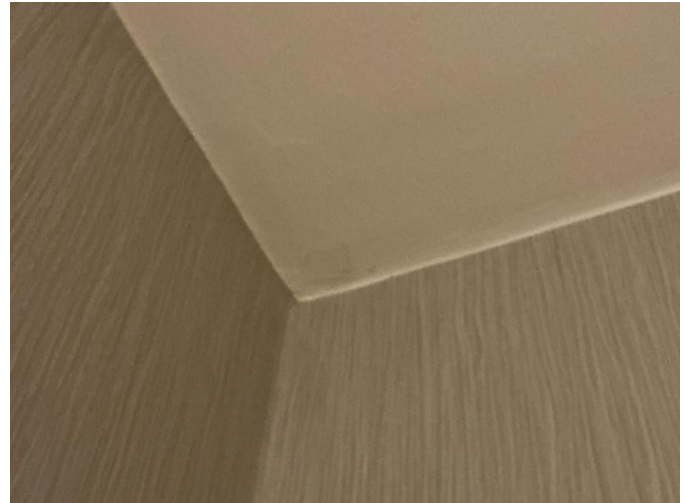
## Fiche 6: Pleisterwerk plafonds

Geen asbest

| # | Type | Referentie | Resultaat |
|---|---|---|---|
| 6.1 | Mengmonster | 220626A2 | Geen asbest |

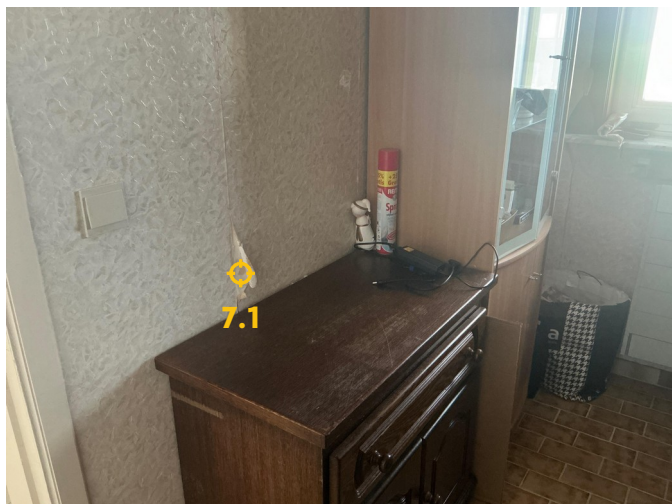
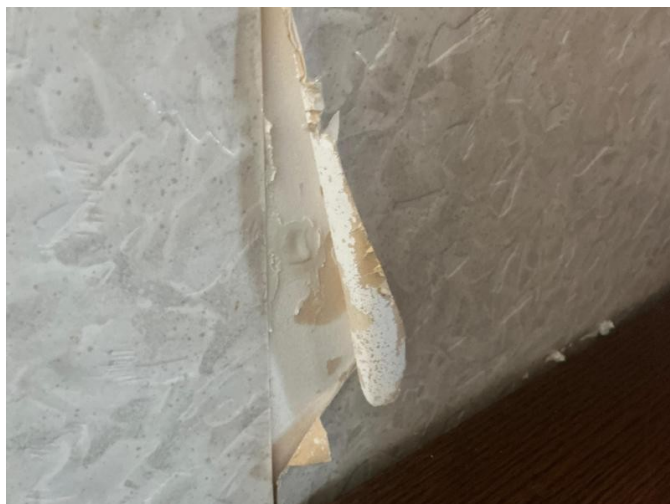
## Fiche 7: Pleisterwerk wanden

Geen asbest

| # | Type | Referentie | Resultaat |
|---|---|---|---|
| 7.1 | Mengmonster | 220626A1 | Geen asbest |

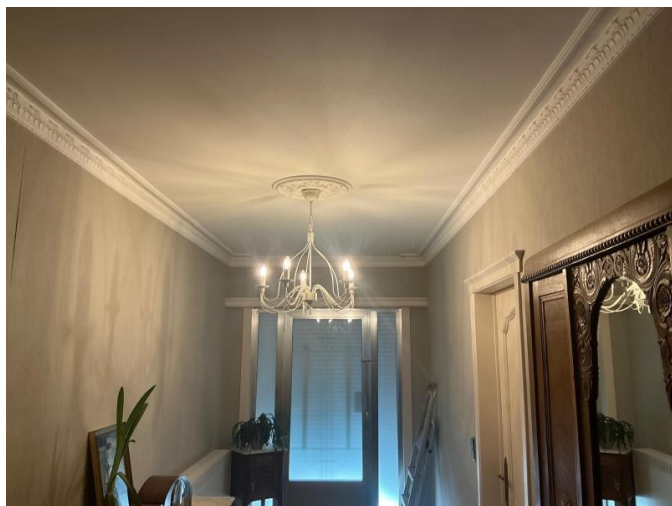
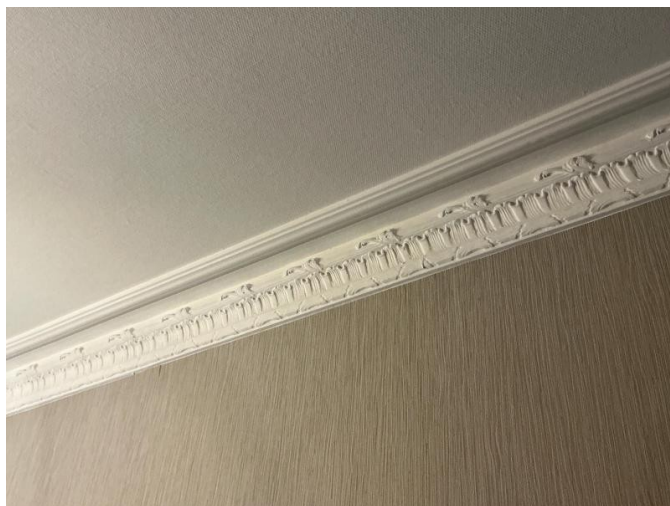
Geen asbest

| # | Type | Referentie | Resultaat |
|---|---|---|---|
| 8.1 | Mengmonster | 220626A5 | Geen asbest |

| Opmerking | <p>De hoeveelheid is een benadering.</p> <p>Het betreft de sierlijsten die in de inkomhal en in de living werden aangebracht. Deze werden ter plaatse in gips gemaakt en kunnen asbestvezels bevatten. Er werd op twee plaatsen een staal genomen om een representatief resultaat te bekomen.</p> |

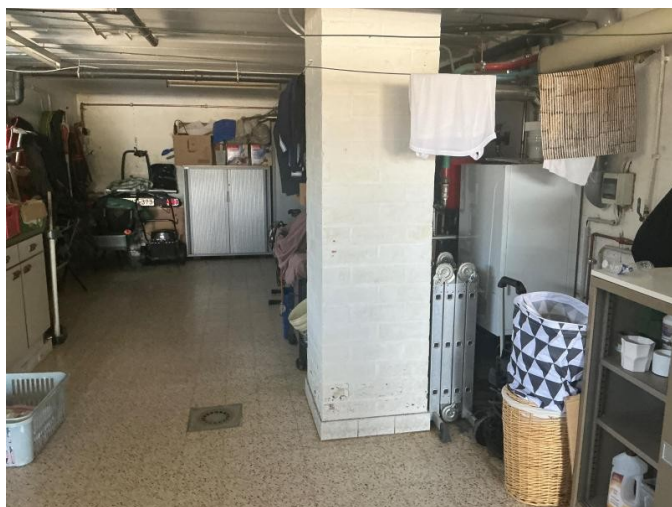
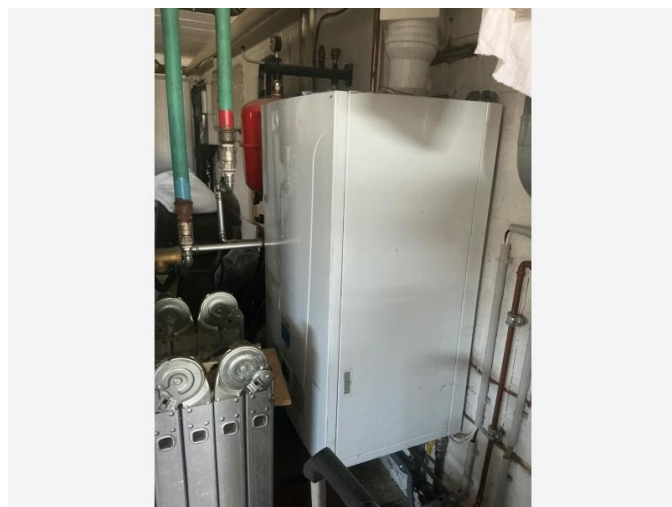
### Fiche 9: CV-ketel (niet verdacht)

| Beschrijving | Notitie | Terug te vinden op plannen |
|---|---|---|
| Fiche 9: CV-ketel (niet verdacht) | De CV-ketel (dichtingen, isolerend materiaal) is niet asbestverdacht. | - |

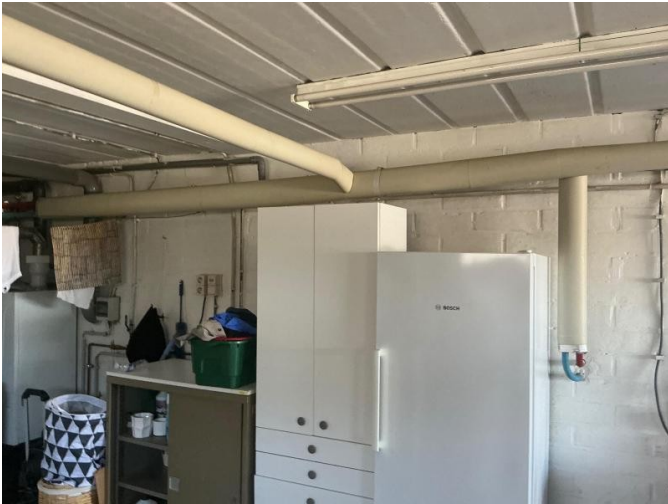
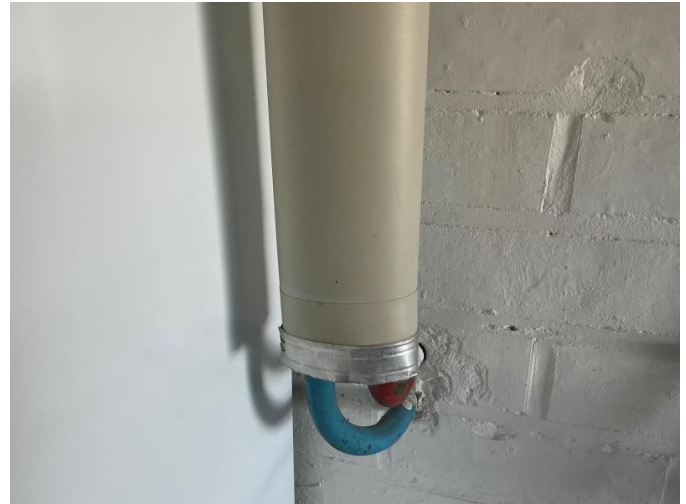
## Fiche 10: Leidingisolatie (niet verdacht)

| Beschrijving | Notitie | Terug te vinden op plannen |
|---|---|---|
| Fiche 10: Leidingisolatie (niet verdacht) | De leidingisolatie is niet-asbestverdacht. | - |

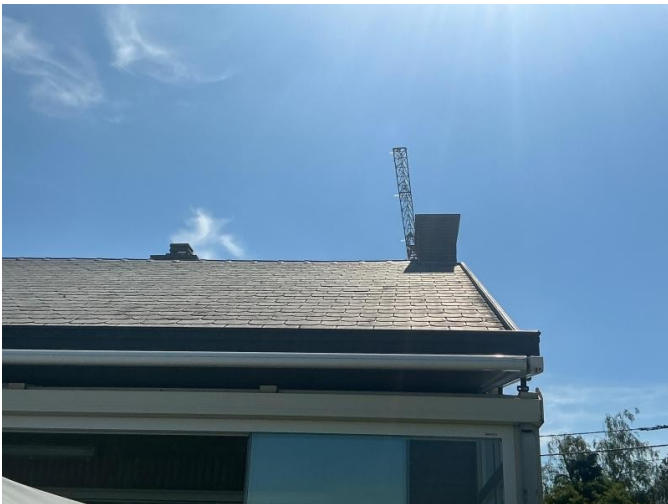
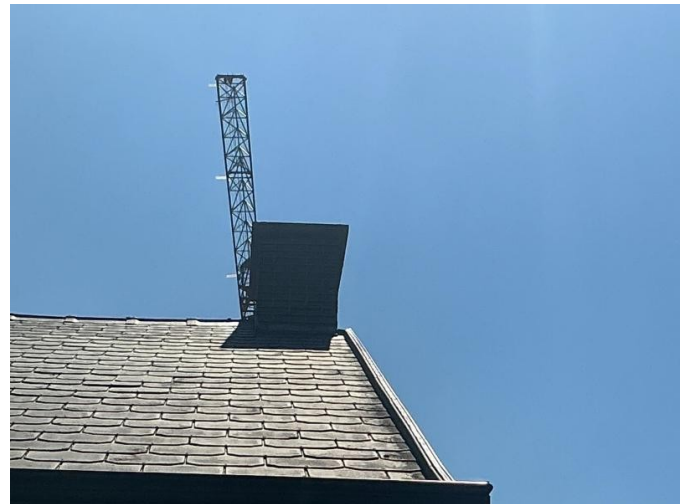
## Fiche 11: Rookgaskanaal (niet verdacht)

| Beschrijving | Notitie | Terug te vinden op plannen |
|---|---|---|
| Fiche 11: Rookgaskanaal (niet verdacht) | Het rookgaskanaal is niet-asbestverdacht. | - |

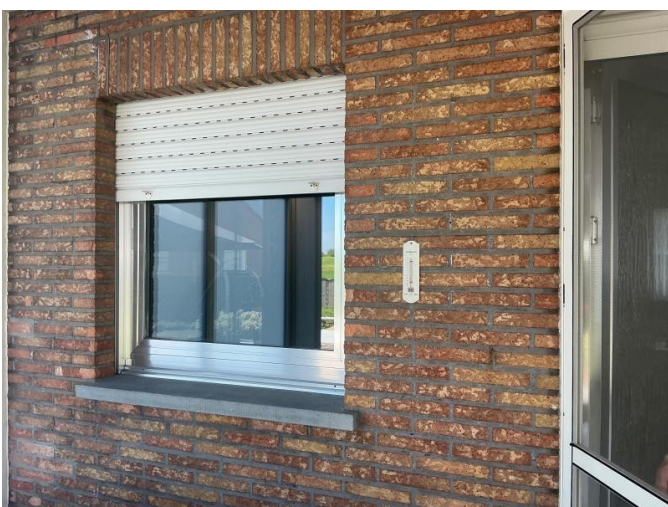
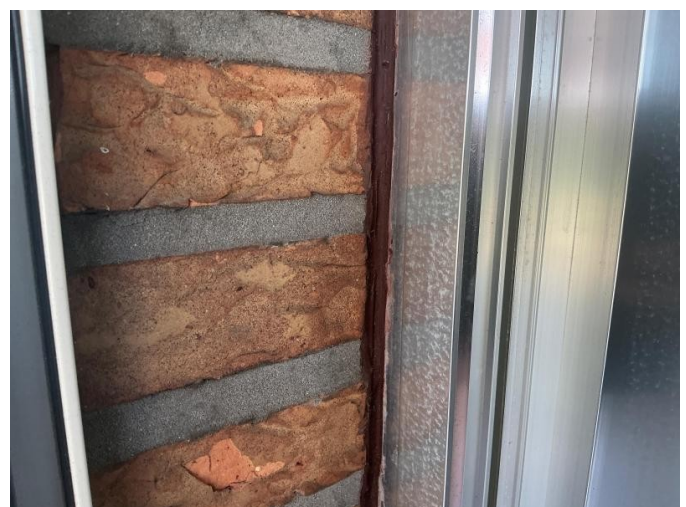
## Fiche 12: Kit aan de ramen

| Beschrijving | Notitie | Terug te vinden op plannen |
|---|---|---|
| Fiche 12: Kit aan de ramen | De kit aan de ramen is niet asbestverdacht. | - |
