# Asbestinventarisat attest

Dalenbergstraat 85, 3583 Beringen

Attestnummer : 20260729-000192.000

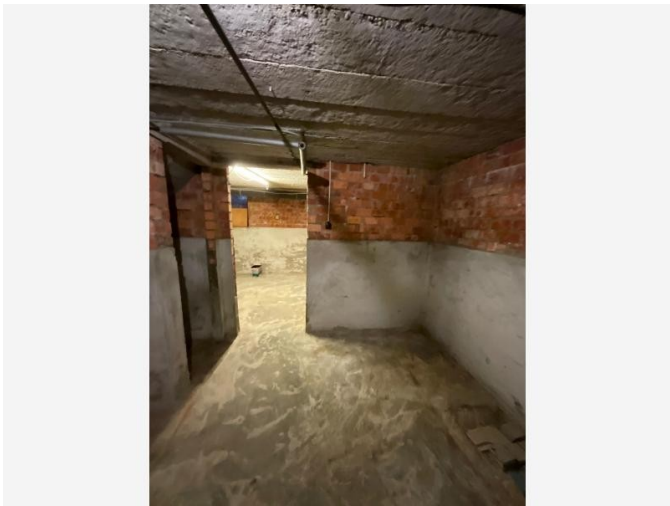
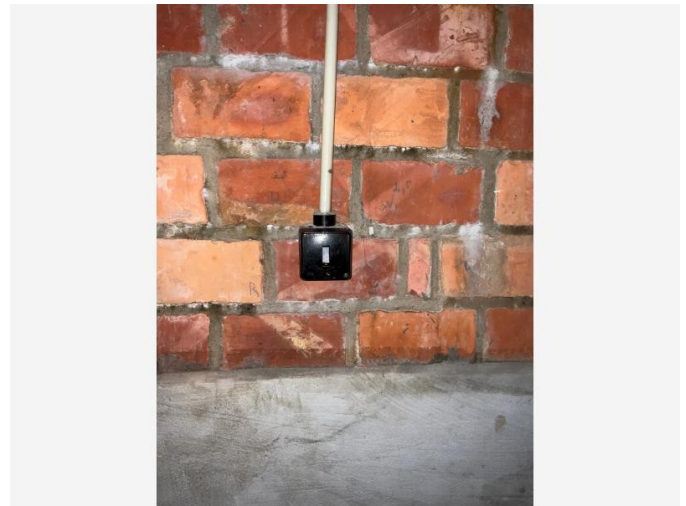
Het asbestmateriaal valt onder de mijlpaal van 2040.

| Eindbeoordeling materiaalisico | Laag materiaalisico en/of verlaagde kans op vezelvrijgave |

| Asbestsoort (vezeltype) | Crocidoliet aanwezig |
| Toestand van het materiaal | Onbeschadigd, niet verweerd |

| Beschrijving | Bakeliet schakelaar |
| Identificatiemethode | <p>De asbestdeskundige beoordeelt het materiaal als asbestverdacht en dus asbesthoudend, en dit zonder monstername.</p> <p>Motivatie: De monstername brengt andere schade aan dan schade die inherent is aan de monstername.</p> |
| Opmerking | <p>Het is moeilijk te bepalen of de bakeliettoepassingen in de woning ook effectief asbesthoudend zijn (het kan ook gaan om de asbestvrije variant).</p> <p>Er werd geen monster genomen owv beschadiging aan een elektrisch gerelateerde toepassing, extra controle bij verwijdering van het verdacht materiaal.</p> |

- Zorg voor een veilig beheer. Vermijd het beschadigen van het asbestmateriaal. Controleer de toestand jaarlijks op wijzigingen.
- Voer bijkomende staalname(s) uit.

- Eenvoudige handelingen: mag via doe-het-zelf of door werknemer(s) met opleidingsattest eenvoudige handelingen  
Schakelaars, stopcontacten en andere gelijkaardige toepassingen kunnen eenvoudig losgeschroefd worden --> EH doe-het-zelf. Afgesloten of verzegelde kast --> EH opgeleid technieker personeel 8u basisopleiding asbest. Voor elektrische infrastructuur en uitrusting dient u vooraleer men deze toepassing gaat bevochtigen de elektriciteit af te sluiten (zoniet elektrocutie-/brandgevaar). standaard dragen van de nodige wegwerp beschermingsmiddelen FFP 3 masker , handschoenen en tyvec CAT III type 5-6 , afspoelbaar schoeisel Losschroeven en dubbel verpakken in plastic , sluit luchtdicht af en breng dit als hechtgebonden afval naar een plaatselijk containerpark. Voor hechtgebonden toepassingen: Bij verwijdering door doe-het-zelf moet men dit afval dubbel en luchtdicht verpakt afdienen bij het gemeentelijk recyclagepark. Men raadpleegt best op voorhand de voorwaarden van het recyclagepark.

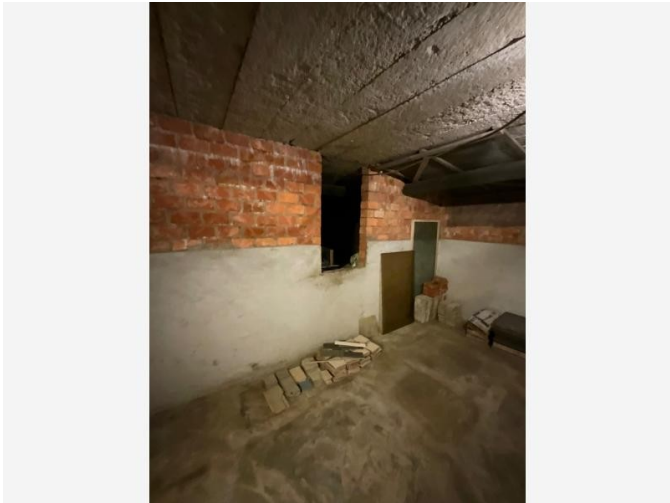
*Situeringsfoto*

**Reden:** de inspectieruimte is lager dan 1,5 m

**Uitleg van de asbestdeskundige:** In het inspectieprotocol behoort een ruimte lager dan 1,5 m niet tot het onderzoek.

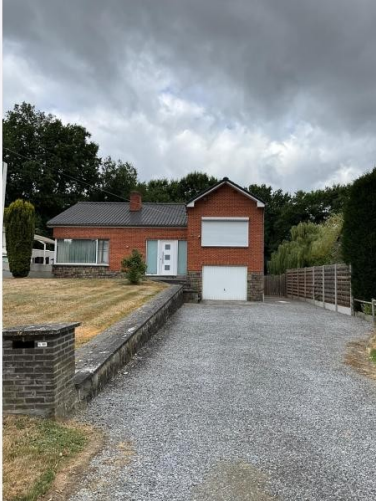
*Situeringsfoto*

**Reden:** Het te onderzoeken materiaal situeert zich hoger dan 3,50 m te rekenen vanaf een veilige ondergrond

**Uitleg van de asbestdeskundige:** Bij werken (dak of reiniging schouw) kan een stelling geplaatst worden, het is niet duidelijk of er asbestverdachte materialen aanwezig zijn in/rond de schouw.

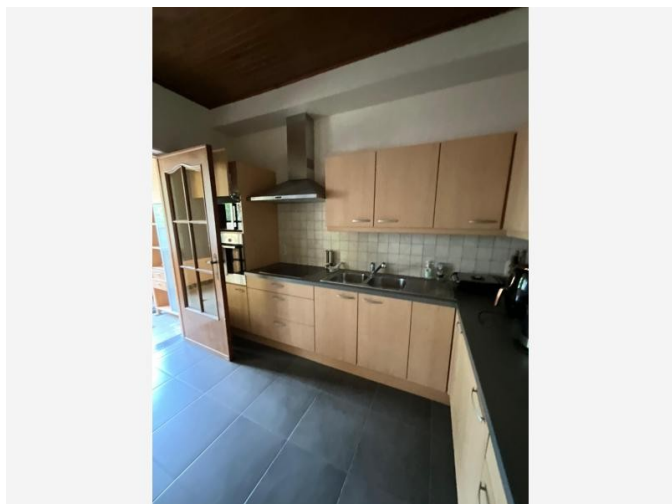
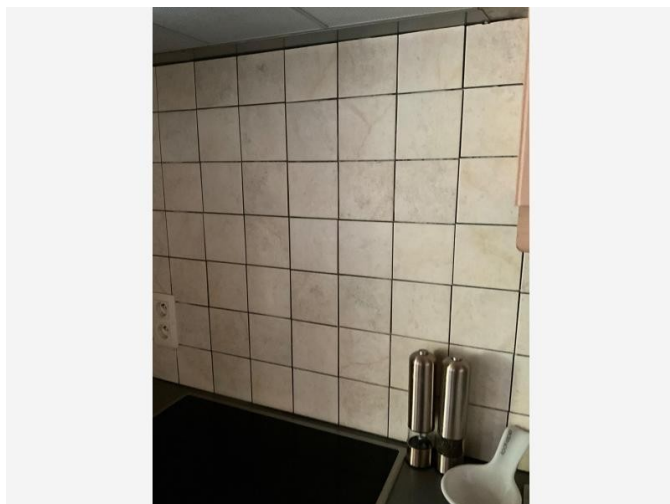
In het inspectieprotocol is een monsternamen van tegellijm verplicht om dit te identificeren als niet-asbesthoudend. Er waren geen facturen ter beschikking die bevestigen dat de tegels na 2001 waren geplaatst. Er waren geen bestaande beschadigingen aan de wandtegels om de lijm voldoende te kunnen inspecteren. Om dit af te toetsen is het aangewezen om bij eventuele renovatiewerken aan de tegels verder onderzoek/staalname te laten uitvoeren ter controle.

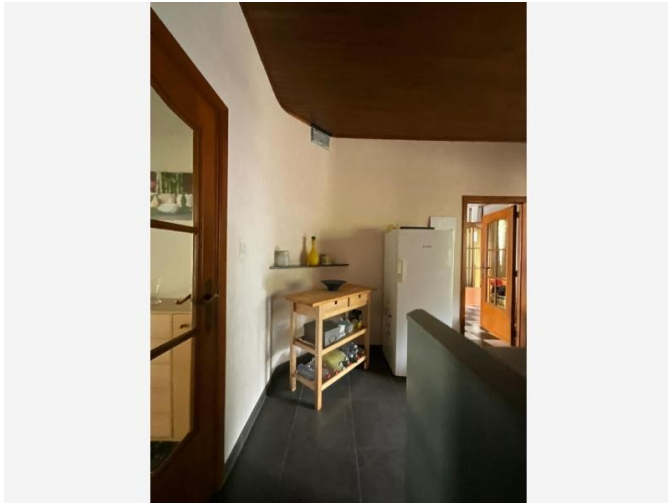
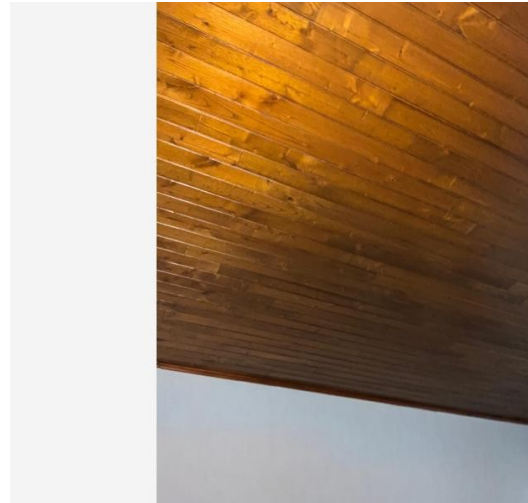
Er zijn plafonds afgewerkt met valse plafonds in hout/plastiek. Het is niet duidelijk of er pleisterwerk of ander verdacht asbestmateriaal aanwezig is achter / op deze valse plafonds, het is aangewezen om bijkomend onderzoek uit te voeren bij werken. Zonder destructieve handeling is het niet mogelijk om na te gaan of er asbesthoudende materialen aanwezig zijn achter de plafond afwerking. Als bij sloop of renovatie blijkt dat er achter deze plafonds nog pleisterwerk of asbest verdachte toepassingen aanwezig zijn, moet dit bemonsterd worden.

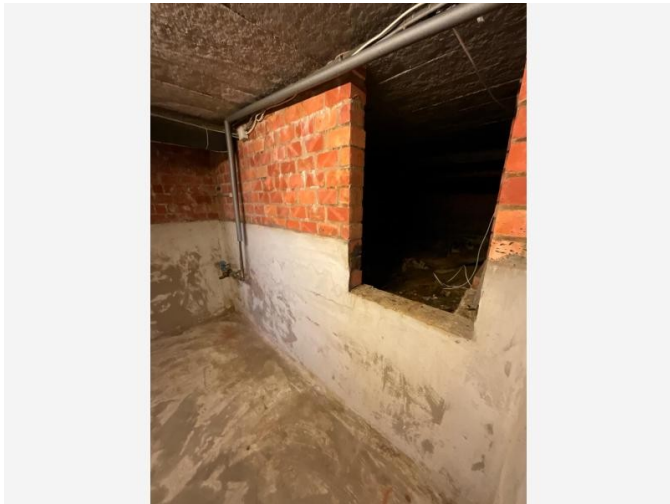
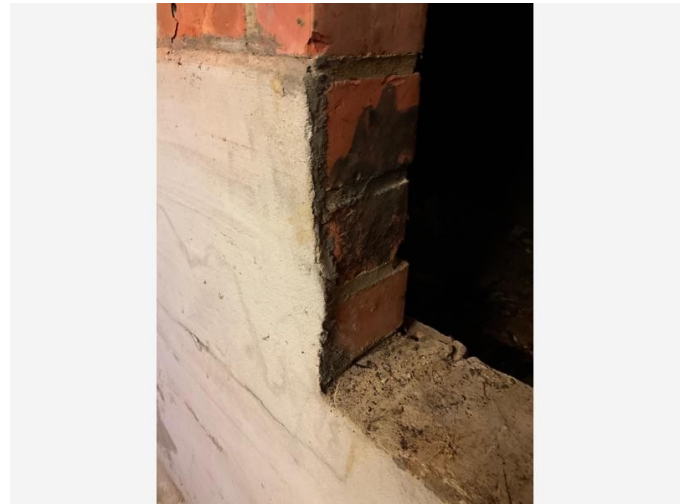
## Fiche 6: Cementering binnentoepassing (met staalname)

Geen asbest

| # | Type | Referentie | Resultaat |
|---|---|---|---|
| 6.1 | Mengmonster | 4 | Geen asbest |

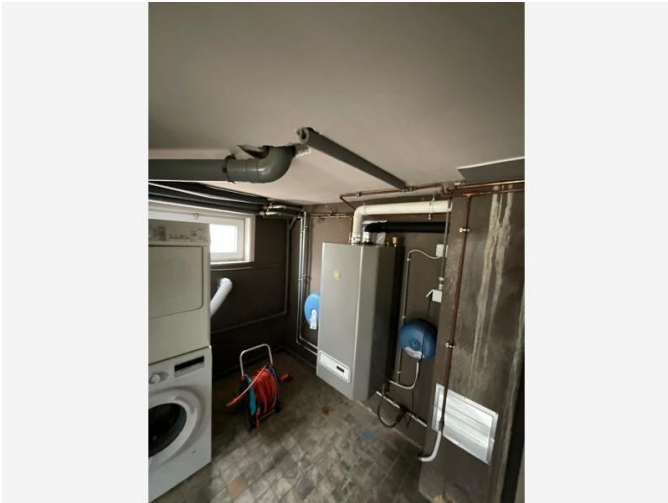
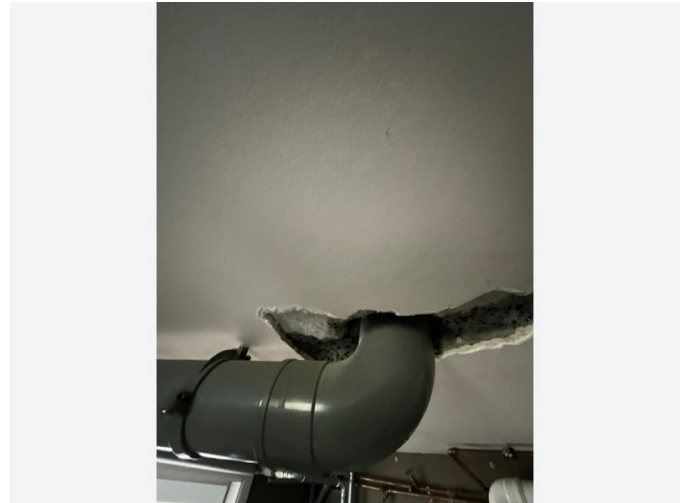
## Fiche 7: Plafondpleister

Geen asbest

| # | Type | Referentie | Resultaat |
|---|---|---|---|
| 7.1 | Mengmonster | 2 | Geen asbest |

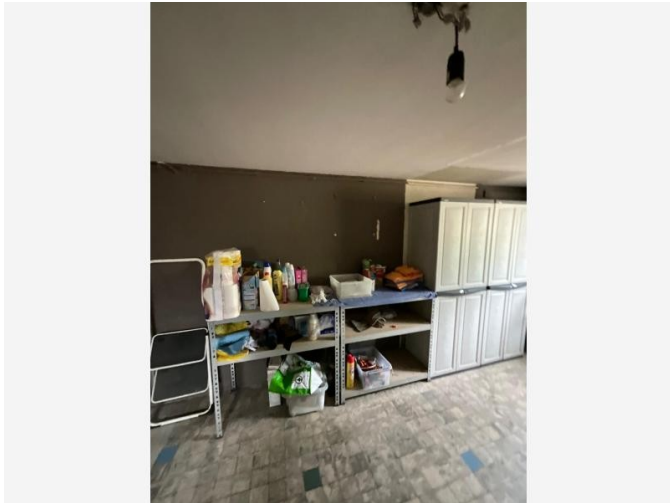
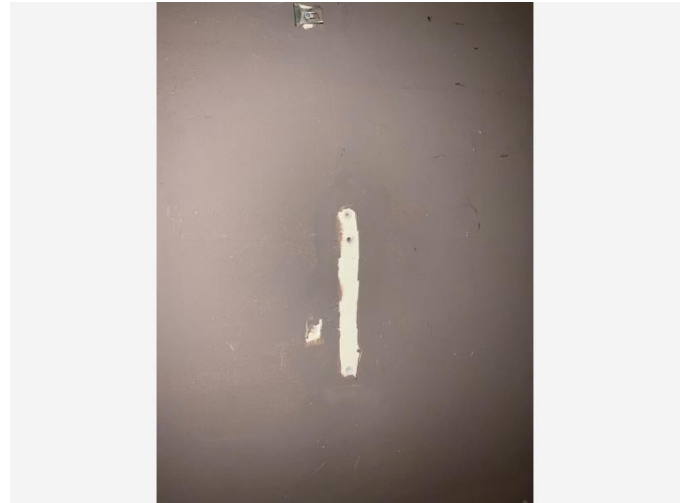
## Fiche 8: Muurpleister

Geen asbest

| # | Type | Referentie | Resultaat |
|---|---|---|---|
| 8.1 | Mengmonster | 1 | Geen asbest |

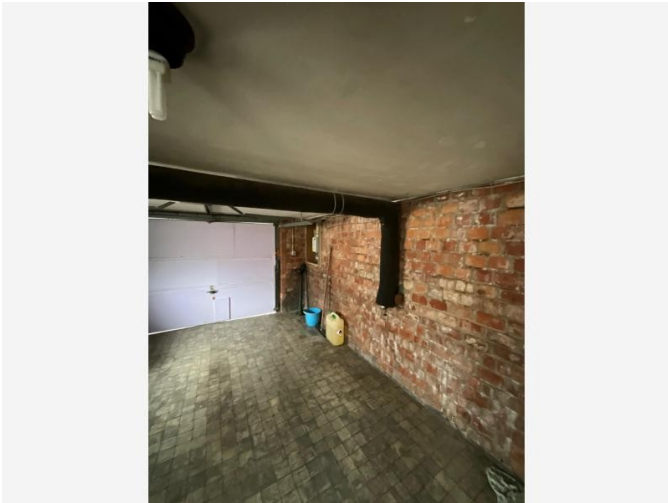
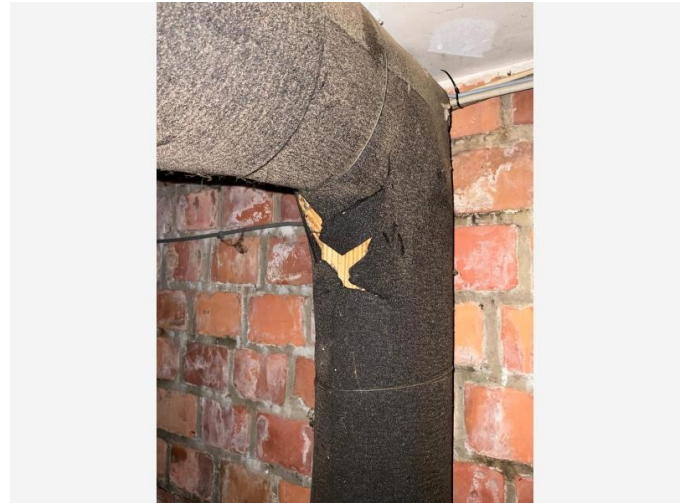
## Fiche 9: Bitumen leidingisolatie

Geen asbest

| # | Type | Referentie | Resultaat |
|---|---|---|---|
| 9.1 | Puntmonster | 3 | Geen asbest |

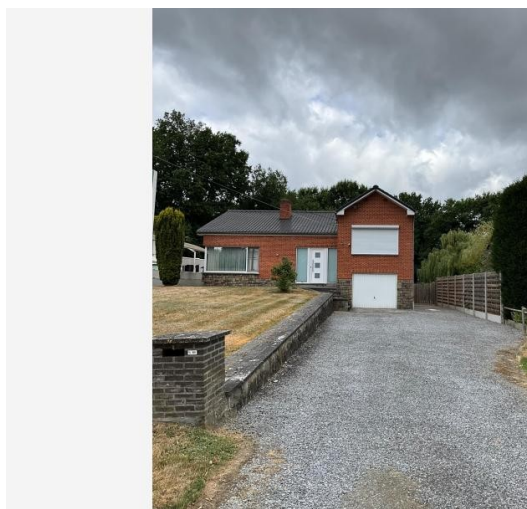
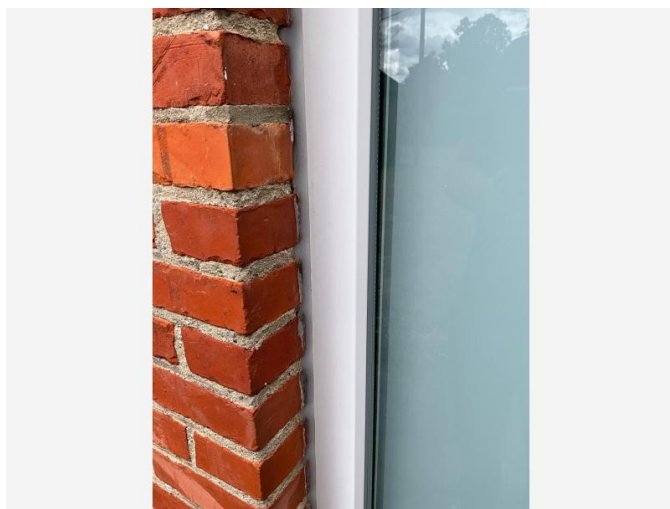
### Fiche 10: Kit niet verdacht (visueel vastgesteld)

| Beschrijving | Notitie | Terug te vinden op plannen |
|---|---|---|
| Fiche 10: Kit niet verdacht (visueel vastgesteld) | De gebruikte siliconen kit is niet asbestverdacht | Plan 1.4: Gelijkvloers kopie<br>Plan 1.7: Kelder |

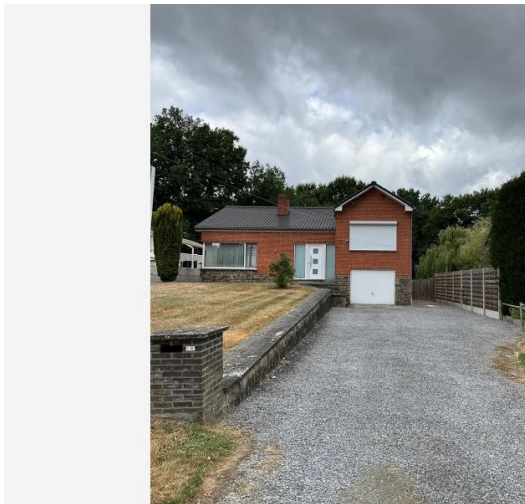
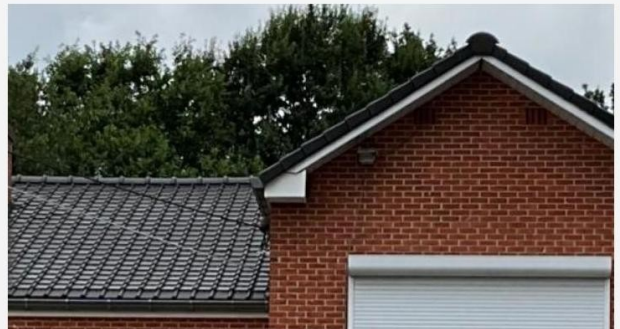
## Fiche 11: Nieuw onderdak

| Beschrijving | Notitie | Terug te vinden op plannen |
|---|---|---|
| Fiche 11: Nieuw onderdak | Het onderdak werd vernieuwd. Er werden geen asbest verdachte materialen gebruikt. | Plan 1.1: Dak |

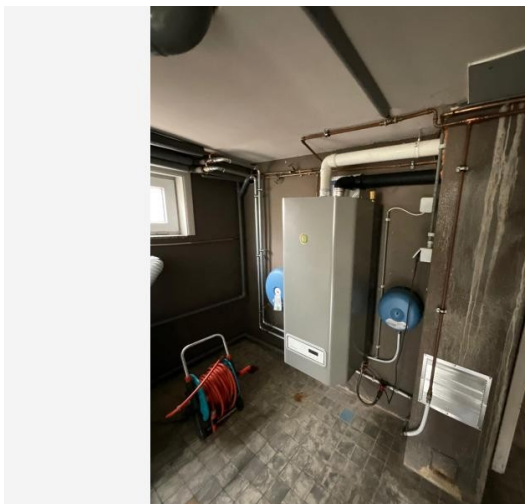
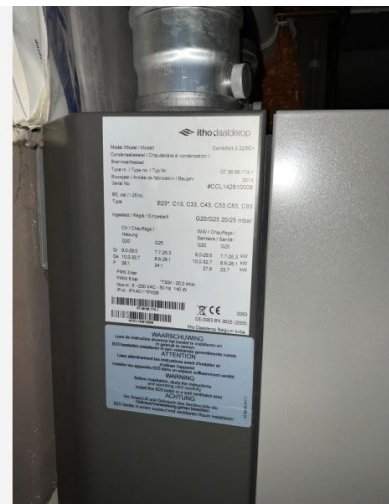
## Fiche 12: Ketel 2014

| Beschrijving | Notitie | Terug te vinden op plannen |
|---|---|---|
| Fiche 12: Ketel 2014 | De ketel werd in 2014 geproduceerd, deze bevat geen asbestverdachte materialen. | Plan 1.5: Kelder |

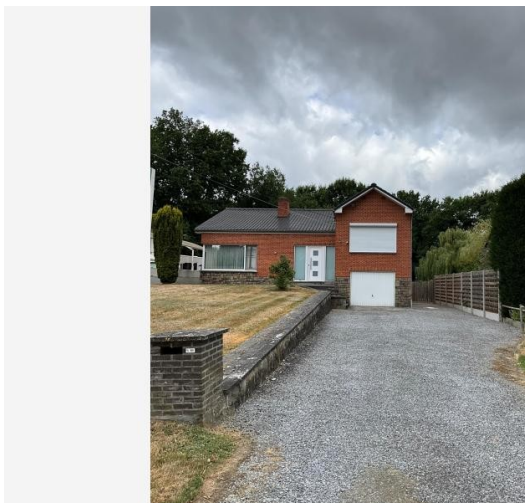
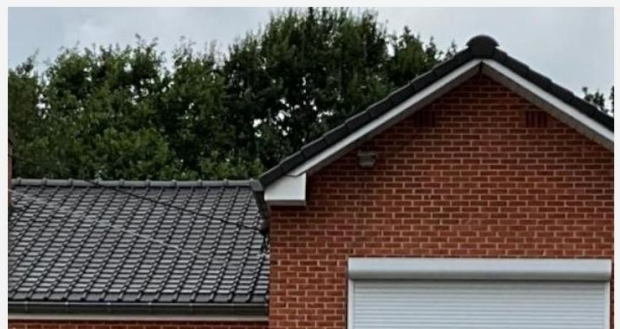
## Fiche 13: Nieuw dak

| Beschrijving | Notitie | Terug te vinden op plannen |
|---|---|---|
| Fiche 13: Nieuw dak | Het dak werd vernieuwd. Er werden geen asbest verdachte materialen gebruikt. | Plan 1.1: Dak |
