# Asbestinventarisatetest

Maanstraat 14, 2340 Beerse

Attestnummer : **20241023-000136.000**

**Asbestveilig** (maar mogelijk niet asbestvrij)

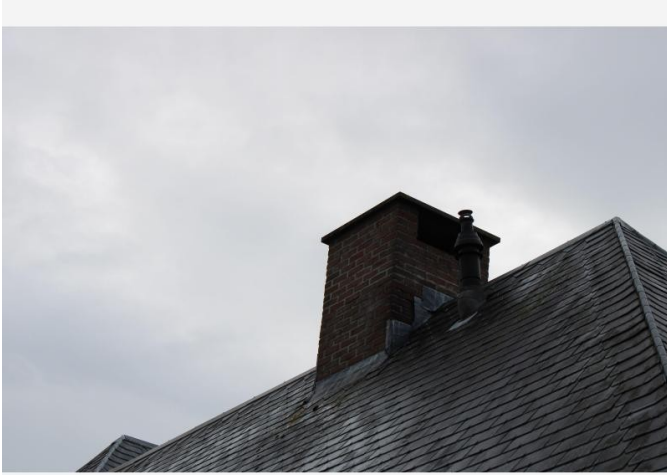
**Reden:** Het te onderzoeken materiaal situeert zich hoger dan 3,50 m te rekenen vanaf een veilige ondergrond

**Uitleg van de asbestdeskundige:** De schouw boven op het dak is niet bereikbaar. Ook met drone niet mogelijk om in te kijken.

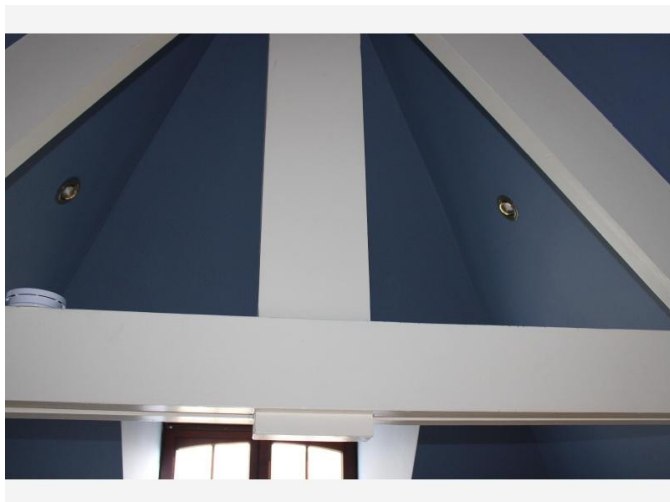
**Reden:** Geen toegang tot onderdak

**Uitleg van de asbestdeskundige:** Langs de buitenzijde zitten natuurleien, deze kunnen we niet opzij schuiven. Langs de binnenkant is alles afgewerkt met gyproc. Geen enkele toegang tot het onderdak.

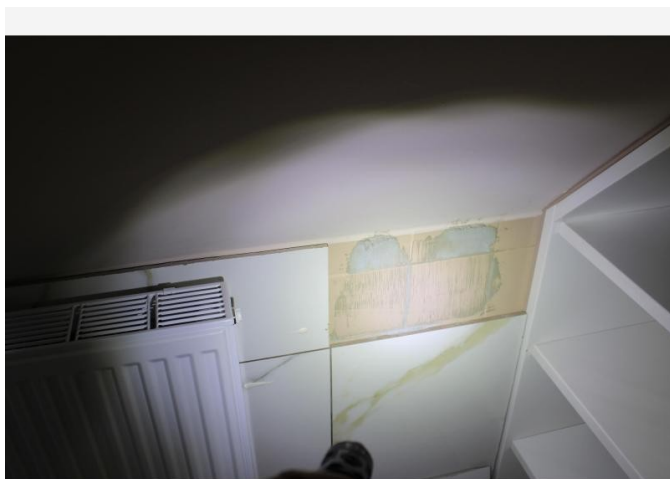
De bovenstelaag van de faiencetegels zijn recent (zie bewijsdocument) echter is er nog een oude onderlaag tegels aanwezig.

Geen staalname mogelijk wegens geen kapotte tegels, bij eventuele afbraak of renovatie optionele staalname.

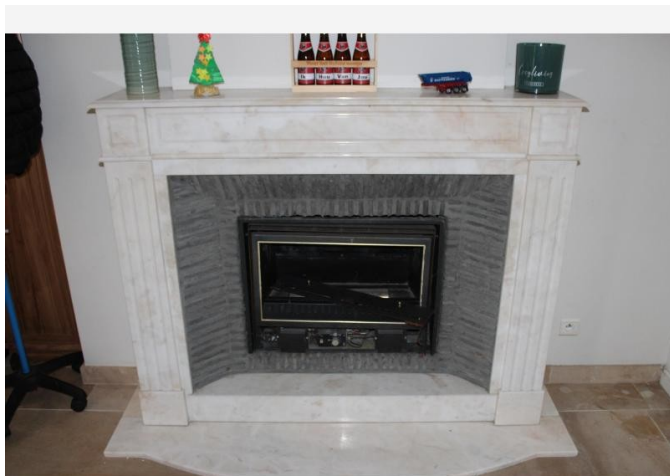
## Fiche 4: Kachel woonkamer glvl siersteen en natuursteen rond kachel

Natuursteen en de siersteen zijn niet asbestverdacht.

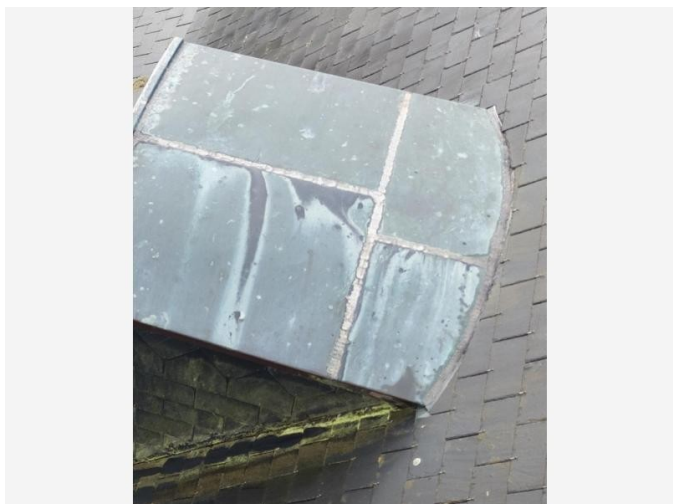
Erker in dak tuinberging is bekleed met zink. Dit is niet asbestverdacht.

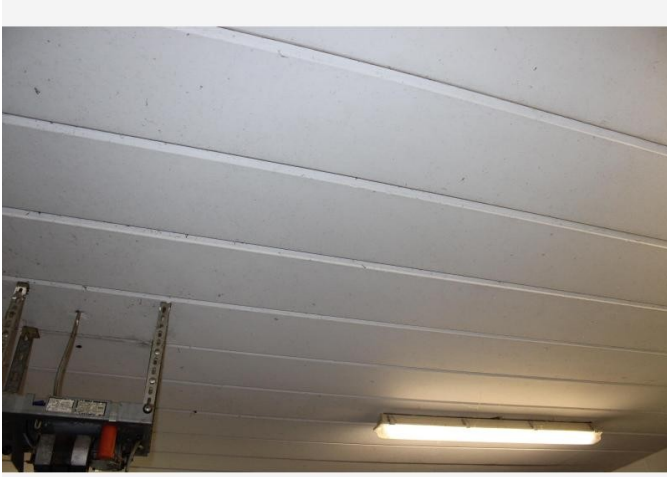
Welfsels zijn niet asbestverdacht.

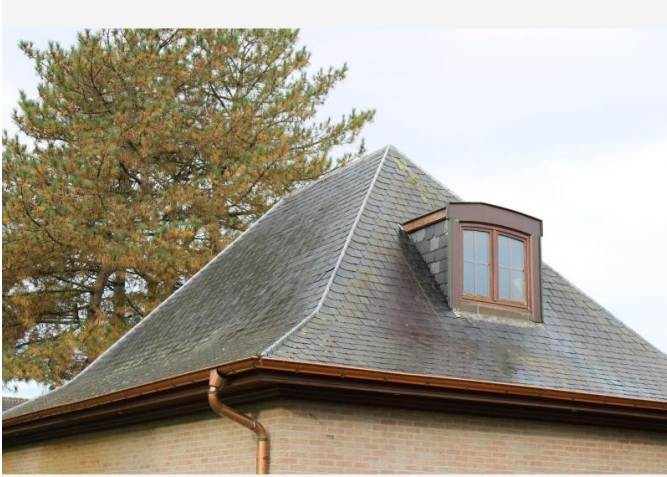
Natuurleien zijn niet asbestverdacht.

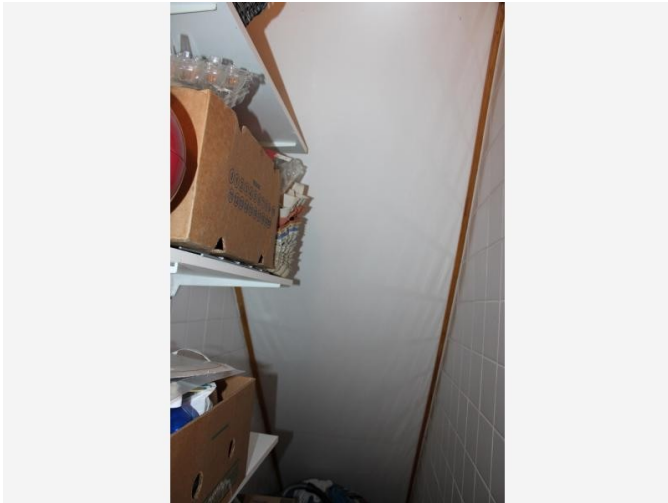
Melamine is niet asbestverdacht.

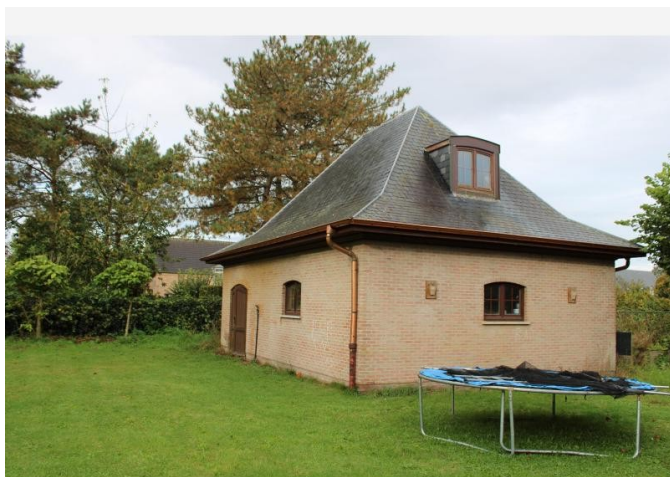
Baksteen is niet asbestverdacht.

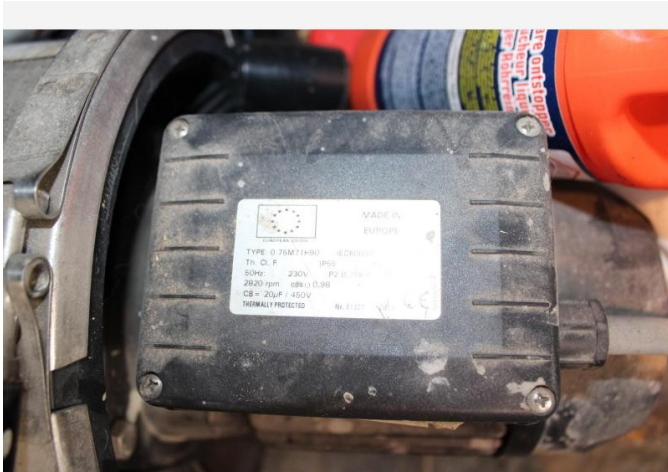
## Fiche 10: Installatie techn. ruimte zwembadpomp recent 2013

Het betreft een recente installatie van 2013 zie foto.

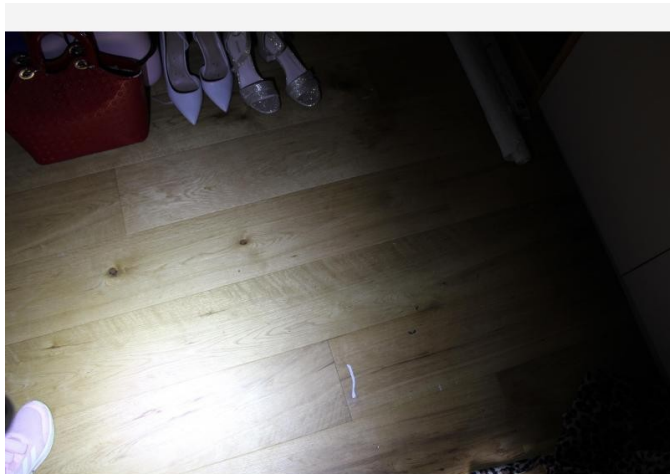
## Fiche 11: Vloer glvl parket woonkamer,bureau, slaapk 1 en speelkamer

Parket is niet asbestverdacht.

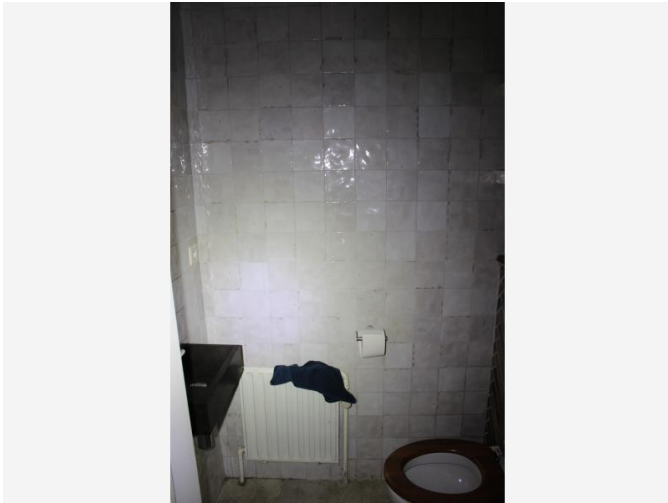
De tegels in wc 1 zijn recent aangebracht zie bewijsdocument.

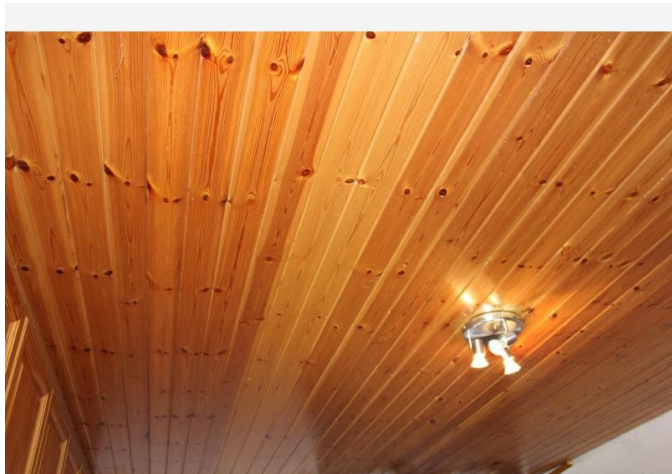
## Fiche 13: Plafonds glvl in latjes:bureau,sas,gang1,gang2,speelk,slaapk1,badk1

Houten latjes zijn niet asbestverdacht.

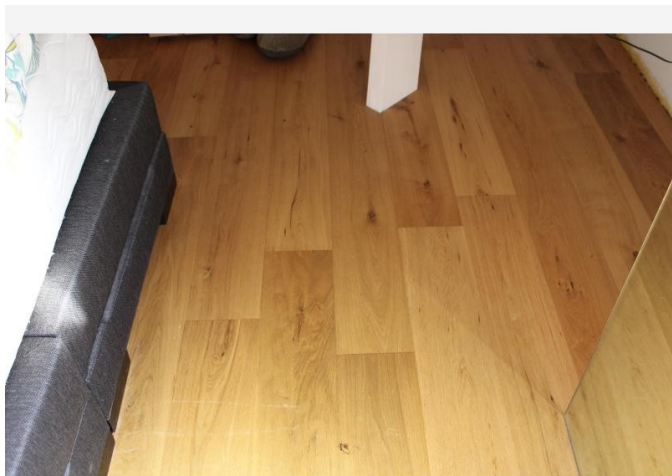
## Fiche 14: Vloeren 1 ste verdieping in parket (behalve zolder, wc en badk 3)

Parket is niet asbestverdacht.

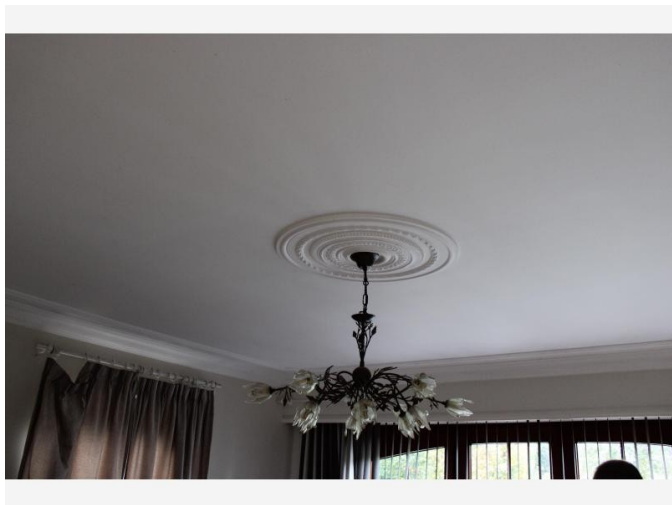
## Fiche 15: Gyproc plafonds

Gyproc is niet asbestverdacht.

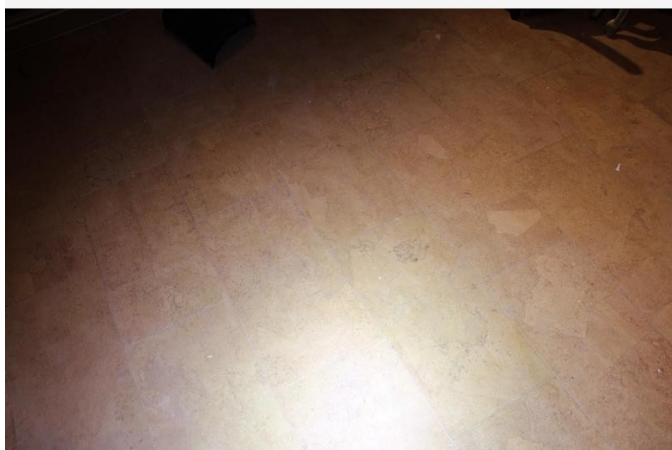
De kurkvloer is niet asbestverdacht, ligt los op de ondergrond, geen lijm gebruikt.

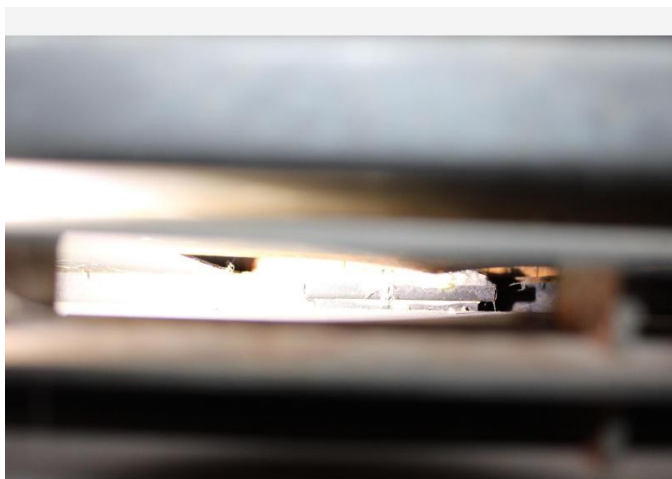
Het betreft een recente koord, deze is niet asbestverdacht.

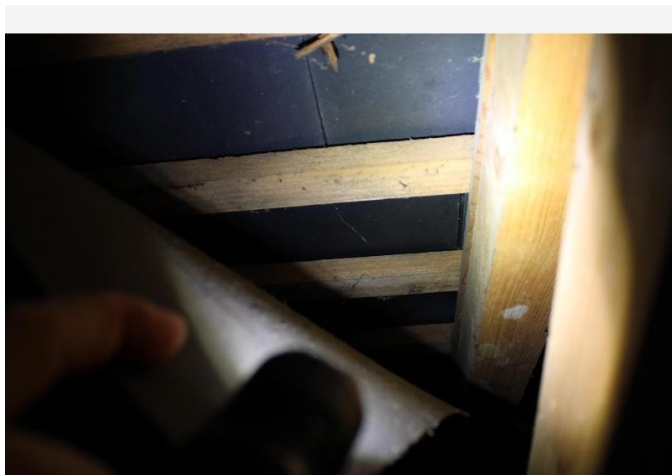
Plastic onderdak is niet asbestverdacht.

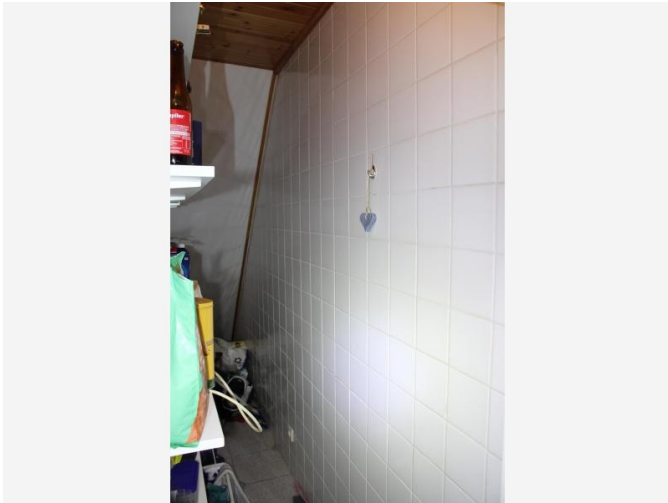
Deze tegels zijn recent aangebracht. Zie bewijsdocument.

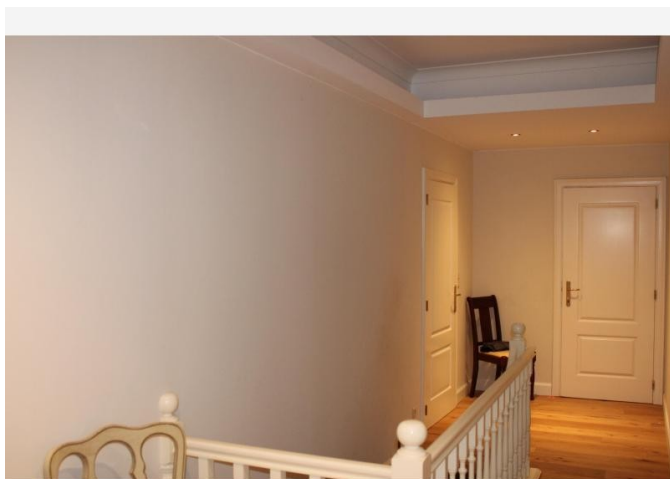
Gyproc is niet asbestverdacht.

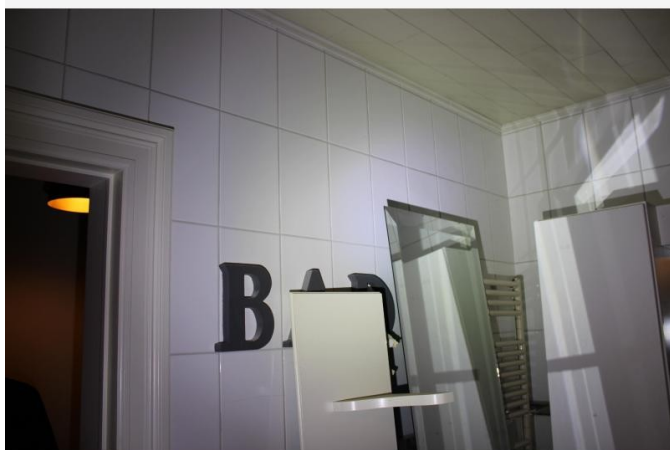
Geen staalname mogelijk wegens geen kapotte tegels. Bij eventuele afbraak of renovatie optionele staalname.

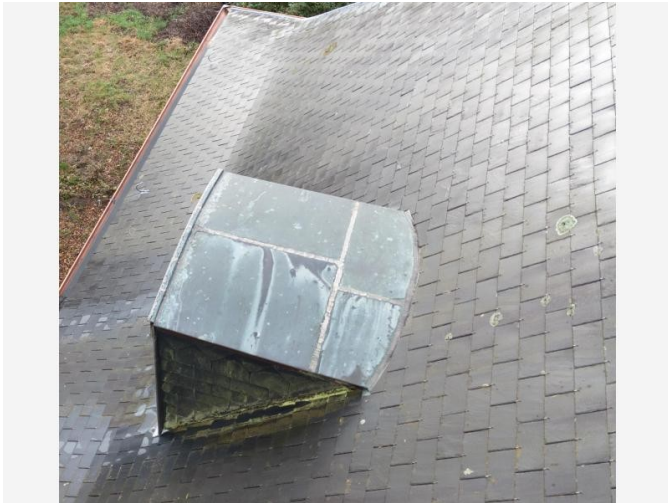
De zes erkers op het dak zijn bekleed met zink, dit is niet asbestverdacht.

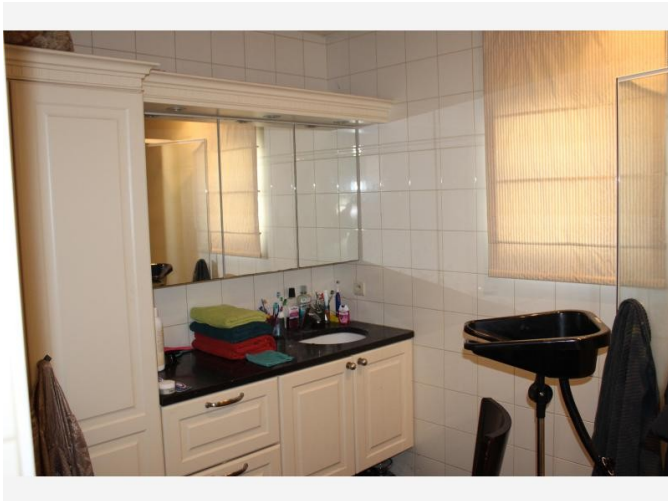
Geen staalname mogelijk wegens geen kapotte tegels. Bij eventuele afbraak of renovatie optionele staalname.

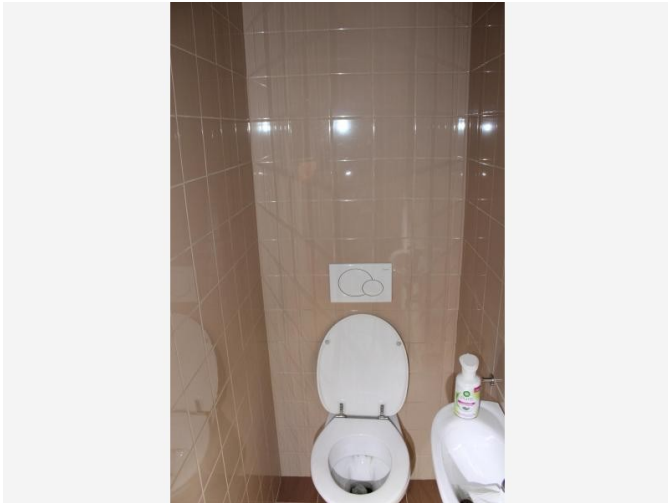
Geen staalnname mogelijk wegens geen kapotte tegels. Bij eventuele renovatie of afbraak optioneel staal nemen.

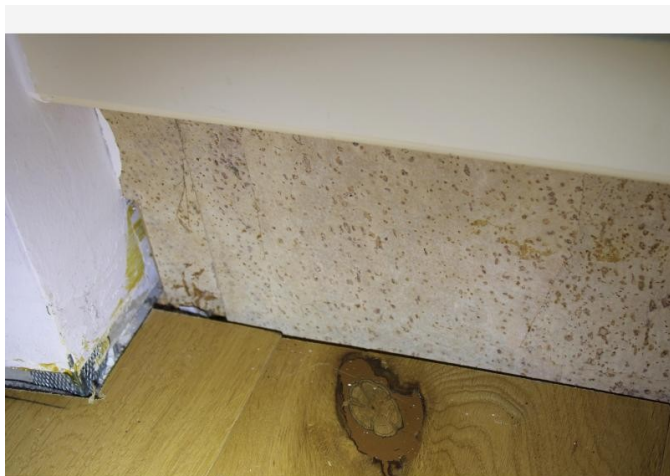
## Fiche 25: Studio 1 ste verd. afboording in kurk aan kitchenet onderaan

De afboording onderaan de kitchenette is in kurk, dit is niet asbestverdacht.

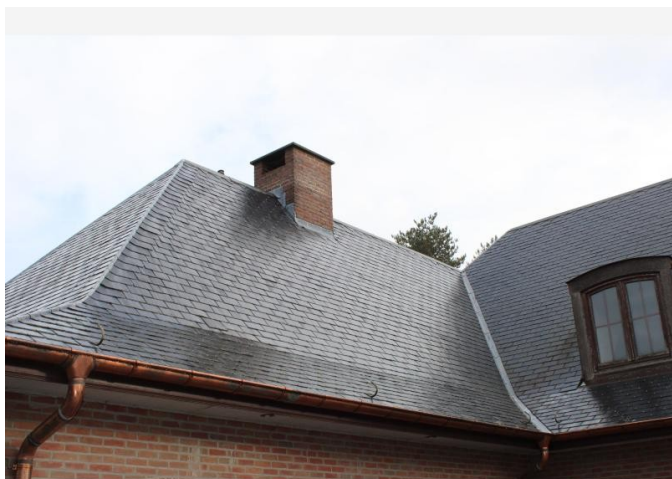
Natuurleien zijn niet asbestverdacht.

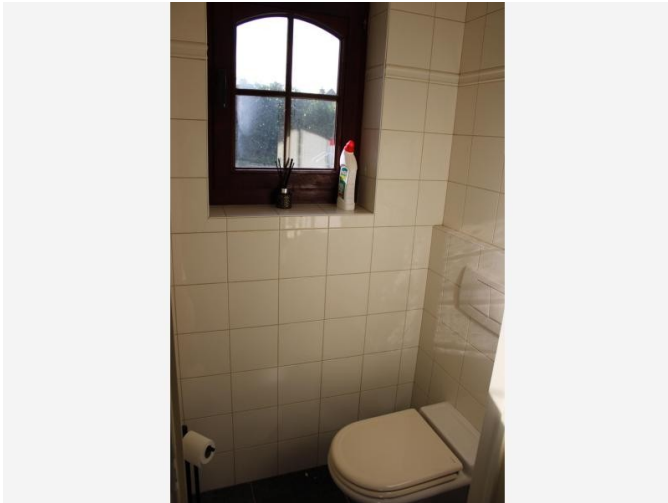
Geen staalname mogelijk wegens geen kapotte tegels. Bij eventuele afbraak of renovatie optionele staalname.

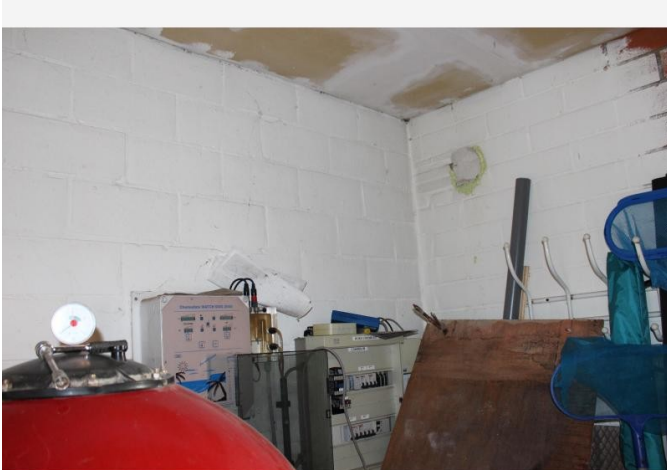
## Fiche 28: Technische ruimte gelijkvloers muren in baksteen

Baksteen is niet asbestverdacht.

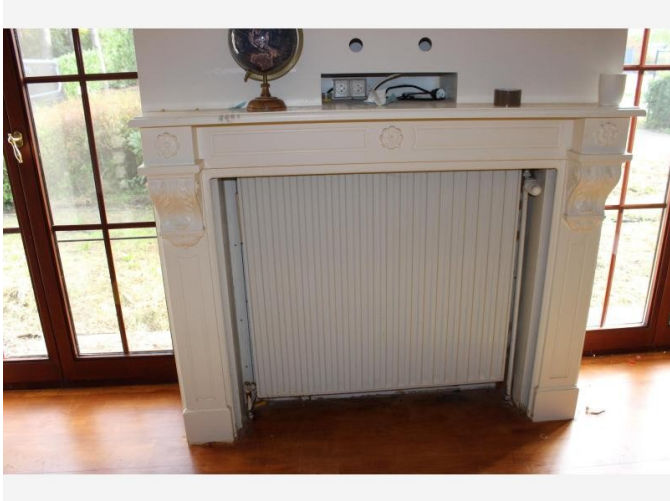
MDF is niet asbestverdacht.

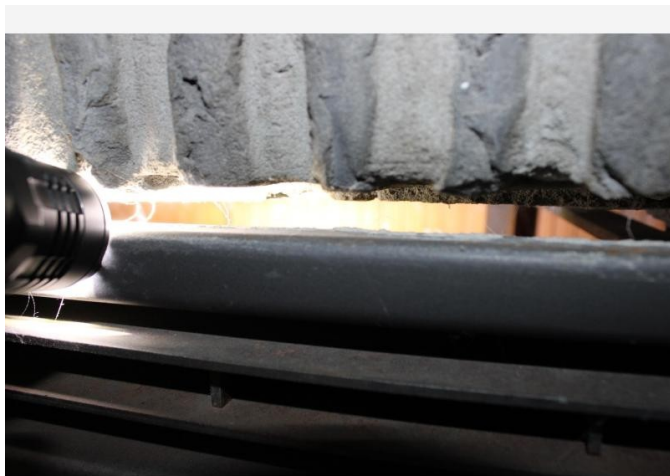
## Fiche 30: Binnenkant schouw woonkamer in snelbouw gemetst

Snelbouw is niet asbestverdacht.
