# Asbestinventarisatetest

Tweemontstraat 87, 2100 Antwerpen

Attestnummer : 20260109-000012.000

Uitgegeven op : 09.01.2026

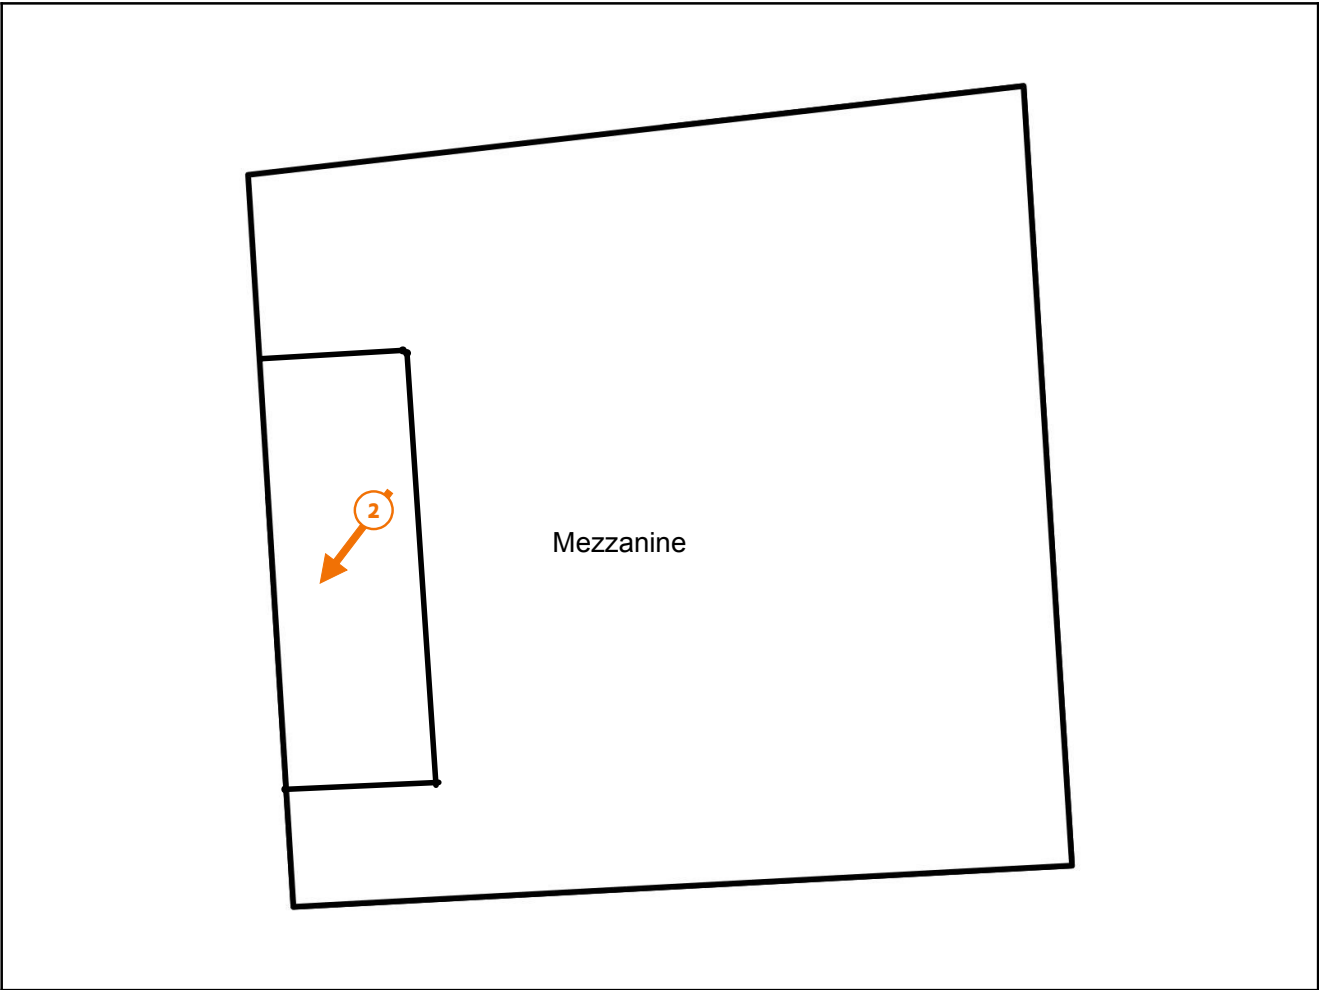
## Plan 2.2: Bijgebouw plan

| Beschrijving | Type | Actie |
|---|---|---|
| 2. Roetluik | Asbestmateriaal | Verwijderen |

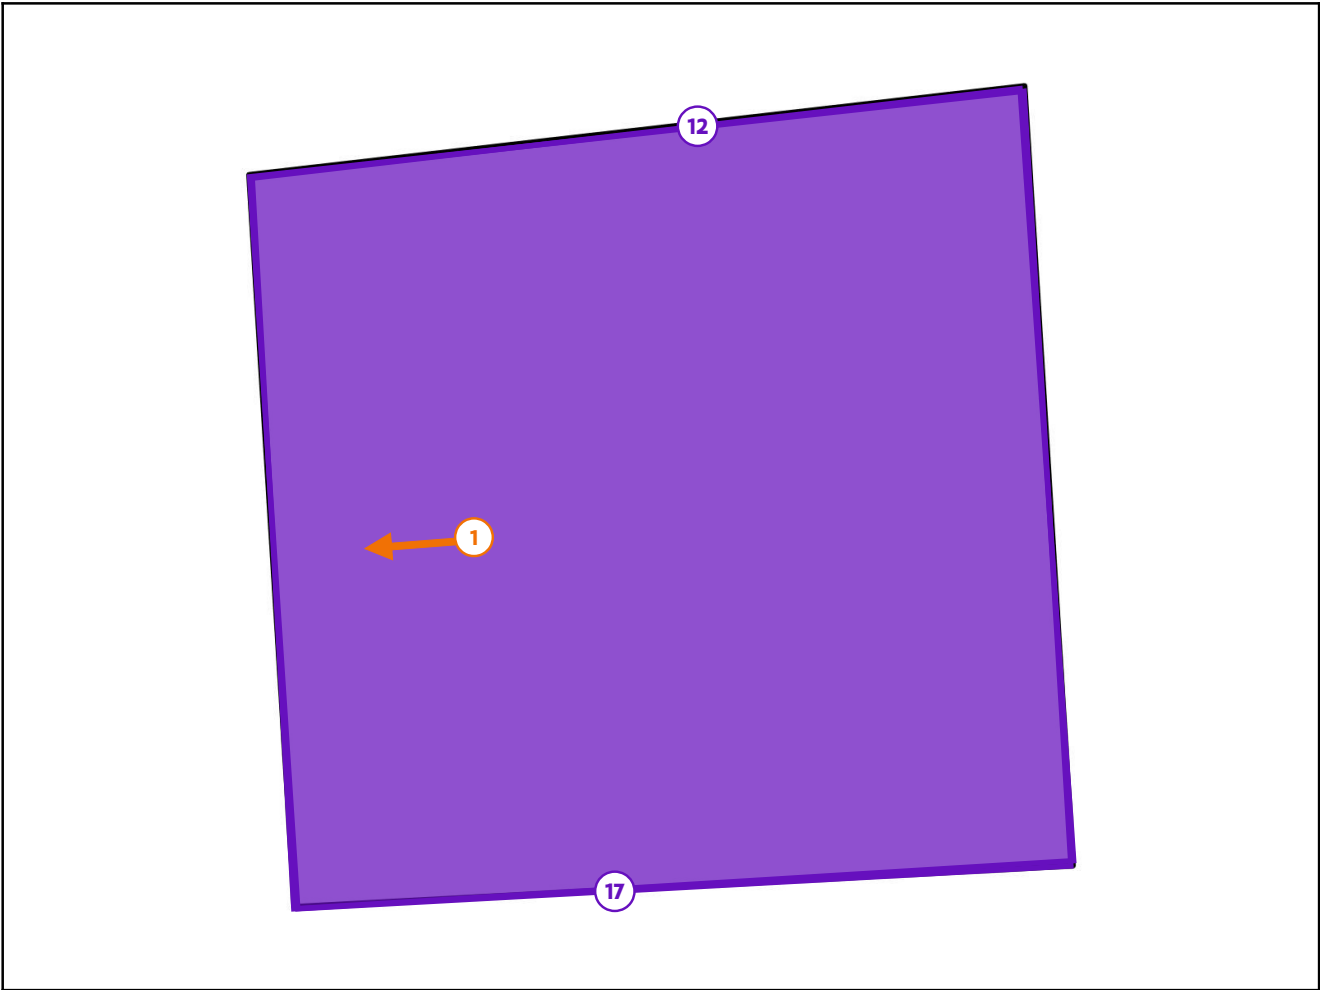
### Plan 2.3: Bijgebouw plan

| Beschrijving | Type | Actie |
|---|---|---|
| 1. Ventilatiebuis | Asbestmateriaal | Verwijderen |

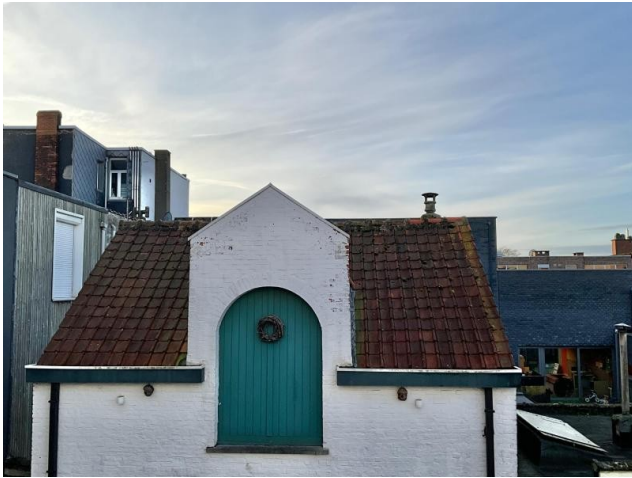
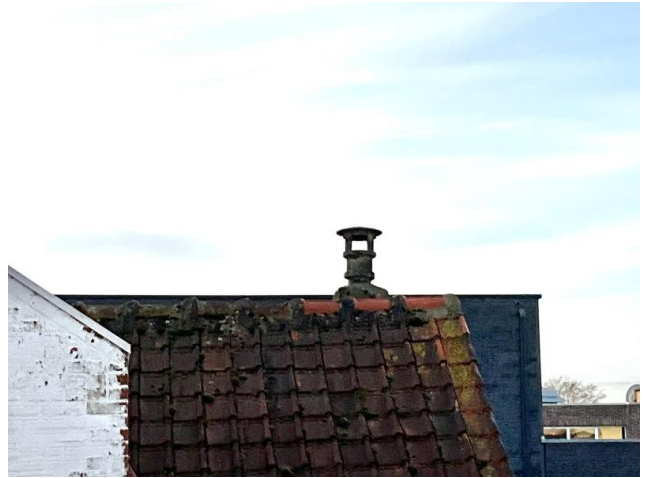
## Fiche 1: Verluchtingsbuis

| Eindbeoordeling materiaalrisico | Verhoogd materiaalrisico en/of verhoogde kans op vezelvrijgave |

| Gebondenheid | Categorie 1: hechtgebonden in oorsprong |
| Asbestsoort (vezeltype) | Crocidoliet aanwezig |
| Asbestconcentratie | Laag (< 50%) |
| Afschermingsgraad van het gehele materiaal | Geheel of deels (ook) vrij aan de binnenlucht |
| Toestand van het materiaal | Licht beschadigd, licht verweerd. Intact calciumsilicaatmateriaal of categorie III 'gebondenheid' |

| Beschrijving | Verluchtingsbuis |
| Asbestmateriaal | Buis, koker, leiding, pijp, doorvoer |
| Hoeveelheid (lengte - omtrek - dikte - aantal) | <ul style="list-style-type: none"><li>1,00 m - 35,00 cm - 1,00 cm - 1 stuk</li></ul> |
| Opmerking | De precieze lengte is onbekend |

Verwijderen

- Zorg voor een veilig beheer. Vermijd het beschadigen van het asbestmateriaal. Controleer de toestand jaarlijks op wijzigingen.
- Voer bijkomende staalname(s) uit.

- Eenvoudige handelingen: mag via doe-het-zelf of door werknemer(s) met opleidingsattest eenvoudige handelingen  
Deze toepassing kan door een aannemer die over een opleidingsattest eenvoudige handelingen beschikt of door een particulier (doe-het-zelf), verwijderd worden indien er geen verhoogd risico op vrijgave van asbestvezels (max. concentratie 0,01 vezels/cm<sup>3</sup> - CODEX Art. VI.3-54) ontstaat en de toepassing voorafgaand wordt gefixeerd/bevochtigd; de individuele elementen zonder machinale werktuigen (boormachine, slijpschijf, hogedrukreiniger,...) en zonder breken of gooien een voor een losgemaakt worden; en ten slotte dubbel en luchtdicht verpakt weggevoerd worden naar een erkend afvalpunt (recyclagepark).

Deze toepassing kan enkel door een erkende asbestverwijderaar verwijderd worden omdat er hier automatisch een verhoogd risico op vrijgave van asbestvezels (max. concentratie 0,01 vezels/cm<sup>3</sup> - CODEX - Art. VI.3-54) ontstaat. (Bron: VLAREM II: 6.4.0.1 par1, par2 en par3). Een erkend asbestverwijderaar moet ingeschakeld worden voor deze toepassingen die niet (kunnen) worden verwijderd door de couveuzezakmethode, door hermetische zone of door de materialen beschreven in VlareM II, art. 6.4.0.1 par2. (Bron: Leidraad bij het Inspectieprotocol)

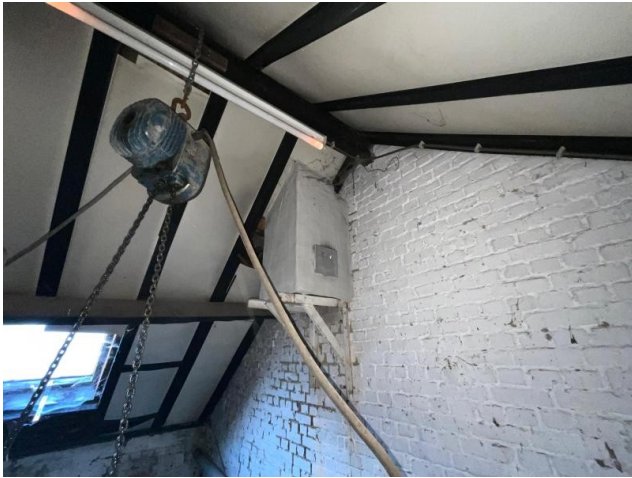
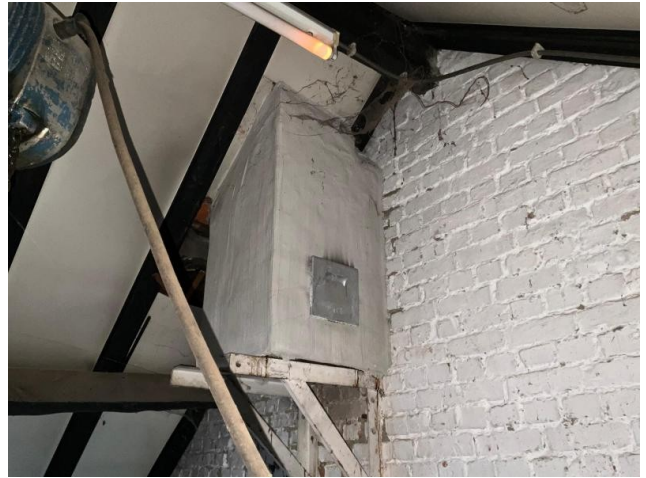
## Fiche 2: Roetluik

| Eindbeoordeling materiaalrisico | Verhoogd materiaalrisico en/of verhoogde kans op vezelvrijgave |

| Gebondenheid | Categorie 1: hechtgebonden in oorsprong |
| Asbestsoort (vezeltype) | Crocidoliet aanwezig |
| Asbestconcentratie | Laag (< 50%) |
| Afschermingsgraad van het gehele materiaal | Geheel of deels (ook) vrij aan de binnenlucht |
| Toestand van het materiaal | Licht beschadigd, licht verweerd. Intact calciumsilicaatmateriaal of categorie III 'gebondenheid' |

| Beschrijving | Roetluik |
| Asbestmateriaal | Plaat, paneel, tablet - Generiek |
| Hoeveelheid (oppervlakte - dikte - aantal) | • 0,20 m <sup>2</sup> - 1,00 cm - 1 stuk |

Verwijderen

- Zorg voor een veilig beheer. Vermijd het beschadigen van het asbestmateriaal. Controleer de toestand jaarlijks op wijzigingen.

- Eenvoudige handelingen: mag via doe-het-zelf of door werknemer(s) met opleidingsattest eenvoudige handelingen  
Deze toepassing kan door een aannemer die over een opleidingsattest eenvoudige handelingen beschikt of door een particulier (doe-het-zelf), verwijderd worden indien er geen verhoogd risico op vrijgave van asbestvezels (max. concentratie 0,01 vezels/cm<sup>3</sup> - CODEX Art. VI.3-54) ontstaat en de toepassing voorafgaand wordt gefixeerd/bevochtigd; de individuele elementen zonder machinale werktuigen (boormachine, slijpschijf, hogedrukreiniger,...) en zonder breken of gooien een voor een losgemaakt worden; en ten slotte dubbel en luchtdicht verpakt weggevoerd worden naar een erkend afvalpunt (recyclagepark).

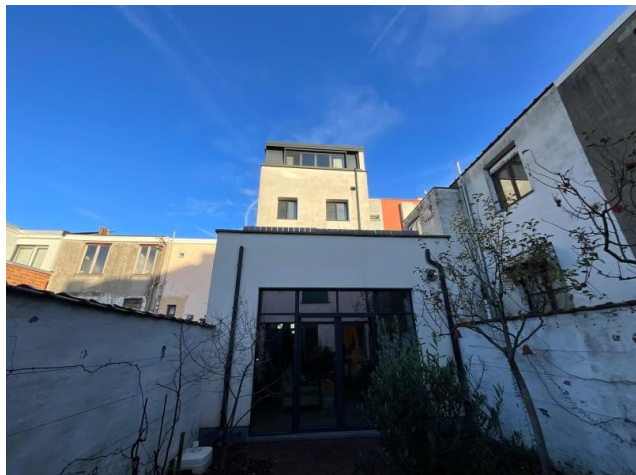
## Fiche 3: Aanbouw

**Bouwjaar:** 2015

*Constructies gebouwd vanaf 2001 moeten niet onderzocht worden*

| Opmerking | Aanbouw leefruimte met dakterras in 2015 gezet. |

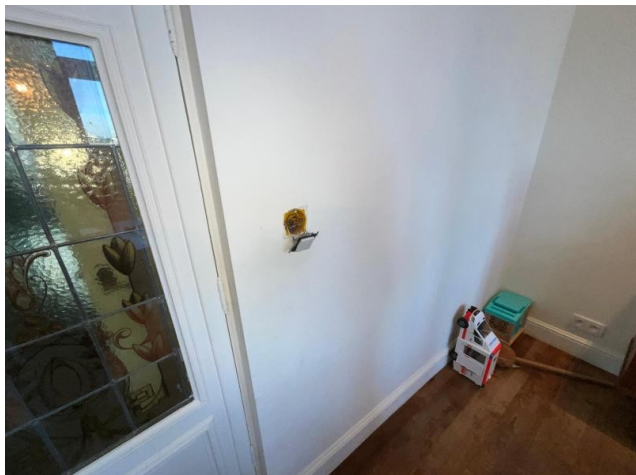
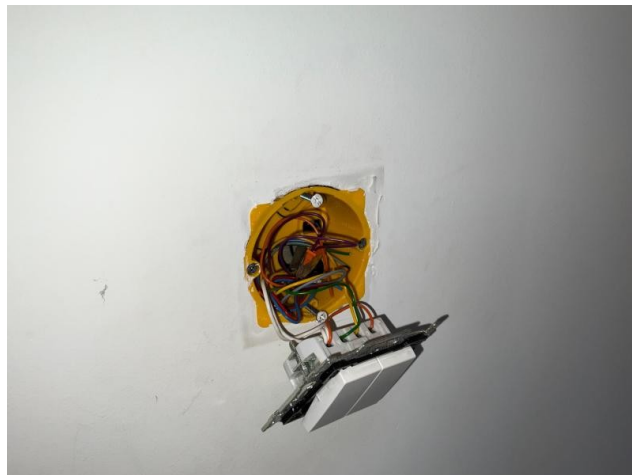
## Fiche 4: Muren bestaande uit voorzetpanelen

De plafonds en muren werden afgewerkt met niet-asbestverdachte voorzetpanelen die inspectie van de bedekte structuur (opbouw, pleisterwerk) verhinderen.

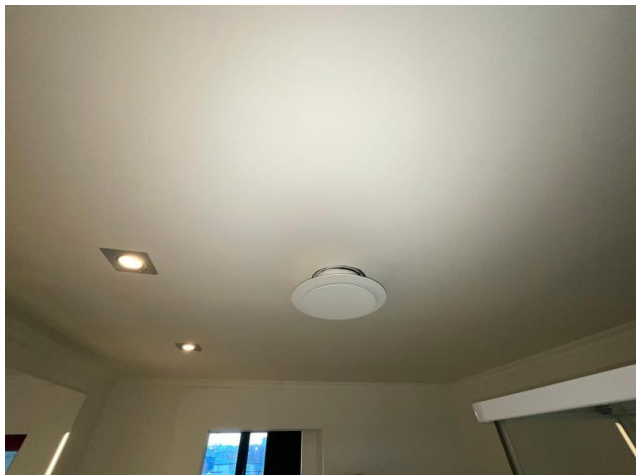
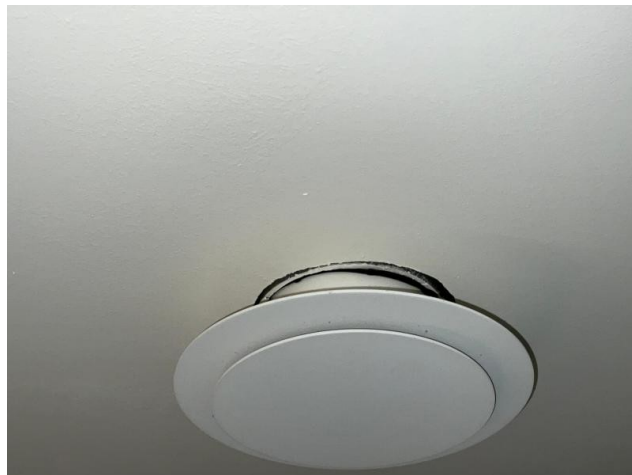
## Fiche 5: Plafonds bestaande uit voorzetpanelen

De plafonds werden afgewerkt met niet-asbestverdachte voorzetpanelen die inspectie van de bedekte structuur (opbouw, pleisterwerk) verhinderen.

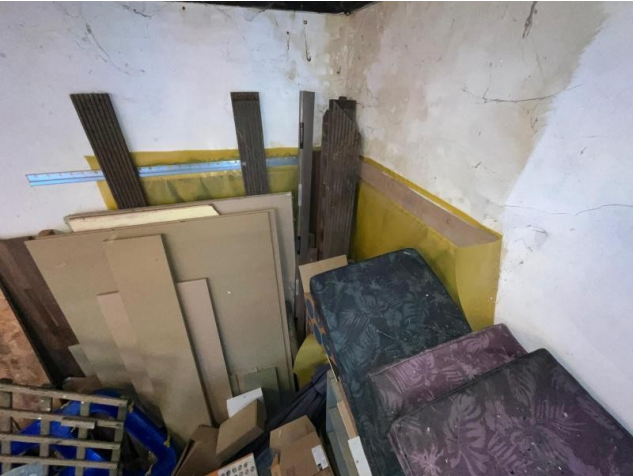
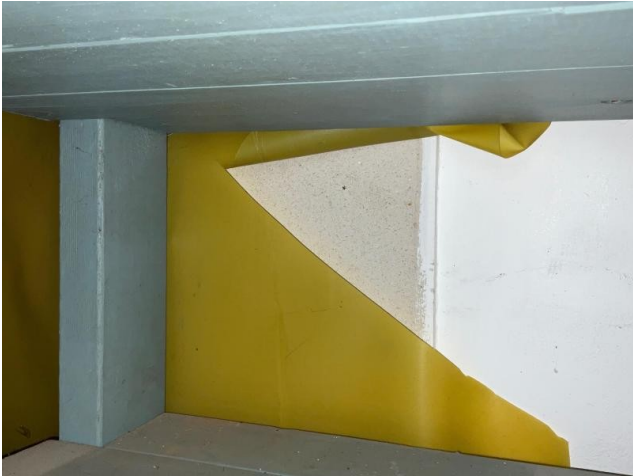
# Fiche 6: Panelen

Geen asbest

| # | Type | Referentie | Resultaat |
|---|---|---|---|
| 6.1 | Kleefmonster | 000000487405 | Geen asbest |

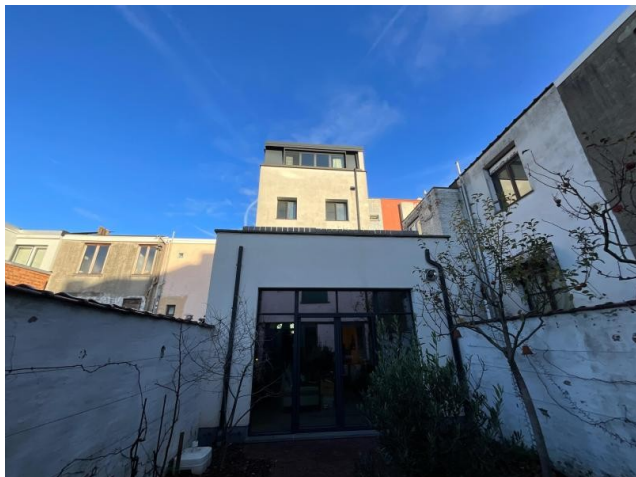
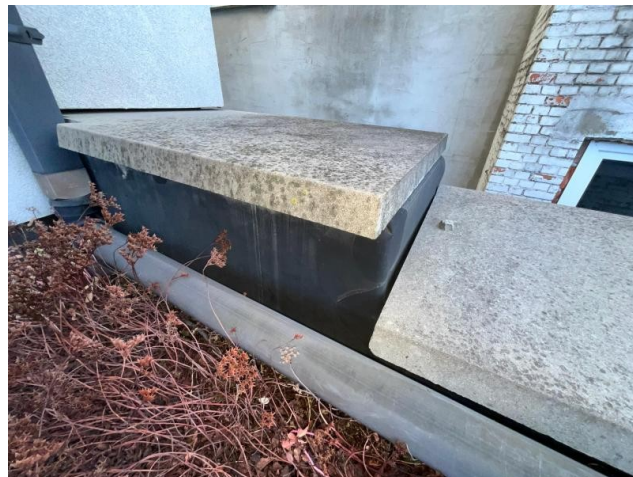
## Fiche 15: Dakbedekking plat dak (niet verdacht)

| Beschrijving | Notitie | Terug te vinden op plannen |
|---|---|---|
| Fiche 15: Dakbedekking plat dak (niet verdacht) | De dakbedekking (EPDM) is niet asbestverdacht. Het is niet uitgesloten dat de EPDM werd gelegd op bestaande, mogelijk asbestverdachte roofing. Bij werken, laat dit controleren. | Plan 1.6: Hoofdgebouw plan |
