# Asbestinventarisatattest

August Vermeylenlaan 9, 3010 Leuven

Attestnummer : 20260730-000058.000

Uitgegeven op : 30.07.2026

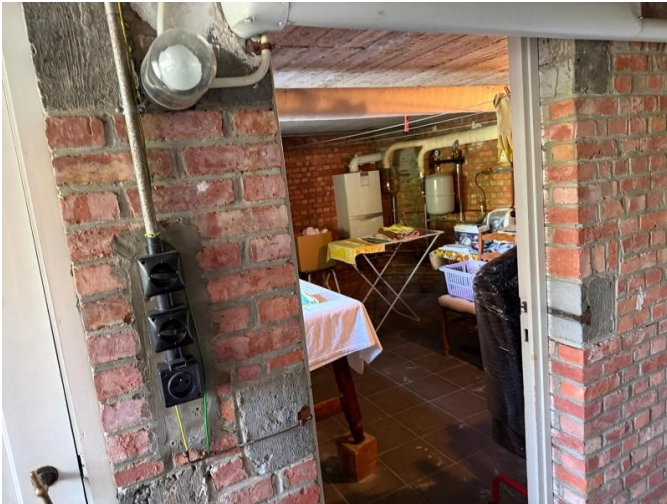
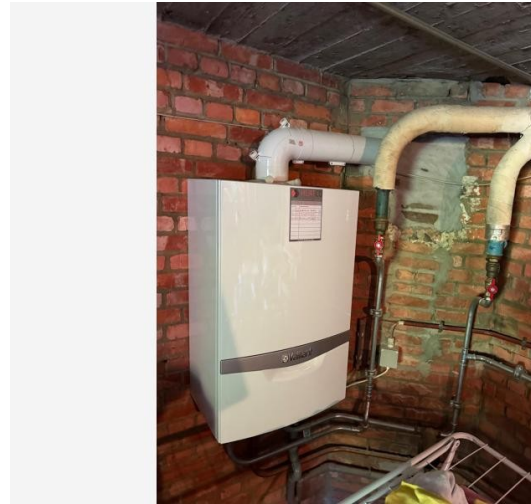
Overzichtsfoto

Detailfoto

Het asbestmateriaal valt onder de mijlpaal van 2034.

**Dringend verwijderen**

| Eindbeoordeling materiaalrisico | Hoog materiaalrisico en/of hoge kans op vezelvrijgave |

| Gebondenheid | Categorie 2: niet-hechtgebonden met matrix |
| Asbestsoort (vezeltype) | Amfibool aanwezig, uitgezonderd crocidoliet |
| Asbestconcentratie | Hoog ( $\geq 50\%$ ) |
| Afschermingsgraad van het gehele materiaal | Geheel of deels vrij aan de binnenlucht, maar geen contact met binnenluchtstromen |
| Toestand van het materiaal | Matig beschadigd, matig verweerd |

| # | Type | Referentie | Resultaat |
|---|---|---|---|
| 1.1 | Mengmonster | Buisisolatie bocht | Amosiet |
| 1.2 | Mengmonster | Buisisolatie recht | Amosiet |

| Beschrijving | Buisisolatie kelder |

- Zorg voor een veilig beheer. Vermijd het beschadigen van het asbestmateriaal. Controleer de toestand jaarlijks op wijzigingen.
- Verwijder dit asbestmateriaal zo snel mogelijk. Volg de toestand goed op.

- Hermetische zone (erkend asbestverwijderaar) wegens hoog risico, zo bepaald door OVAM

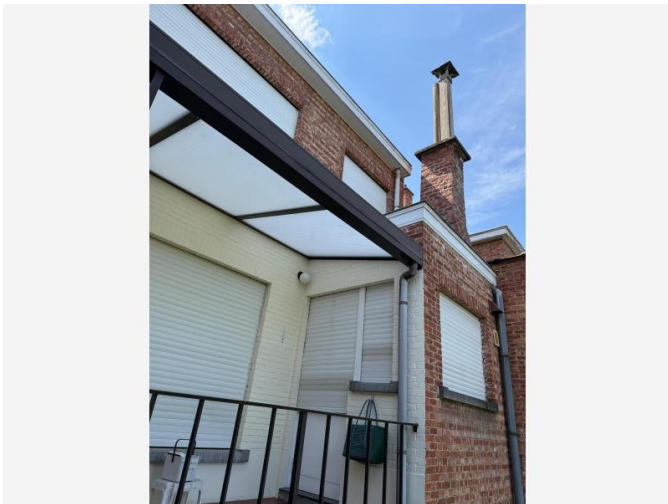
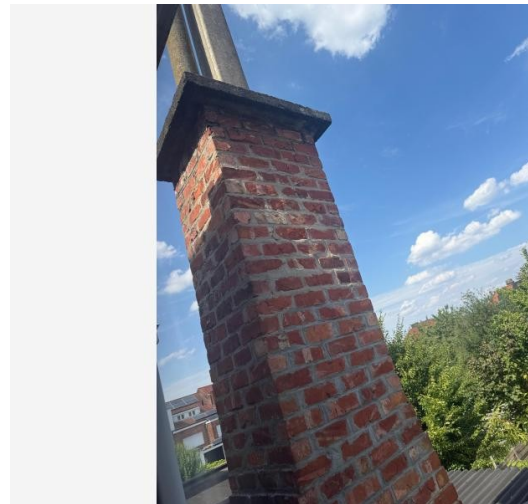
Overzichtsfoto

Detailfoto

Het asbestmateriaal valt onder de mijlpaal van 2034.

Verwijderen

| Eindbeoordeling materiaalarisico | Laag materiaalarisico en/of verlaagde kans op vezelvrijgave |

| Gebondenheid | Categorie 1: hechtgebonden in oorsprong |
| Asbestsoort (vezeltype) | Crocidoliet aanwezig |

| Beschrijving | Rookgaskanalen met hoed |
| Opmerking | geen zekerheid wie eigenaar is , staat op scheidingsmuur |

- Zorg voor een veilig beheer. Vermijd het beschadigen van het asbestmateriaal. Controleer de toestand jaarlijks op wijzigingen.
- Voer bijkomende staalname(s) uit.

- Eenvoudige handelingen: mag via doe-het-zelf of door werknemer(s) met opleidingsattest eenvoudige handelingen ook mortel mee verwijderen. Eenvoudige handelingen is alleen toegestaan als men de toepassing niet verder breekt of vergruist en men stofvorming vermijdt bij verwijdering, best fixeren en bevochtigen. Check het wetgevend kader (website van de OVAM ([www.asbestinfo.be](http://www.asbestinfo.be)) en/of CODEX boek VI titel 3).

Gebruik de nodige PBM's die gebruikt moeten worden bij de verwijdering :

Minimaal stofmasker FFP3; wegwerpoverall CAT III type 5/6; wegwerphandschoenen en afspoelbaar schoeisel.

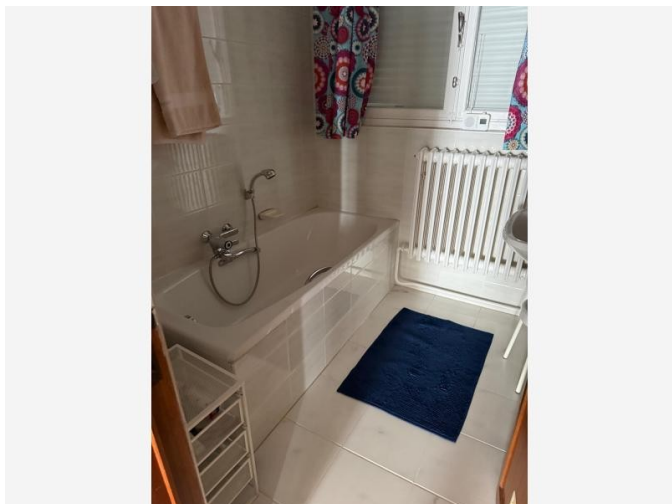
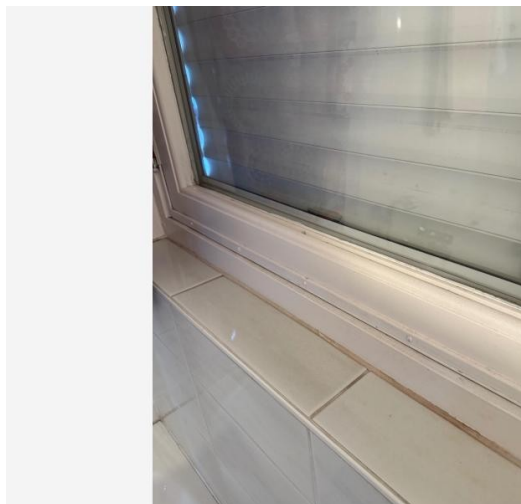
Overzichtsfoto

Detailfoto

Het asbestmateriaal valt onder de mijlpaal van 2040.

Zorgvuldig beheren

| Eindbeoordeling materiaalrisico | Zeer laag materiaalrisico en/of zeer lage kans op vezelvrijgave |

| Beschrijving | Houten ramen met enkel glas mastiek |
| Opmerking | ramen met enkel glas , dienen toch veranderd te worden om energetisch te voldoen |

- Zorg voor een veilig beheer. Vermijd het beschadigen van het asbestmateriaal. Controleer de toestand jaarlijks op wijzigingen.
- Voer bijkomende staalname(s) uit.

- Eenvoudige handelingen: mag via doe-het-zelf of door werknemer(s) met opleidingsattest eenvoudige handelingen aanpassing buitenschrijnwerk dient toch te gebeuren. Eenvoudige handelingen is alleen toegestaan als men de toepassing niet verder breekt of vergruist en men stofvorming vermijdt bij verwijdering, best fixeren en bevochtigen. Check het wetgevend kader (website van de OVAM ([www.asbestinfo.be](http://www.asbestinfo.be)) en/of CODEX boek VI titel 3).

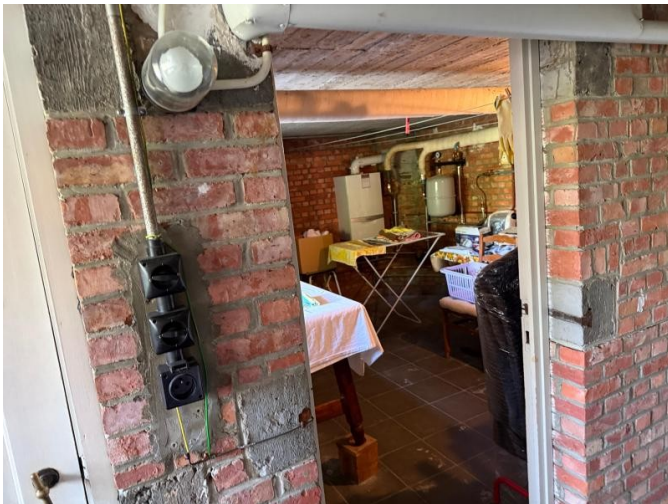
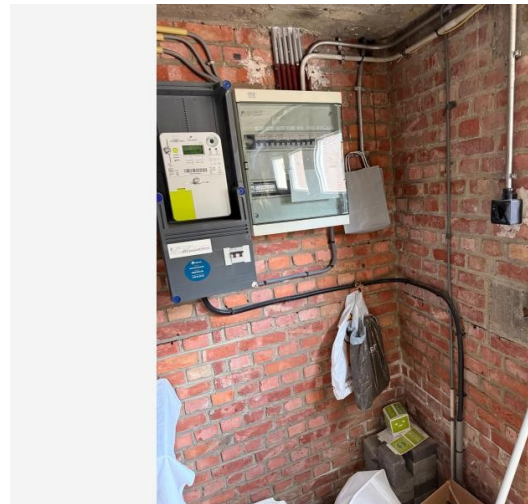
Overzichtsfoto

Detailfoto

Het asbestmateriaal valt onder de mijlpaal van 2040.

Zorgvuldig beheren

- Zorg voor een veilig beheer. Vermijd het beschadigen van het asbestmateriaal. Controleer de toestand jaarlijks op wijzigingen.
- Voer bijkomende staalname(s) uit.

- Eenvoudige handelingen: mag via doe-het-zelf of door werknemer(s) met opleidingsattest eenvoudige handelingen  
aanpassing electriciteit ,Eenvoudige handelingen is alleen toegestaan als men de toepassing niet verder breekt of vergruist en men stofvorming vermijdt bij verwijdering, best fixeren en bevochtigen .Check het wetgevend kader (website van de OVAM ([www.asbestinfo.be](http://www.asbestinfo.be)) en/of CODEX boek VI titel 3).

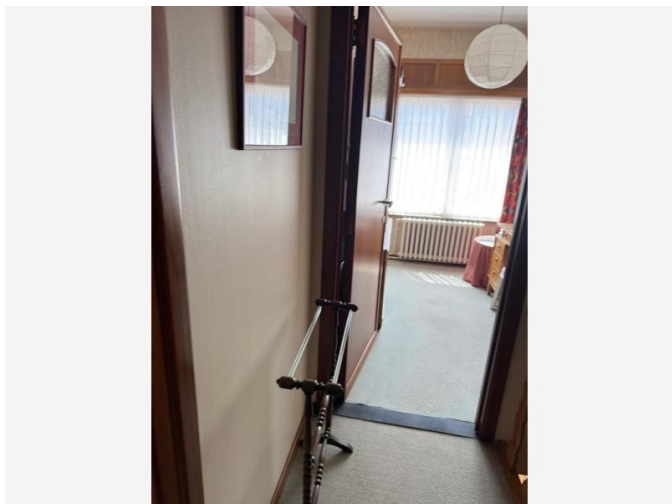
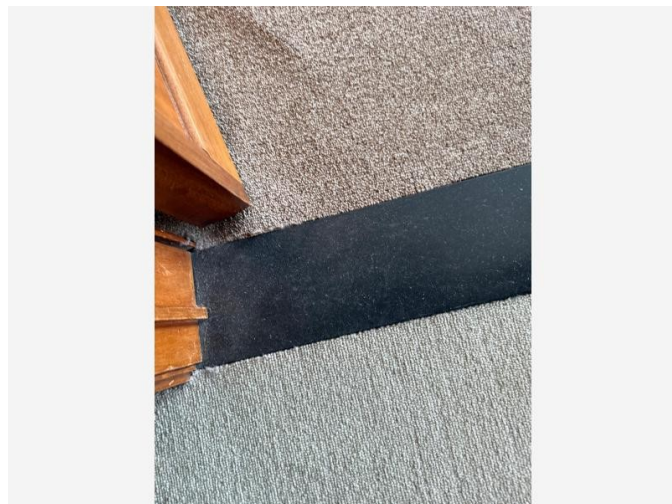
| Opmerking | in vinyltegels en in zwarte lijm chrysotiel aangetroffen door labo |

Overzichtsfoto

Detailfoto

- Eenvoudige handelingen: mag via doe-het-zelf of door werknemer(s) met opleidingsattest eenvoudige handelingen ook mortel mee verwijderen, Eenvoudige handelingen is alleen toegestaan als men de toepassing niet verder breekt of vergruist en men stofvorming vermijdt bij verwijdering, best fixeren en bevochtigen. Check het wetgevend kader (website van de OVAM ([www.asbestinfo.be](http://www.asbestinfo.be)) en/of CODEX boek VI titel 3).

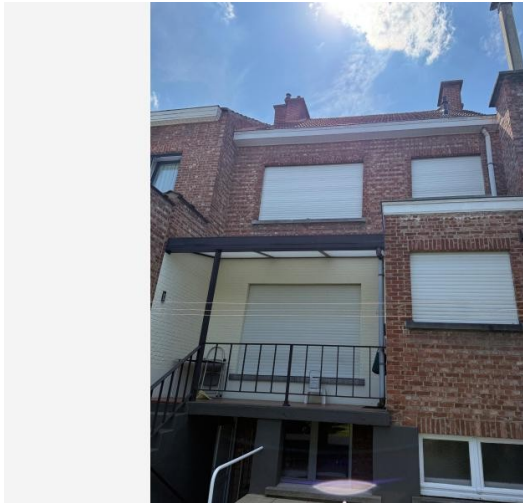
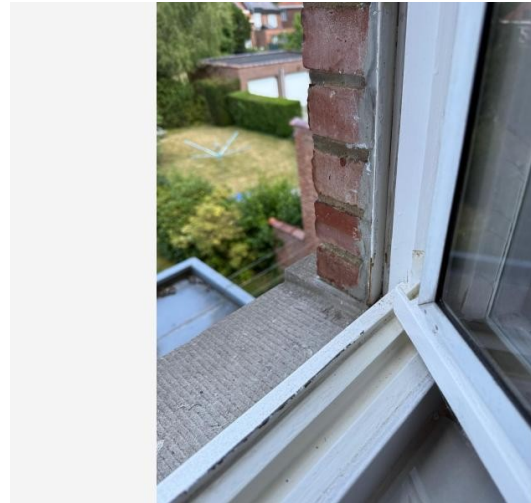
## Fiche 13: Mastiek rolluik

Geen asbest

Overzichtsfoto

Detailfoto

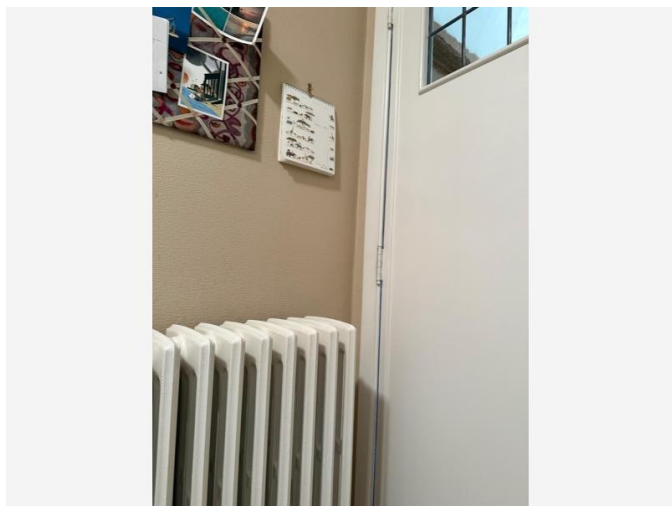
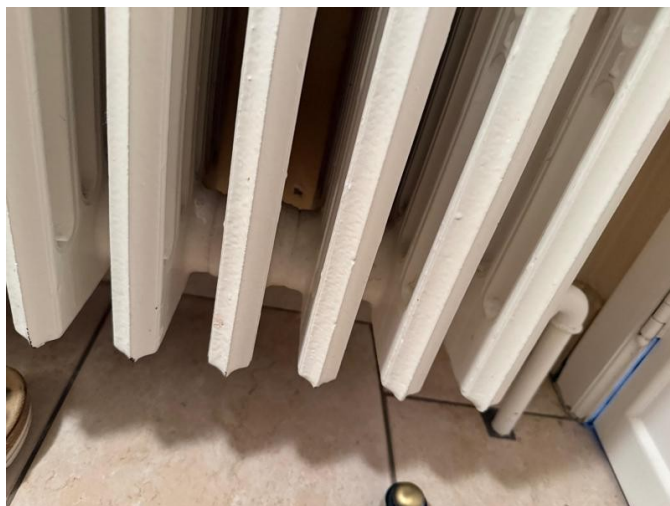
## Fiche 14: Pleister muur

Geen asbest

Overzichtsfoto

Detailfoto
