# Asbestinventarisatattest

Paardestraat 19, 9000 Gent

Attestnummer : 20260724-000114.000

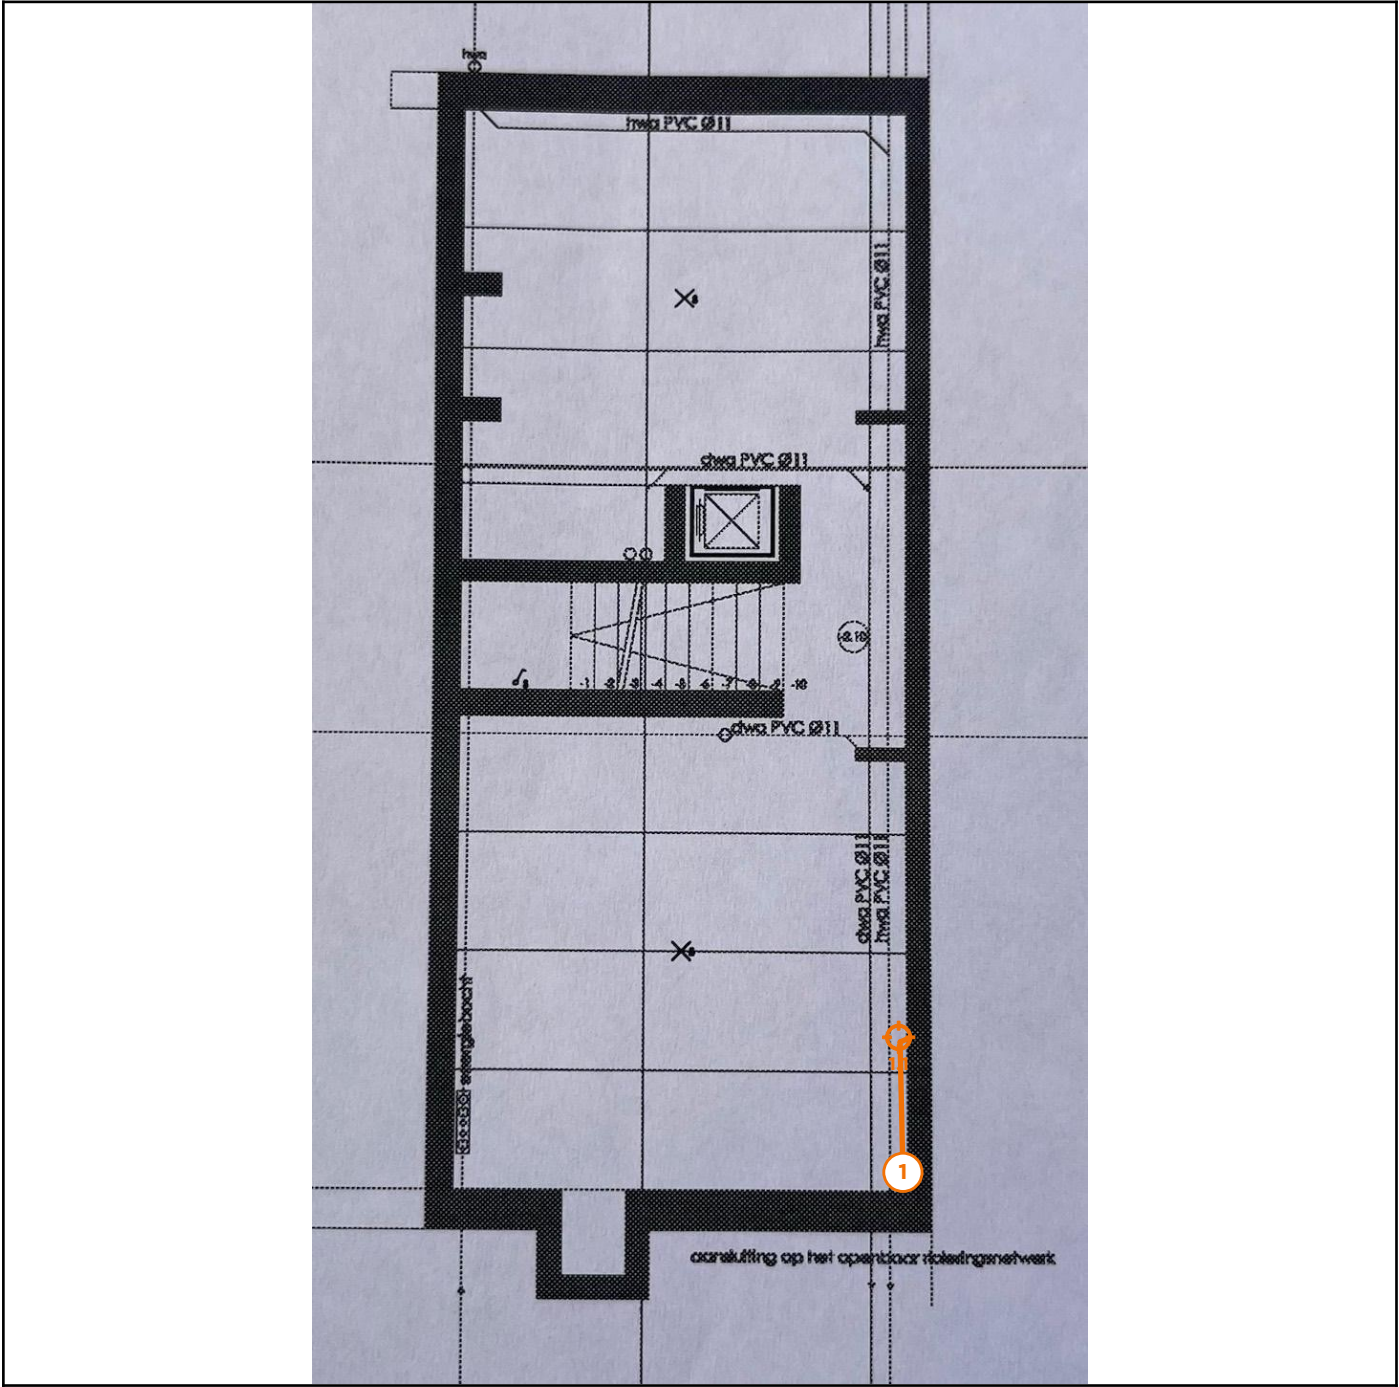
# Plan 1.2: Kelder

| Beschrijving | Type | Actie |
|---|---|---|
| 1. Asbestcementbuis(sanitair) | Asbestmateriaal | Maatregelen nemen |
| 1.1 Code: M04 | Puntmonster | - |

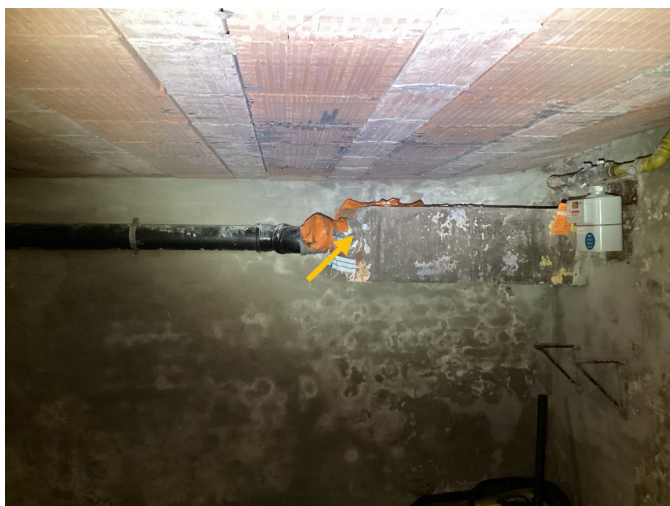
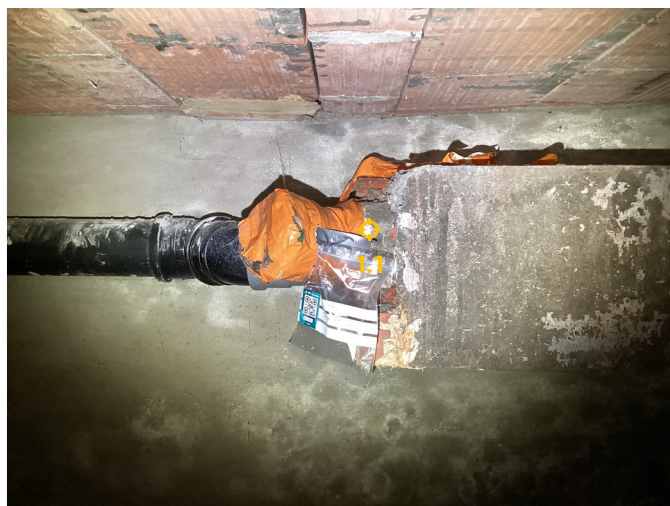
| Fiche 1: Asbestcementbuis(sanitair)..... | 29 |

Het asbestmateriaal valt onder de mijlpaal van 2040.

| Eindbeoordeling materiaalrisico | Verhoogd materiaalrisico en/of verhoogde kans op vezelvrijgave |

| Asbestsoort (vezeltype) | Crocidoliet aanwezig |
| Toestand van het materiaal | Licht beschadigd, licht verweerd. Intacte calciumsilicaatplaat of materiaal met categorie 3-gebondenheid |

| # | Type | Referentie | Resultaat |
|---|---|---|---|
| 1.1 | Puntmonster | M04 | Crocidoliet, Chrysotiel |

| Beschrijving | Asbestcementbuis(sanitair) |

- Zorg voor een veilig beheer. Vermijd het beschadigen van het asbestmateriaal. Controleer de toestand jaarlijks op wijzigingen.

- Eenvoudige handelingen: mag via doe-het-zelf of door werknemer(s) met opleidingsattest eenvoudige handelingen  
Bij het uitvoeren van eenvoudige handelingen, zoals toegestaan via doe-het-zelfmethoden of door werknemers met een opleidingsattest, is het gebruik van de juiste persoonlijke beschermingsmiddelen (PBM's) verplicht om blootstelling aan asbestvezels te voorkomen. Wij adviseren echter om asbest te laten verwijderen door een werknemer met opleidingscertificaat. Maar het is ook toegestaan via de doe-het-zelfmethode, mits de juiste voorzorgsmaatregelen en PBM's in acht worden genomen. De te gebruiken PBM's zijn:
  - FFP3-mondmasker of halfgelaatsmasker met P3 filter
  - wegwerpoverall (Tyvek CATIII, type 5en 6)
  - afwasbaar schoeisel

- De toepassingen dienen in zijn geheel, zonder te breken en zonder stofvorming, verdere vergruizing verwijderd te worden. Gebruik hiervoor een vernevelaar of fixeermiddel om het asbestmateriaal eerst te fixeren.

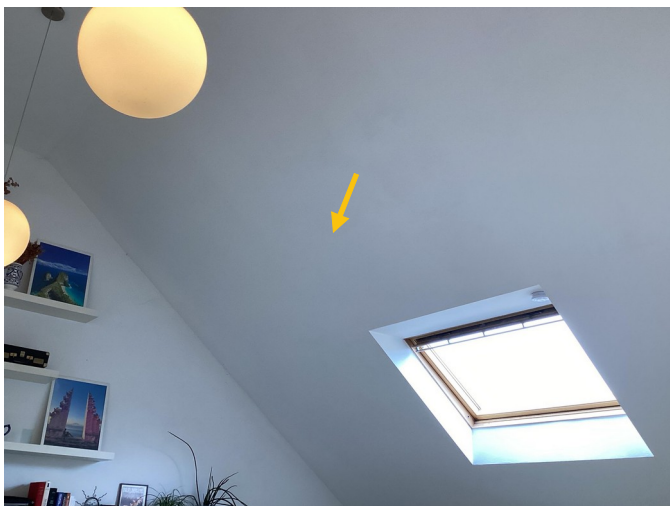
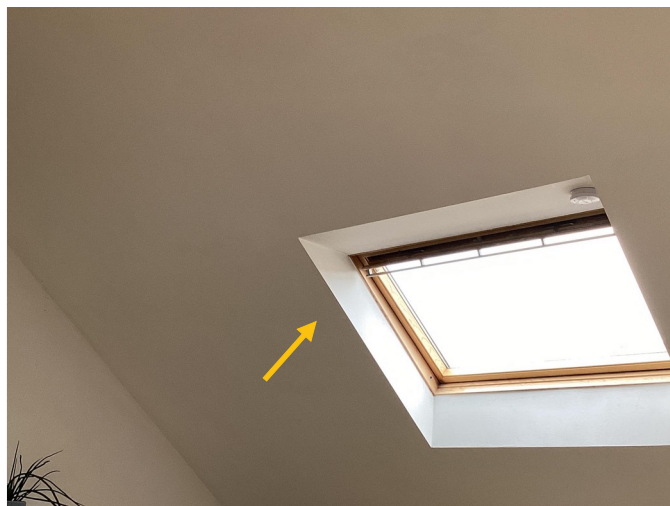
| Fiche 2: Plafondafwerking in gipskarton..... | 34 |

Het plafond bestaat uit niet-asbestverdachte gipskartonplaten . Zonder destructie is het niet mogelijk om na te gaan of er asbestverdachte materialen aanwezig zijn achter de gipskartonplaten.

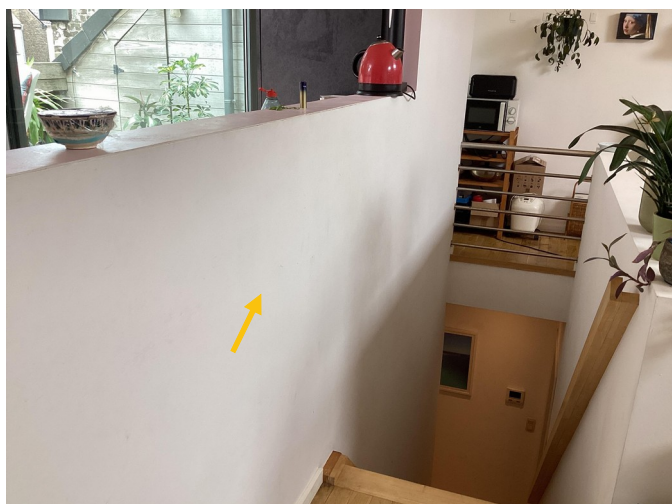
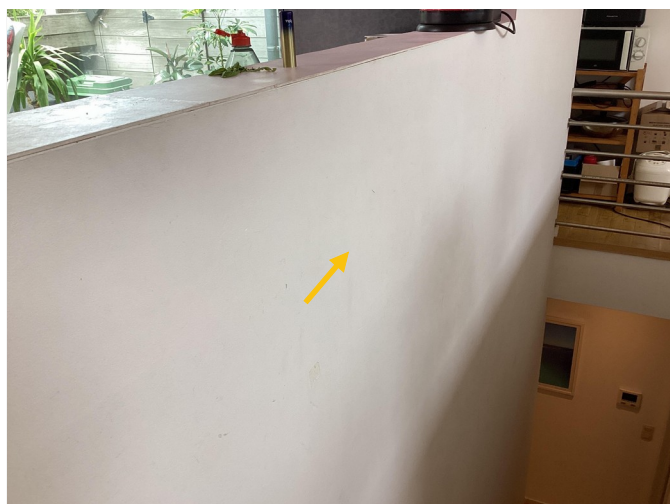
## Fiche 3: Valse wand(en)/voorzetwand(en) – Gipskarton

De valse wand(en)/voorzetwand(en) bestaan uit niet asbestverdachte Gipskarton platen. Zonder destructie is het niet mogelijk om na te gaan of er asbestverdachte materialen aanwezig zijn achter de gipskartonplaten.

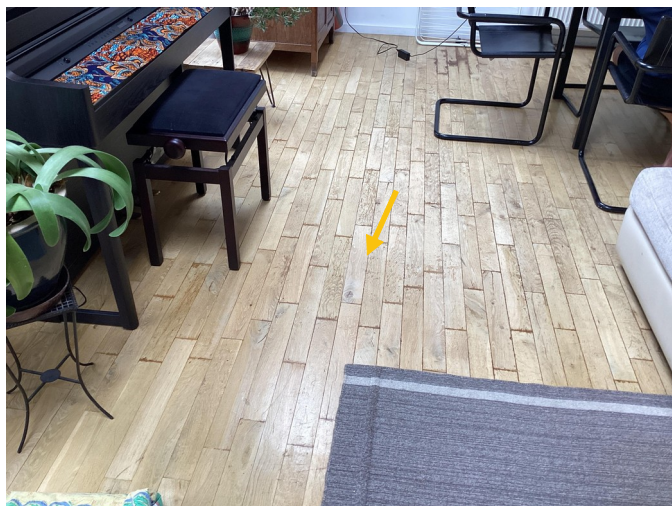
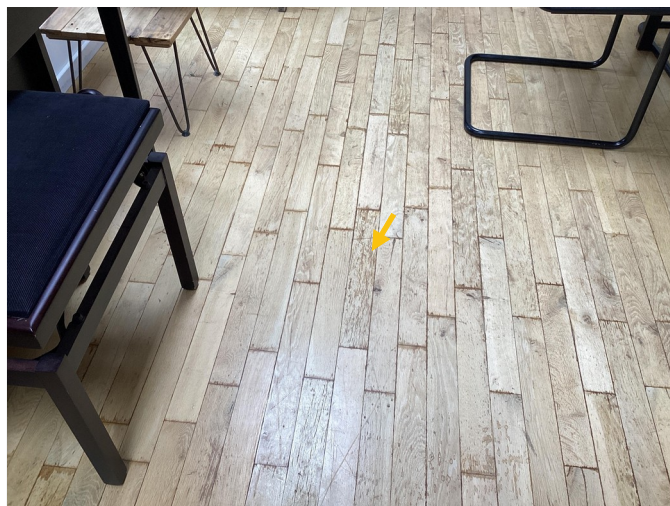
| Fiche 4: Vloerbekleding plankenvloer - Niet verdacht..... | 36 |

De aanwezige vloerbekleding is niet asbestverdacht. De onderliggende laag was echter niet inspecteerbaar zonder destructie tijdens de inspectie. Mogelijk is de onderliggende laag asbestverdacht.

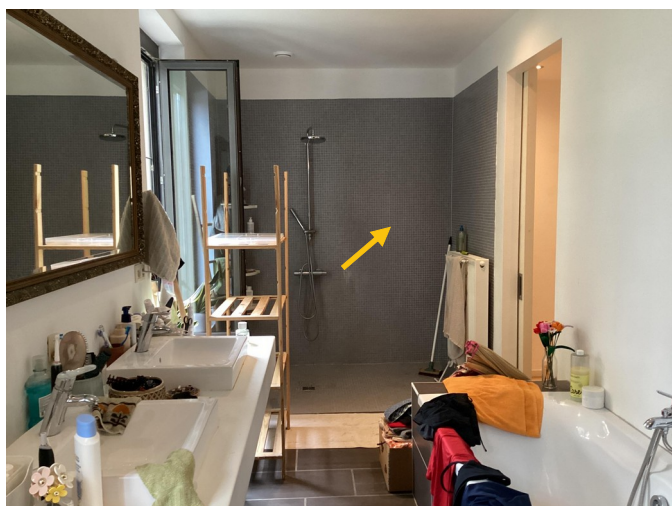
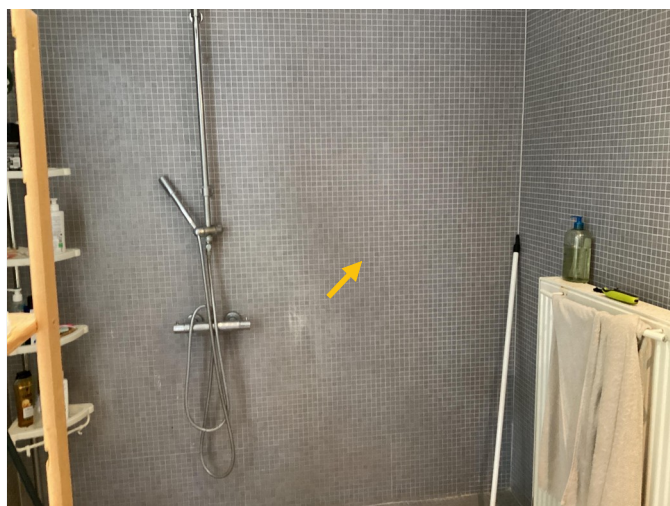
| Fiche 5: Tegellijm achter wandtegels & plinten..... | 37 |

Op moment van de inspectie kon niet worden nagegaan of de tegellijm achter de muurtegels/plinten asbestverdacht is. Bij renovatie of verwijdering van de tegels dient het materiaal te worden geanalyseerd voor de werken van start gaan.

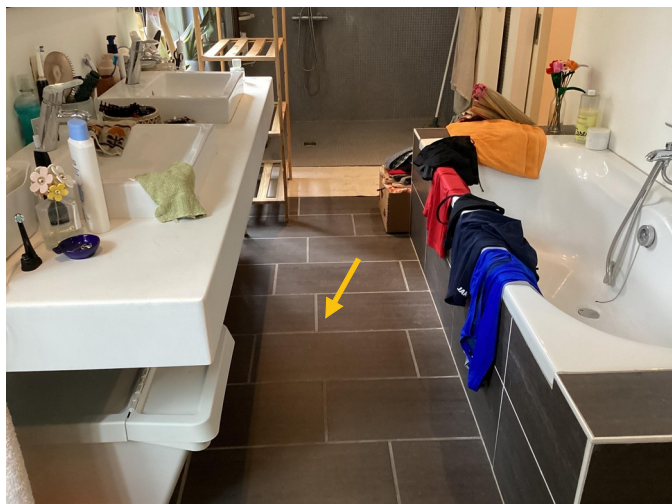
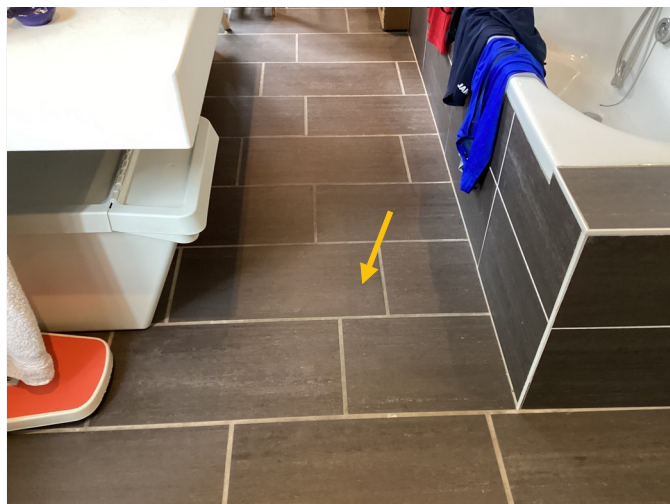
| Fiche 6: Tegellijm onder vloertegels..... | 38 |

Op moment van de inspectie kon niet worden nagegaan of de tegellijm onder de vloertegels of achter de plinttegels asbestverdacht is. Bij renovatie of verwijdering van de tegels dient het materiaal te worden geanalyseerd voor de werken van start gaan.

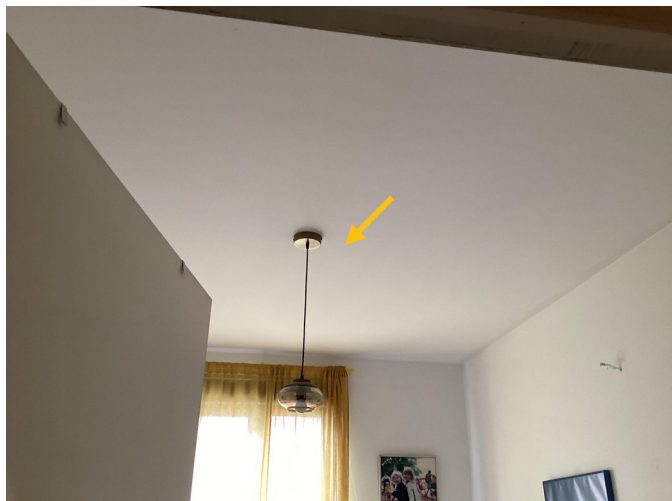
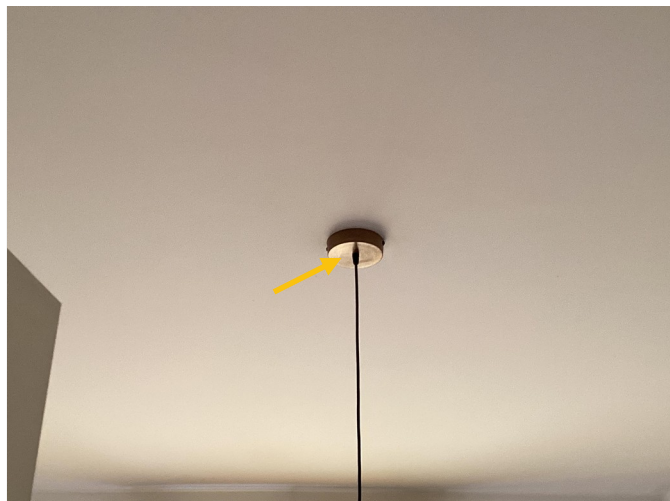
## Fiche 7: Afsmeerlagen aan voegen tussen gipskartonplaten

De afsmeerlaag tussen de gipskartonplaten is niet waarneembaar.

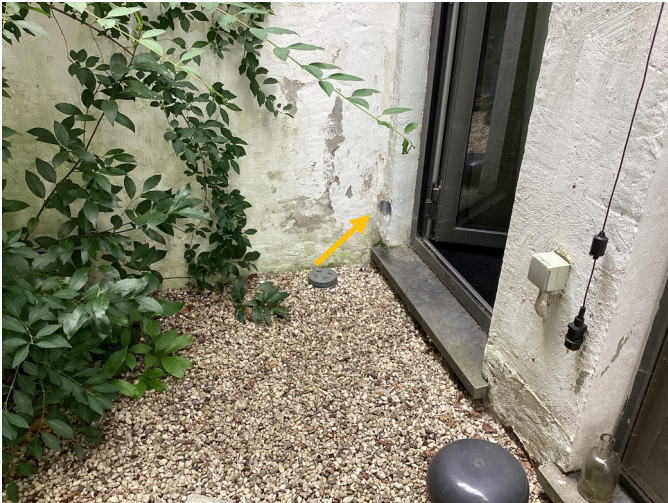
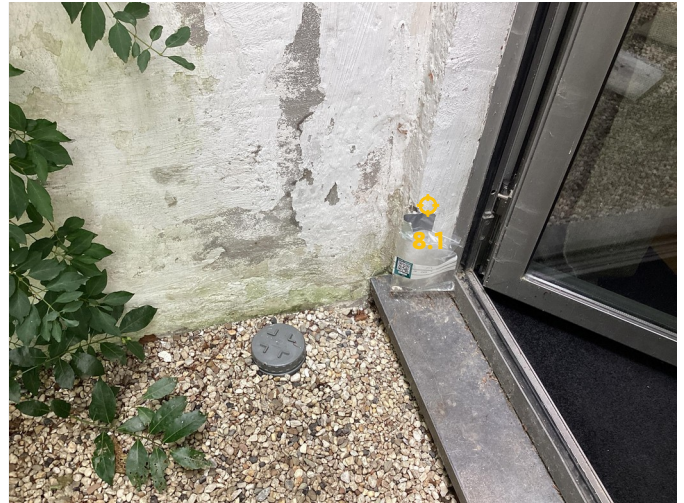
## Fiche 8: Crepi achtergevel en terrasmuur

Geen asbest

| # | Type | Referentie | Resultaat |
|---|---|---|---|
| 8.1 | Mengmonster | M02 | Geen asbest |

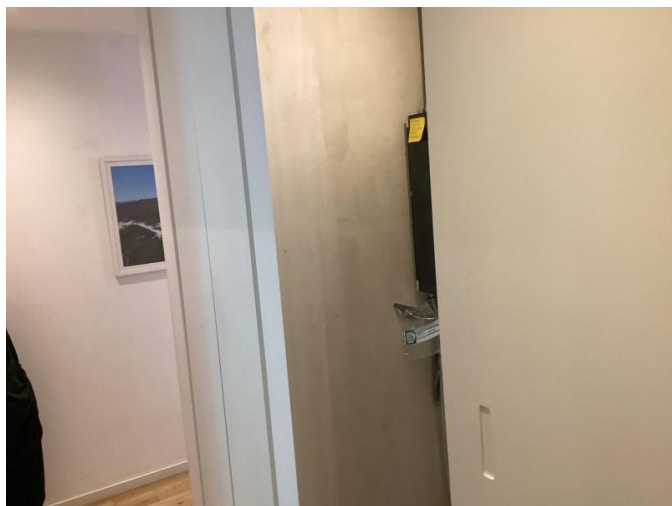
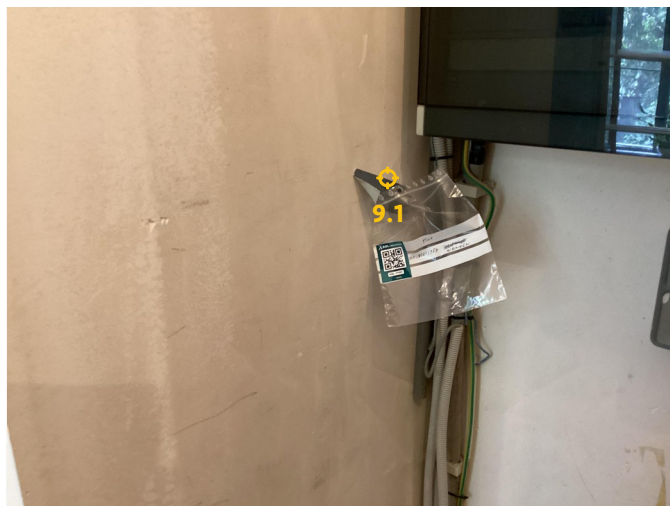
## Fiche 9: Pleisterwerk wanden

Geen asbest

| # | Type | Referentie | Resultaat |
|---|---|---|---|
| 9.1 | Mengmonster | M01 | Geen asbest |

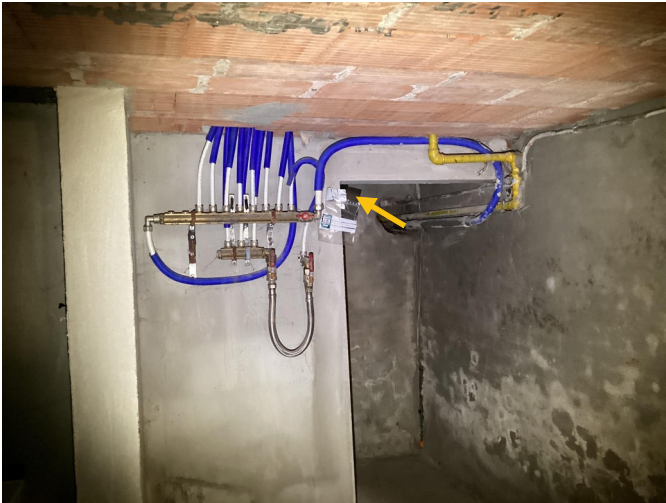
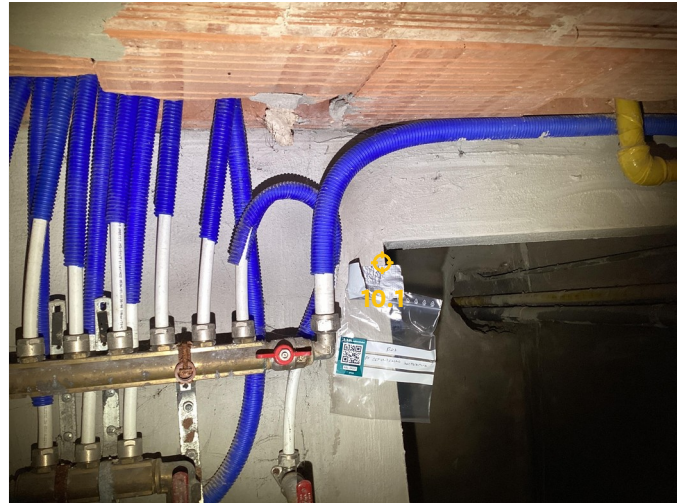
## Fiche 10: Cementering keldermuur

Geen asbest

| # | Type | Referentie | Resultaat |
|---|---|---|---|
| 10.1 | Mengmonster | M03 | Geen asbest |
