# Asbestinventarisat attest

Kleine Molenweg 168, 2940 Stabroek

Attestnummer : 20260729-000305.000

**Niet-asbestveilig**

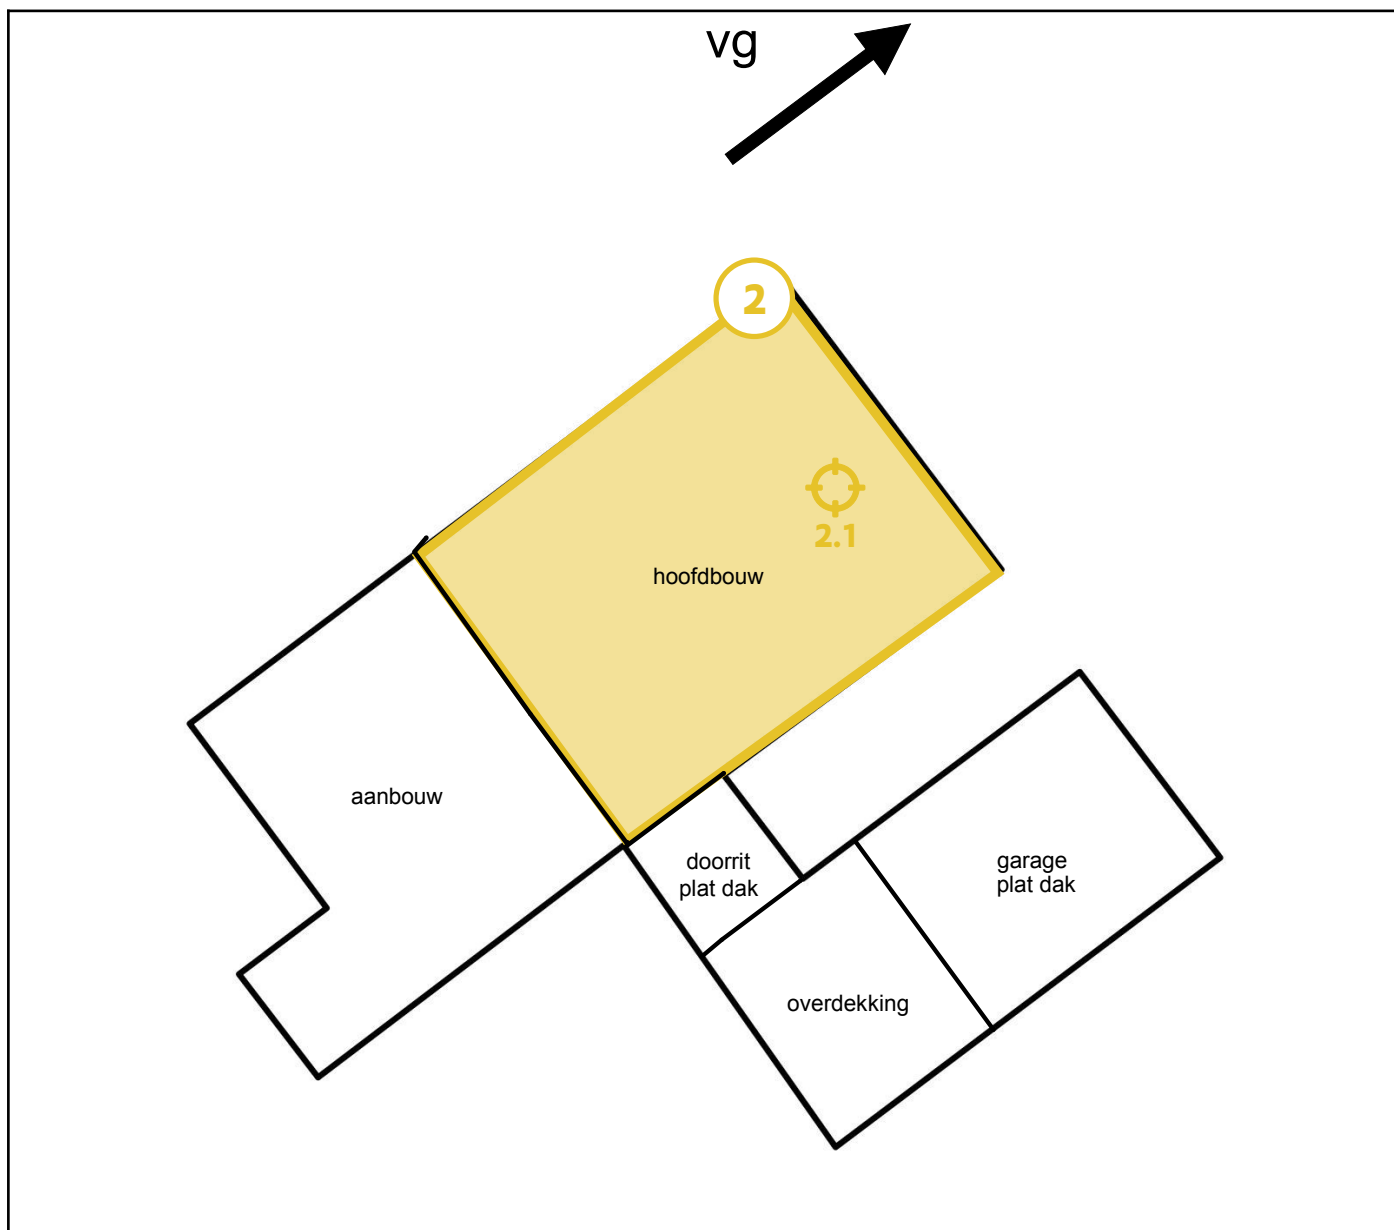
## Plan 1.2: Onderdak

| Beschrijving | Type | Actie |
|---|---|---|
| 2. Onderdak hoofdbouw cementplaat | Asbestmateriaal | Zorgvuldig beheren |
| 2.1 Code: M05 | Puntmonster | - |

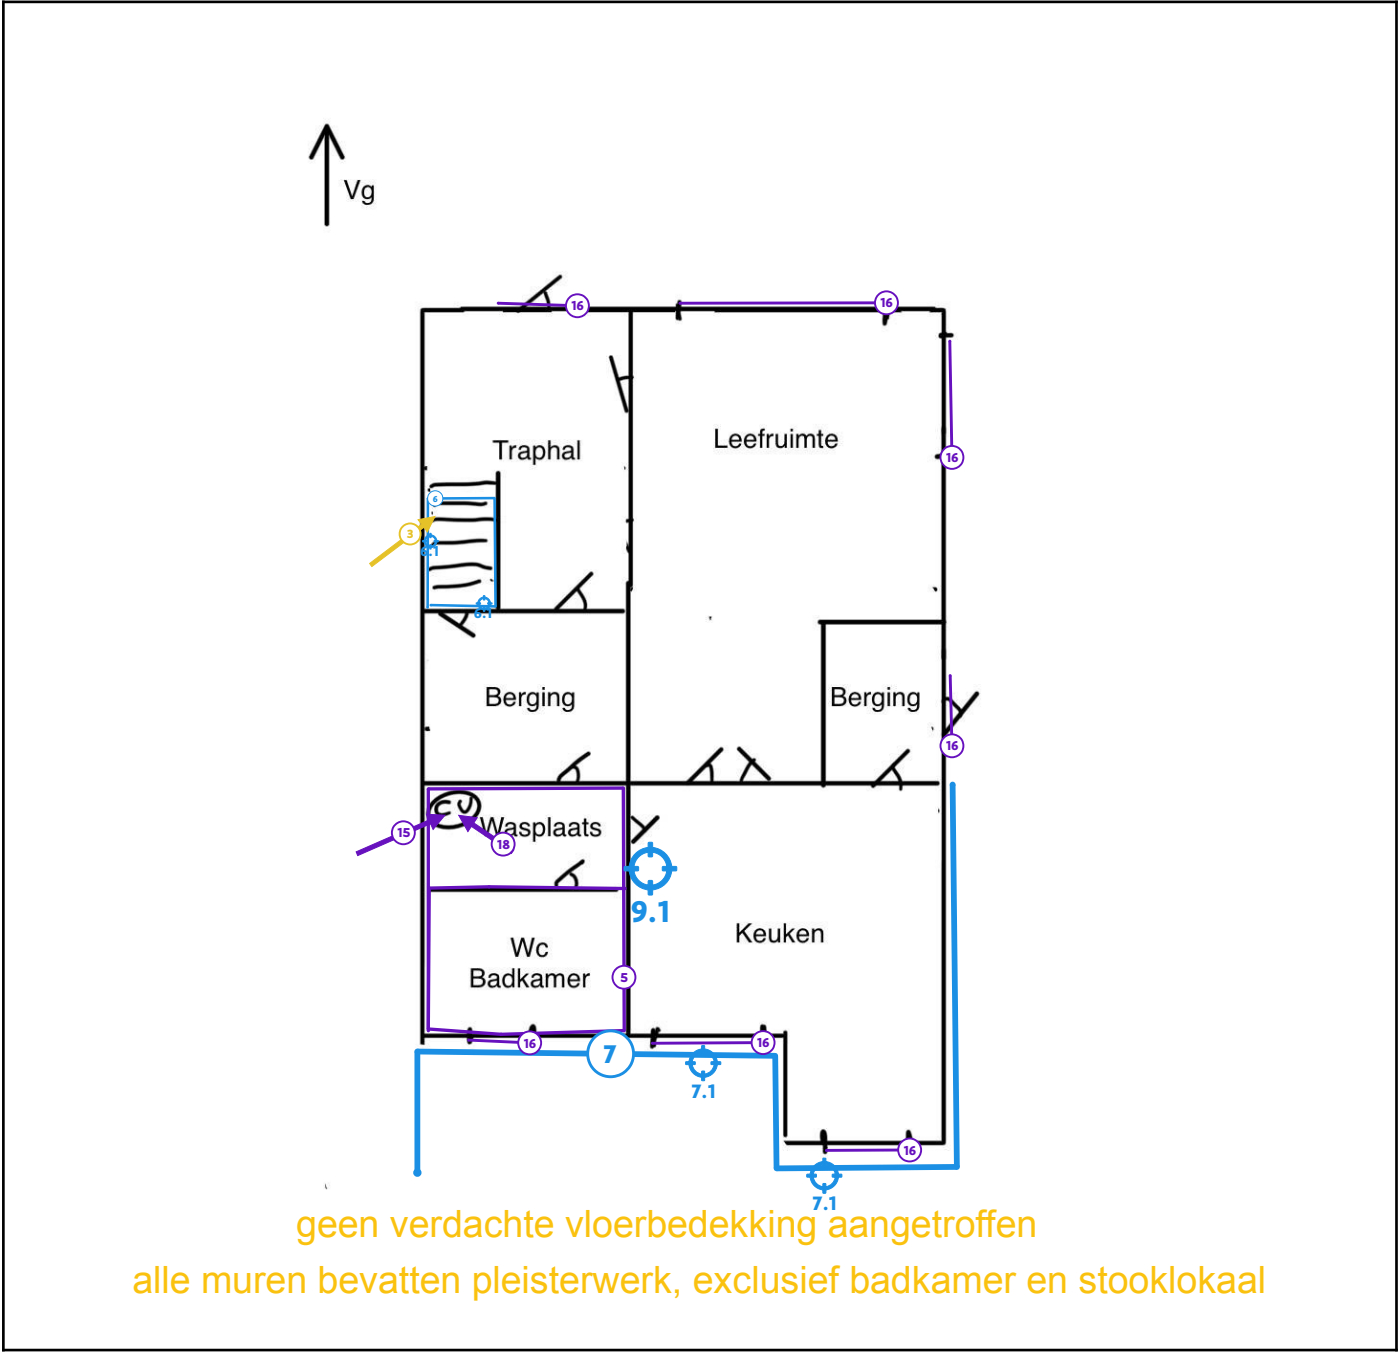
# Plan 1.6: Gelijkvloers

| Beschrijving | Type | Actie |
|---|---|---|
| 3. Bakeliet meter- en zekering kast | Asbestmateriaal | Zorgvuldig beheren |

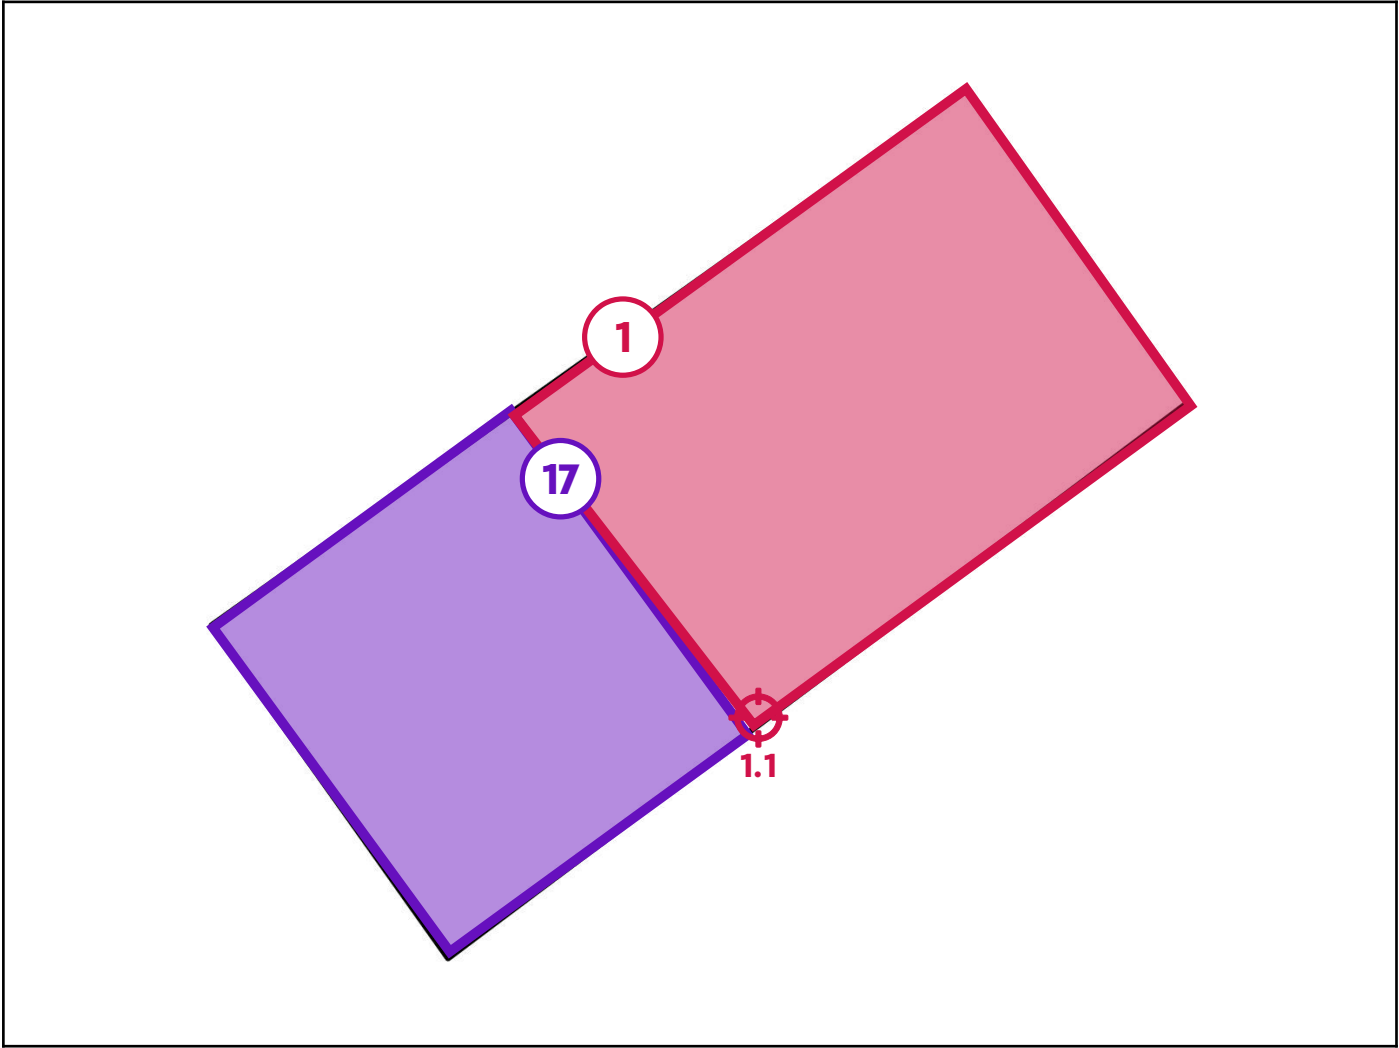
## Plan 2.1: Bijgebouw plan

| Beschrijving | Type | Actie |
|---|---|---|
| 1. dakbedekking - golfplaten | Asbestmateriaal | Dringend verwijderen |
| 1.1 Code: M08 | Puntmonster | - |

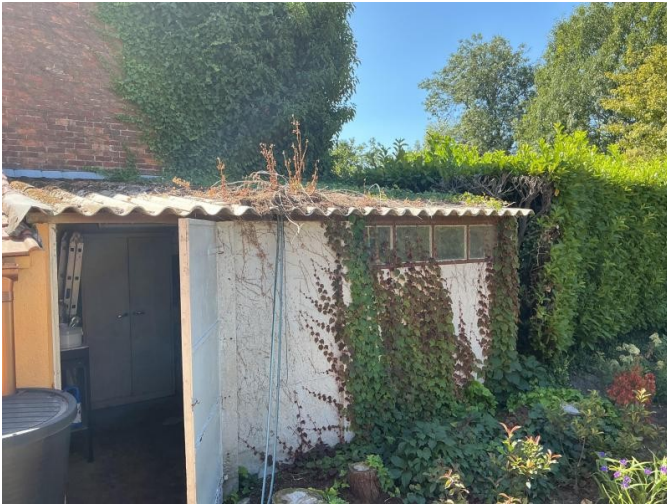
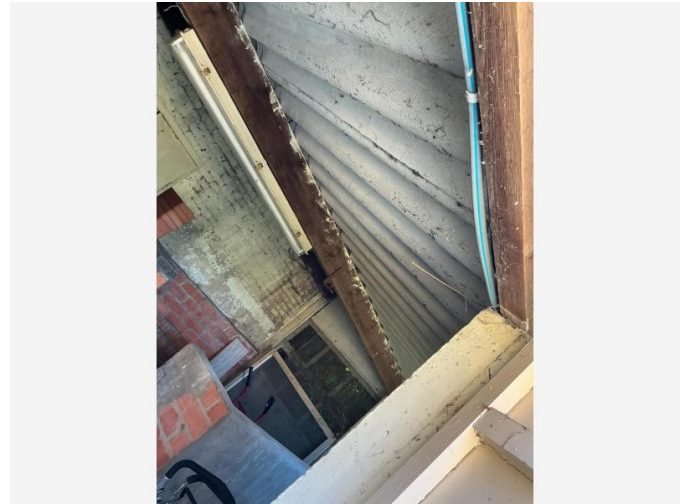
## Conclusie

Het asbestmateriaal valt onder de mijlpaal van 2034.

**Dringend verwijderen**

| Eindbeoordeling materiaalrisico | Hoog materiaalrisico en/of hoge kans op vezelvrijgave |

| Asbestsoort (vezeltype) | Crocidoliet aanwezig |
| Toestand van het materiaal | Matig beschadigd, matig verweerd |

| # | Type | Referentie | Resultaat |
|---|---|---|---|
| 1.1 | Puntmonster | M08 | Chrysotiel, Crocidoliet |

| Beschrijving | dakbedekking - golfplaten |
| Hoeveelheid (oppervlakte - aantal) | • 12,00 m <sup>2</sup> - 1 stuk |

- Hemelwater dat afspoelt van asbestcement daken of gevels kan asbestdeeltjes bevatten. Gebruik het enkel voor gesloten circuits (bv. spoelen toiletten). Reinig na het vervangen van het dak of de gevel de dakgoten en regenwaterput of -ton om asbesthoudend sediment of slib te verwijderen

- Eenvoudige handelingen: mag via doe-het-zelf of door werknemer(s) met opleidingsattest eenvoudige handelingen  
Bij het uitvoeren van eenvoudige handelingen, zoals toegestaan via doe-het-zelfmethoden of door werknemers met een opleidingsattest, is het gebruik van de juiste persoonlijke beschermingsmiddelen (PBM's) verplicht om blootstelling aan asbestvezels te voorkomen. Wij adviseren echter om asbest te laten verwijderen door een werknemer met opleidingscertificaat. Maar het is ook toegestaan via de doe-het-zelfmethode, mits de juiste voorzorgsmaatregelen en PBM's in acht worden genomen. De te gebruiken PBM's zijn:
  - FFP3-mondmasker of halfgelaatsmasker met P3 filter
  - wegwerpoverall (Tyvek CATIII, type 5 en 6)

Bij verwijdering door doe-het-zelf moet men dit afval dubbel verpakt en luchtdicht aandienen bij het gemeentelijk recyclagepark. Men raadpleegt best op voorhand de voorwaarden van het recyclagepark.

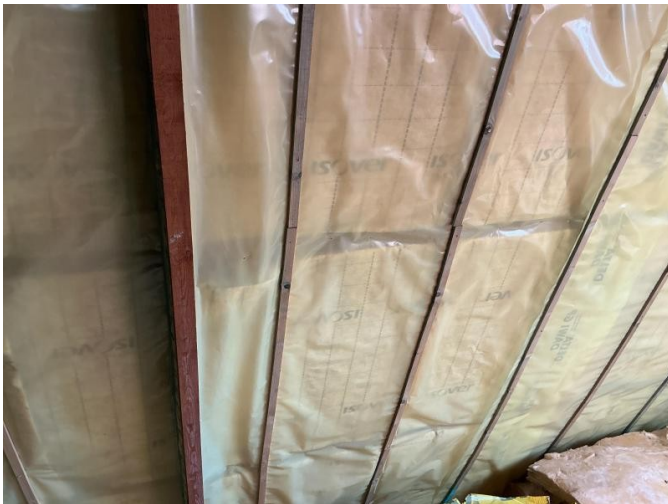
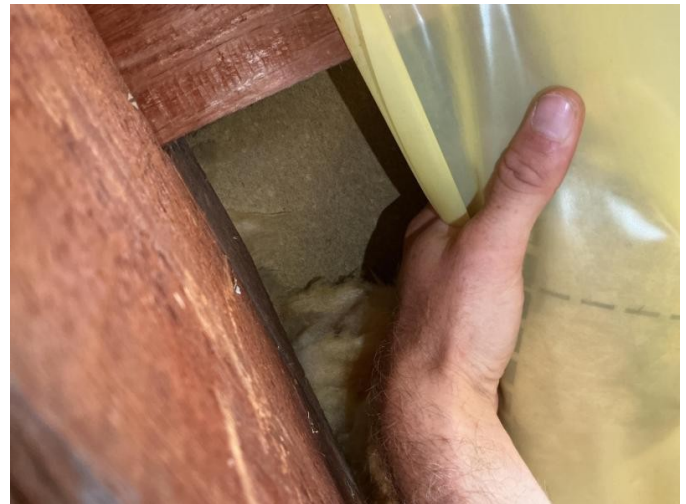
Het asbestmateriaal valt onder de mijlpaal van 2040.

Zorgvuldig beheren

| Eindbeoordeling materiaalrisico | Laag materiaalrisico en/of verlaagde kans op vezelvrijgave |

| Asbestsoort (vezeltype) | Alleen chrysotiel aanwezig |
| Toestand van het materiaal | Licht beschadigd, licht verweerd. Intacte calciumsilicaatplaat of materiaal met categorie 3-gebondenheid |

| # | Type | Referentie | Resultaat |
|---|---|---|---|
| 2.1 | Puntmonster | M05 | Chrysotiel |

| Beschrijving | Onderdak hoofdbouw cementplaat |

- Zorg voor een veilig beheer. Vermijd het beschadigen van het asbestmateriaal. Controleer de toestand jaarlijks op wijzigingen.
- Voer bijkomende staalname(s) uit.

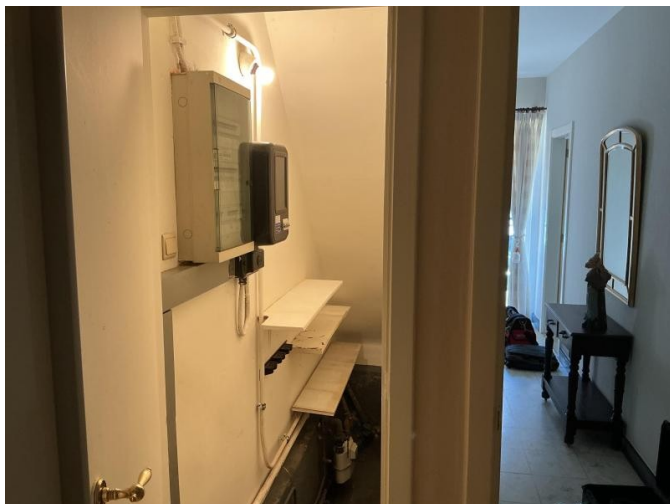
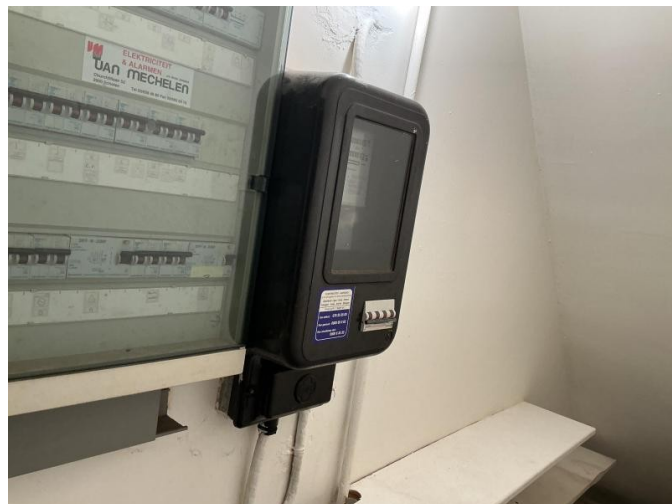
Het asbestmateriaal valt onder de mijlpaal van 2040.

Zorgvuldig beheren

| Opmerking | De meterkast hoort toe aan de nutsmaatschappij en dient door hen vervangen/verwijderd te worden. |

- Zorg voor een veilig beheer. Vermijd het beschadigen van het asbestmateriaal. Controleer de toestand jaarlijks op wijzigingen.
