# Asbestinventarisatetest

de Borrekenslei 12/2001, 2930 Brasschaat

Attestnummer : 20260724-000373.000

Uitgegeven op : 24.07.2026

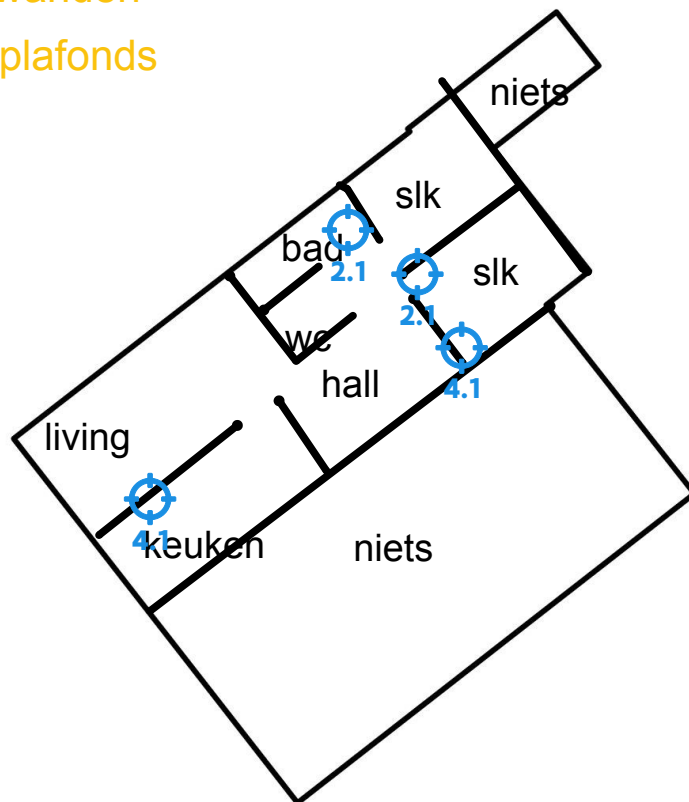
## Plan 1.1: 2e verdiep

pleisterwerk aan alle wanden  
pleisterwerk aan alle plafonds

| Beschrijving | Type | Actie |
|---|---|---|
| 2. Pleisterwerk plafonds | Geen asbest | - |
| 4. Pleisterwerk wanden | Geen asbest | - |

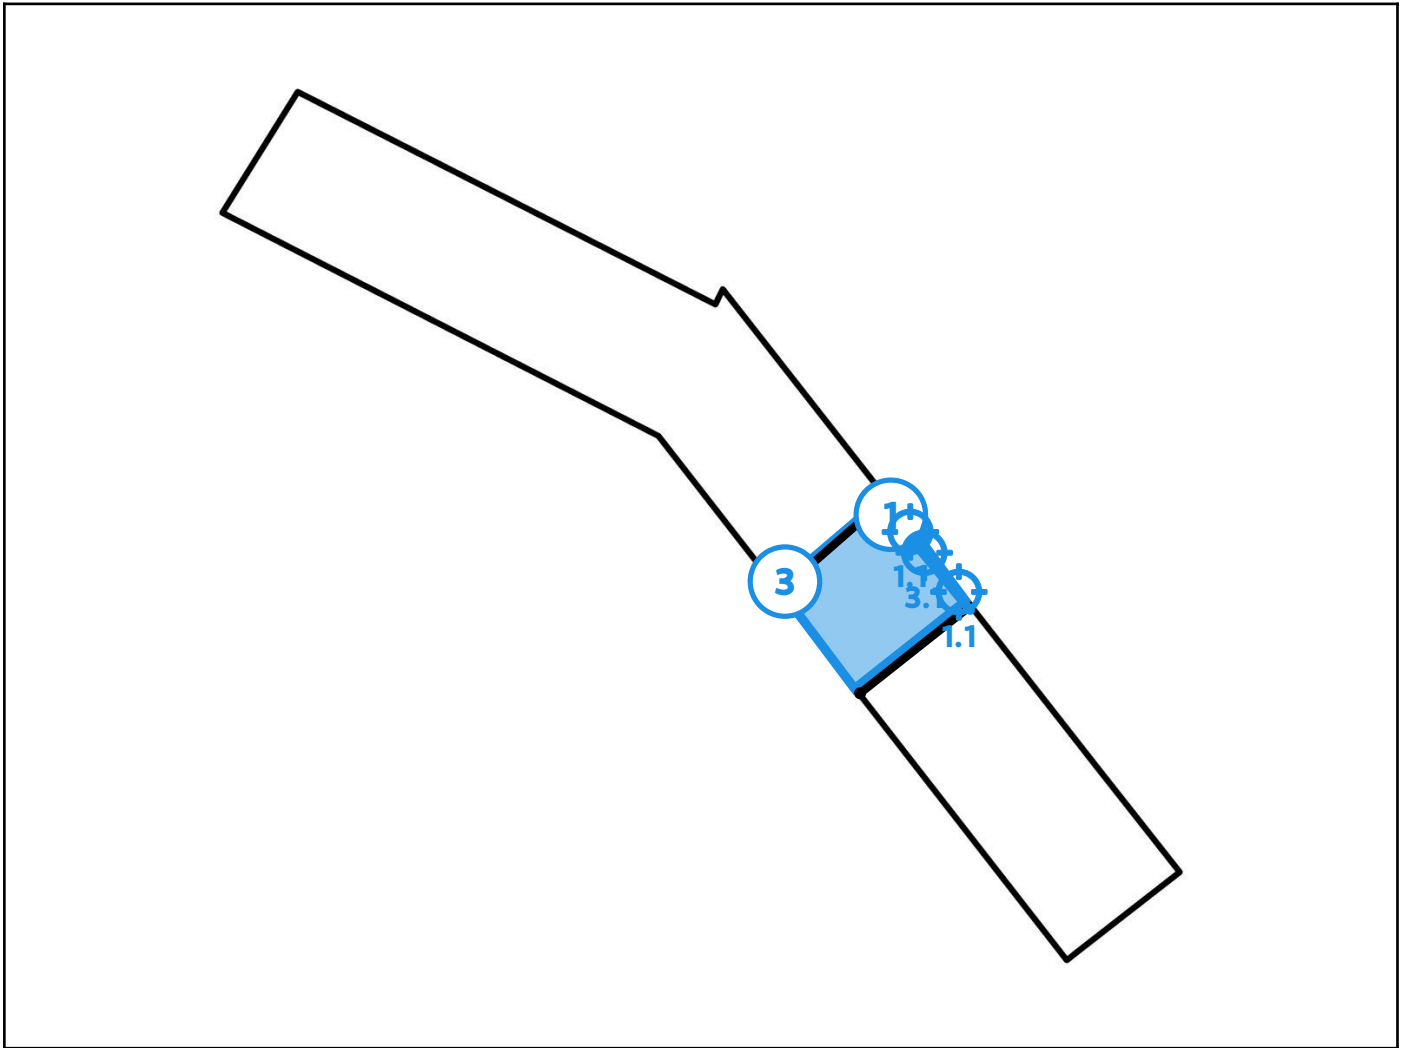
## Plan 2.1: box 4 vanaf rechts

| Beschrijving | Type | Actie |
|---|---|---|
| 1. Pleisterwerk wanden | Geen asbest | - |
| 3. Roofing | Geen asbest | - |

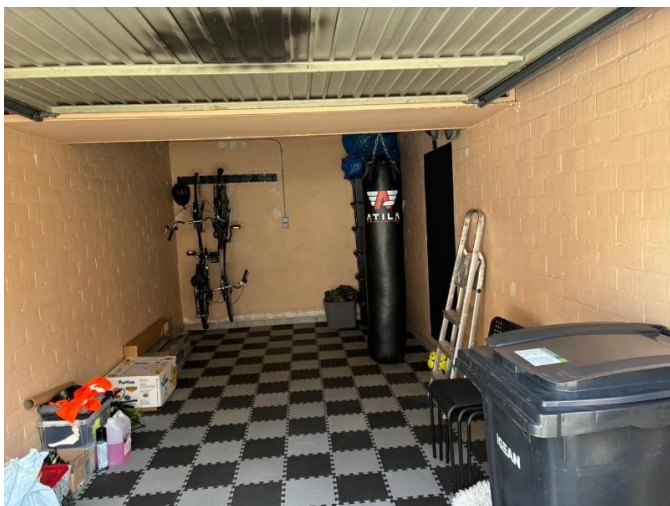
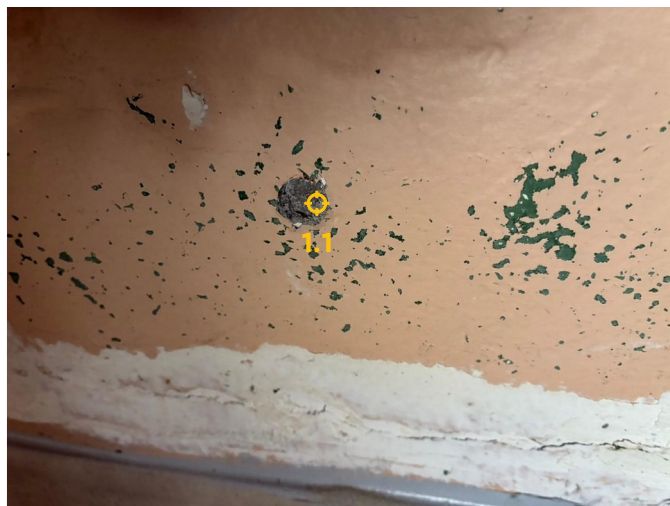
## Fiche 1: Pleisterwerk wanden

Geen asbest

| # | Type | Referentie | Resultaat |
|---|---|---|---|
| 1.1 | Mengmonster | D gips garage | Geen asbest |

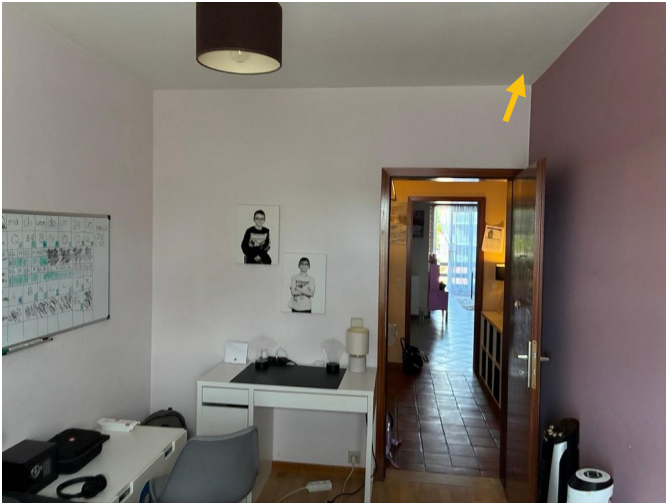
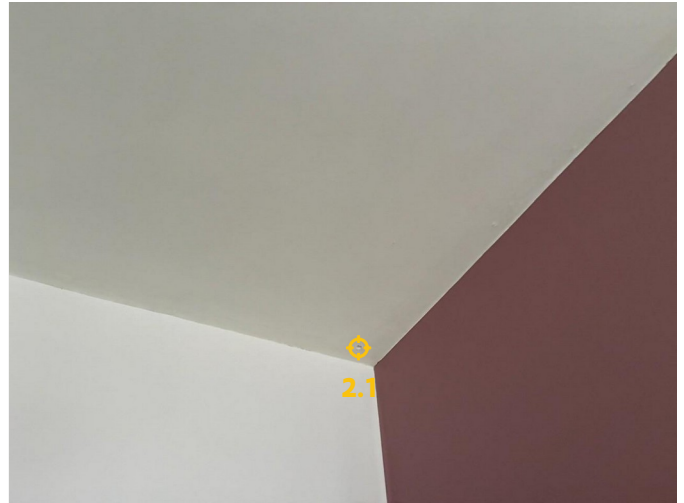
## Fiche 2: Pleisterwerk plafonds

Geen asbest

| # | Type | Referentie | Resultaat |
|---|---|---|---|
| 2.1 | Mengmonster | b gips plafond | Geen asbest |

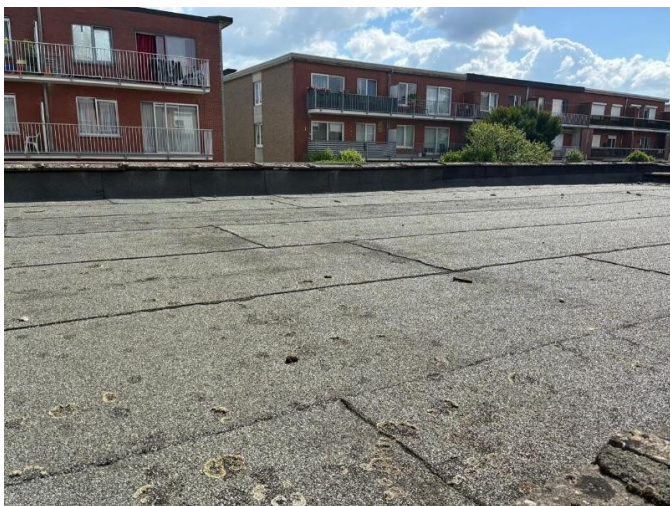
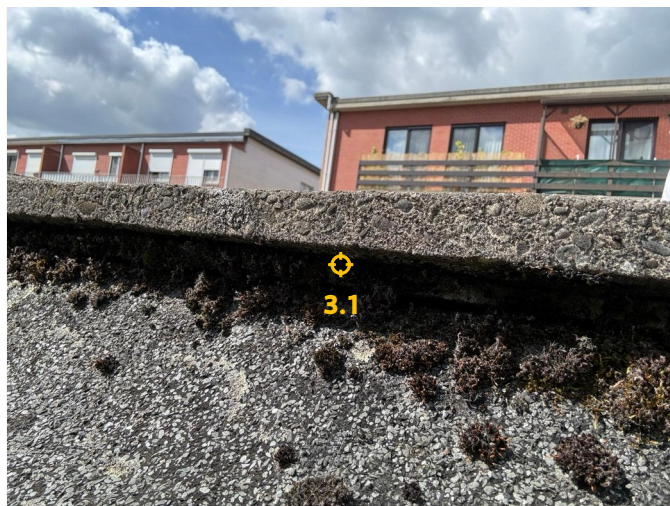
## Fiche 3: Roofing

Geen asbest

| # | Type | Referentie | Resultaat |
|---|---|---|---|
| 3.1 | Puntmonster | L roofing | Geen asbest |

| Opmerking | Staalname tot op de eventuele onderliggende lagen is niet mogelijk zonder uitbreiding naar een destructief onderzoek. |

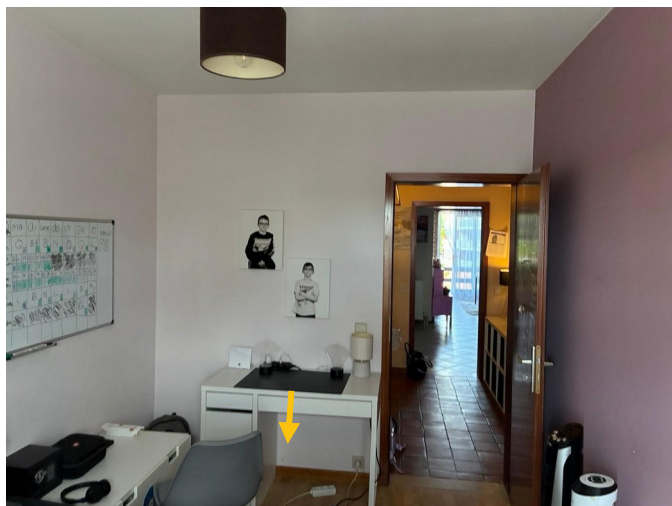
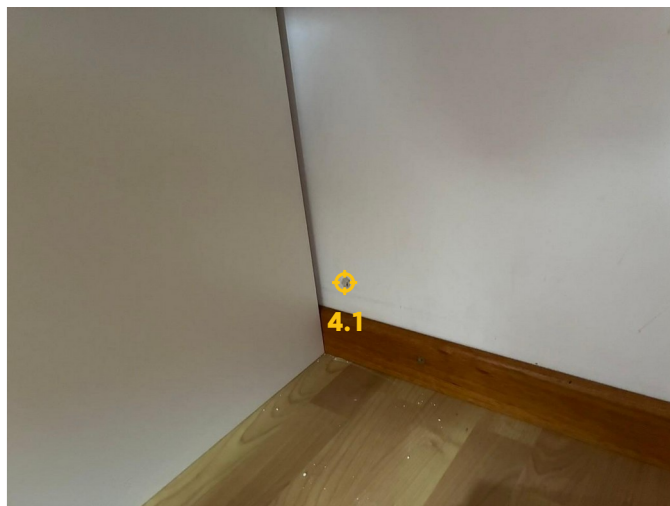
## Fiche 4: Pleisterwerk wanden

Geen asbest

| # | Type | Referentie | Resultaat |
|---|---|---|---|
| 4.1 | Mengmonster | a gips muren | Geen asbest |

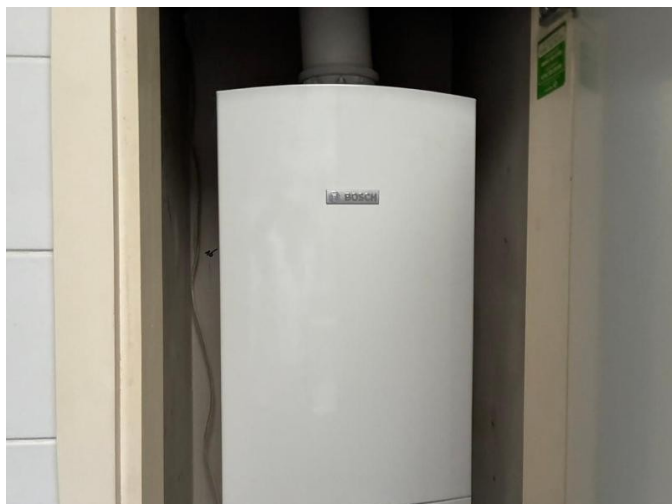
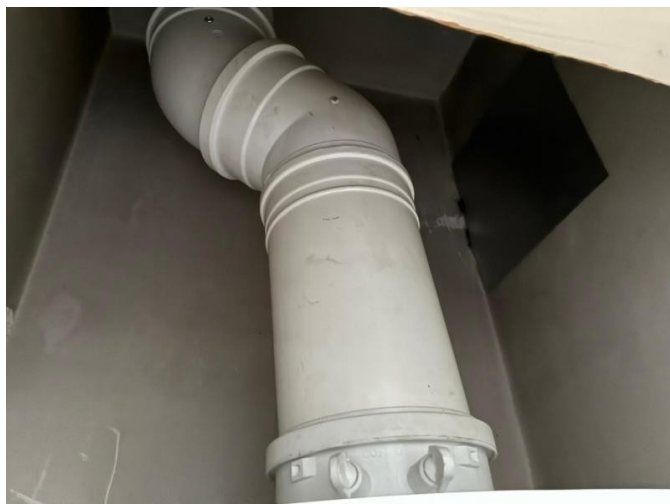
### Fiche 5: Rookgaskanaal (niet verdacht)

| Beschrijving | Notitie | Terug te vinden op plannen |
|---|---|---|
| Fiche 5: Rookgaskanaal (niet verdacht) | Het rookgaskanaal is niet-asbestverdacht. | - |

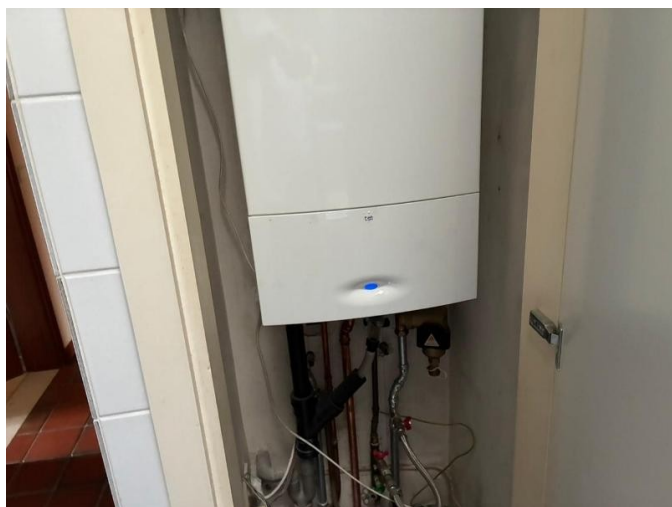
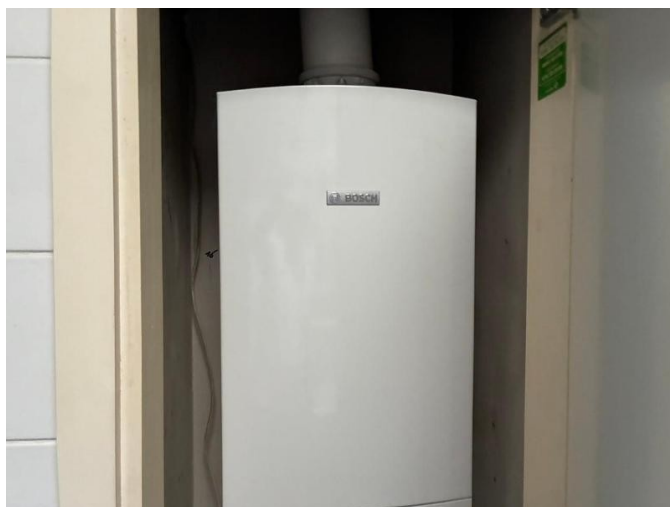
### Fiche 6: CV-ketel (niet verdacht)

| Beschrijving | Notitie | Terug te vinden op plannen |
|---|---|---|
| Fiche 6: CV-ketel (niet verdacht) | De CV-ketel (dichtingen, isolerend materiaal) is niet asbestverdacht. | - |
