# Asbestinventarisatetest

Eikenmolenwijk 57, 9820 Merelbeke-Melle

Attestnummer : **20250403-000117.000**

Uitgegeven op : **03.04.2025**

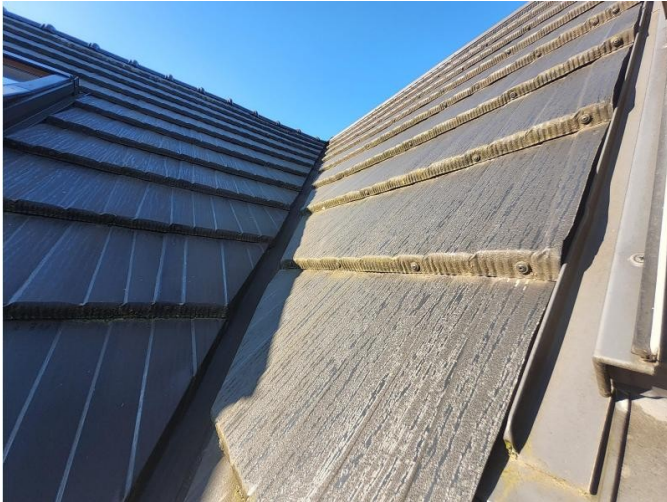
Situeringsfoto

**Reden:** Er is geen volledige risicobeoordeling mogelijk

**Uitleg van de asbestdeskundige:** Tijdens de inspectie was er geen mogelijkheid om het onderdak verder na te gaan, zowel langs de binnenzijde en langs de buitenzijde. Op heden is het dak bedekt met metalen platen en langs de binnenzijde volledig afgewerkt.

Uit foto materiaal van de eigenaar kan er wel worden afgeleid dat het onderdak vermoelijk uit een zwarte doek bestaat.

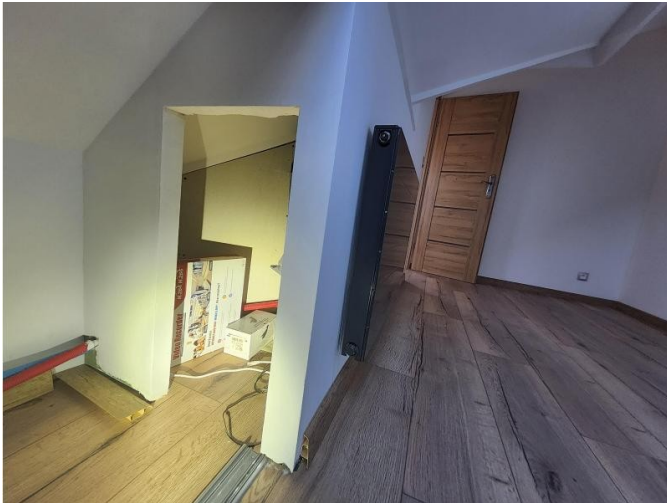
## Fiche 2: Muren zolder ruimte - gipskartonplaten

De binnenmuren op de zolderruimte bestaande voornamelijk uit gipskartonplaten.

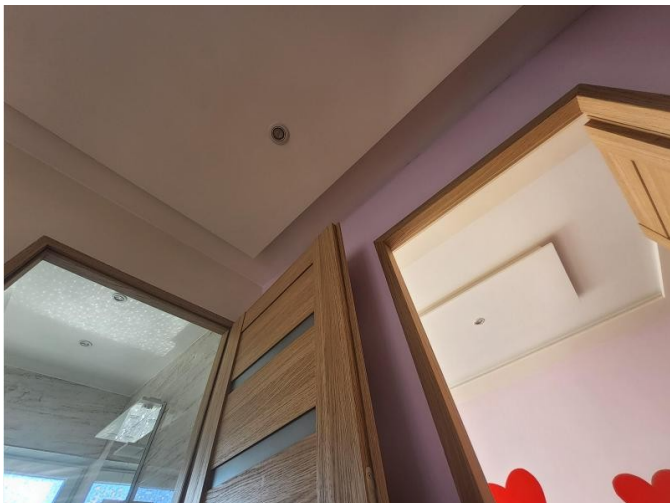
## Fiche 3: Plafond 1ste verdieping - gipskartonplaten (gyproc)

Het plafond op de eerste verdieping bestaat voornamelijk uit voorzetwanden (gipskartonplaten - gyproc), mogelijks kan er hierachter nog ouder pleisterwerk zitten en/of ander materiaal. Hierdoor was er ook geen mogelijkheid om het onderdak verder na te gaan. Aangewezen is om bij volgende renovatie hier verder onderzoek op te doen.

De woning werd in de periode van 2017-2020 volledig gerenoveerd, vermoedelijk werd deze volledig gestript.

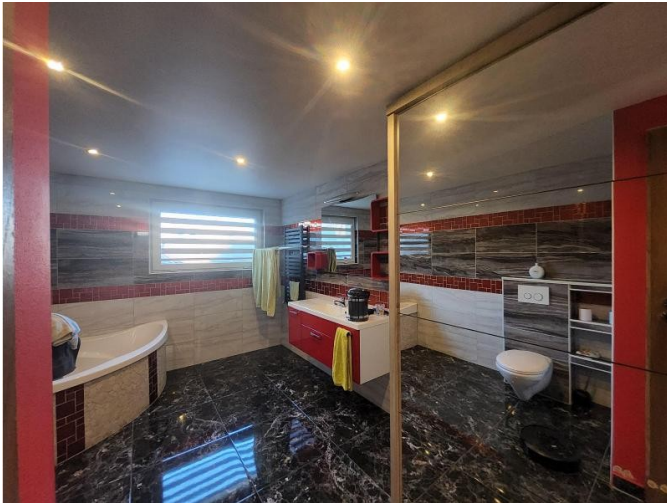
De woning werd in de periode van 2017 - 2018 volledig gerenoveerd, waaronder een nieuwe badkamer inrichting.

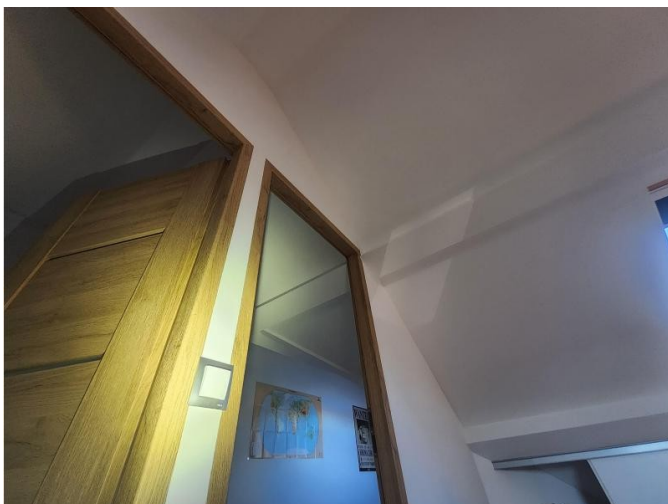
De zolderruimte werd tijdens de laatste renovatie werken volledig geïsoleerd en afgewerkt. Waardoor er geen mogelijkheid was om het onderdak verder na te gaan langs de binnenzijde.

Aangezien de woning volledig werd gerenoveerd, alsook de dakbekking is het vermoeden dat er een recenter onderdak werd geplaatst.

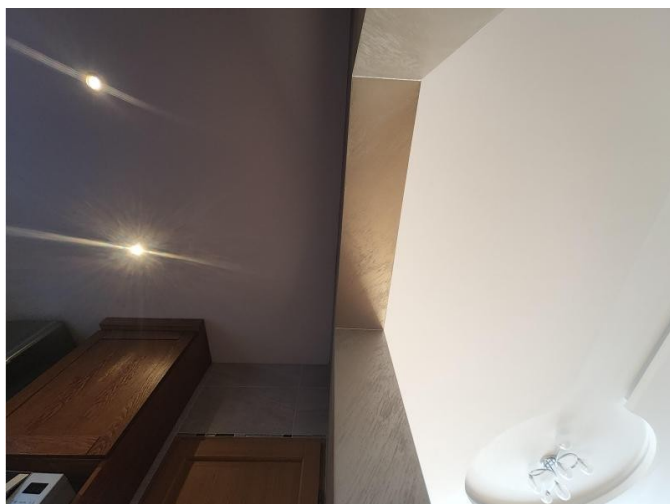
## Fiche 6: Plafond gelijkvloers - gipskartonplaten (gyproc)

Het plafond op het gelijkvloers bestaat voornamelijk uit voorzetwanden (gipskartonplaten - gyproc), mogelijks kan er hierachter nog ouder pleisterwerk zitten en/of ander materiaal. Hierdoor was er ook geen mogelijkheid om het onderdak verder na te gaan. Aangewezen is om bij volgende renovatie hier verder onderzoek op te doen.

De woning werd in de periode van 2017-2020 volledig gerenoveerd, vermoedelijk werd deze volledig gestript.

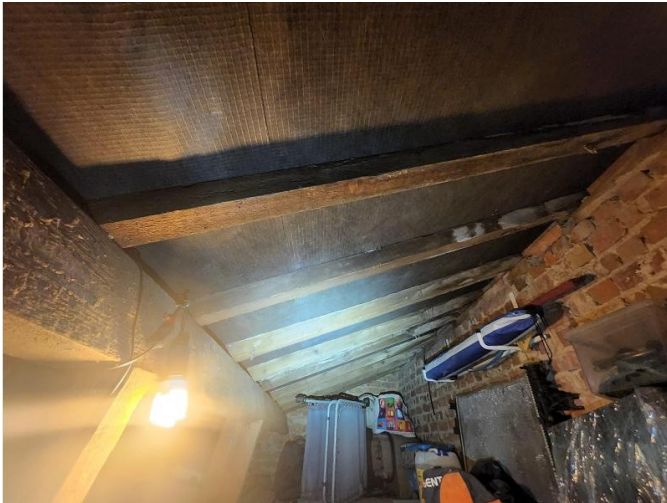
Het onderdak van het bijgebouw bestaande voornamelijk uit een zwarte doek.

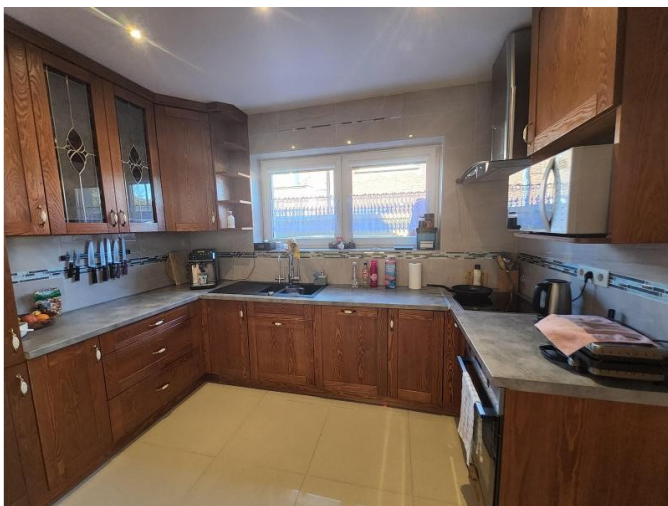
De woning werd in de periode van 2017 - 2018 volledig gerenoveerd, waaronder een nieuwe keuken inrichting.

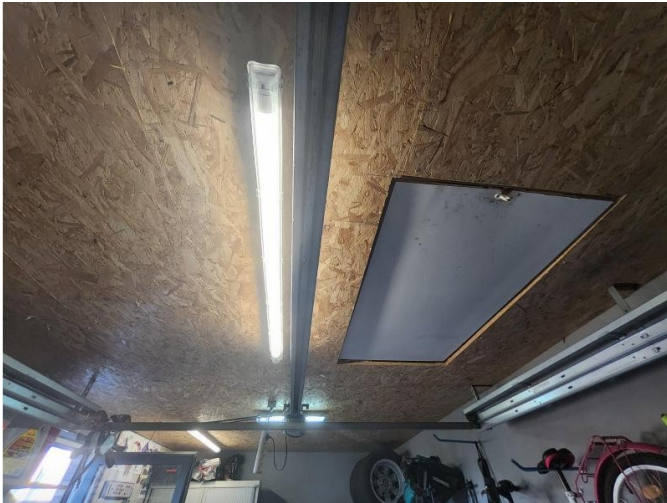
Het plafond van de garage bestaande voornamelijk uit OSB platen.

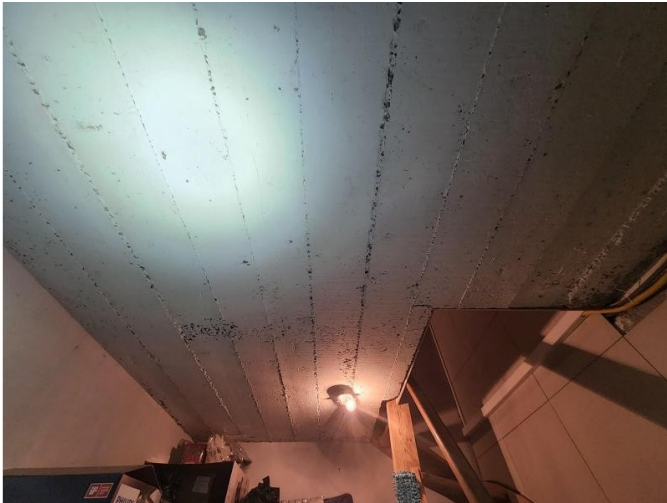
Het plafond in de kelder bestaande voornamelijk uit beton gewelven.

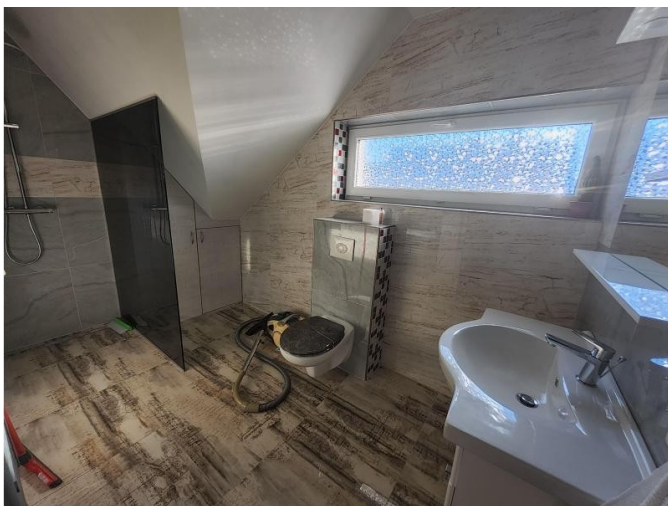
De woning werd in de periode van 2017 - 2018 volledig gerenoveerd, waaronder een nieuwe badkamer inrichting (vroeger geen badkamer).

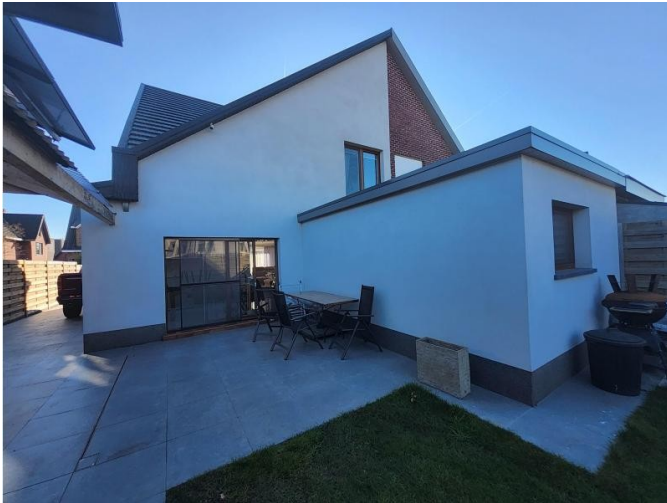
De buitenmuren zijn tijdens de renovatiewerken bezet met nieuwe crepi van in de periode 2017-2020. Zie fotomateriaal, bouwvergunning.

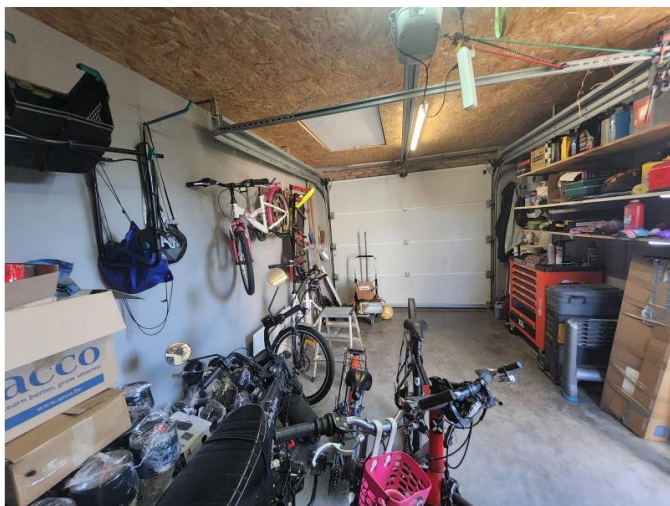
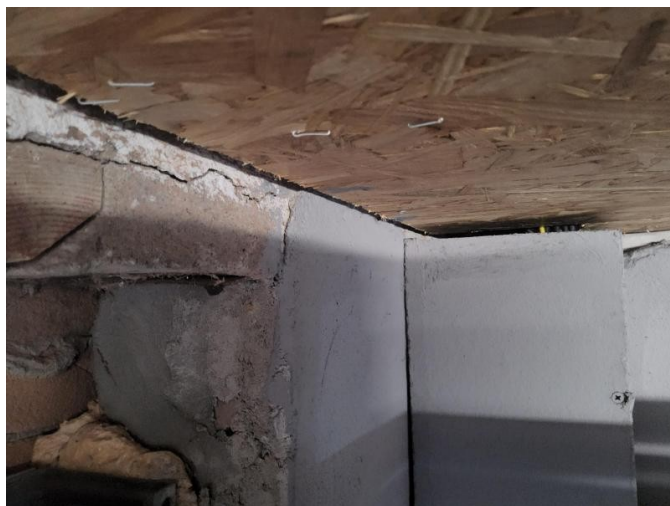
## Fiche 14: Muren garage cementering

Geen asbest

| # | Type | Referentie | Resultaat |
|---|---|---|---|
| 14.1 | Mengmonster | Staal 5 | Geen asbest |

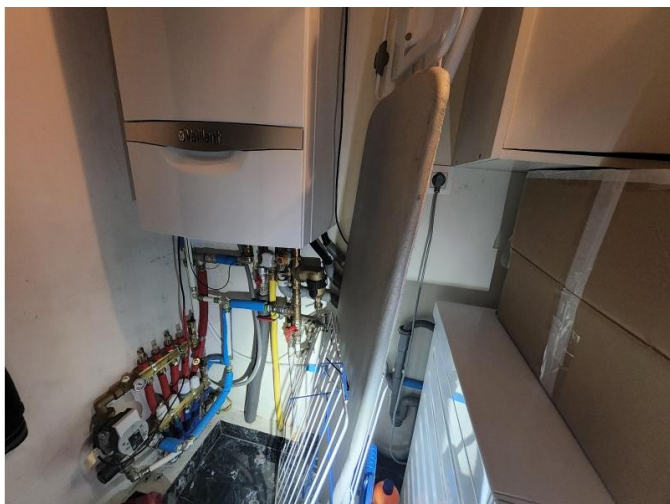
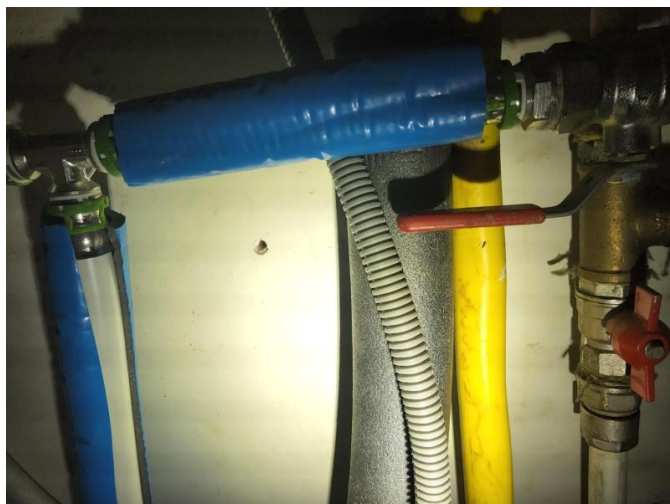
## Fiche 15: Pleisterwerk muren

Geen asbest

| # | Type | Referentie | Resultaat |
|---|---|---|---|
| 15.1 | Mengmonster | Staal 1 | Geen asbest |

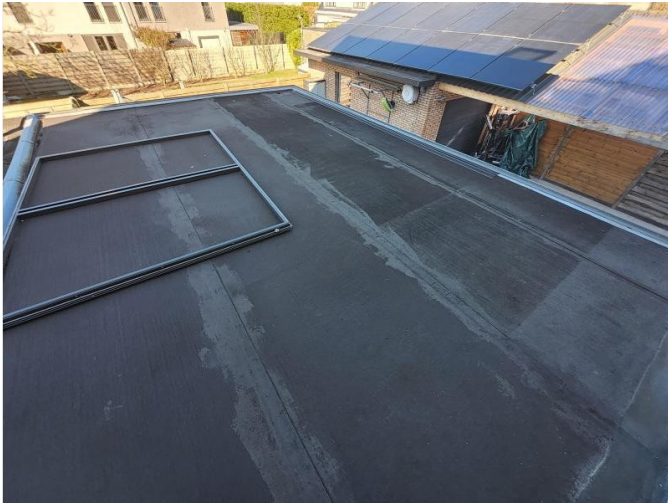
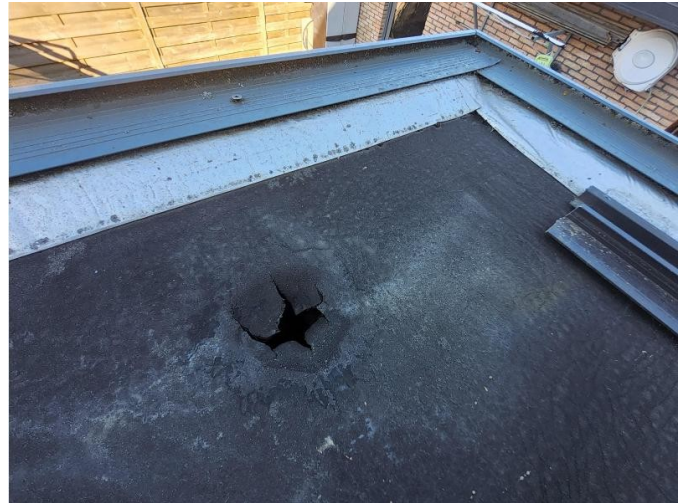
## Fiche 16: Plat dak achterbouw - roofing

Geen asbest

| # | Type | Referentie | Resultaat |
|---|---|---|---|
| 16.1 | Puntmonster | Staal 3 | Geen asbest |

| Opmerking | Deze oppervlakte, volumes en gewichten zijn niet gemeten, maar geschat op basis van een benadering van de aanwezige roofing (de opgegeven hoeveelheden mogen niet gebruikt worden als maatstaf voor heffingen). Om gevolgschade en lekkages te voorkomen en niet destructief te werk te gaan, is alleen de toplaag bemonsterd. We kunnen geen uitspraak doen over de onderliggende lagen. Bij renovatie of sloop dient er een destructief onderzoek uitgevoerd te worden van de roofing. |

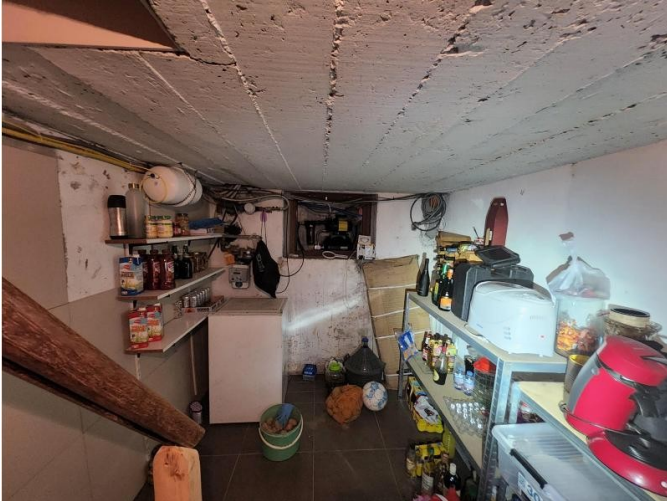
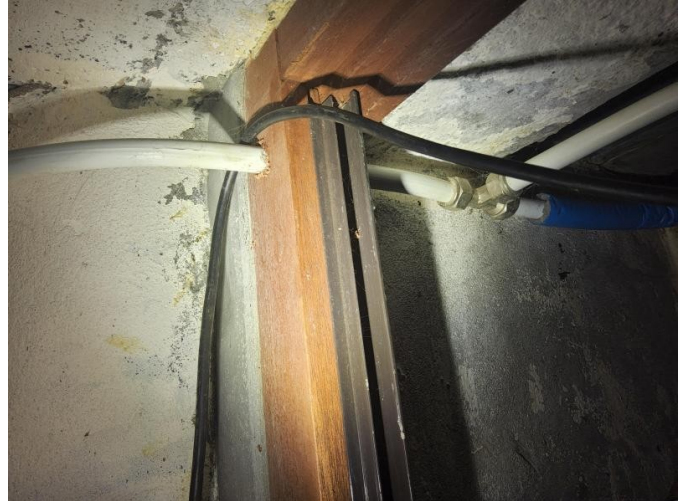
## Fiche 17: Cementering kelder

Geen asbest

| # | Type | Referentie | Resultaat |
|---|---|---|---|
| 17.1 | Mengmonster | Staal 4 | Geen asbest |
