# Asbestinventarisat attest

Berrebroeckstraat 8, 9406 Ninove

Attestnummer : 20260719-000153.000

**Niet-asbestveilig**

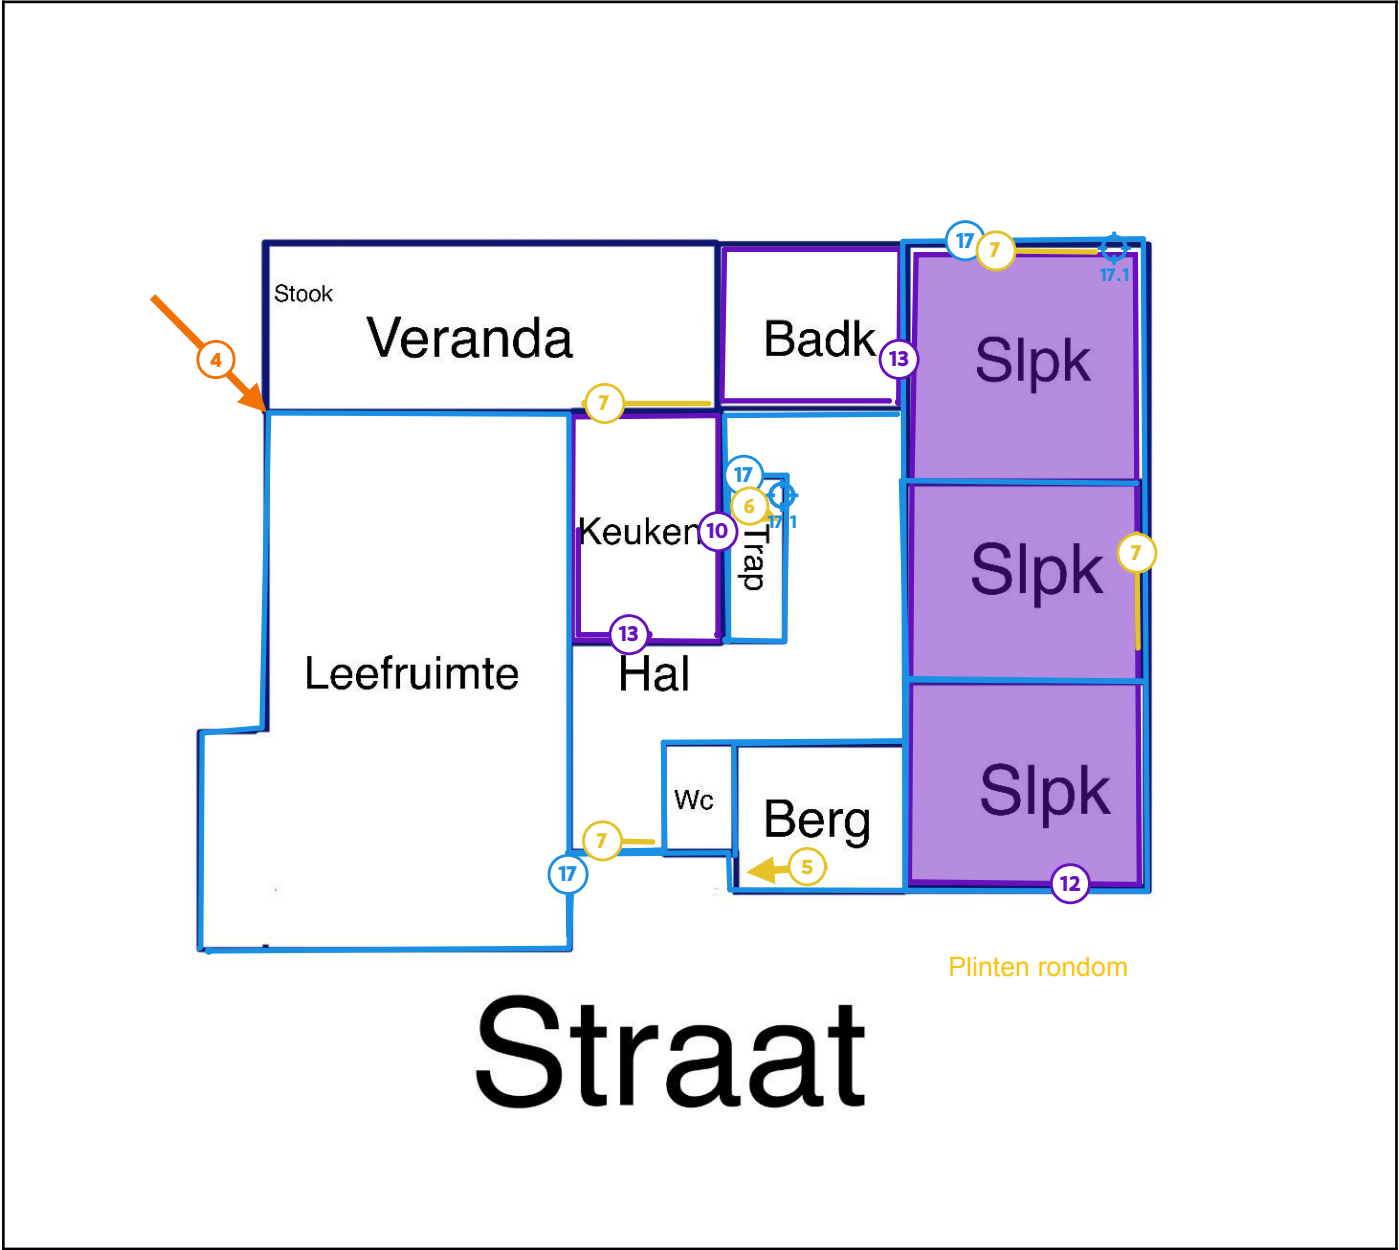
## Plan 1.2: Gelijksvloers

| Beschrijving | Type | Actie |
|---|---|---|
| 4. Rookgaskanaal asbestcement | Asbestmateriaal | Verwijderen |
| 5. Bakeliet zekeringdoos aan teller | Asbestmateriaal | Zorgvuldig beheren |
| 6. Bakeliet toepassingen | Asbestmateriaal | Zorgvuldig beheren |
| 7. Mastiek ramen (in schrijnwerk) | Asbestmateriaal | Zorgvuldig beheren |

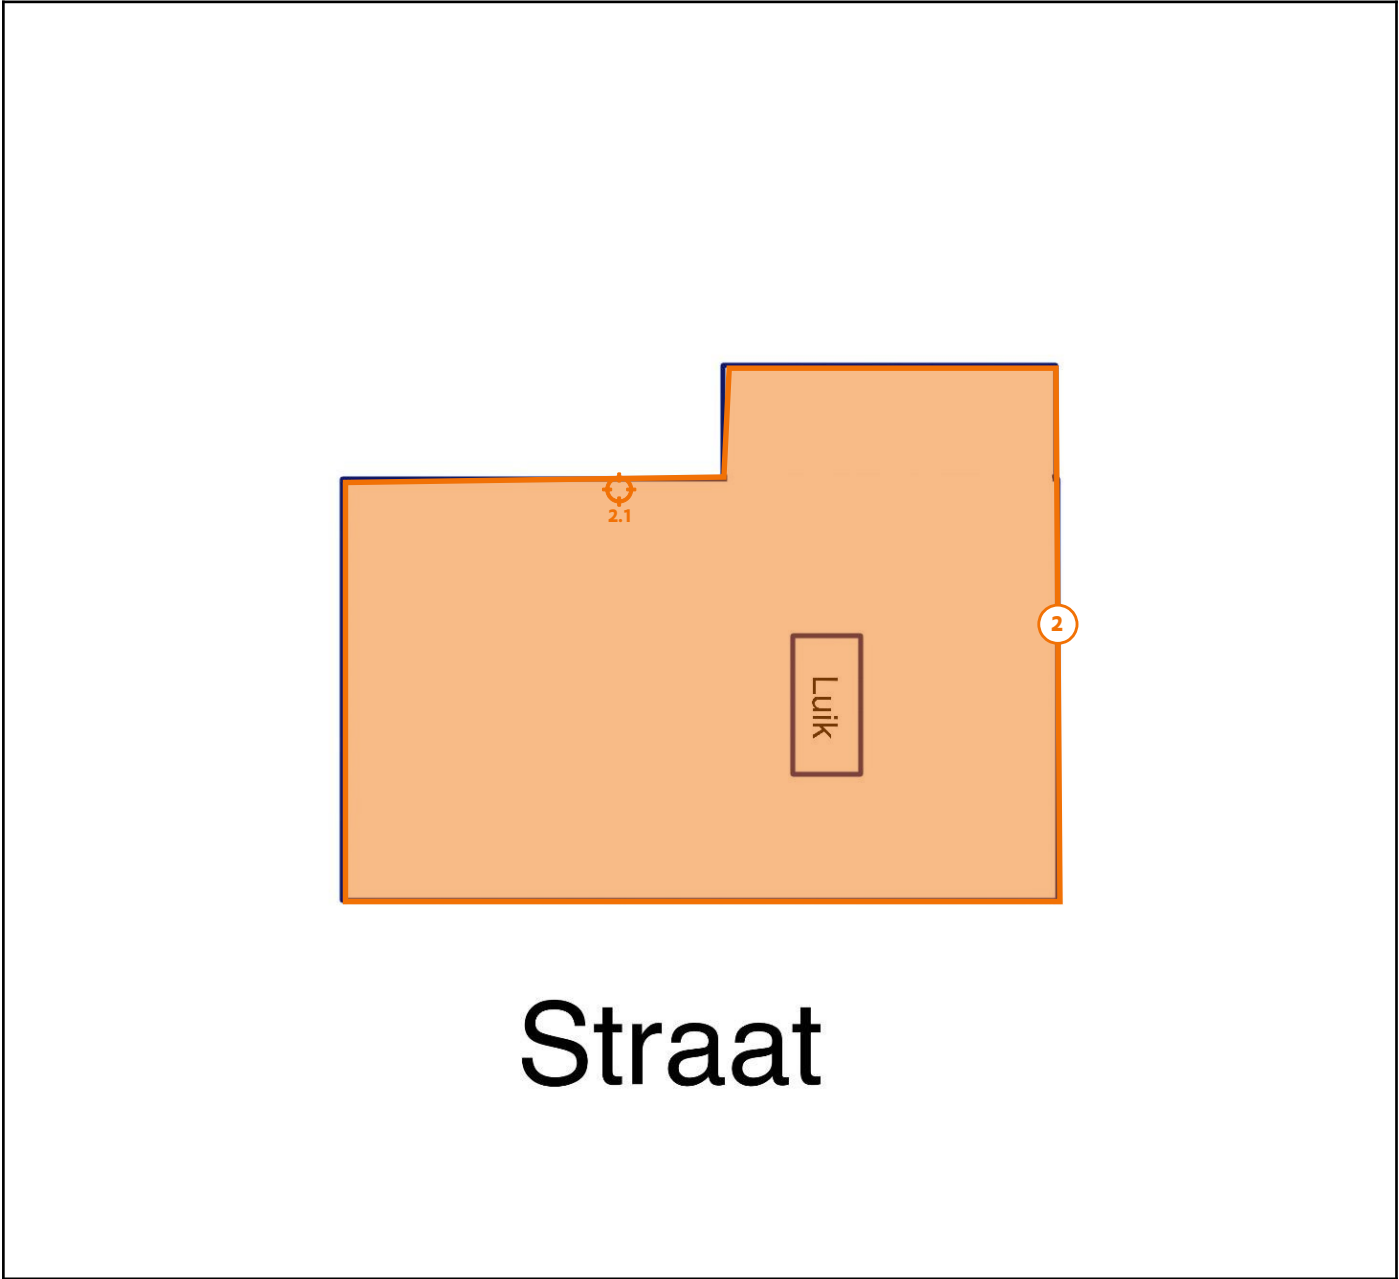
# Plan 1.5: Zolder

| Beschrijving | Type | Actie |
|---|---|---|
| 2. Leien dak | Asbestmateriaal | Verwijderen |

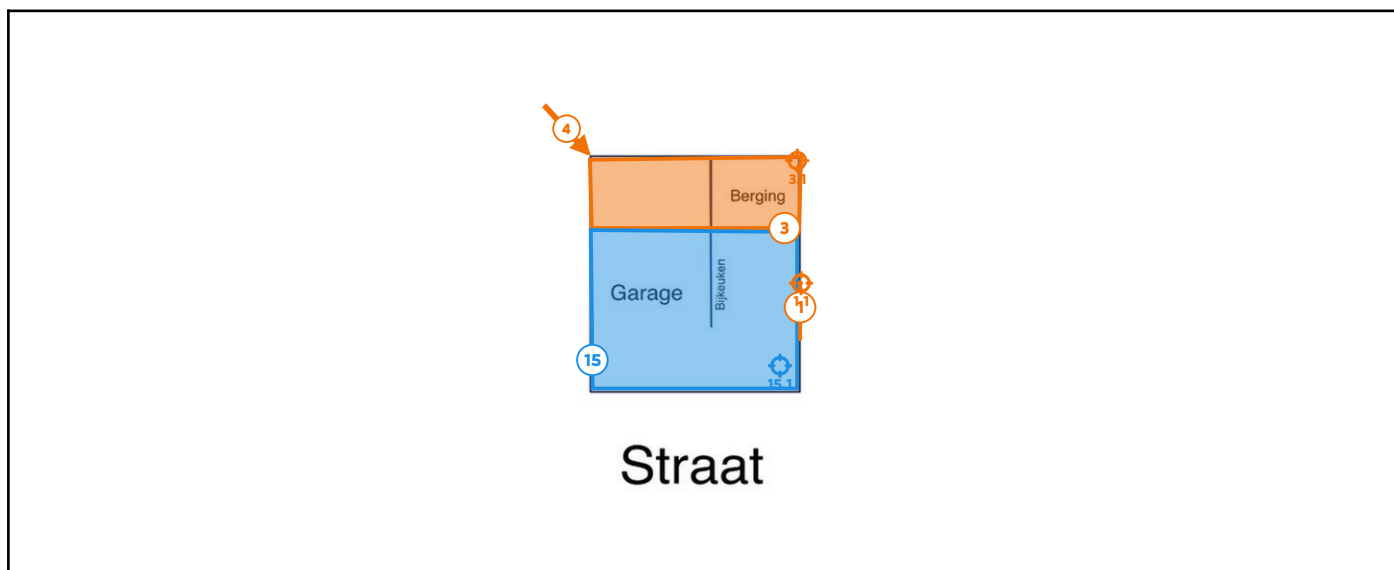
## Plan 3.1: Bijgebouw

| Beschrijving | Type | Actie |
|---|---|---|
| 1. Asbestcement vensterbank | Asbestmateriaal | Verwijderen |
| 3. Golfplaten | Asbestmateriaal | Verwijderen |
| 4. Rookgaskanaal asbestcement | Asbestmateriaal | Verwijderen |
| 15. Roofing plat dak | Geen asbest | - |

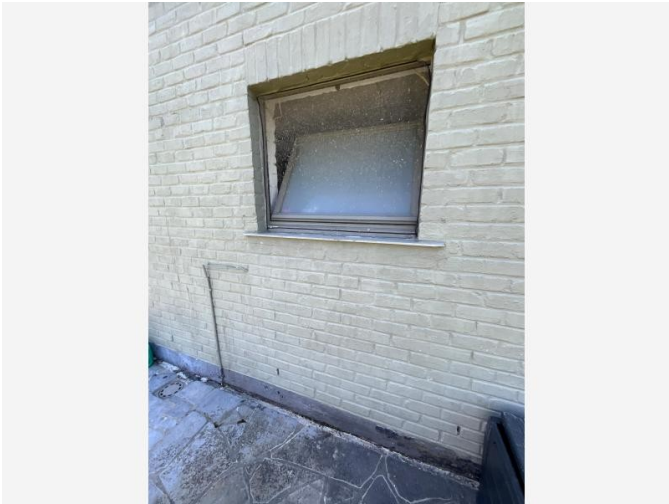
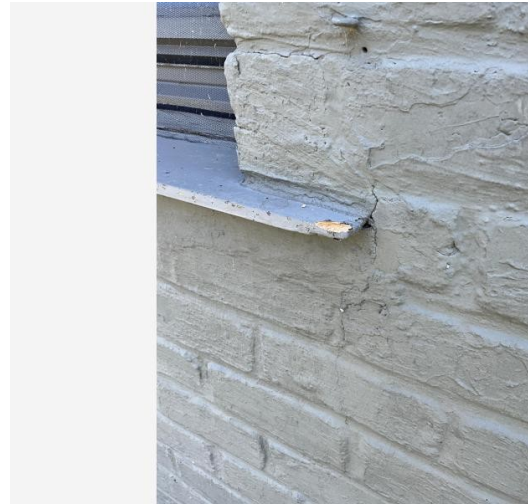
Het asbestmateriaal valt onder de mijlpaal van 2040.

| Eindbeoordeling materiaalisico | Verhoogd materiaalisico en/of verhoogde kans op vezelvrijgave |

| Gebondenheid | Categorie 1: hechtgebonden in oorsprong |
| Asbestsoort (vezeltype) | Alleen chrysotiel aanwezig |
| Toestand van het materiaal | Matig beschadigd, matig verweerd |

| # | Type | Referentie | Resultaat |
|---|---|---|---|
| 1.1 | Puntmonster | MM13 | Chrysotiel |

| Beschrijving | Asbestcement vensterbank |

- Zorg voor een veilig beheer. Vermijd het beschadigen van het asbestmateriaal. Controleer de toestand jaarlijks op wijzigingen.
- Voer bijkomende staalname(s) uit.

- Eenvoudige handelingen: mag via doe-het-zelf of door werknemer(s) met opleidingsattest eenvoudige handelingen  
Indien de vensterbanken rondom kunnen worden losgemaakt & in zijn geheel worden verwijderd, kan dit via eenvoudige handelingen.

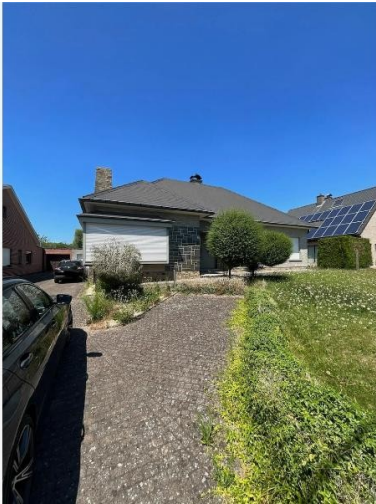
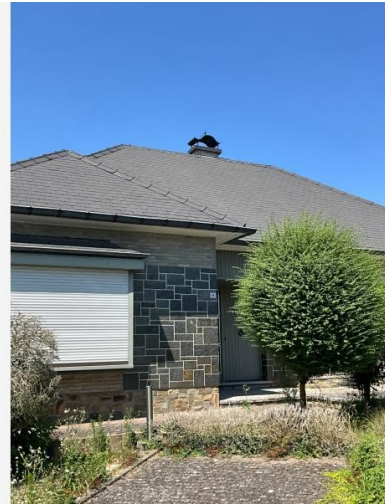
Het asbestmateriaal valt onder de mijlpaal van 2034.

| Eindbeoordeling materiaalarisico | Verhoogd materiaalarisico en/of verhoogde kans op vezelvrijgave |

| Asbestsoort (vezeltype) | Crocidoliet aanwezig |
| Toestand van het materiaal | Matig beschadigd, matig verweerd |

| # | Type | Referentie | Resultaat |
|---|---|---|---|
| 2.1 | Puntmonster | MM05 | Crocidoliet, Chrysotiel |

| Beschrijving | Leien dak |

- Zorg voor een veilig beheer. Vermijd het beschadigen van het asbestmateriaal. Controleer de toestand jaarlijks op wijzigingen.
- Hemelwater dat afspoelt van asbestcement daken of gevels kan asbestdeeltjes bevatten. Gebruik het enkel voor gesloten circuits (bv. spoelen toiletten). Reinig na het vervangen van het dak of de gevel de dakgoten en regenwaterput of -ton om asbesthoudend sediment of slib te verwijderen

- Eenvoudige handelingen: mag via doe-het-zelf of door werknemer(s) met opleidingsattest eenvoudige handelingen  
Indien de leien in zijn geheel verwijderd kunnen worden kan dit via eenvoudige handelingen.  
Regelgeving wie mag wat verwijderen: <https://ovam.vlaanderen.be/wie-mag-wat-verwijderen>  
Voorzorgen & beschermingsmiddelen: <https://ovam.vlaanderen.be/voorzorgsmaatregelen-bij-asbestverwijdering>

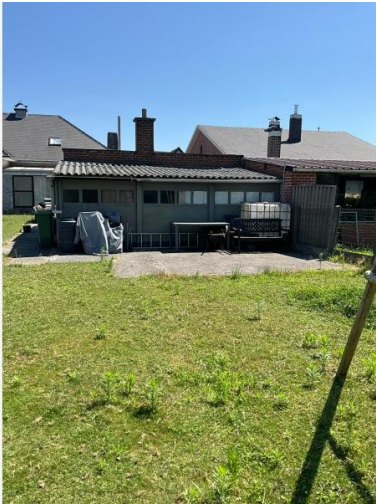
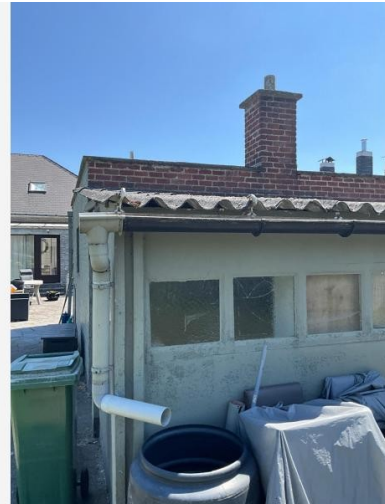
Het asbestmateriaal valt onder de mijlpaal van 2034.

- Zorg voor een veilig beheer. Vermijd het beschadigen van het asbestmateriaal. Controleer de toestand jaarlijks op wijzigingen.
- Hemelwater dat afspoelt van asbestcement daken of gevels kan asbestdeeltjes bevatten. Gebruik het enkel voor gesloten circuits (bv. spoelen toiletten). Reinig na het vervangen van het dak of de gevel de dakgoten en regenwaterput of -ton om asbesthoudend sediment of slib te verwijderen

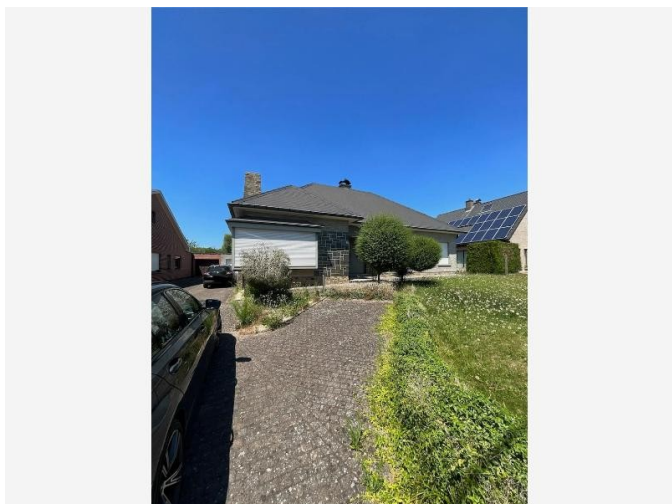
Controle via dakraam/opheffen pannen was niet mogelijk zonder risico op nevenschade.

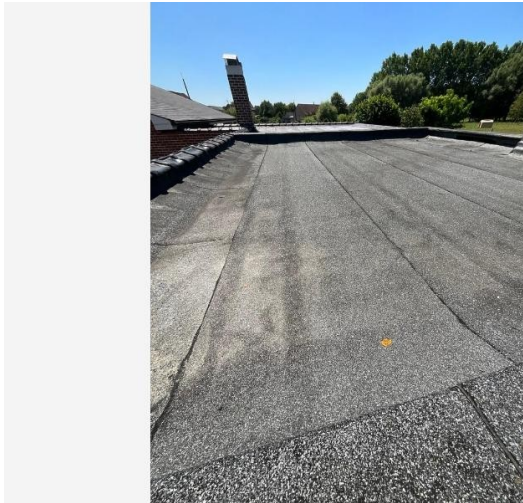
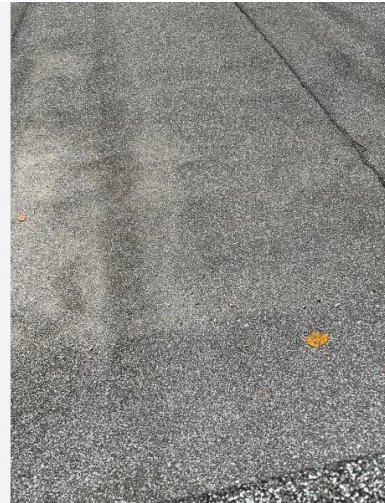
## Fiche 15: Roofing plat dak

Geen asbest

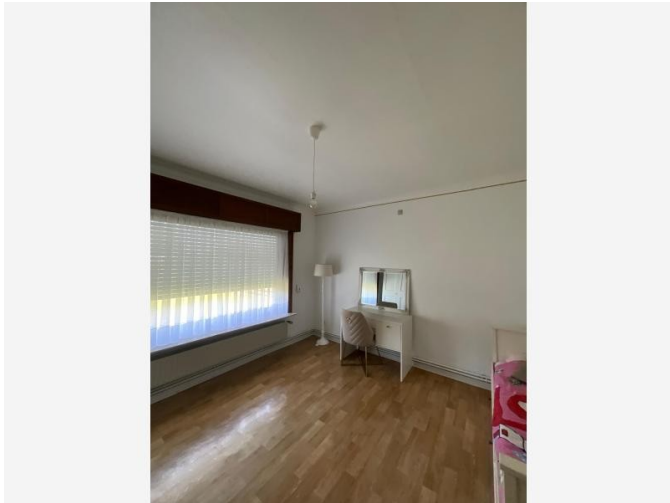
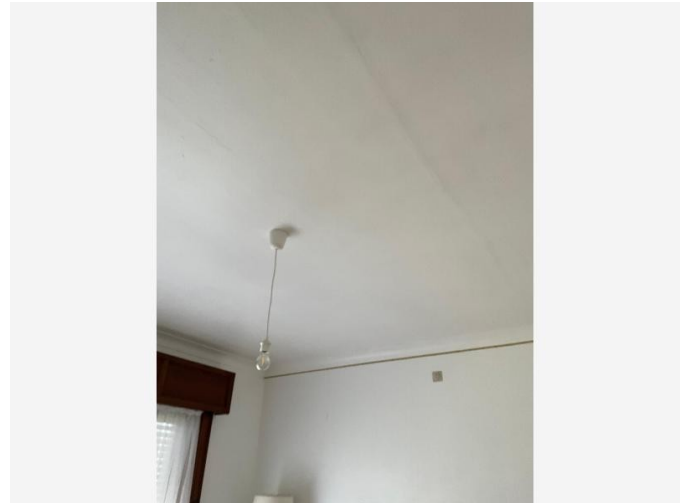
## Fiche 16: Pleisterwerk plafond

Geen asbest

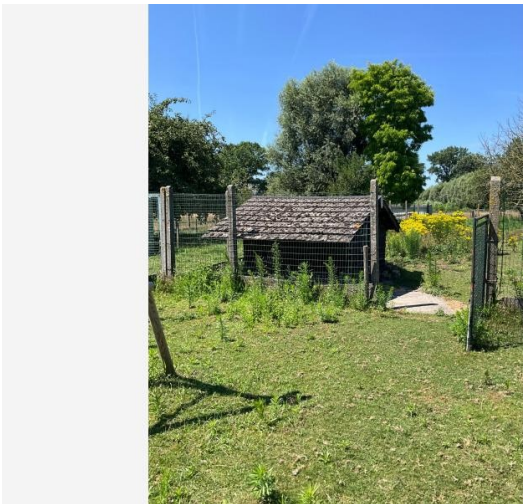
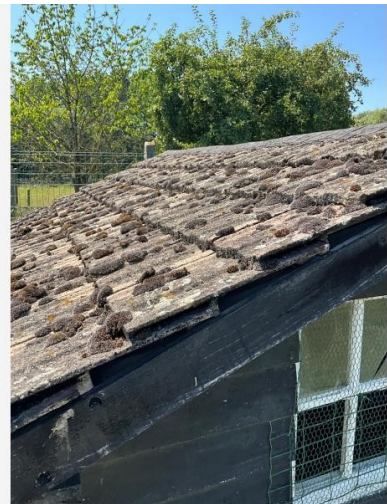
## Fiche 20: Dakbedekking (anders dan leien of golfplaten)

| Beschrijving | Notitie | Terug te vinden op plannen |
|---|---|---|
| Fiche 20: Dakbedekking (anders dan leien of golfplaten) | De dakbedekking van het bijgebouw bestaat uit pannen en is niet asbestverdacht. | Plan 2.1: Bijgebouw plan |
