# Asbestinventarisatetest

Kroonstraat 51D, 2260 Westerlo

Attestnummer : **20260727-000341.000**

Uitgegeven op : **27.07.2026**

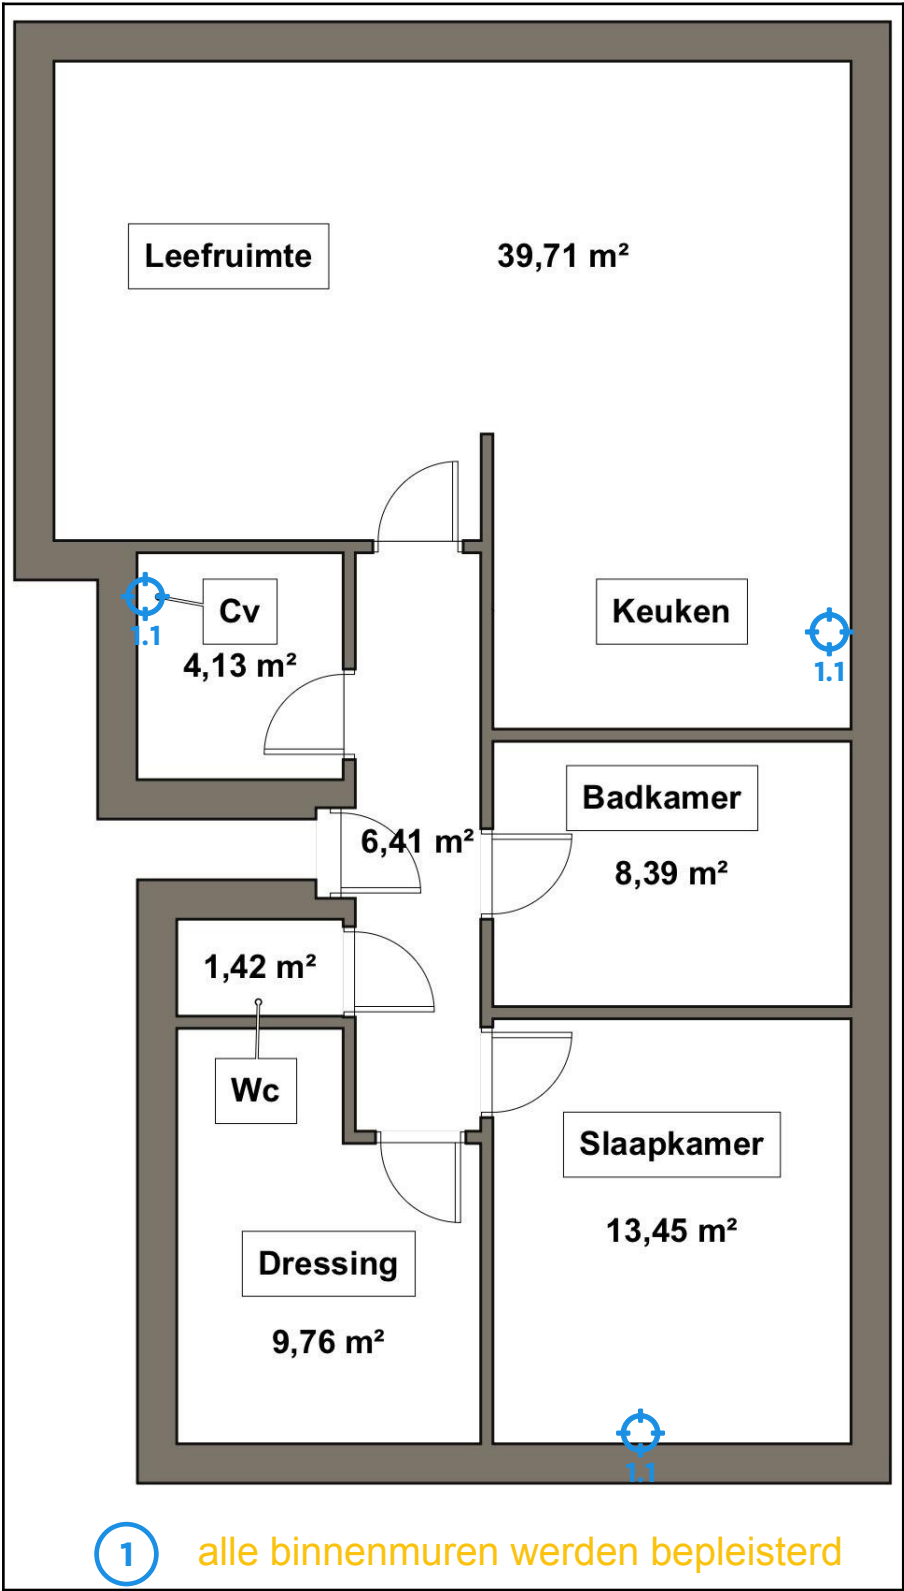
# Plan 1.1: Grondplan

| 1. Pleisterwerk muren | Geen asbest | - |
| 1.1 Code: MM01 | Mengmonster | - |

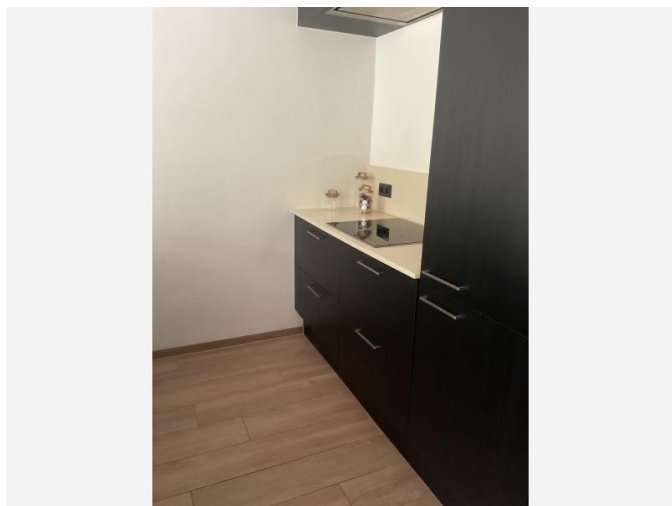
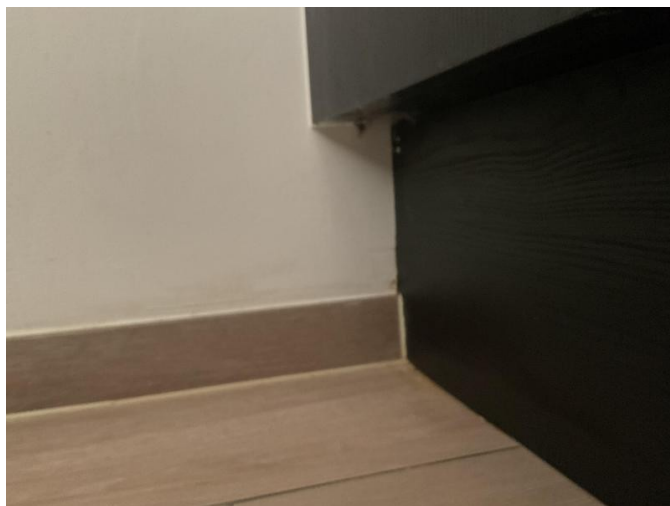
## Fiche 1: Pleisterwerk muren

Geen asbest

| # | Type | Referentie | Resultaat |
|---|---|---|---|
| 1.1 | Mengmonster | MM01 | Geen asbest |

| Bindmiddel van materiaal | Gips - kalk |
| Gebondenheid op basis van bindmiddel | Niet-hechtgebonden |

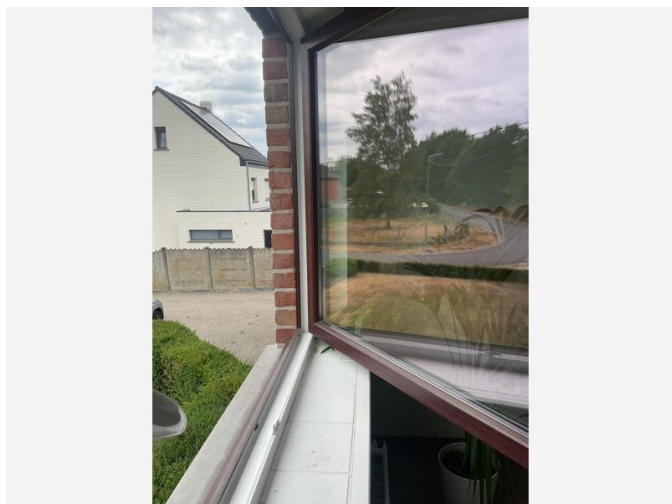
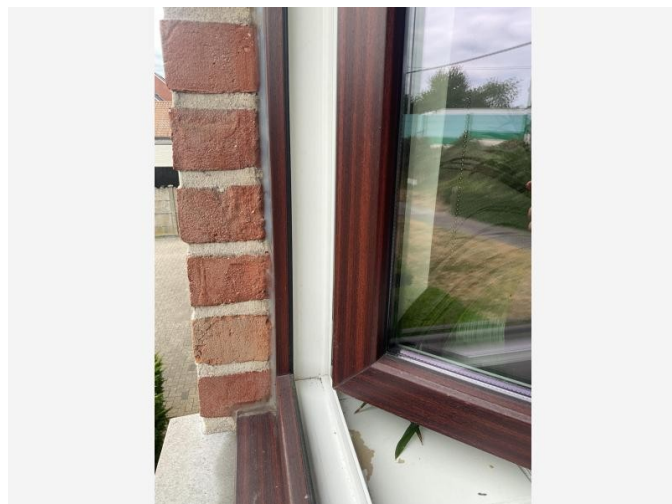
### Fiche 2: Kitten aan schrijnwerk niet asbestverdacht

| Beschrijving | Notitie | Terug te vinden op plannen |
|---|---|---|
| Fiche 2: Kitten aan schrijnwerk niet asbestverdacht | De kitten die gebruikt werden aan het schrijnwerk zijn niet asbestverdacht. | - |

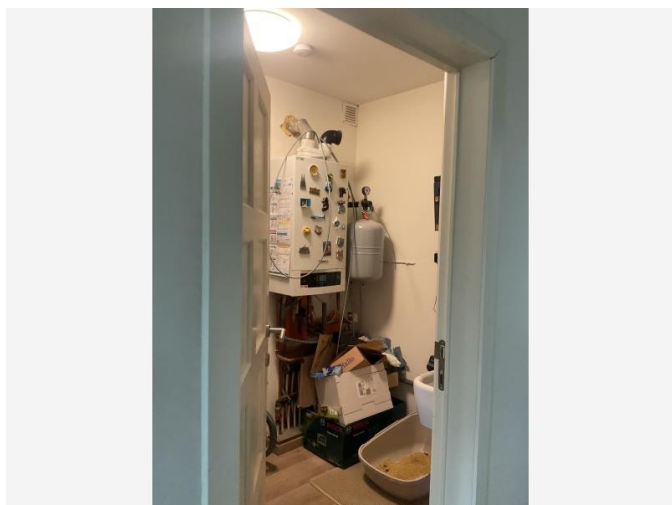
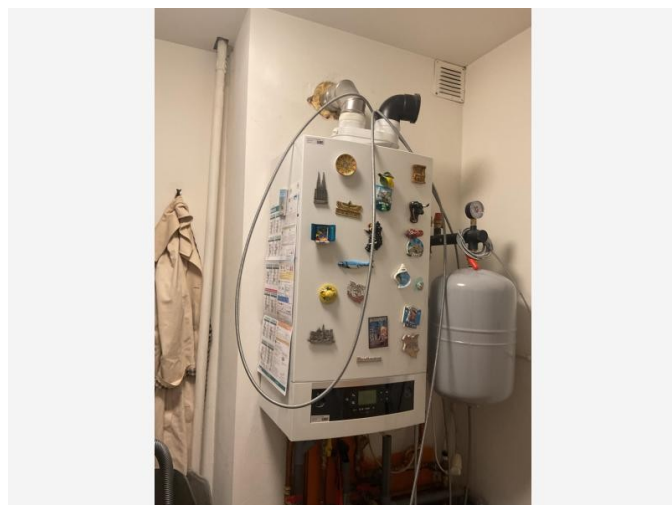
### Fiche 3: CV-ketel (niet verdacht)

| Beschrijving | Notitie | Terug te vinden op plannen |
|---|---|---|
| Fiche 3: CV-ketel (niet verdacht) | De CV-ketel (dichtingen, isolerend materiaal) is niet asbestverdacht. | - |

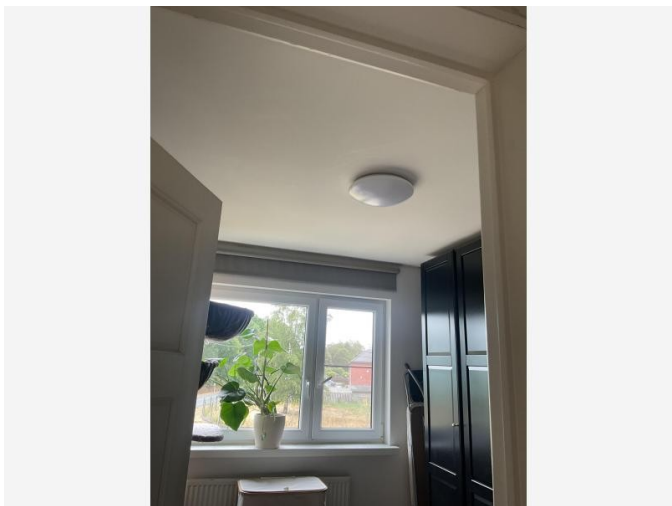
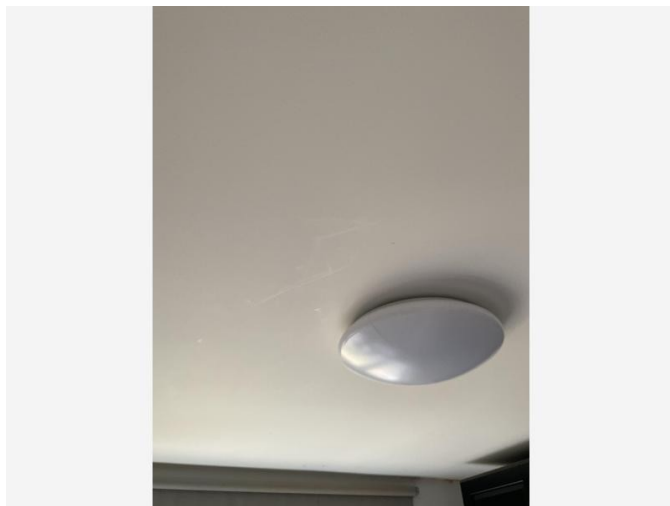
## Fiche 6: Plafonds

| Beschrijving | Notitie | Terug te vinden op plannen |
|---|---|---|
| Fiche 6: Plafonds | Alle plafonds werden verlaagd met niet asbestverdachte materialen.<br><br>Bij renovatie of afbraak is het aan te raden destructief onderzoek uit te voeren.<br><br>Indien gesmeerd plafondpleister wordt aangetroffen boven de huidige afwerking, dient een mengstaal genomen te worden van de pleister in volgende ruimtes:<br><br>- Warme ruimte (ruimte van CV ketel)<br><br>- Traphal<br><br>- Natte ruimte (badkamer of keuken)<br><br>- 1 vrij te kiezen ruimte | - |
