# Asbestinventarisatetest

Zilverenhoeklaan 16, 2950 Kapellen

Attestnummer : **20260715-000527.001**

Uitgegeven op : **16.07.2026**

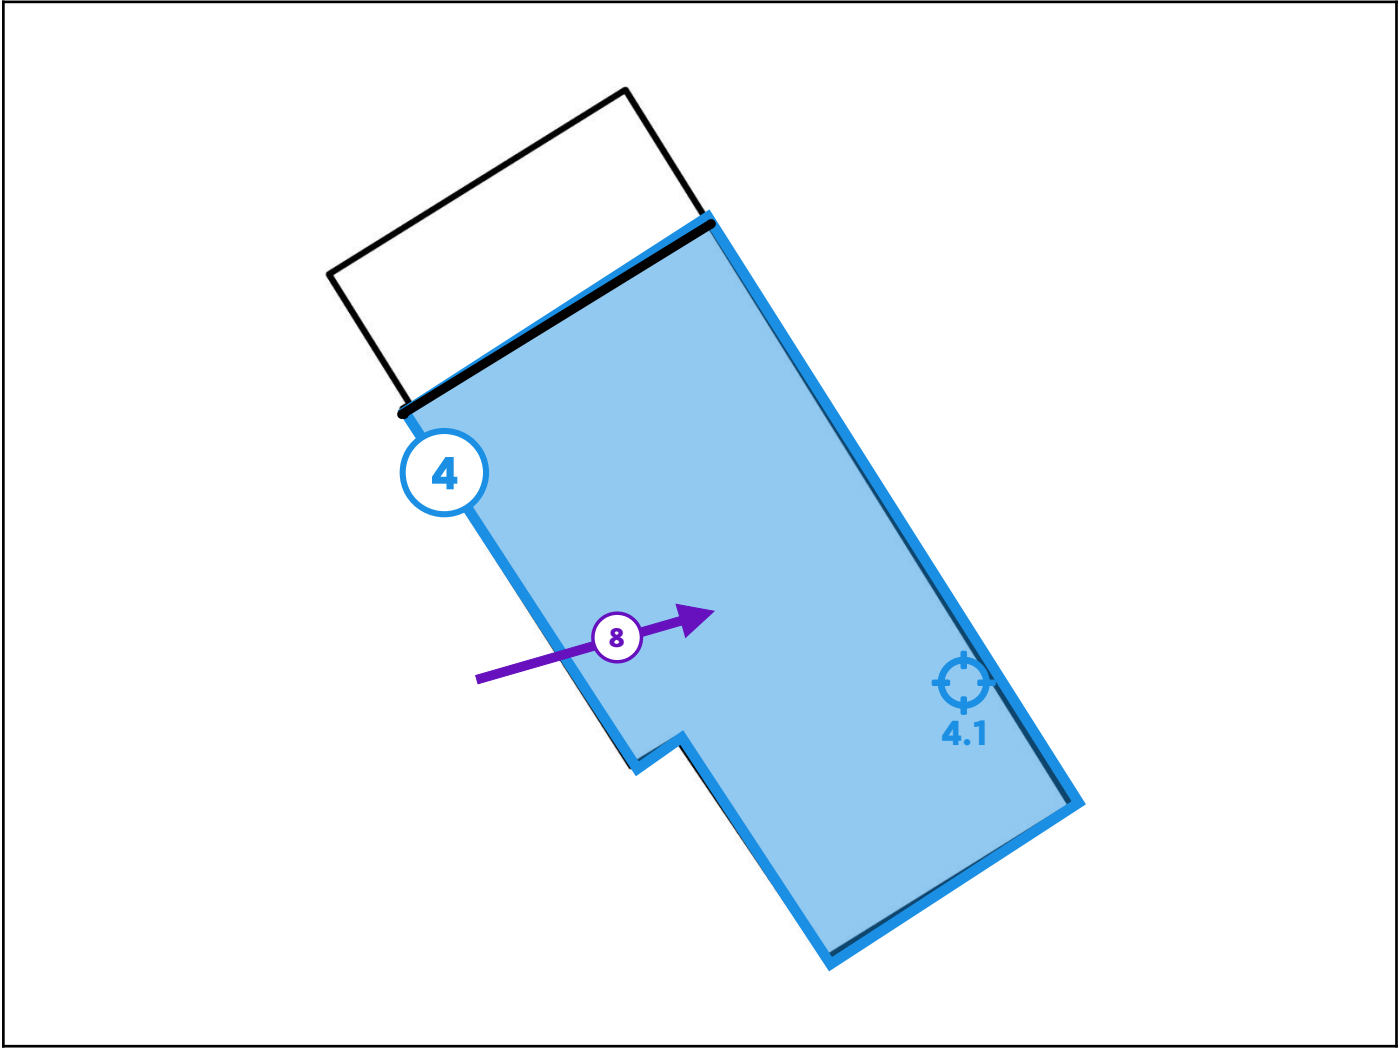
# Plan 1.5: Dak

| Beschrijving | Type | Actie |
|---|---|---|
| 4. Onderdak | Geen asbest | - |
| 8. Rookgaskanaal (niet verdacht) | Overige ruimte of materiaal | - |

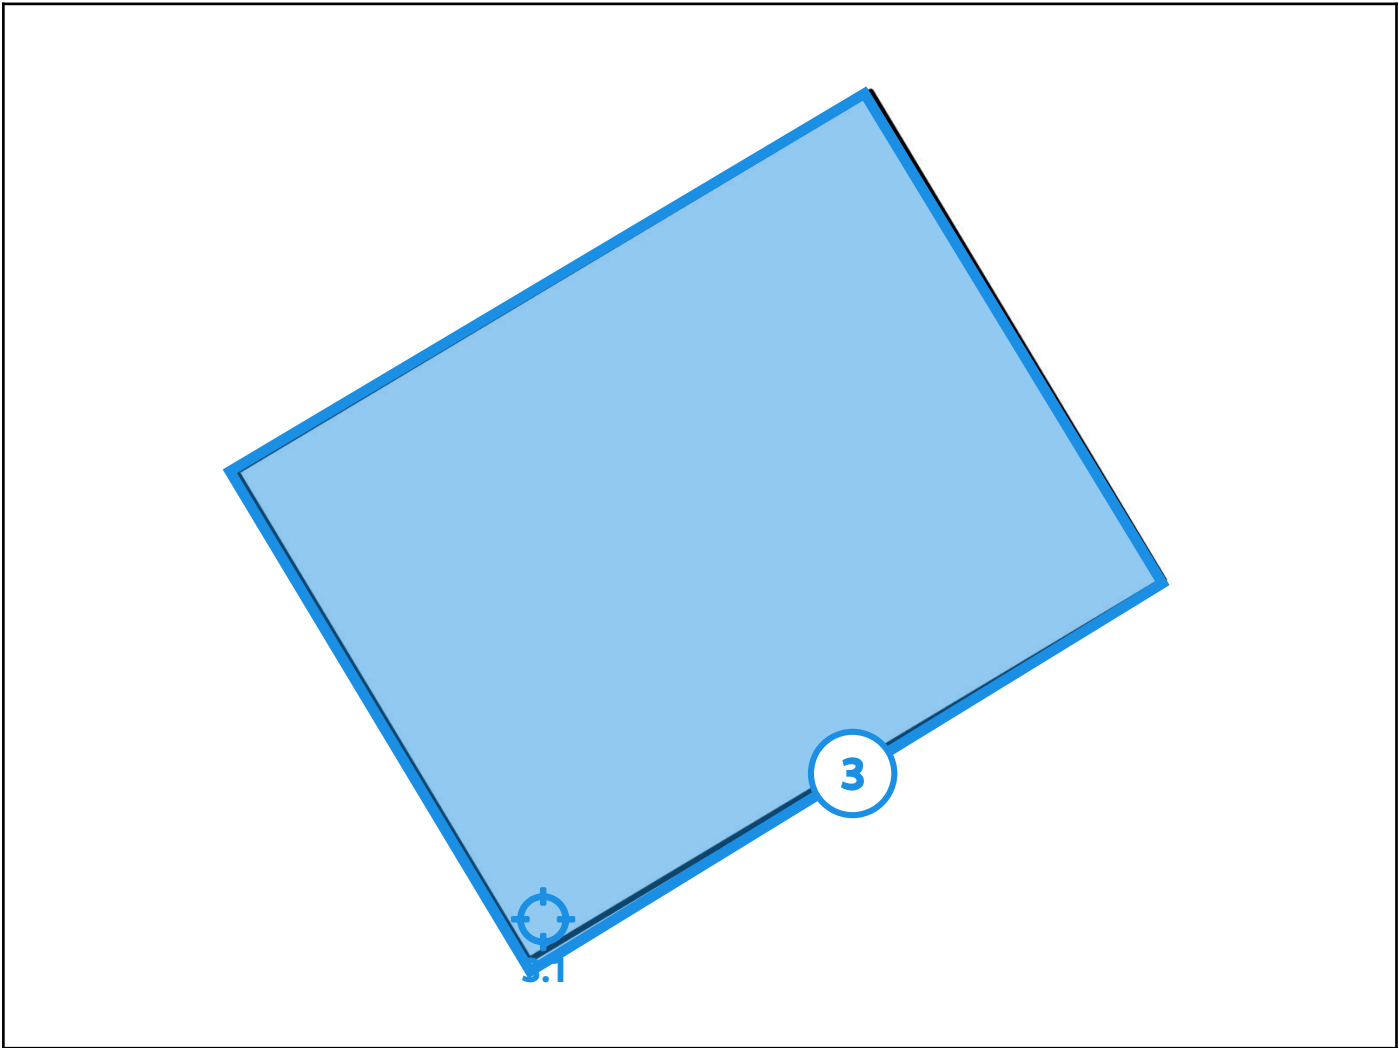
## Plan 2.1: tuinhuis hout plan

| Beschrijving | Type | Actie |
|---|---|---|
| 3. Shingle tuinhuis | Geen asbest | - |

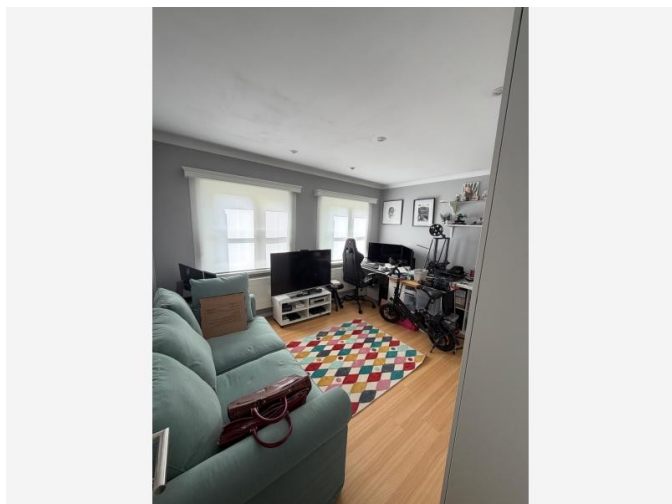
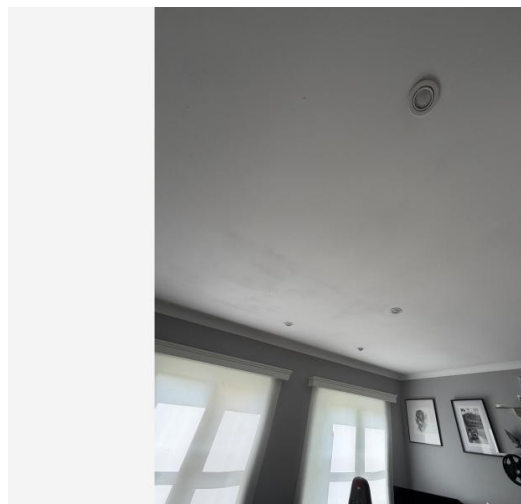
De plafonds zijn gemaakt van niet-asbestverdachte materialen (bijvoorbeeld laminaat, gyproc, ...), deze toepassingen zijn niet asbestverdacht. We hebben echter niet kunnen vaststellen of er mogelijk asbestverdachte of asbesthoudende materialen achter deze toepassingen aanwezig zijn. Bij renovatie of sloop is het aangeraden om een destructief onderzoek te laten uitvoeren van deze toepassingen.

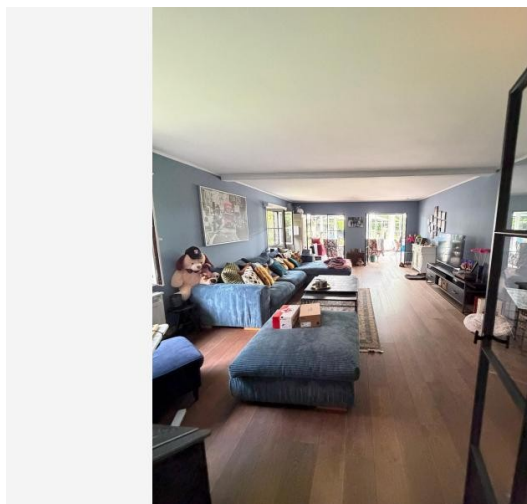
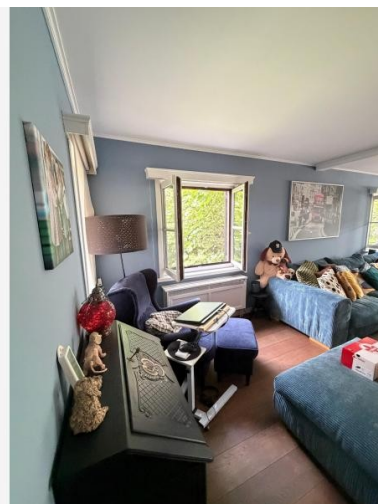
Er werden voorzetwanden (valse muren) aangebracht. Als deskundige kan ik geen uitspraak doen over eventuele asbestverdachte toepassingen die aanwezig zijn of verborgen zitten achter de voorzetwanden. Bij renovaties, sloop of verbouwingen is het aan te raden een destructieve asbestinventaris op te stellen voor deze ruimtes.

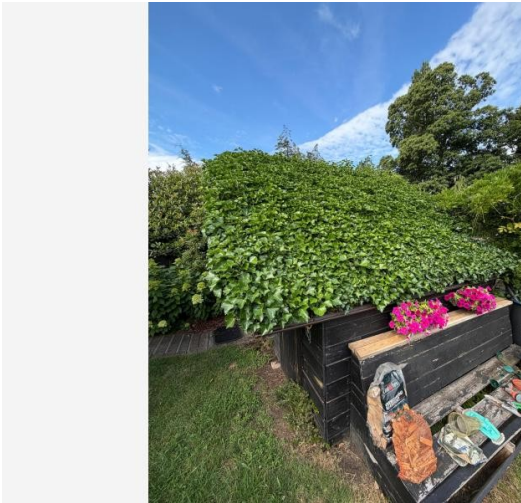
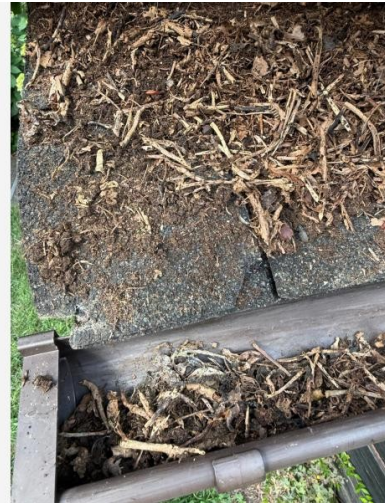
## Fiche 3: Shingle tuinhuis

Geen asbest

| # | Type | Referentie | Resultaat |
|---|---|---|---|
| 3.1 | Puntmonster | MM02 Shingle | Geen asbest |

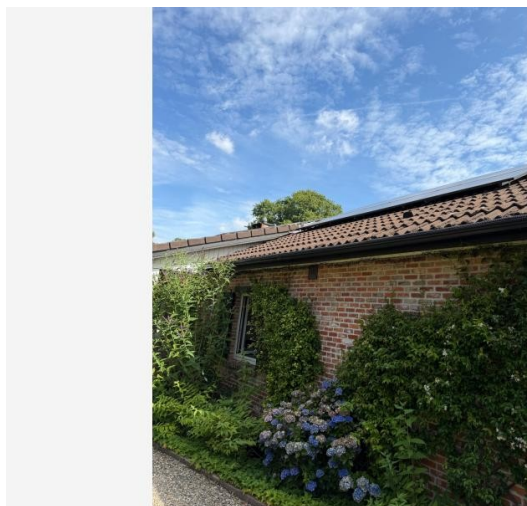
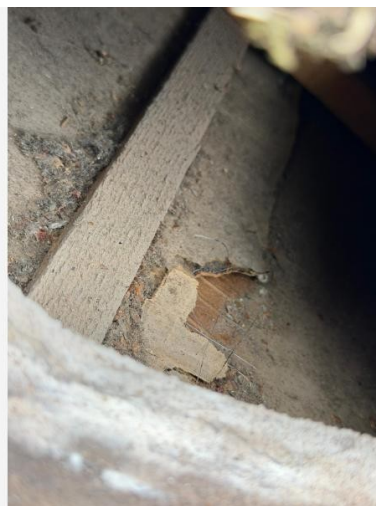
## Fiche 4: Onderdak

Geen asbest

| # | Type | Referentie | Resultaat |
|---|---|---|---|
| 4.1 | Puntmonster | MM01 Papier/Karton | Geen asbest |

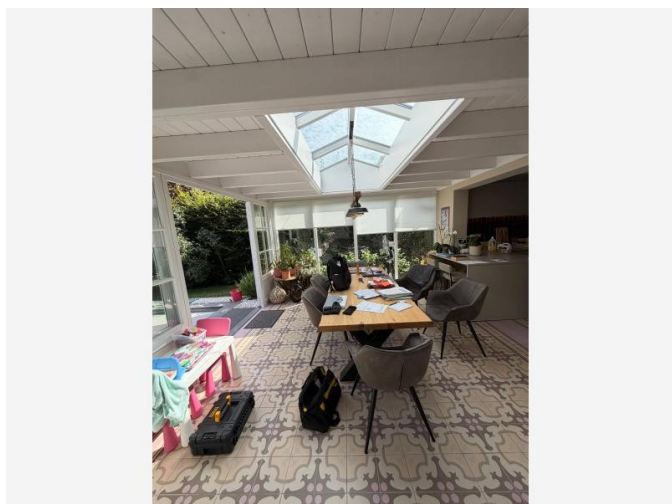
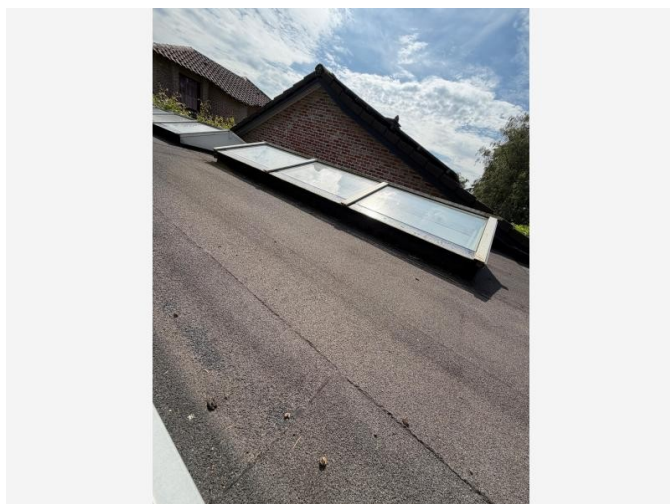
### Fiche 5: Platdak roofing

| Beschrijving | Notitie | Terug te vinden op plannen |
|---|---|---|
| Fiche 5: Platdak roofing | Bewijsstuk toegevoegd, Platdak werd nieuw aangelegd. | - |

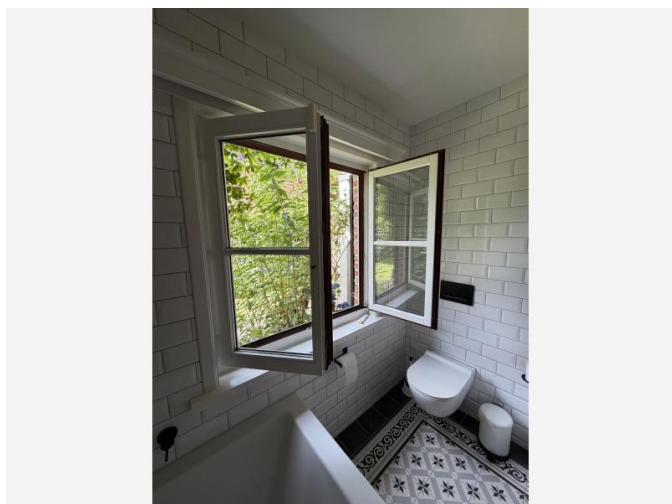
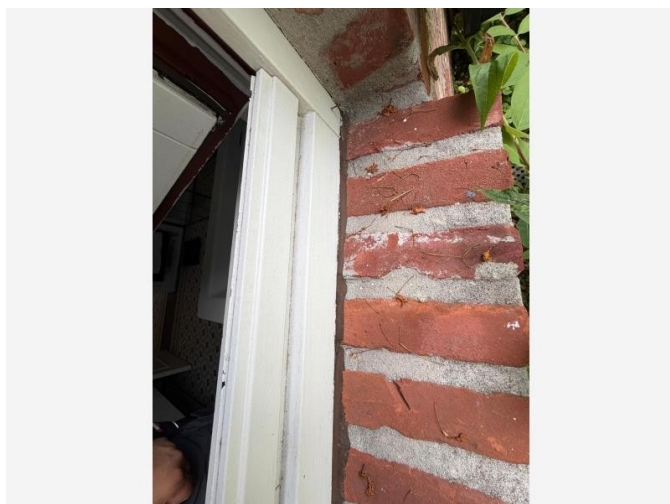
### Fiche 6: Afdichtingsmateriaal aan schrijnwerk

| Beschrijving | Notitie | Terug te vinden op plannen |
|---|---|---|
| Fiche 6: Afdichtingsmateriaal aan schrijnwerk | Afdichtingmateriaal aan de ramen en deuren zijn niet asbest verdacht | - |

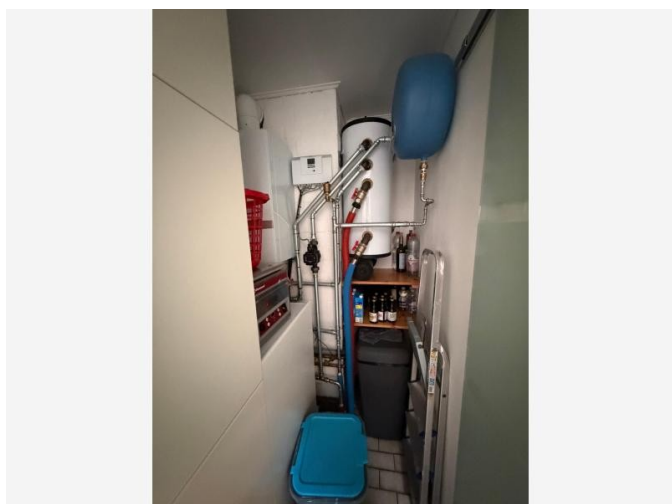
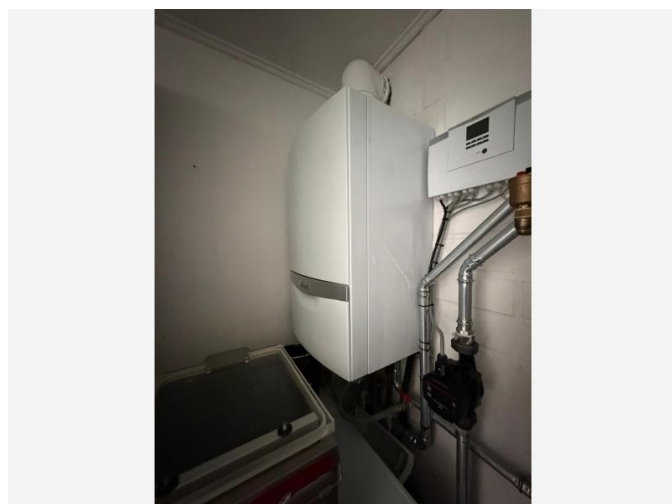
## Fiche 7: Stookketel / Brander

| Beschrijving | Notitie | Terug te vinden op plannen |
|---|---|---|
| Fiche 7: Stookketel / Brander | ketel is van een recent bouwjaar | - |
