# Asbestinventarisatattest

Keizerstraat 54, 1740 Ternat

Attestnummer : 20260728-000392.000

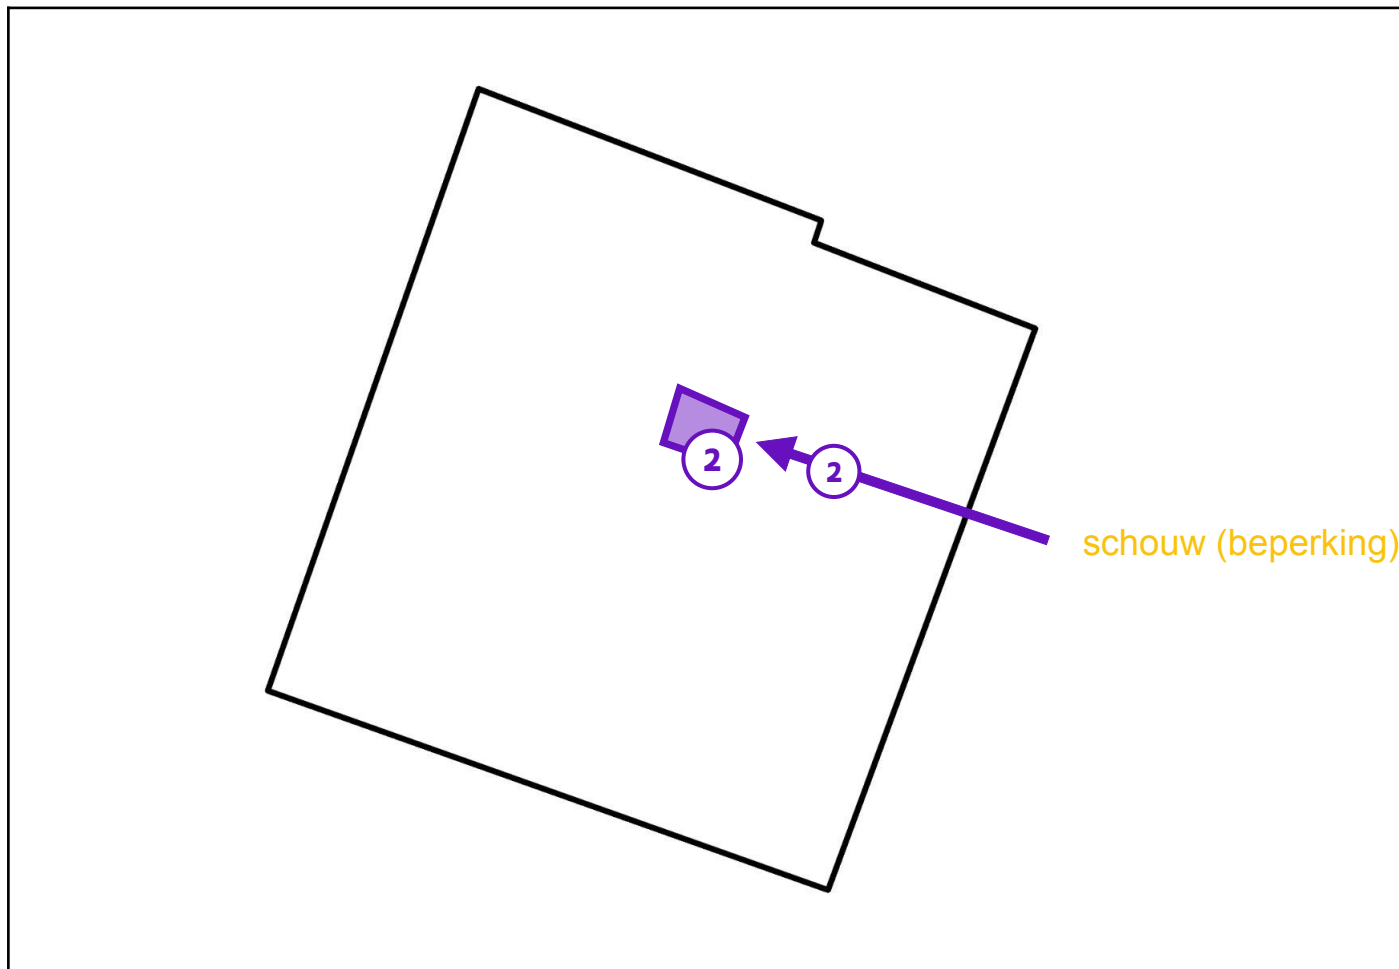
## Plan 1.9: Woning plan

| Beschrijving | Type | Actie |
|---|---|---|
| 2. Schouw op het dak | Beperking | - |

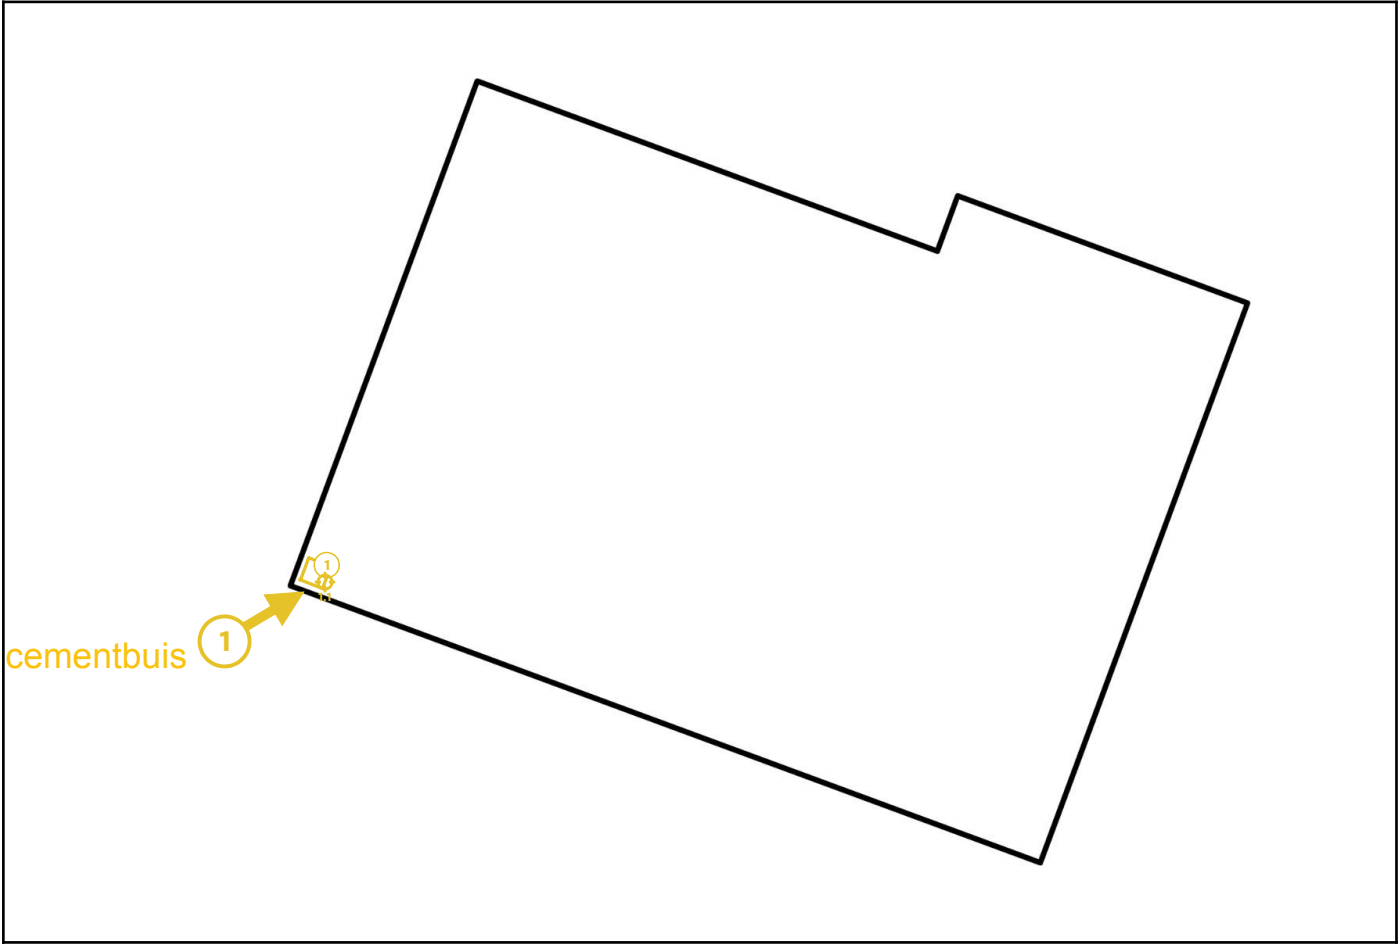
## Plan 2.1: Garage/berging plan

| Beschrijving | Type | Actie |
|---|---|---|
| 1. Cementbuis | Asbestmateriaal | Zorgvuldig beheren |
| 1.1 Code: 005 | Puntmonster | - |

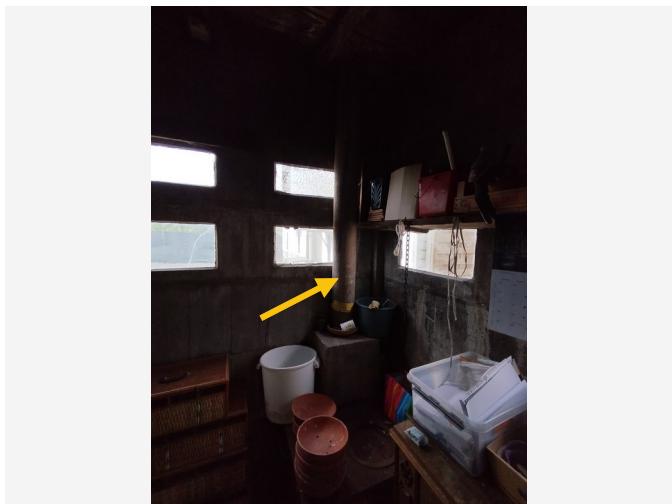
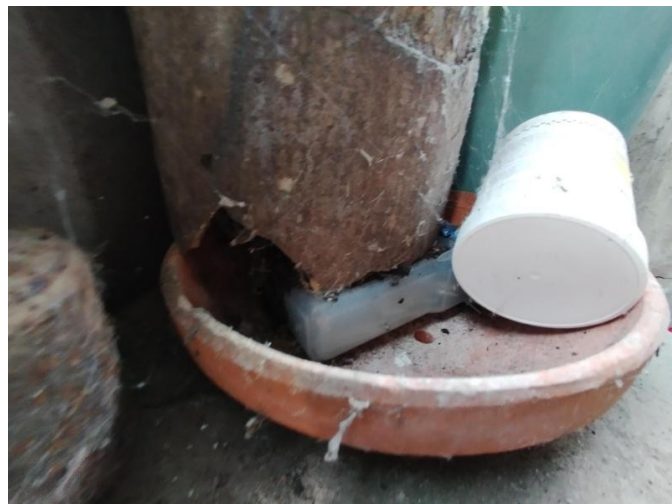
Het asbestmateriaal valt onder de mijlpaal van 2040.

| Eindbeoordeling materiaalrisico | Laag materiaalrisico en/of verlaagde kans op vezelvrijgave |

| Gebondenheid | Categorie 1: hechtgebonden in oorsprong |
| Asbestsoort (vezeltype) | Alleen chrysotiel aanwezig |
| Asbestconcentratie | Laag (< 50%) |
| Toestand van het materiaal | Licht beschadigd, licht verweerd. Intacte calciumsilicaatplaat of materiaal met categorie 3-gebondenheid |

| # | Type | Referentie | Resultaat |
|---|---|---|---|
| 1.1 | Puntmonster | 005 | Chrysotiel |

| Beschrijving | Cementbuis |
| Asbestmateriaal | Rookgaskanaal |

- Verwijder dit asbestmateriaal zo snel mogelijk. Volg de toestand goed op.
- Voer bijkomende staalname(s) uit.

- Eenvoudige handelingen: mag via doe-het-zelf of door werknemer(s) met opleidingsattest eenvoudige handelingen  
EH via doe-het zelf De buis kan voorzichtig losgebeiteld worden , extra bevochtigen om stof te voorkomen  
Standaard dragen van de nodige wegwerp beschermingsmiddelen FFP 3 masker , handschoenen en tyvec CAT III type 5-6 , afwasbaar schoeisel Bij de gemeente/containerpark afsluitzakken halen om dubbel in te pakken , sluit luchtdicht af en breng naar het plaatselijk containerpark als hechtgebonden asbestafval. Voor hechtgebonden toepassingen: Bij verwijdering door doe-het-zelf moet men dit afval dubbel en luchtdicht verpakt aandielen bij het gemeentelijk recyclagepark. Men raadpleegt best op voorhand de voorwaarden van het recyclagepark. Zie ook link Zie <https://ovam.vlaanderen.be/wie-mag-wat-verwijderen>  
<https://ovam.vlaanderen.be/voorzorgsmaatregelen-bij-asbestverwijdering>

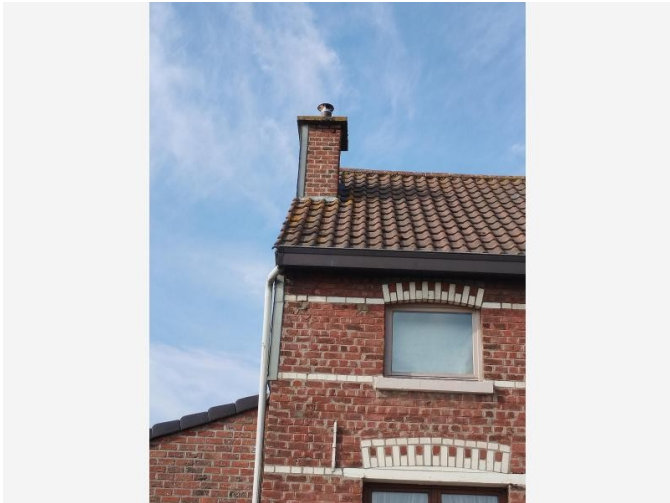
**Reden:** Het te onderzoeken materiaal situeert zich hoger dan 3,50 m te rekenen vanaf een veilige ondergrond

**Uitleg van de asbestdeskundige:** Bij werken (dak of reiniging schouw) kan een stelling geplaatst worden , het is niet duidelijk of er asbestverdachte materialen aanwezig zijn in/rond de schouw.

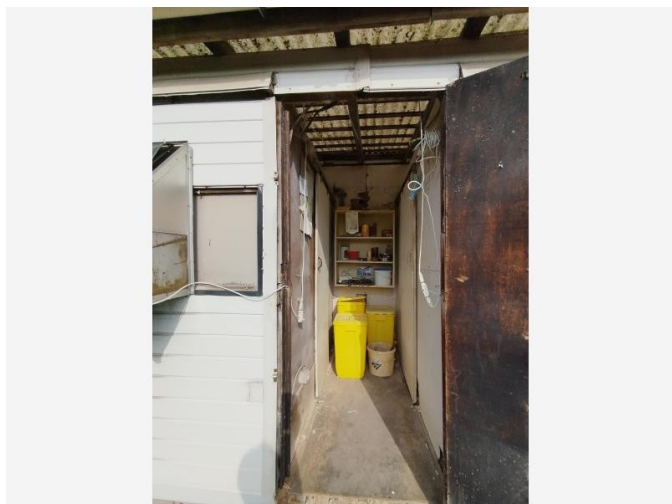
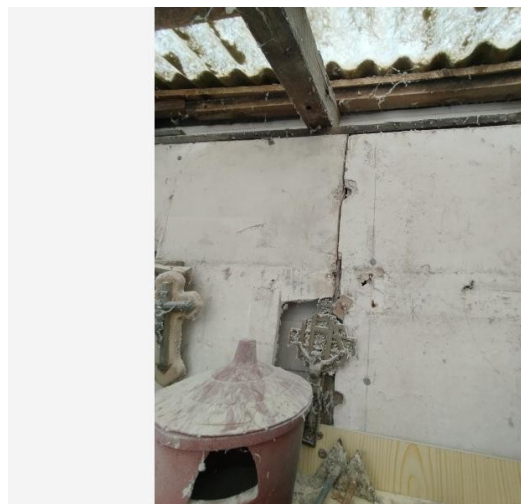
De duiventil werd gecontroleerd, er werden geen verdachte materialen opgemerkt.

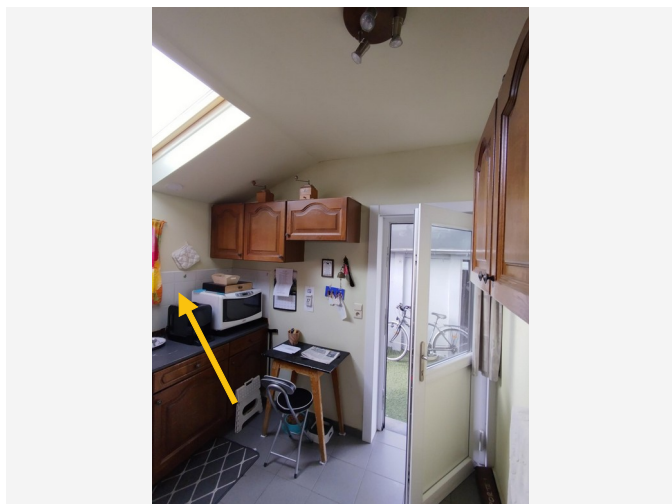
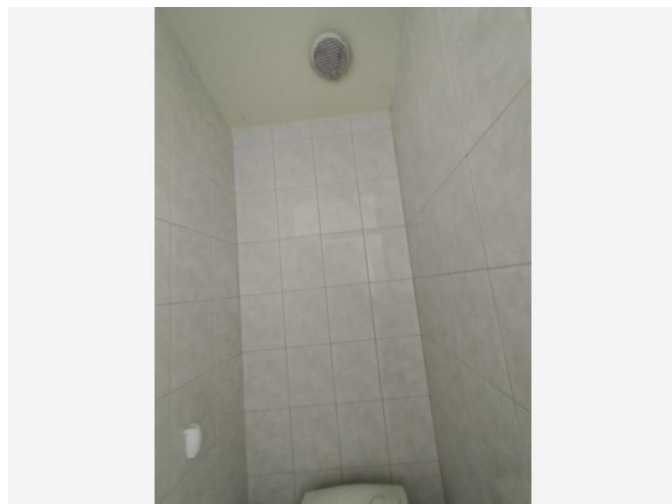
In het inspectieprotocol is een monsternamen van tegellijm verplicht om dit te identificeren als niet-asbesthoudend. Er waren geen facturen ter beschikking die bevestigen dat de tegels na 2001 waren geplaatst. Er waren geen bestaande beschadigingen aan de wandtegels om de lijm voldoende te kunnen inspecteren. Om dit af te toetsen is het aangewezen om bij eventuele renovatiewerken aan de tegels verder onderzoek/staalname te laten uitvoeren ter controle.

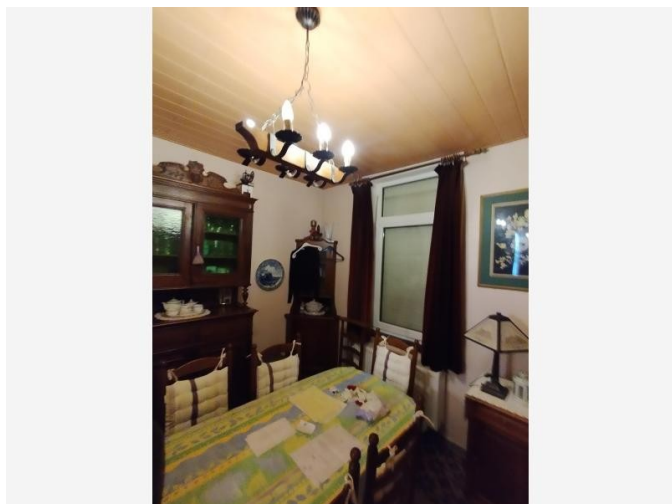
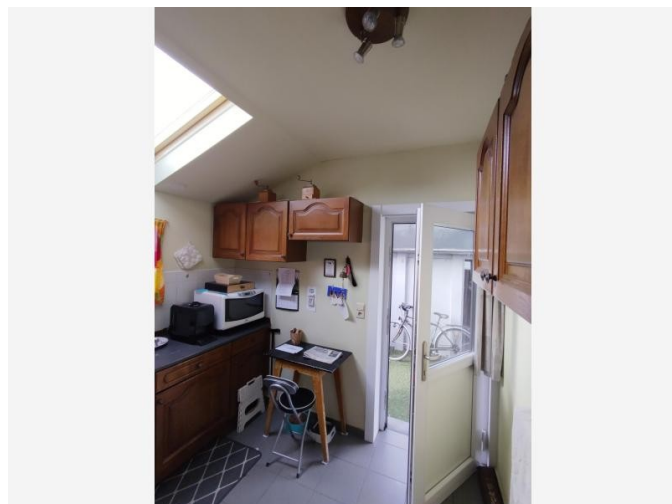
Er zijn plafonds afgewerkt met valse plafonds. Het is niet duidelijk of er pleisterwerk of ander verdacht asbestmateriaal aanwezig is achter / op deze valse plafonds, het is aangewezen om bijkomend onderzoek uit te voeren bij werken. Zonder destructieve handeling is het niet mogelijk om na te gaan of er asbesthoudende materialen aanwezig zijn achter de plafond afwerking. Als bij sloop of renovatie blijkt dat er achter deze plafonds nog pleisterwerk of asbest verdachte toepassingen aanwezig zijn, moet dit bemonsterd worden.

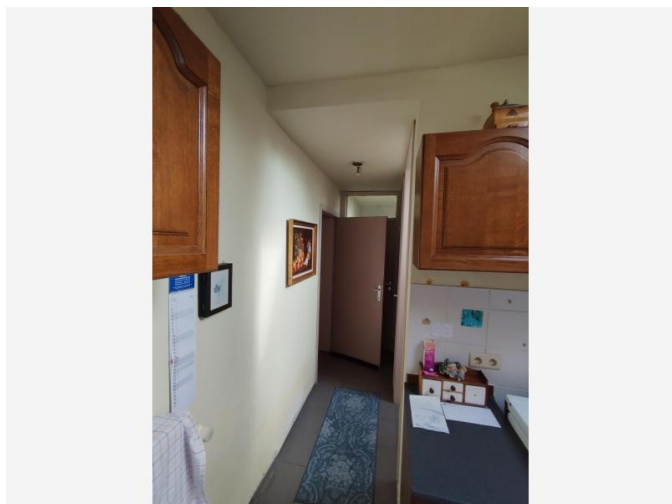
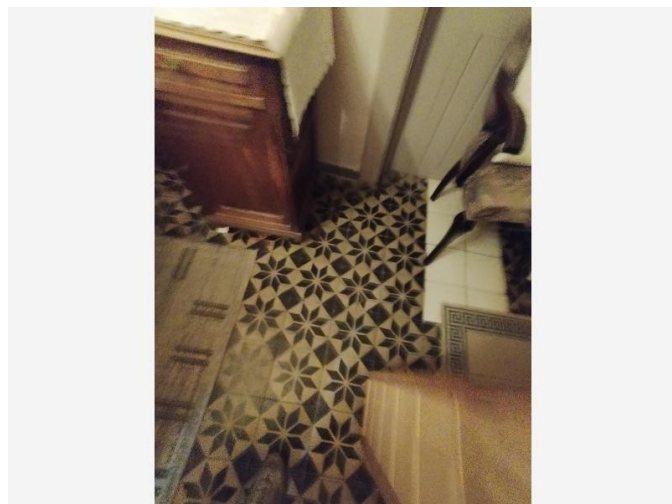
In het inspectieprotocol is een monsternamen van tegellijm verplicht om dit te identificeren als niet-asbesthoudend. Er waren geen facturen ter beschikking die bevestigen dat de tegels na 2001 waren geplaatst. Er waren geen bestaande beschadigingen aan de wandtegels om de lijm voldoende te kunnen inspecteren. Om dit af te toetsen is het aangewezen om bij eventuele renovatiewerken aan de tegels verder onderzoek/staalname te laten uitvoeren ter controle.
