# Asbestinventarisatattest

Ganzendries 10, 2920 Kalmthout

Attestnummer : 20260731-000061.000

**Asbestveilig** (maar niet asbestvrij)

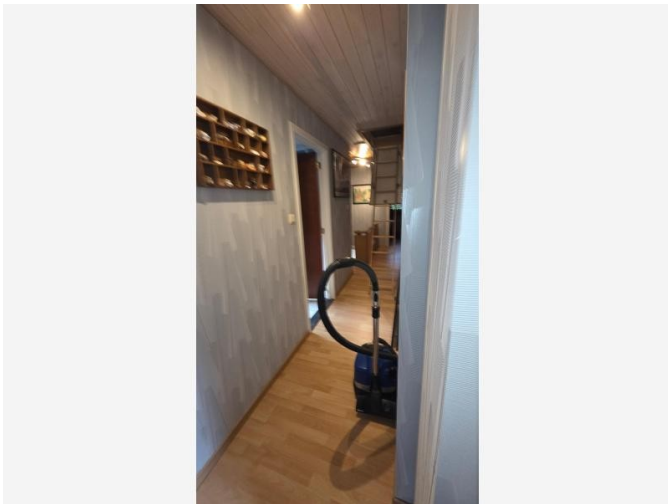
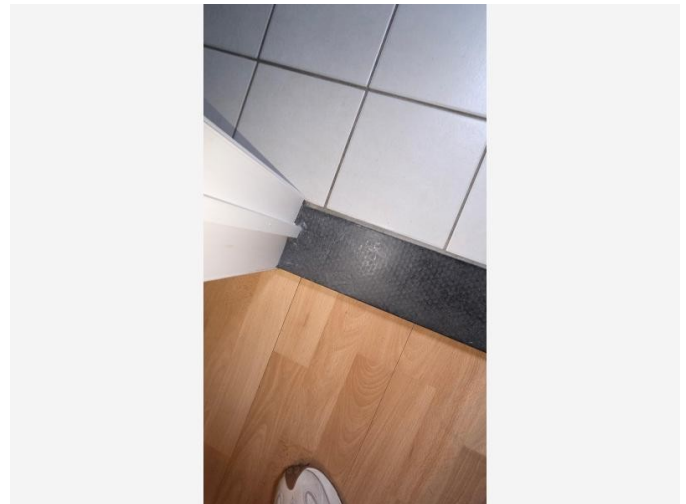
| Eindbeoordeling materiaalrisico | Laag materiaalrisico en/of verlaagde kans op vezelvrijgave |

| Asbestsoort (vezeltype) | Crocidoliet aanwezig |
| Asbestconcentratie | Laag (< 50%) |
| Toestand van het materiaal | Onbeschadigd, niet verweerd |

| Opmerking | <p>De deurdorpel 1ste verdieping badkamer is uitgevoerd in masal.</p> <p>De hoeveelheid is een zo nauwkeurig mogelijke opmeting, waar evenwel kleine afwijkingen op mogelijk zijn.</p> |

Het asbestmateriaal valt onder de mijlpaal van 2040.

Zorgvuldig beheren

- Zorg voor een veilig beheer. Vermijd het beschadigen van het asbestmateriaal. Controleer de toestand jaarlijks op wijzigingen.
- Voer bijkomende staalname(s) uit.

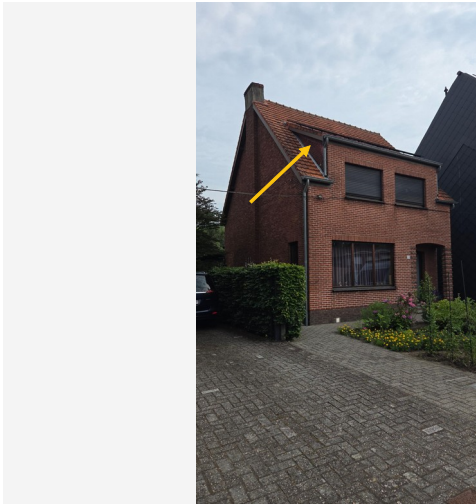
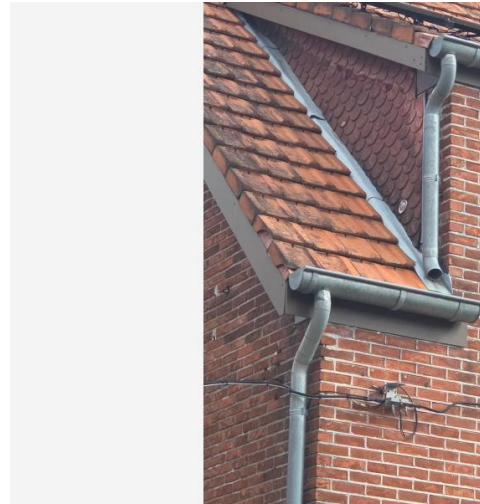
| Eindbeoordeling materiaalrisico | Laag materiaalrisico en/of verlaagde kans op vezelvrijgave |

| Asbestsoort (vezeltype) | Alleen chrysotiel aanwezig |
| Toestand van het materiaal | Licht beschadigd, licht verweerd. Intacte calciumsilicaatplaat of materiaal met categorie 3-gebondenheid |

| Opmerking | De zijkant van de dakkapellen zijn bekleed met roofingleien. |

Het asbestmateriaal valt onder de mijlpaal van 2040.

Zorgvuldig beheren

- Zorg voor een veilig beheer. Vermijd het beschadigen van het asbestmateriaal. Controleer de toestand jaarlijks op wijzigingen.
- Voer bijkomende staalname(s) uit.

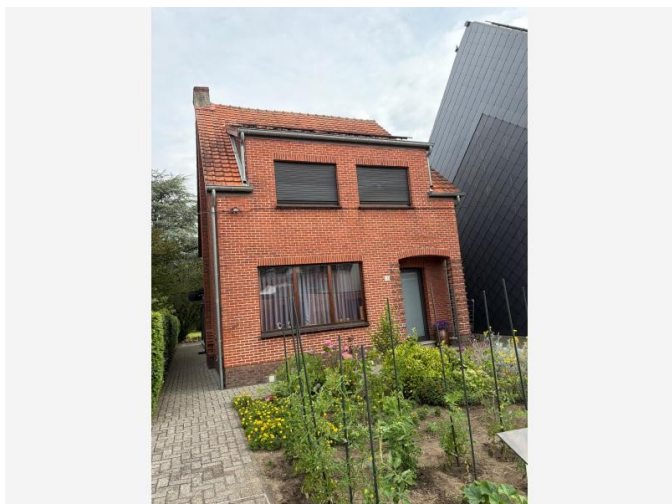
**Reden:** Het te onderzoeken materiaal situeert zich hoger dan 3,50 m te rekenen vanaf een veilige ondergrond

**Uitleg van de asbestdeskundige:** De schouw is niet langst de binnenzijde te inspecteren.

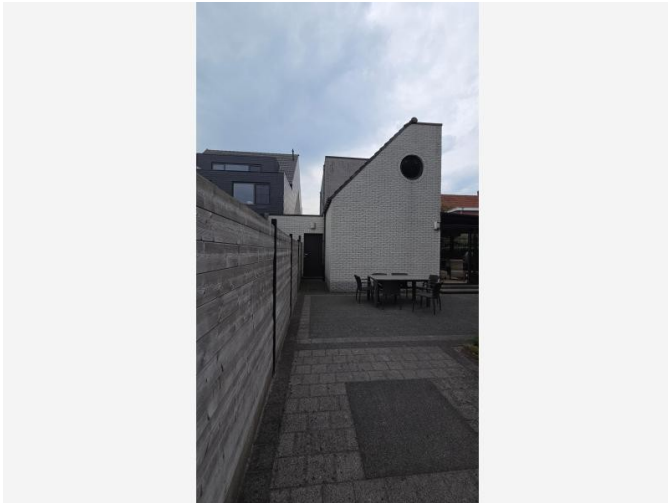
**Bouwjaar:** 2002

*Constructies gebouwd vanaf 2001 moeten niet onderzocht worden*

| Opmerking | De aanbouw volgens goedgekeurd bouwplan van 2002. De tuinberging cfr geopunt. |

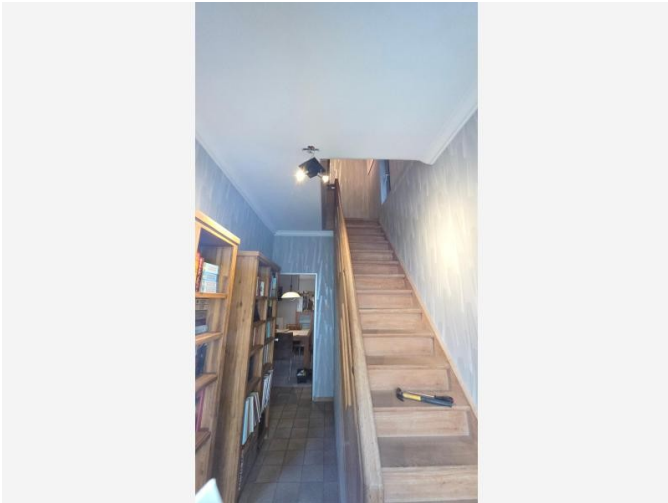
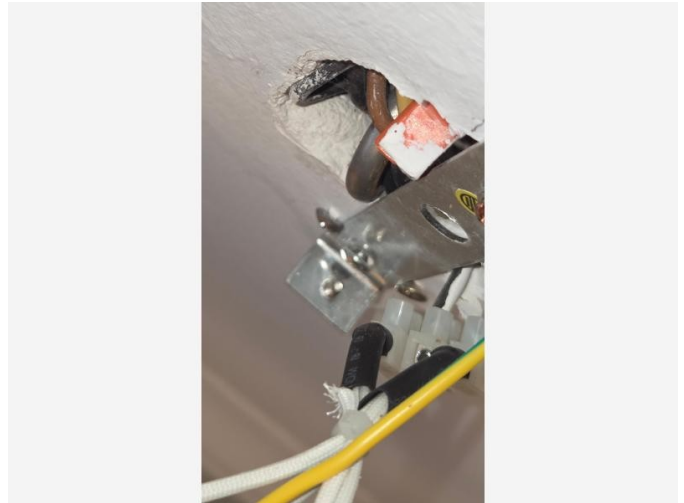
## Fiche 5: Bezetting plafond

Geen asbest

| # | Type | Referentie | Resultaat |
|---|---|---|---|
| 5.1 | Mengmonster | 2. Bezetting plafond | Geen asbest |

| Opmerking | <p>Geen staal kunnen nemen bij verwarmingsketel; geen bezetting aanwezig.</p> <p>Enkel een staal genomen bij de inkomhal, alle andere plafonds zijn afgewerkt met hout, gipskartonplaten.</p> |

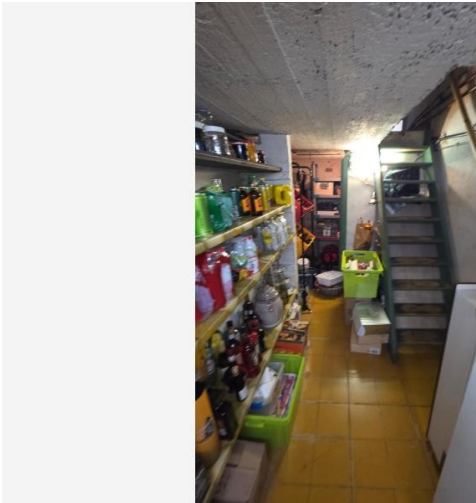
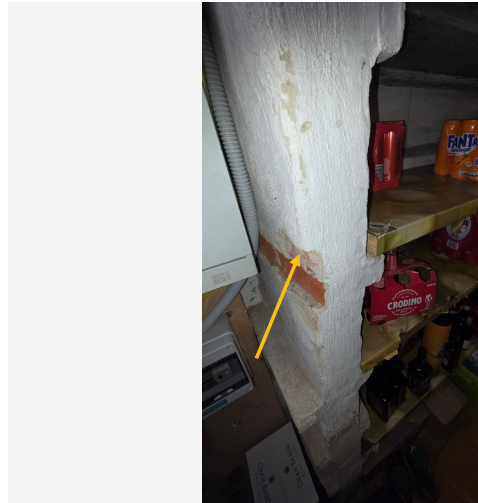
## Fiche 6: Cementbezetting kelder

Geen asbest

| # | Type | Referentie | Resultaat |
|---|---|---|---|
| 6.1 | Mengmonster | 3. Cementbezetting kelder | Geen asbest |

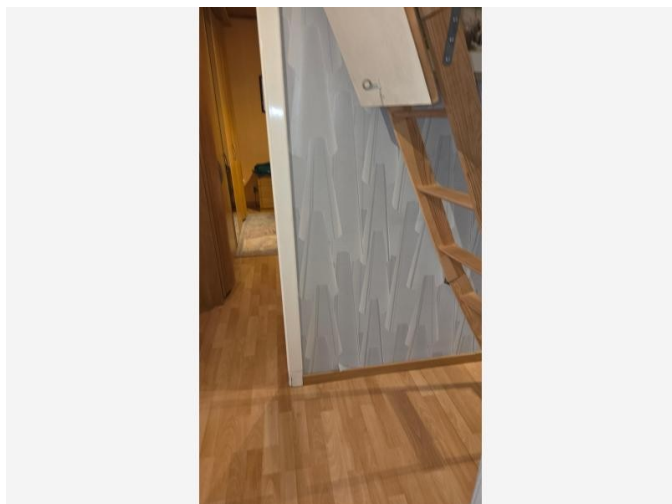
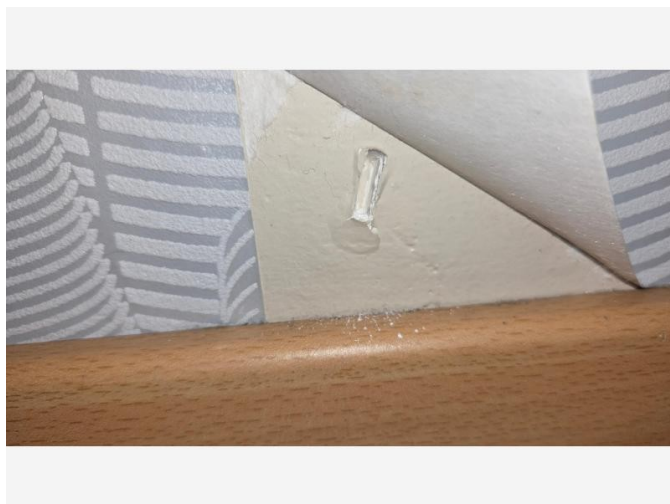
## Fiche 7: Bezetting muren

Geen asbest

| # | Type | Referentie | Resultaat |
|---|---|---|---|
| 7.1 | Mengmonster | 1. Bezetting muren | Geen asbest |

| Opmerking | Stooklokaal is niet voorzien van bezetting.<br>De badkamers zijn voorzien van wandtegels. |

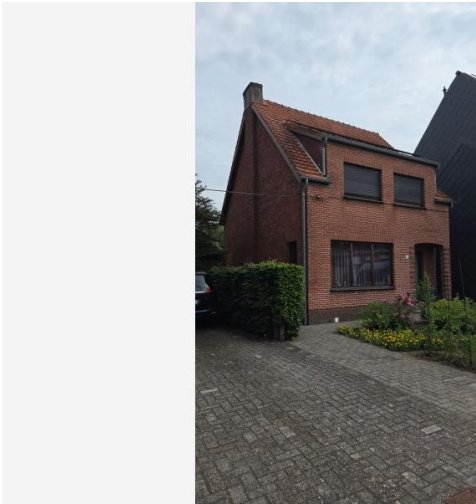
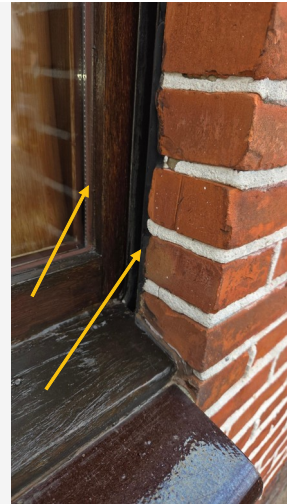
## Fiche 9: Kit buitenschrijnwerk

| Beschrijving | Notitie | Terug te vinden op plannen |
|---|---|---|
| Fiche 9: Kit buitenschrijnwerk | De kit is niet asbestverdacht, voelt soepel, zowel voor de kit kader/gevel als de kit kader/glas.<br><br>Dit voor al het buitenschrijnwerk. | - |

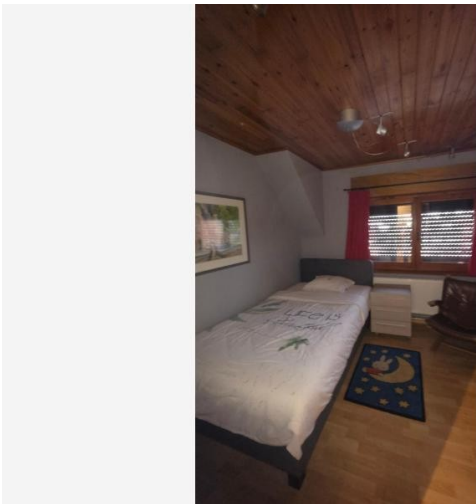
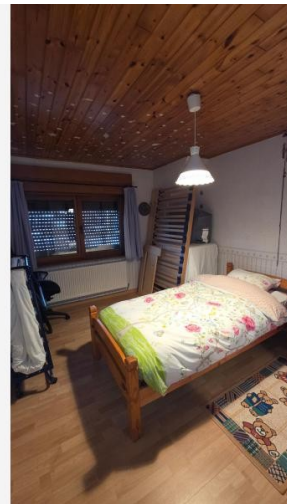
## Fiche 10: Plafonds uit niet asbestverdacht materiaal

| Beschrijving | Notitie | Terug te vinden op plannen |
|---|---|---|
| Fiche 10: Plafonds uit niet asbestverdacht materiaal | De plafonds zijn gemaakt van niet-asbestverdachte materialen (bijvoorbeeld laminaat, gyproc, ...), deze toepassingen zijn niet asbestverdacht. We hebben echter niet kunnen vaststellen of er mogelijk asbestverdachte of asbesthoudende materialen achter deze toepassingen aanwezig zijn. Bij renovatie of sloop is het aangeraden om een destructief onderzoek te laten uitvoeren van deze toepassingen. | Plan 1.2: Gelijkvloers<br>Plan 1.3: 1ste verdieping<br>Plan 1.4: zolder |

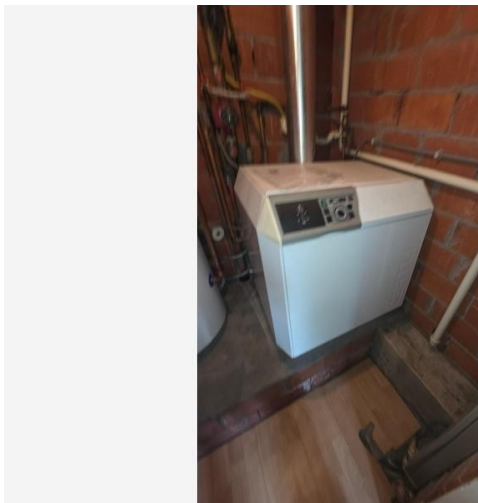
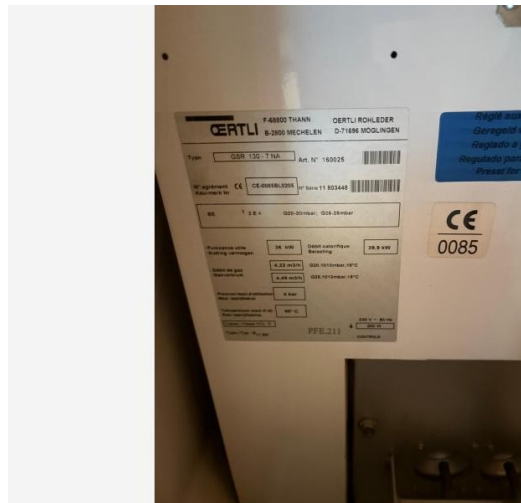
## Fiche 12: Verwarmingsketel

| Beschrijving | Notitie | Terug te vinden op plannen |
|---|---|---|
| Fiche 12: Verwarmingsketel | De verwarmingsketel is gebouwd in 2006, hier zijn geen asbestverdachte materialen. | - |

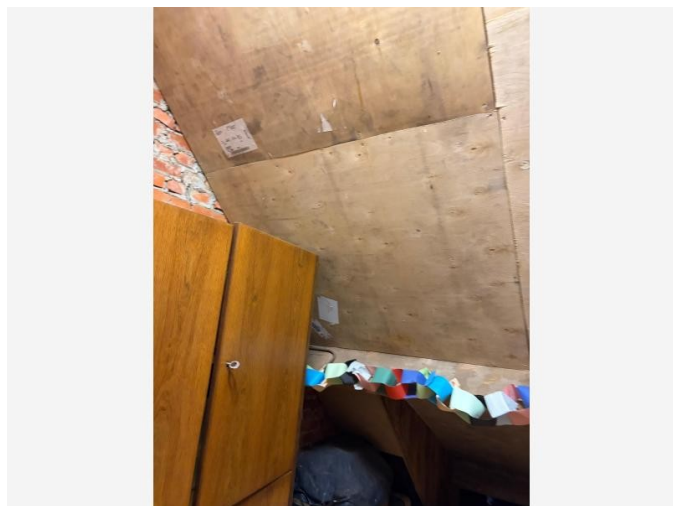
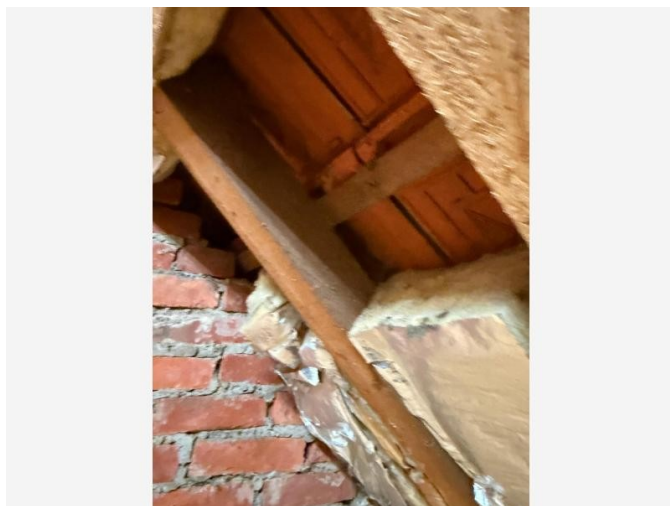
### Fiche 13: Geen onderdak aanwezig

| Beschrijving | Notitie | Terug te vinden op plannen |
|---|---|---|
| Fiche 13: Geen onderdak aanwezig | Op de zolder hebben wij kunnen vaststellen dat er geen onderdak aanwezig is.<br><br>cfr inspectieprotocol 2, is het overige dak niet gecontroleerd. | Plan 1.4: zolder |

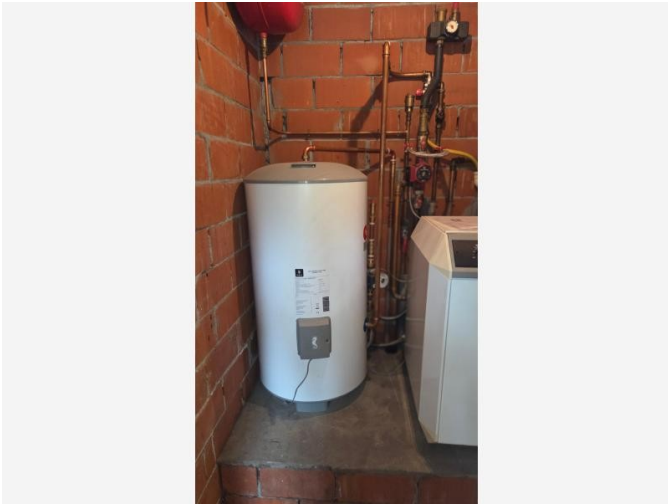
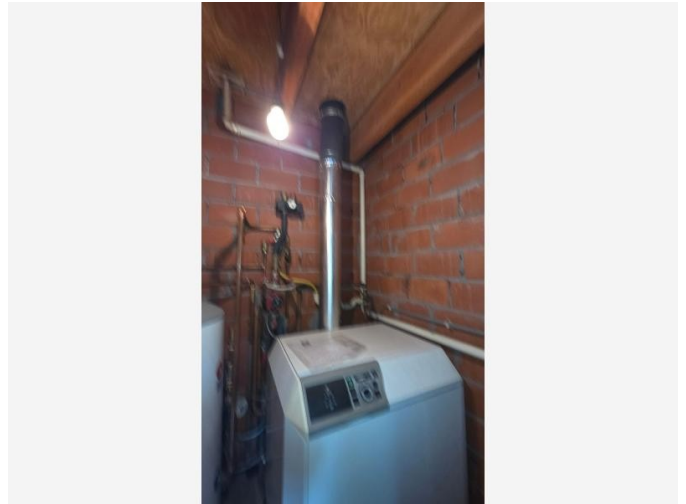
## Fiche 14: Leidingisolatie

| Beschrijving | Notitie | Terug te vinden op plannen |
|---|---|---|
| Fiche 14: Leidingisolatie | Geen asbestverdachte leidingisolatie aanwezig. | - |
