# Asbestinventarisatetest

Nanovestraat 76, 1745 Opwijk

Attestnummer : **20260511-000067.000**

**Asbestveilig** (maar mogelijk niet asbestvrij)

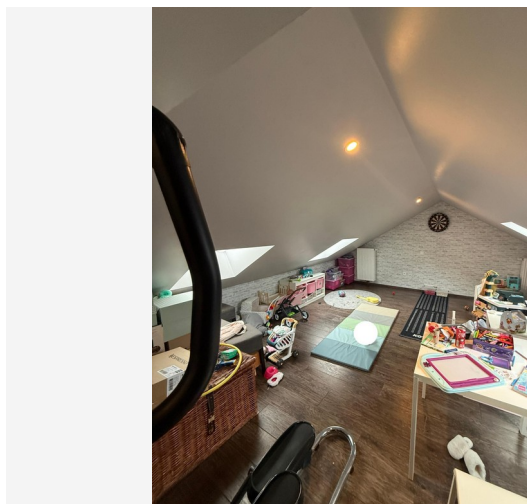
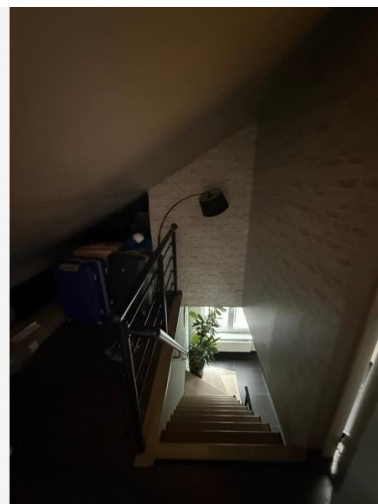
De muren zijn afgewerkt met niet-asbestverdachte voorzetpanelen. Controle en staalname van eventuele onderliggende materialen is enkel mogelijk mits uitbreiding naar een aanvullend destructief onderzoek.

| Basis voor advies | De asbestdeskundige beoordeelt het materiaal als niet-asbestverdacht. |

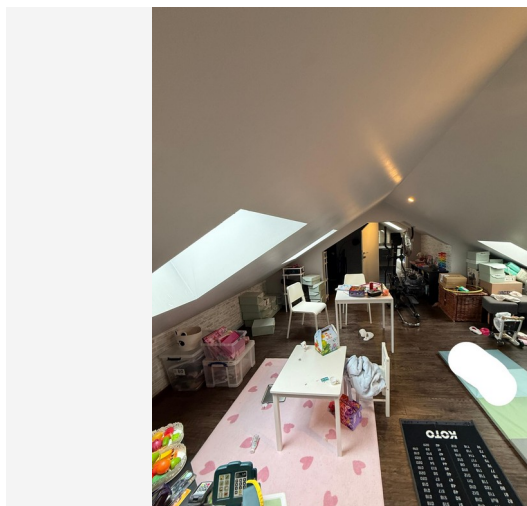
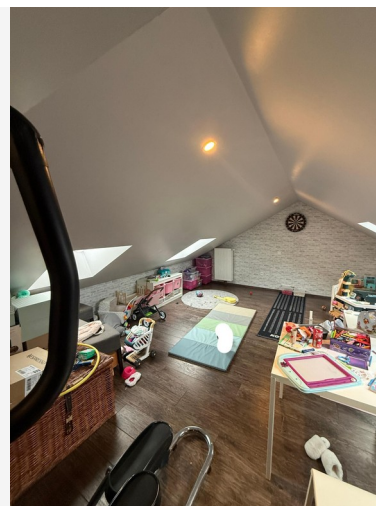
De plafonds zijn afgewerkt met niet-asbestverdachte voorzetpanelen. Controle en staalname van eventuele onderliggende materialen is enkel mogelijk mits uitbreiding naar een aanvullend destructief onderzoek.

| Basis voor advies | De asbestdeskundige beoordeelt het materiaal als niet-asbestverdacht. |

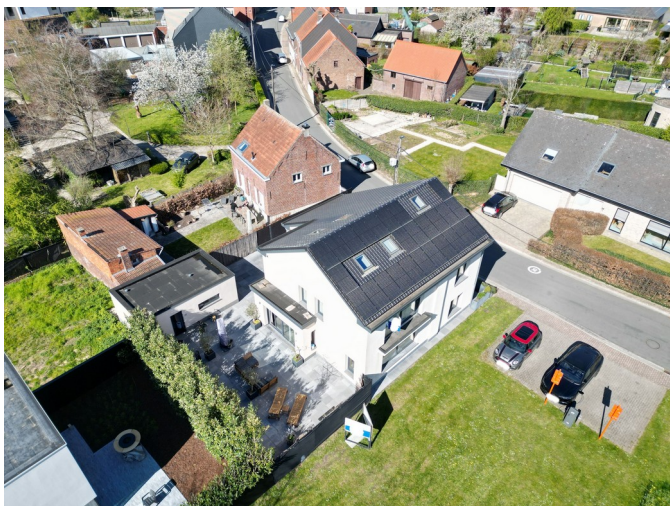
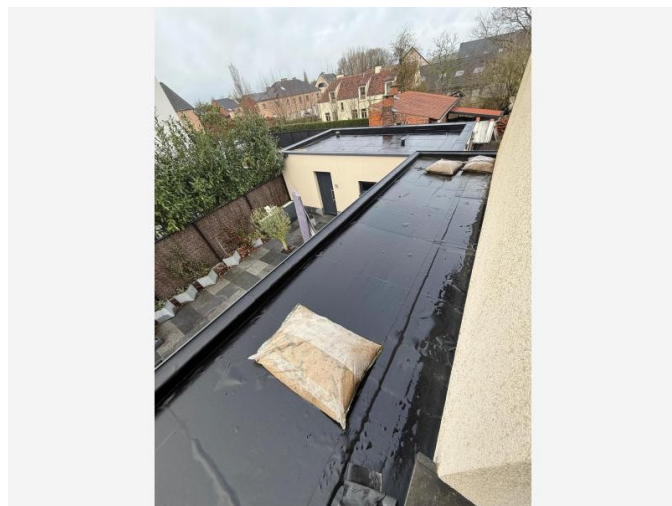
Dakbedekking van de platte daken bestaat uit EPDM, dit is een niet asbestverdacht materiaal.

| Basis voor advies | De asbestdeskundige beoordeelt het materiaal als niet-asbestverdacht. |

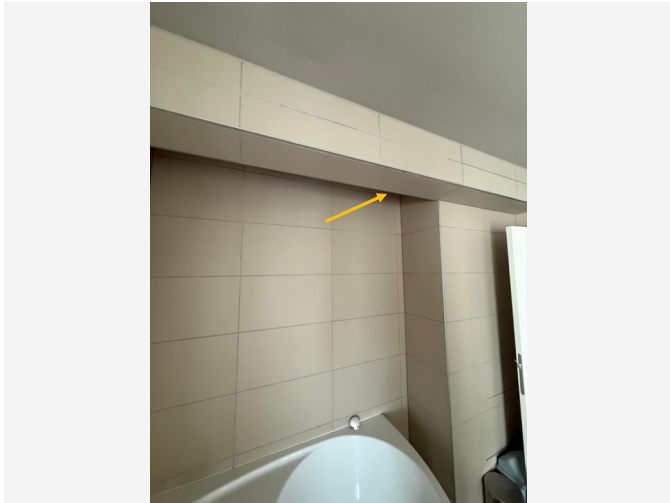
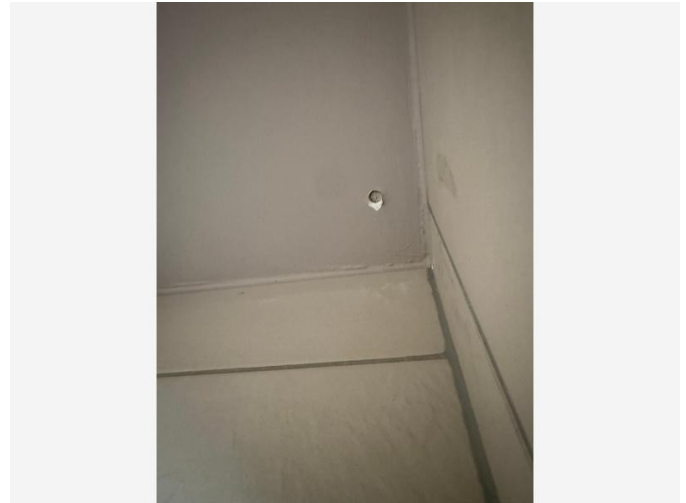
## Fiche 4: Pleisterwerk plafonds

Geen asbest

| # | Type | Referentie | Resultaat |
|---|---|---|---|
| 4.1 | Mengmonster | MM02 | Geen asbest |

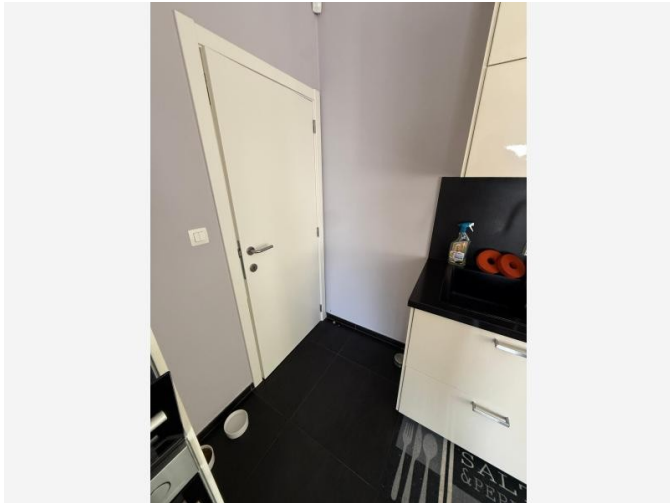
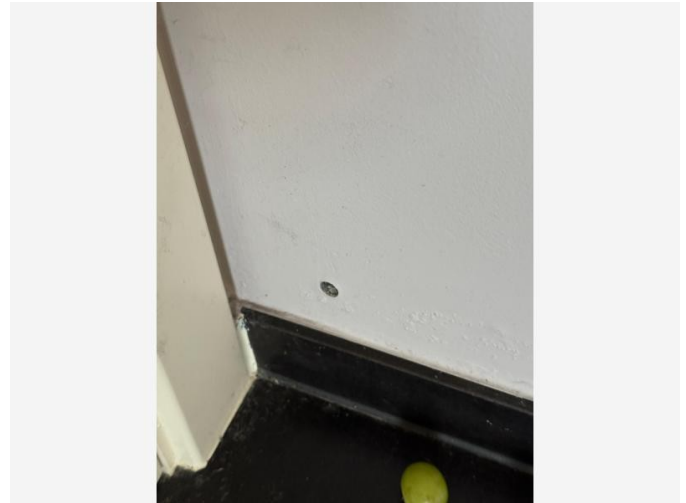
## Fiche 5: Pleisterwerk wanden

Geen asbest

| # | Type | Referentie | Resultaat |
|---|---|---|---|
| 5.1 | Mengmonster | MM01 | Geen asbest |

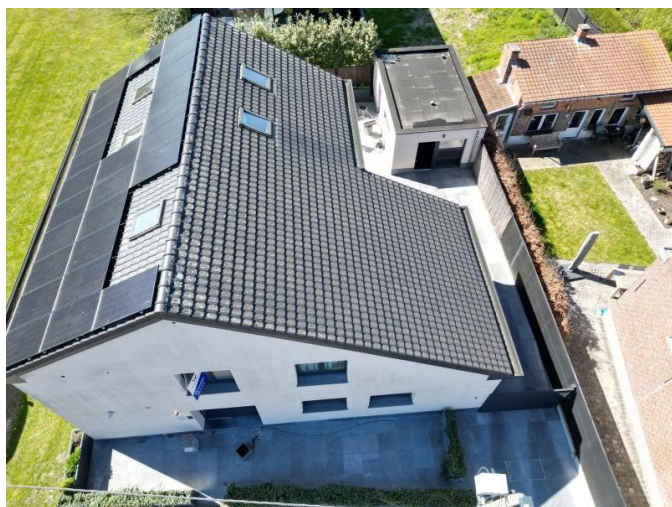
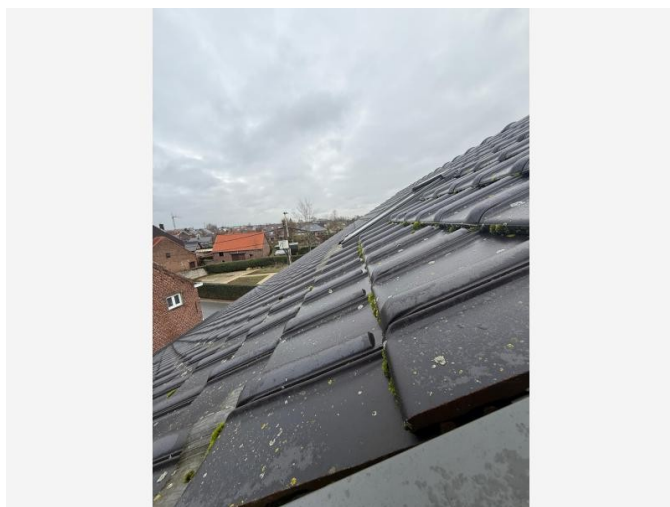
### Fiche 6: Dakbedekking in dakpannen (niet verdacht)

| Beschrijving | Notitie | Terug te vinden op plannen |
|---|---|---|
| Fiche 6: Dakbedekking in dakpannen (niet verdacht) | De dakbedekking is niet-asbestverdacht. | Plan 1.1: Dak plan |

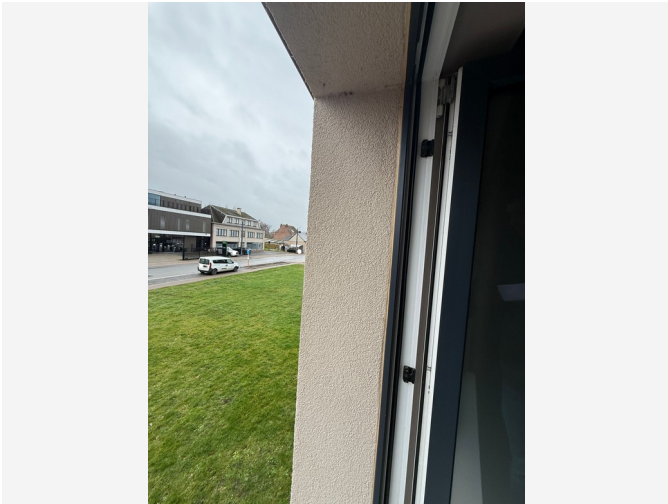
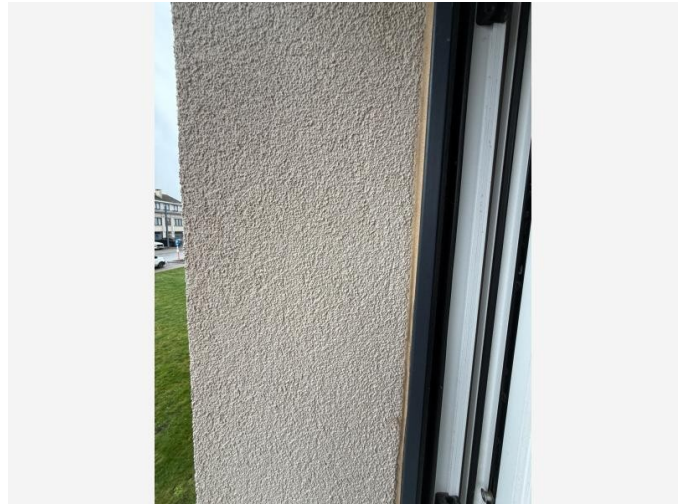
## Fiche 7: Afdichtingsmateriaal

| Beschrijving | Notitie | Terug te vinden op plannen |
|---|---|---|
| Fiche 7: Afdichtingsmateriaal | Afdichtingsmateriaal werd gecontroleerd, dit zijn siliconen en niet asbest verdacht. | Plan 1.12: Eertse verdieping plan - afdichtingsmateriaal<br>Plan 1.13: Gelijkvloers plan - afdichtingsmateriaal<br>Plan 2.6: Bijgebouw plan - afdichtingsmateriaal |

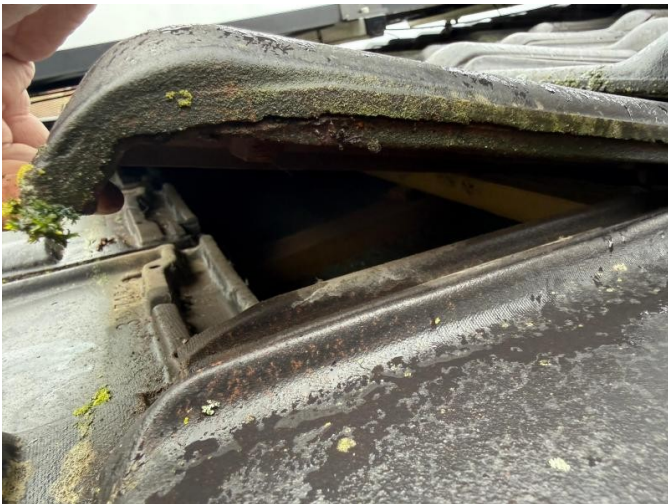
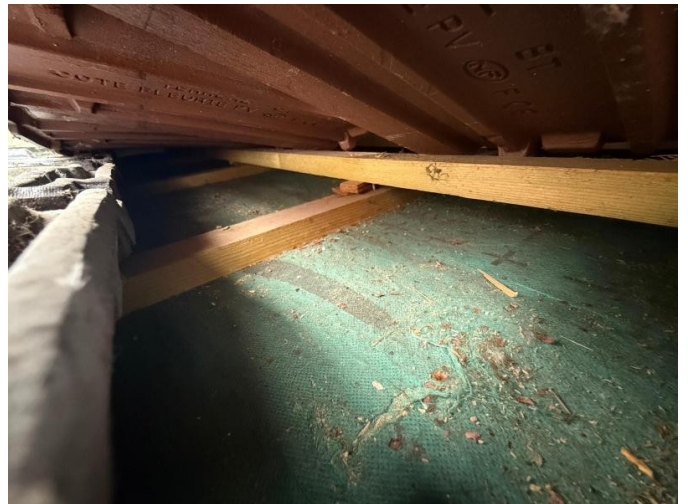
## Fiche 8: Onderdak (niet-asbestverdacht)

| Beschrijving | Notitie | Terug te vinden op plannen |
|---|---|---|
| Fiche 8: Onderdak (niet-asbestverdacht) | Bij het optillen van een dakpan werd geen asbestverdacht onderdak aangetroffen. Omdat dit slechts een deel van de volledige dakconstructie betreft, is het mogelijk dat er op niet-onderzochte plaatsen toch nog een (deel van een) asbestverdacht onderdak aanwezig is. Laat dit bij werken nakijken door een bevoegd technicus. | Plan 1.3: Dak plan - onderdak |

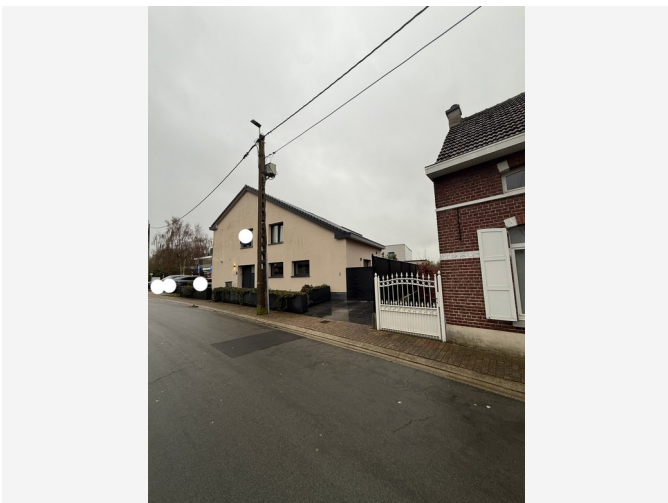
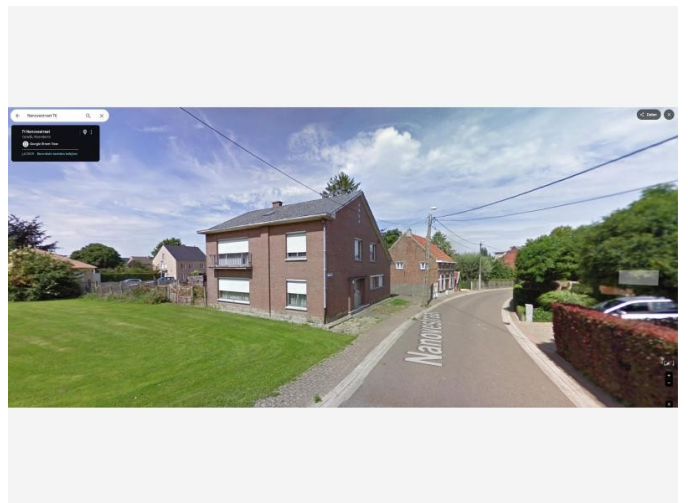
## Fiche 9: Crepi

| Beschrijving | Notitie | Terug te vinden op plannen |
|---|---|---|
| Fiche 9: Crepi | Crepi is aangebracht na 2009, zie bewijsdocumenten. | Plan 1.4: Buiten plan - crepi<br>Plan 2.4: Bijgebouw plan - crepi |

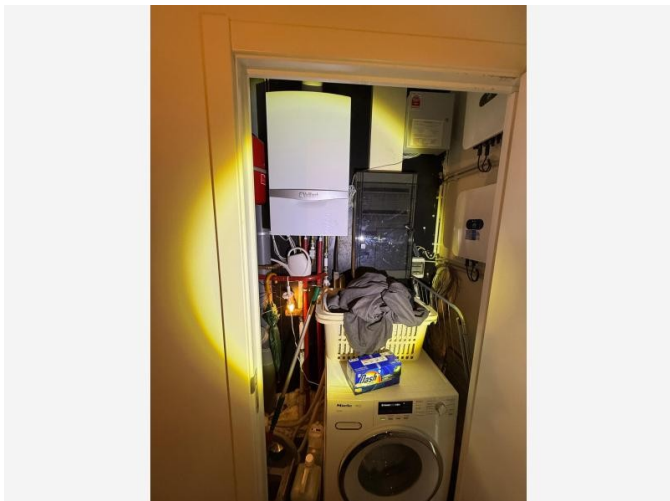
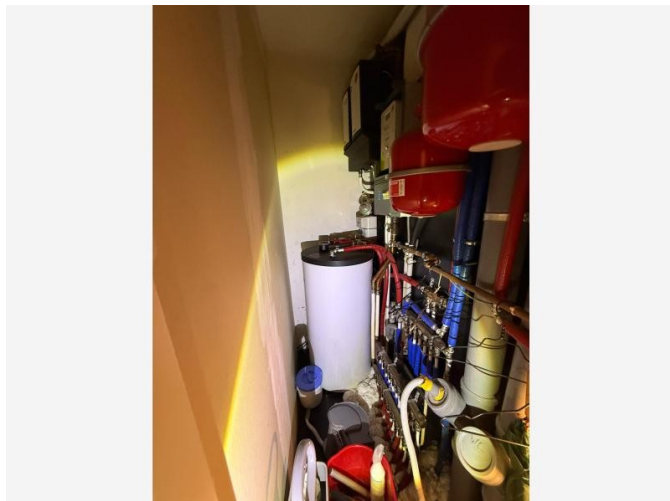
## Fiche 10: CV-brander (niet verdacht)

| Beschrijving | Notitie | Terug te vinden op plannen |
|---|---|---|
| Fiche 10: CV-brander (niet verdacht) | De CV-brander bevat geen asbestverdachte materialen. | Plan 1.14: Gelijkvloers plan - cv-brander |

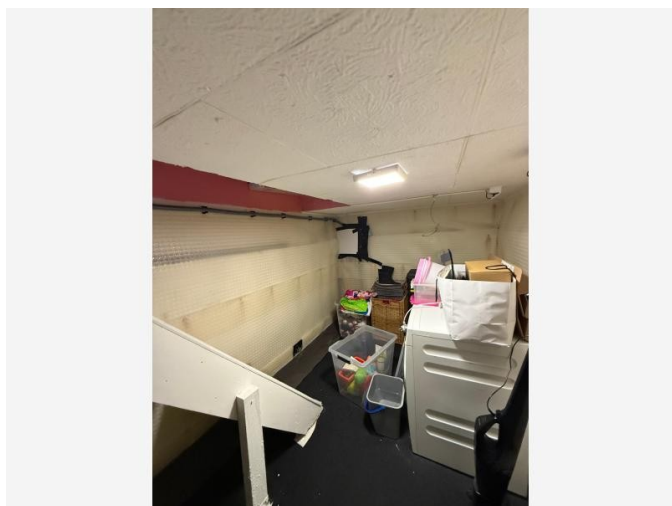
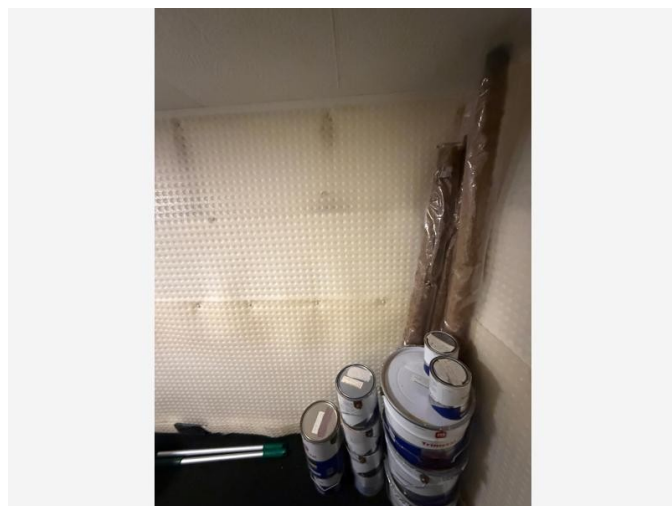
### Fiche 11: Smeerlaag cement kelder

| Beschrijving | Notitie | Terug te vinden op plannen |
|---|---|---|
| Fiche 11: Smeerlaag cement kelder | Door de aangebracht vochtwerende plastic folie/plaat, is het niet mogelijk om de eventueel aanwezige smeerlaag te bemonsteren of te inspecteren, dit kan enkel onderzocht worden mits uitbreiding naar een aanvullend destructief onderzoek. | Plan 1.14: Gelijkvloers plan - cv-brander |
