# Asbestinventarisatetest

Kasteelstraat 33, 2000 Antwerpen

Attestnummer : **20260724-000317.000**

## Zone 1: Hoofdgebouw

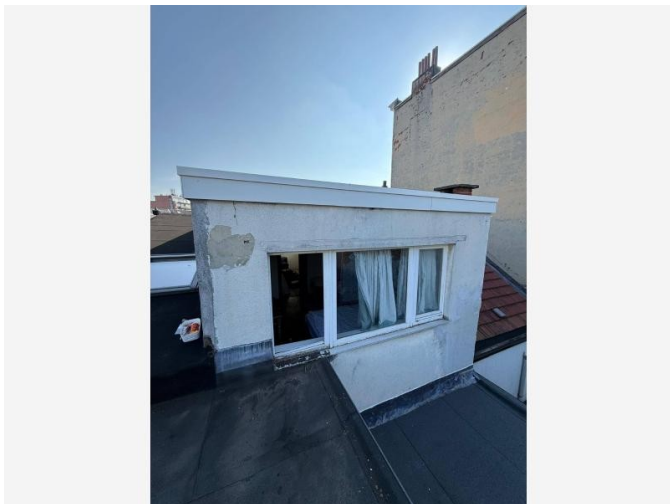
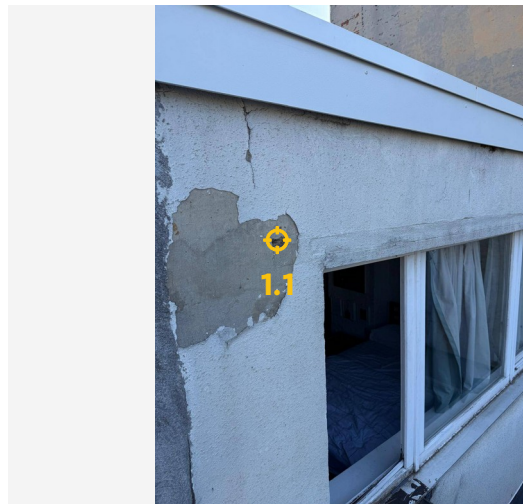
## Fiche 1: Crepi achtergevel

Geen asbest

| # | Type | Referentie | Resultaat |
|---|---|---|---|
| 1.1 | Mengmonster | 005 | Geen asbest |

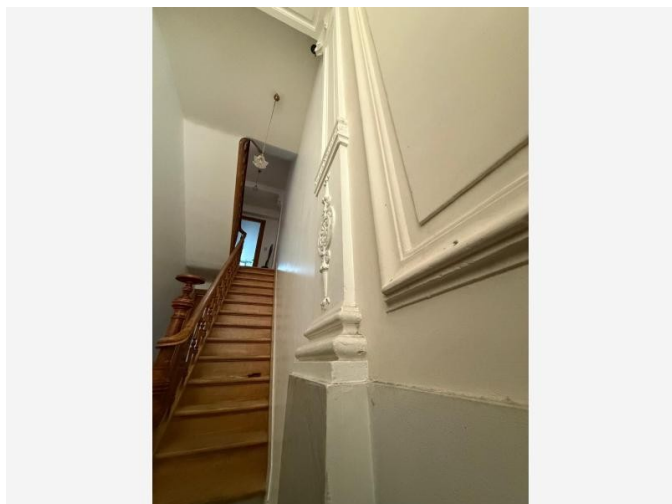
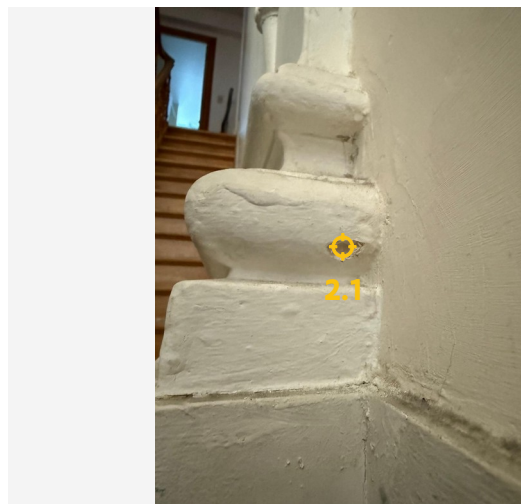
## Fiche 2: Sierlijsten

Geen asbest

| # | Type | Referentie | Resultaat |
|---|---|---|---|
| 2.1 | Puntmonster | 004 | Geen asbest |

| Opmerking | De sierlijsten bevinden zich doorheen het huis op de muren en plafonds. De hoeveelheid is een zo nauwkeurig mogelijke opmeting, waar evenwel kleine afwijkingen op mogelijk zijn. |

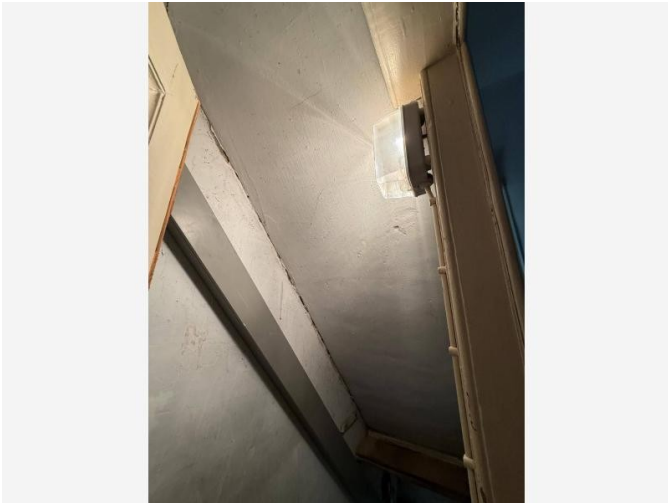
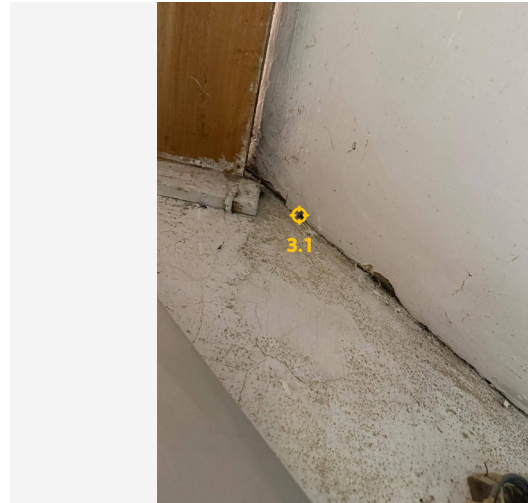
## Fiche 3: Pleisterwerk plafonds (woning)

Geen asbest

| # | Type | Referentie | Resultaat |
|---|---|---|---|
| 3.1 | Mengmonster | 002 | Geen asbest |

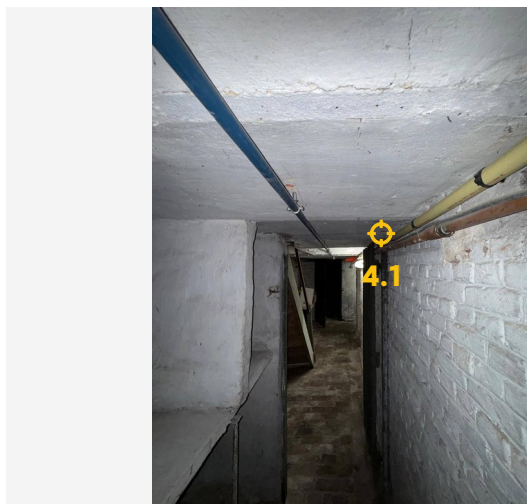
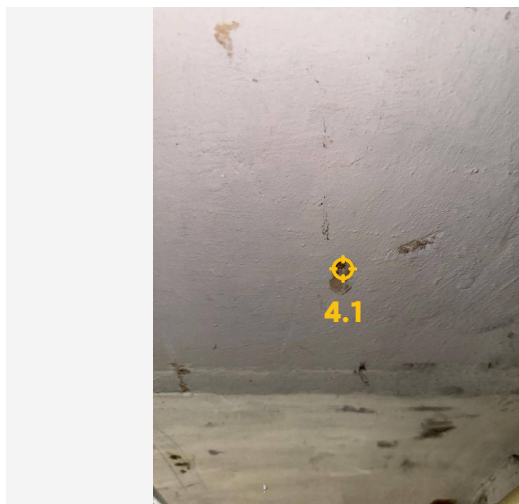
## Fiche 4: Pleisterwerk op troggewelven (kelder)

Geen asbest

| # | Type | Referentie | Resultaat |
|---|---|---|---|
| 4.1 | Mengmonster | 201 | Geen asbest |

| Opmerking | De hoeveelheid is een zo nauwkeurig mogelijke opmeting, waar evenwel kleine afwijkingen op mogelijk zijn. Dit pleisterwerk komt uitsluitend voor op de gebogen plafonds (troggewelven) in de kelder. Dit type pleisterwerk komt enkel voor in de individuele kelderruimtes. |

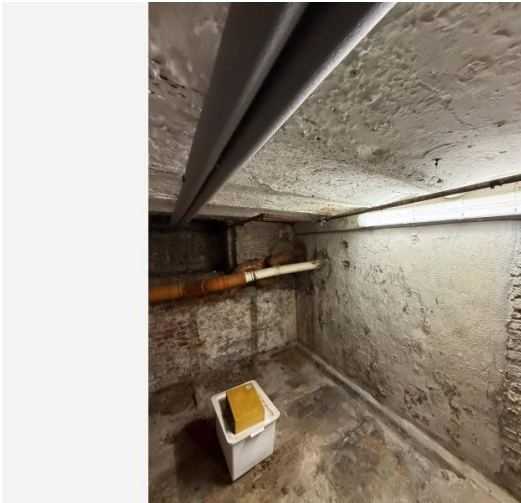
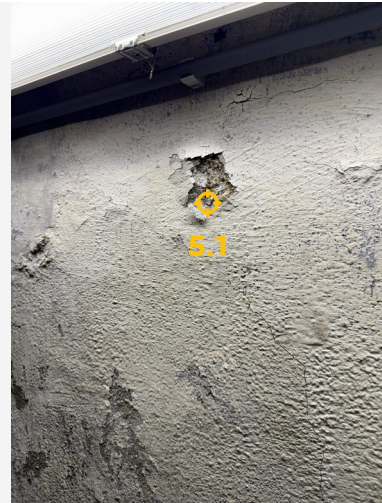
## Fiche 5: Smeerlaag in cement (binnen)

Geen asbest

| # | Type | Referentie | Resultaat |
|---|---|---|---|
| 5.1 | Mengmonster | 204 | Geen asbest |

| Opmerking | De hoeveelheid is een zo nauwkeurig mogelijke opmeting, waar evenwel kleine afwijkingen op mogelijk zijn. De smeerlaag in cement bevindt zich aan 2 kelderwanden. |

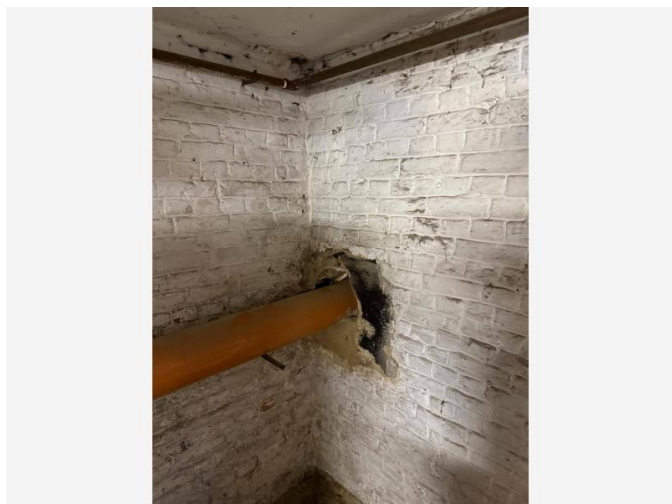
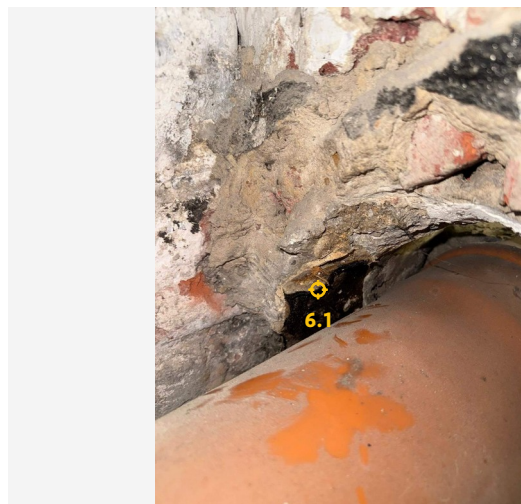
Geen asbest

| # | Type | Referentie | Resultaat |
|---|---|---|---|
| 6.1 | Puntmonster | 203 | Geen asbest |

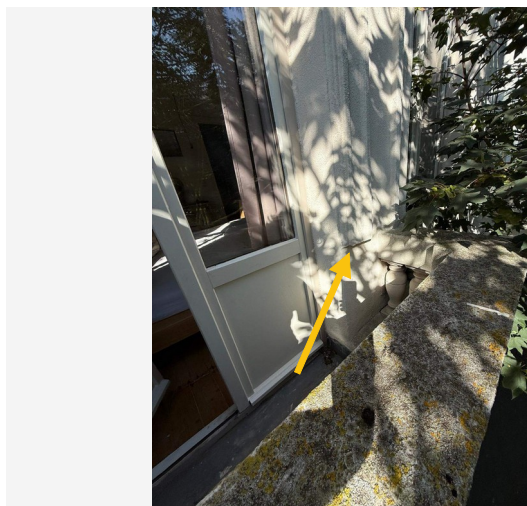
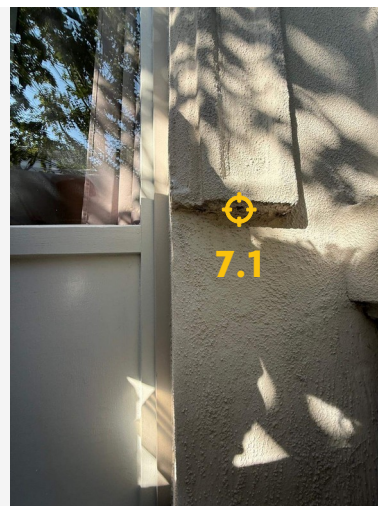
## Fiche 7: Crepi voorgevel

Geen asbest

| # | Type | Referentie | Resultaat |
|---|---|---|---|
| 7.1 | Mengmonster | 003 | Geen asbest |

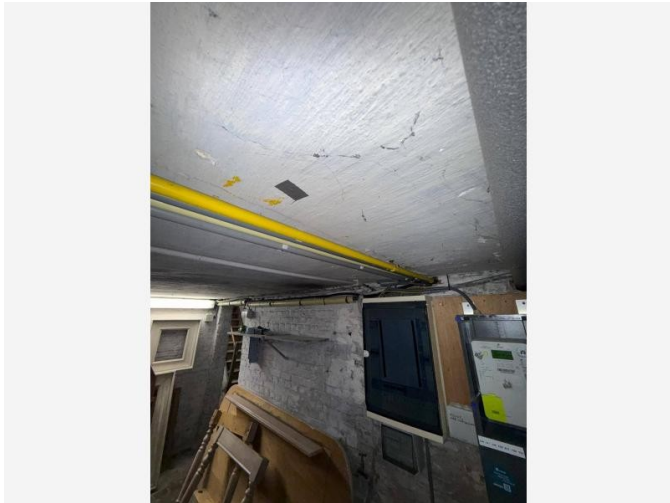
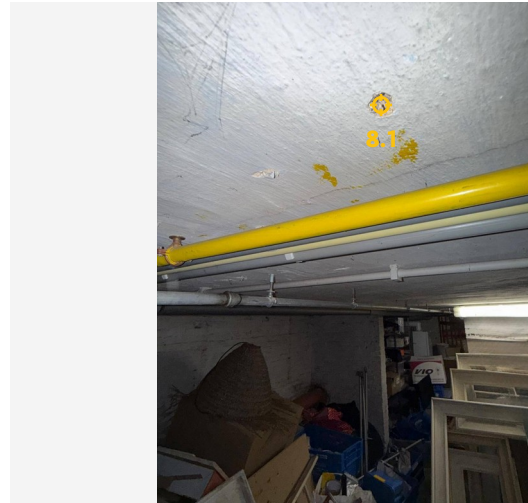
## Fiche 8: Pleisterwerk op vlak kelderplafond

Geen asbest

| # | Type | Referentie | Resultaat |
|---|---|---|---|
| 8.1 | Mengmonster | 202 | Geen asbest |

| Opmerking | De hoeveelheid is een zo nauwkeurig mogelijke opmeting, waar evenwel kleine afwijkingen op mogelijk zijn. Dit pleisterwerk komt uitsluitend voor op de vlakke plafonds in de kelder, in de stookruimte en in een individuele ruimte. Conform het inspectieprotocol is een staal genomen in de stookruimte. |

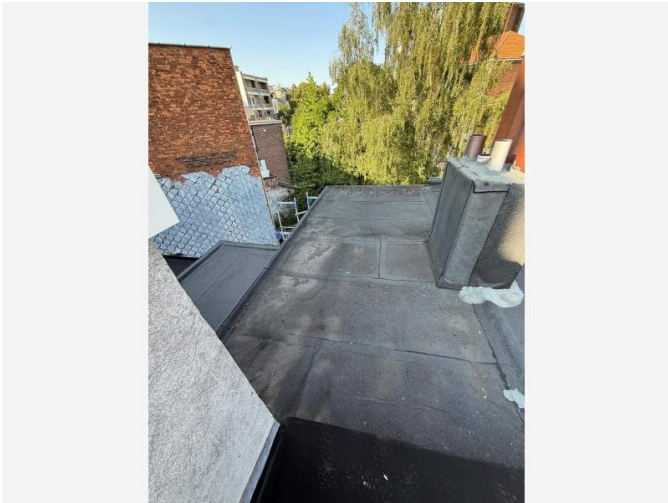
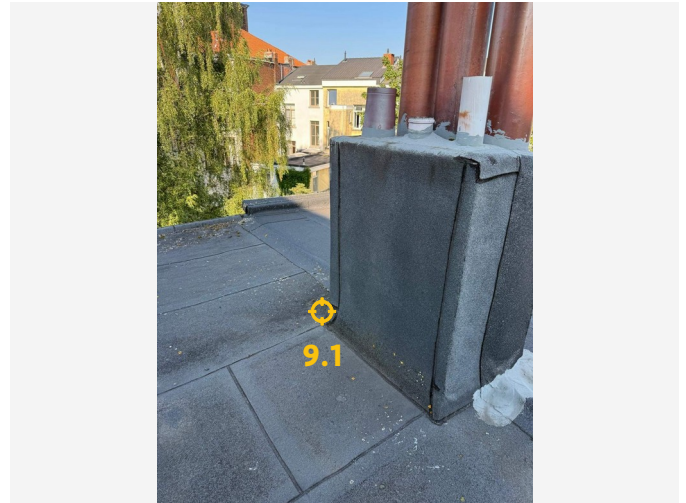
## Fiche 9: Roofing plat dak

Geen asbest

| # | Type | Referentie | Resultaat |
|---|---|---|---|
| 9.1 | Puntmonster | 101 | Geen asbest |

| Opmerking | Deze oppervlakte, volumes en gewichten zijn niet gemeten, maar geschat op basis van een benadering van de aanwezige roofing (de opgegeven hoeveelheden mogen niet gebruikt worden als maatstaf voor heffingen). Om gevolgschade en lekkages te voorkomen en niet destructief te werk te gaan, is alleen de toplaag bemonsterd. We kunnen geen uitspraak doen over de onderliggende lagen. Bij renovatie of sloop dient er een destructief onderzoek uitgevoerd te worden van de roofing. |

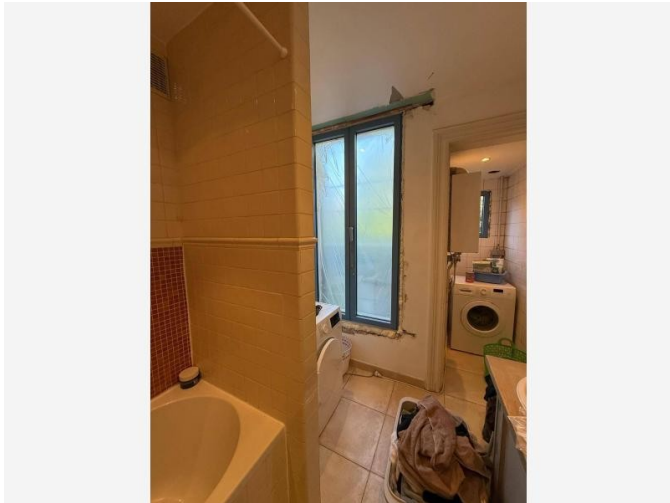
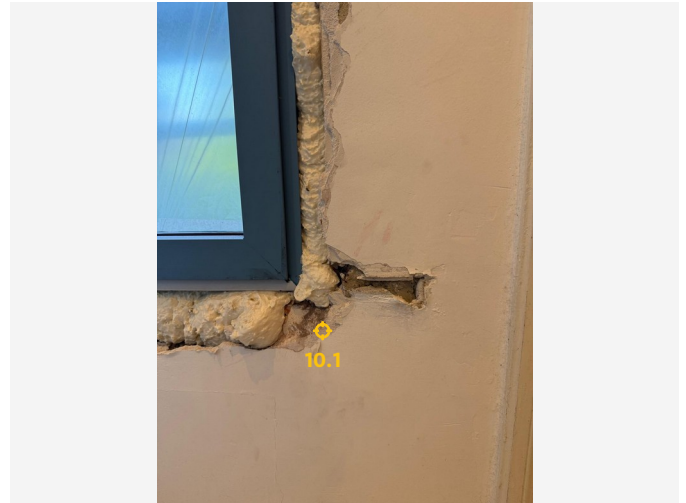
## Fiche 10: Pleisterwerk wanden

Geen asbest

| # | Type | Referentie | Resultaat |
|---|---|---|---|
| 10.1 | Mengmonster | 001 | Geen asbest |

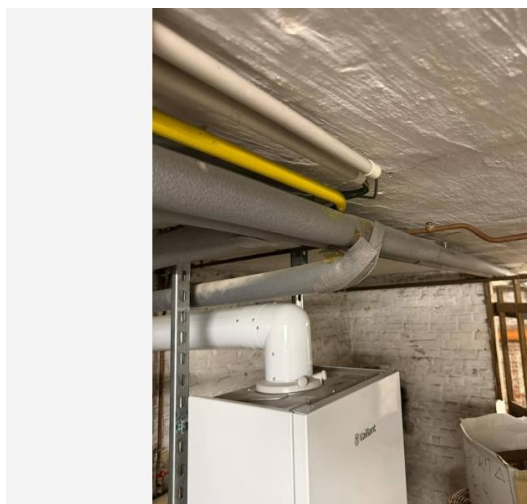
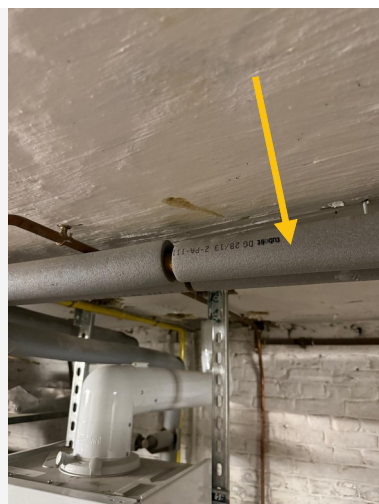
## Fiche 15: Leidingisolatie kelder

| Beschrijving | Notitie | Terug te vinden op plannen |
|---|---|---|
| Fiche 15: Leidingisolatie kelder | De leidingisolatie bestaat uit schuim (O-profiel, bruin) en is aanwezig rondom de verwarmings- en/of waterleidingen in de kelder. Op basis van vaststelling en expertise wordt dit materiaal als niet-asbestverdacht beoordeeld. Het materiaal vertoont de typische kenmerken van synthetisch schuimisolatiemateriaal (polyethyleen of polypropyleen) zonder asbestvezels. | Plan 1.1: Grondplan kelder |
