# Asbestinventarisatattest

Deurnestraat 94, 2640 Mortsel

Attestnummer : 20260415-000217.000

Eindconclusie:

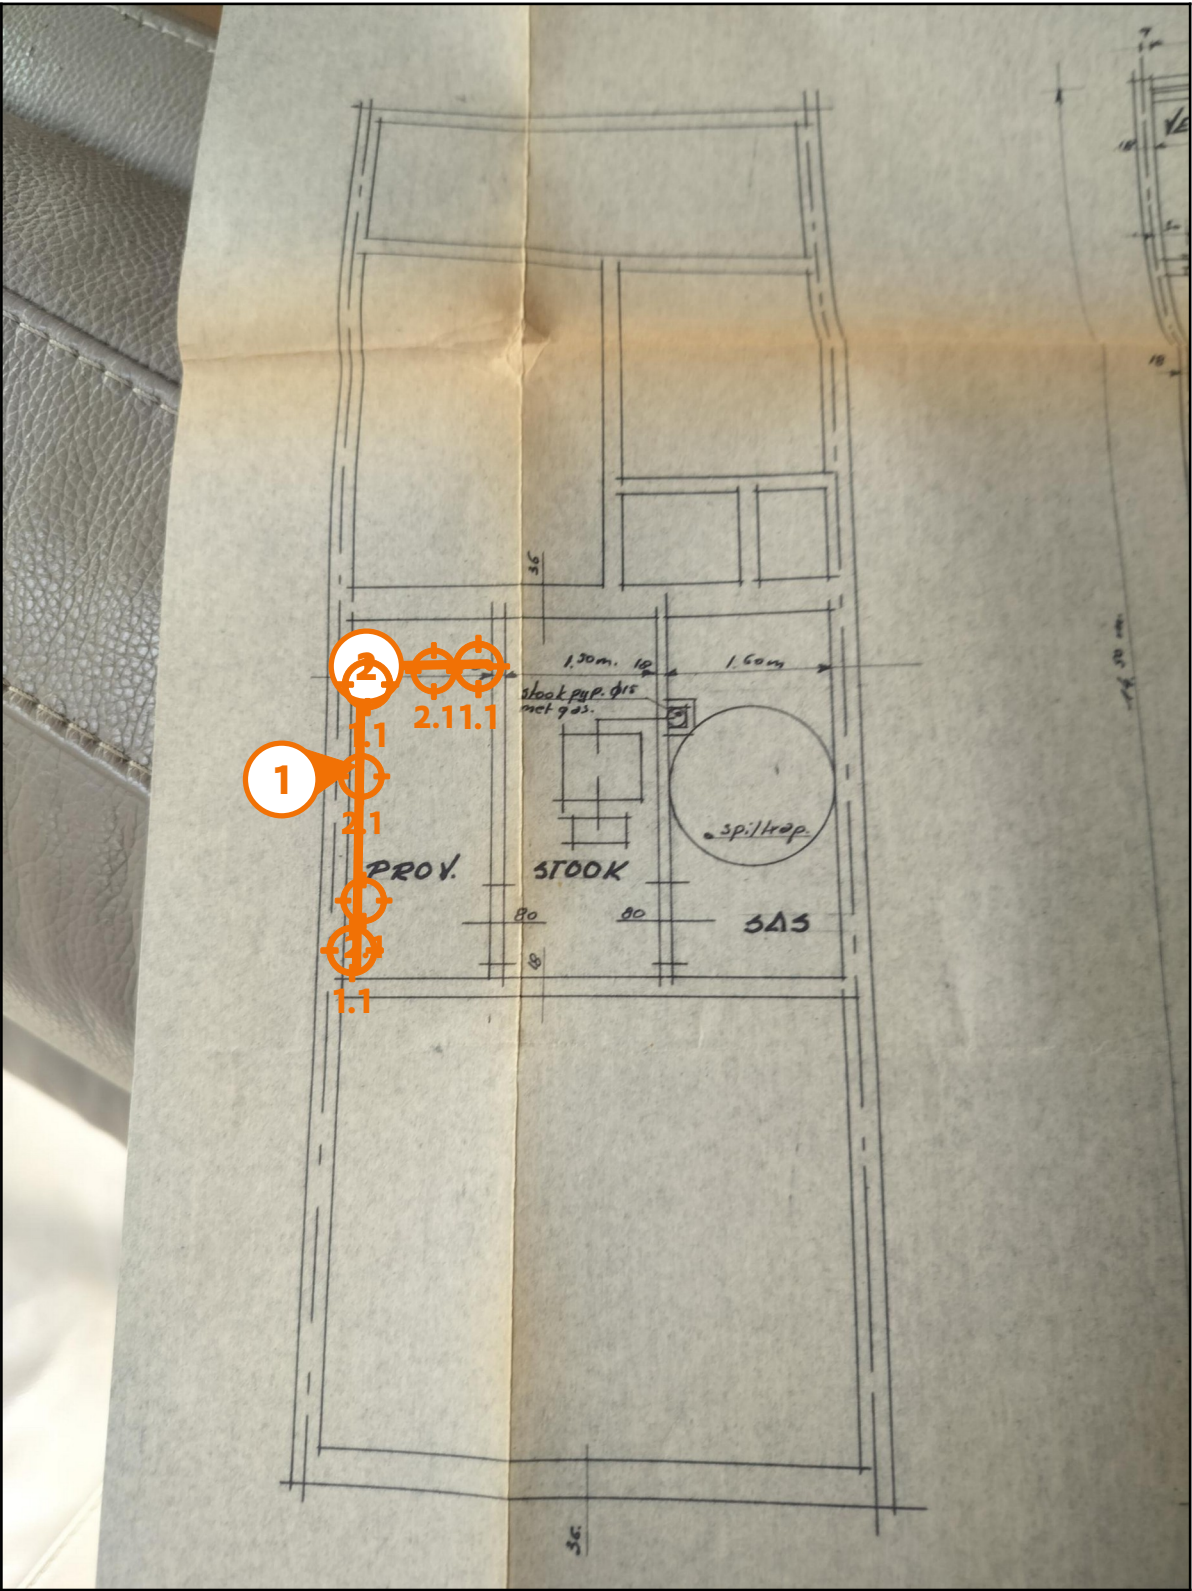
# Plan 1.1: plan kelder

| 1. leidingisolatie kelder bochten | Asbestmateriaal | <a href="#">Verwijderen</a> |
| 2. leidingisolatie kelder rechte stukken | Asbestmateriaal | <a href="#">Verwijderen</a> |

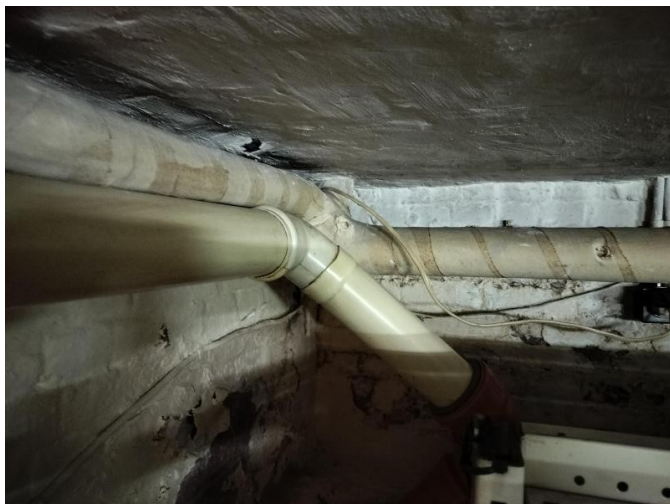
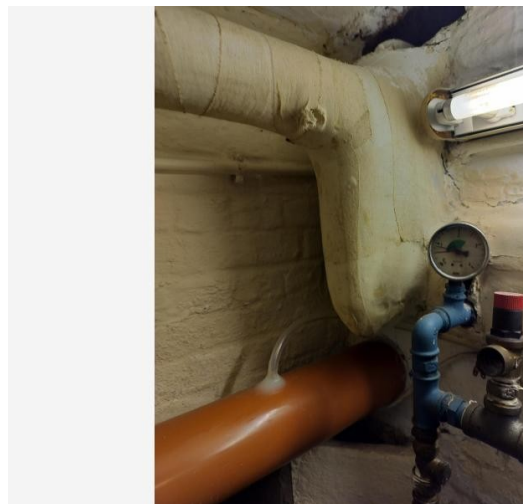
Het asbestmateriaal valt onder de mijlpaal van 2034.

| Eindbeoordeling materiaalisico | Laag materiaalisico en/of verlaagde kans op vezelvrijgave |

| Gebondenheid | Categorie 2: niet-hechtgebonden met matrix |
| Asbestsoort (vezeltype) | Amfibool aanwezig, uitgezonderd crocidoliet |
| Toestand van het materiaal | Onbeschadigd, niet verweerd |

| # | Type | Referentie | Resultaat |
|---|---|---|---|
| 1.1 | Mengmonster | 6 | Amosiet |

| Beschrijving | leidingisolatie kelder bochten |

- Verwijder dit asbestmateriaal zo snel mogelijk. Volg de toestand goed op.

- Hermetische zone (erkend asbestverwijderaar)  
Het betreft een binnen toepassing,

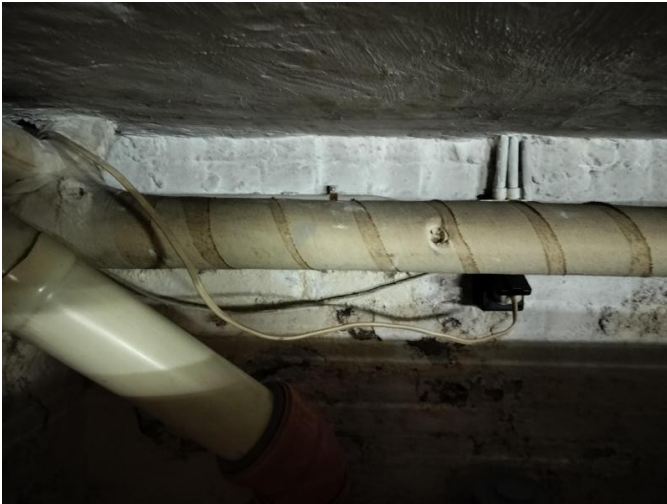
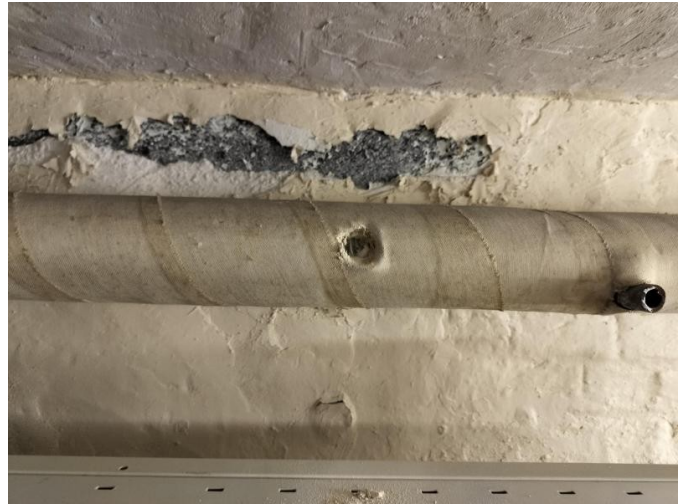
Het asbestmateriaal valt onder de mijlpaal van 2034.

| Eindbeoordeling materiaalisico | Laag materiaalisico en/of verlaagde kans op vezelvrijgave |

| Gebondenheid | Categorie 2: niet-hechtgebonden met matrix |
| Asbestsoort (vezeltype) | Amfibool aanwezig, uitgezonderd crocidoliet |
| Toestand van het materiaal | Onbeschadigd, niet verweerd |

| # | Type | Referentie | Resultaat |
|---|---|---|---|
| 2.1 | Mengmonster | 5 | Amosiet |

| Beschrijving | leidingisolatie kelder rechte stukken |

- Verwijder dit asbestmateriaal zo snel mogelijk. Volg de toestand goed op.

- Hermetische zone (erkend asbestverwijderaar)  
Het betreft een binnentoepassing met aanwezigheid van amosiet.

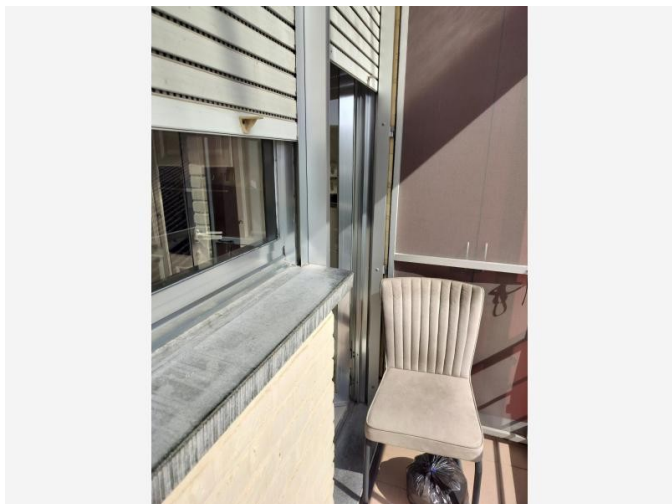
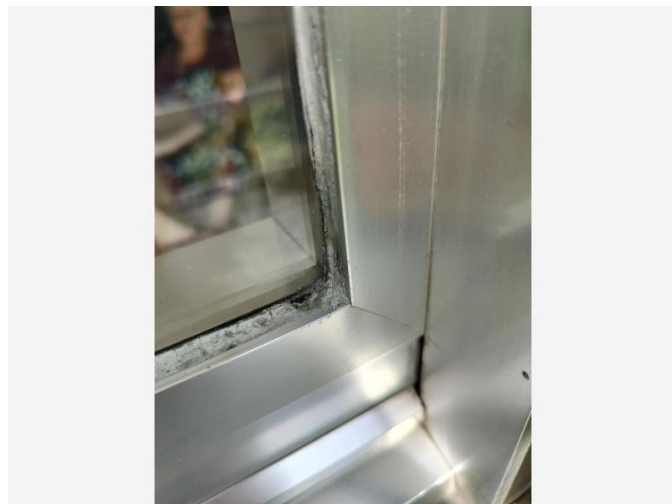
Het asbestmateriaal valt onder de mijlpaal van 2040.

| Eindbeoordeling materiaalarisico | Laag materiaalarisico en/of verlaagde kans op vezelvrijgave |

| Gebondenheid | Categorie 1: hechtgebonden in oorsprong |
| Asbestsoort (vezeltype) | Alleen chrysotiel aanwezig |
| Toestand van het materiaal | Licht beschadigd, licht verweerd. Intacte calciumsilicaatplaat of materiaal met categorie 3-gebondenheid |

| # | Type | Referentie | Resultaat |
|---|---|---|---|
| 3.1 | Puntmonster | 3 | Chrysotiel |

| Beschrijving | Kit schrijnwerk buiten |
| Opmerking | Alle ramen en buitendeuren zijn aluminium dubbel glas en werden afgewerkt met hetzelfde afdichtingsmateriaal evenals het afdakje achteraan op de eerste verdieping dat bestaat uit glazen platen en aluminium. |

- Zorg voor een veilig beheer. Vermijd het beschadigen van het asbestmateriaal. Controleer de toestand jaarlijks op wijzigingen.

- Eenvoudige handelingen: mag via doe-het-zelf of door werknemer(s) met opleidingsattest eenvoudige handelingen  
Bij renovatie de ramen vervangen door ramen met asbestvrije afdichting. Gezien het de kit betreft tussen het glas en de raamkader kunnen de ramen in hun geheel worden verwijderd.

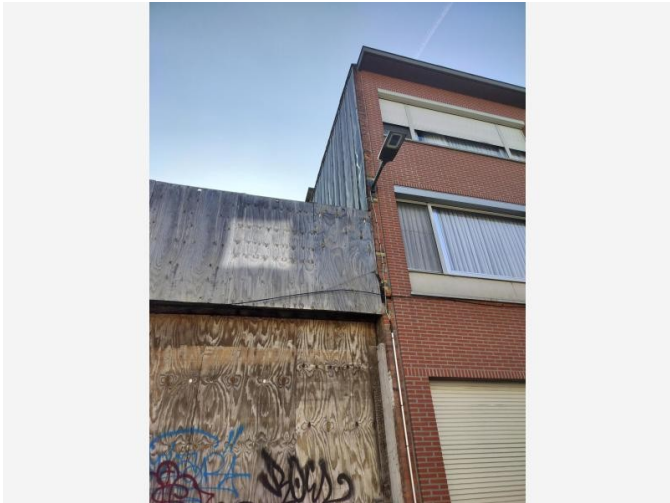
Situeringsfoto

**Reden:** Het te onderzoeken materiaal situeert zich hoger dan 3,50 m te rekenen vanaf een veilige ondergrond

**Uitleg van de asbestdeskundige:** Het materiaal bevindt zich meer dan 3,5m boven een veilige ondergrond.

| (Asbest)materiaal | Dak- en gevelbekleding - Roofing |

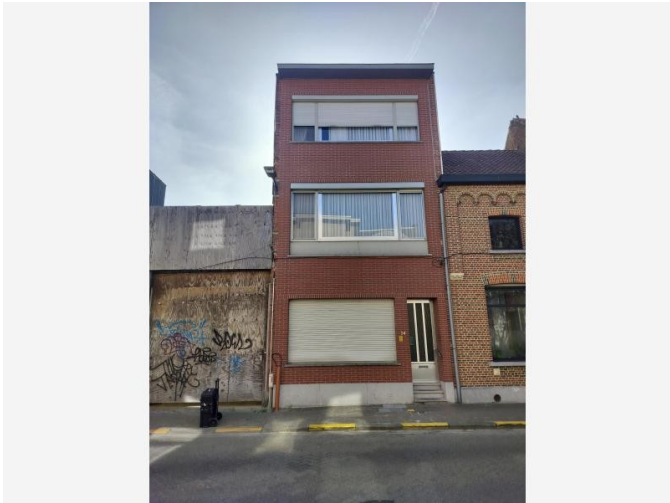
Situeringsfoto

**Reden:** Het te onderzoeken materiaal situeert zich hoger dan 3,50 m te rekenen vanaf een veilige ondergrond

**Uitleg van de asbestdeskundige:** De dakbedekking kan niet bemonsterd worden omdat deze zich meer dan 3,5m boven een veilige ondergrond bevindt.

| (Asbest)materiaal | Dak- en gevelbekleding - Roofing |

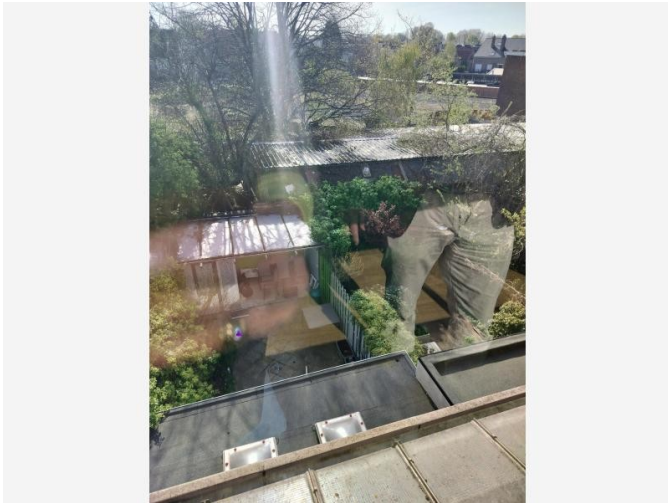
Situeringsfoto

Bouwjaar: 2023

*Constructies gebouwd vanaf 2001 moeten niet onderzocht worden*

| Opmerking | Het dak van de achterbouw werd vernieuwd in 2023, zie bewijsdocumenten. |

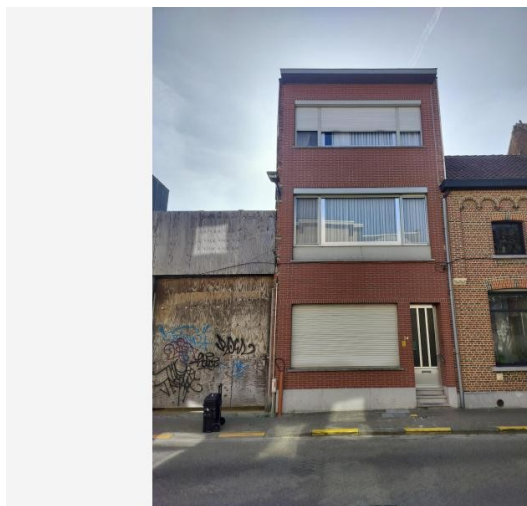
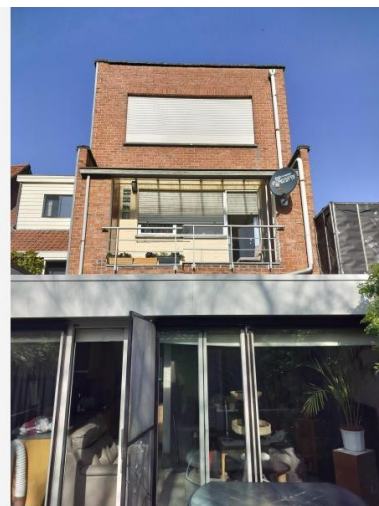
| Basis voor advies | Niet bereikbaar zonder aantasten integriteit constructie |
| (Asbest)materiaal | eventuele niet zichtbare toepassingen |

Bij renovatie of sloop nog aanvullend onderzoek laten doen voor de constructieve delen die niet waarneembaar zijn.

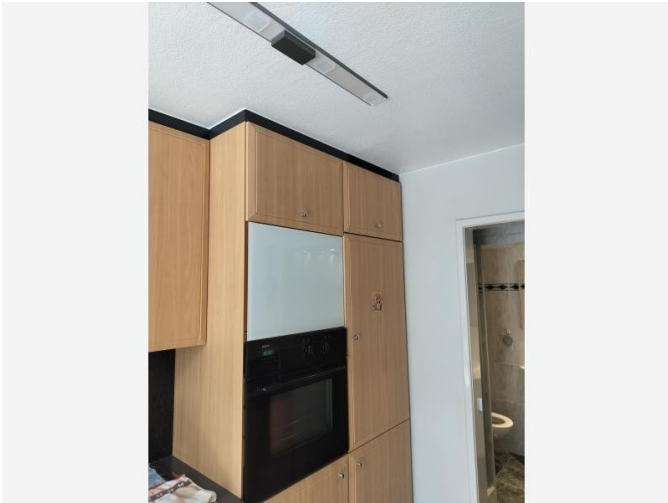
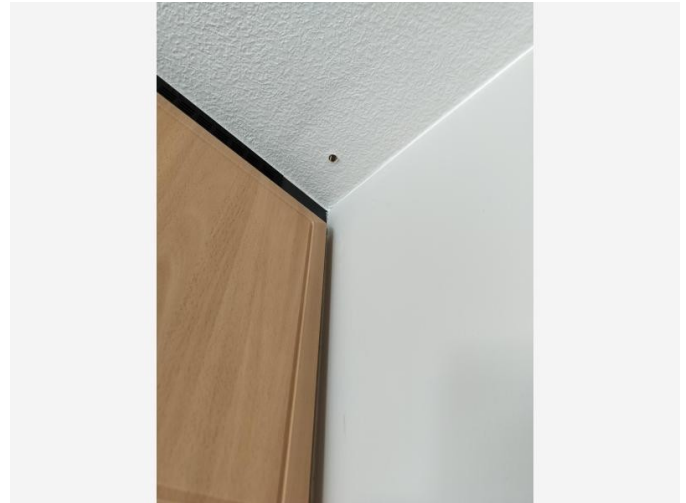
## Fiche 8: pleisterwerk plafonds

Geen asbest

| # | Type | Referentie | Resultaat |
|---|---|---|---|
| 8.1 | Mengmonster | 2 | Geen asbest |

| Opmerking | Het staal van het pleisterwerk van het plafond van de natte ruimte werd genomen in de keuken op de gelijkvloerse verdieping. De overige natte ruimtes hebben geen bepleisterd plafond. |

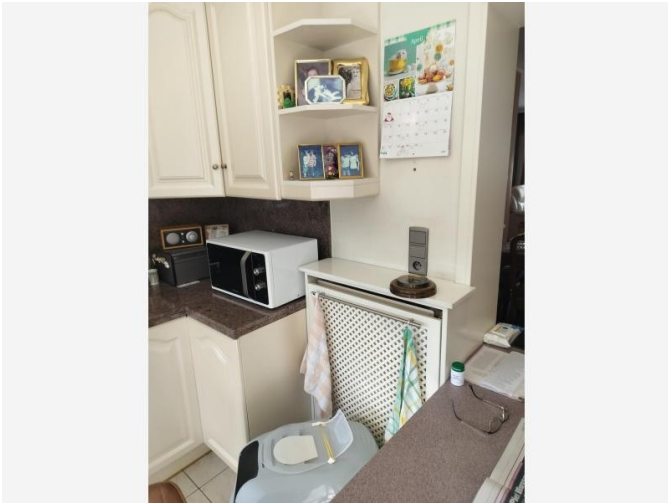
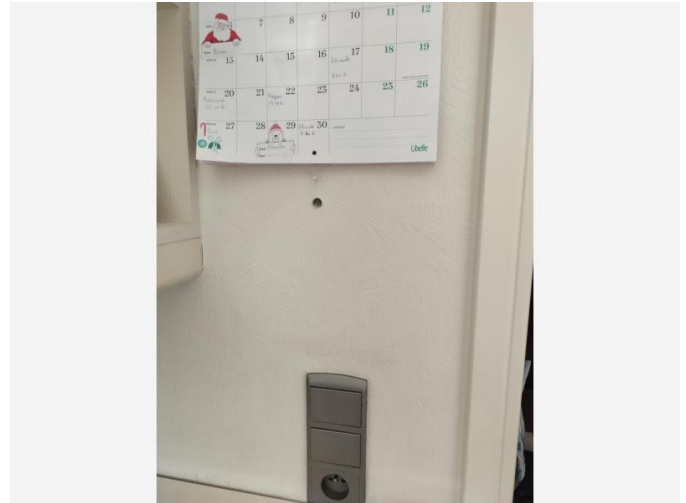
## Fiche 9: pleisterwerk muren

Geen asbest

| # | Type | Referentie | Resultaat |
|---|---|---|---|
| 9.1 | Mengmonster | 1 | Geen asbest |

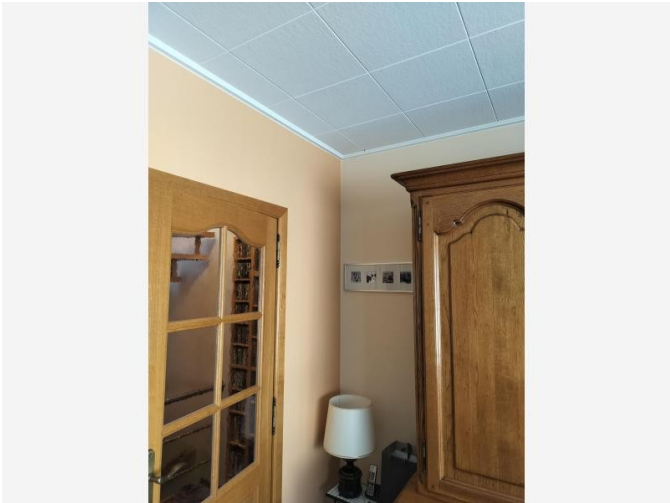
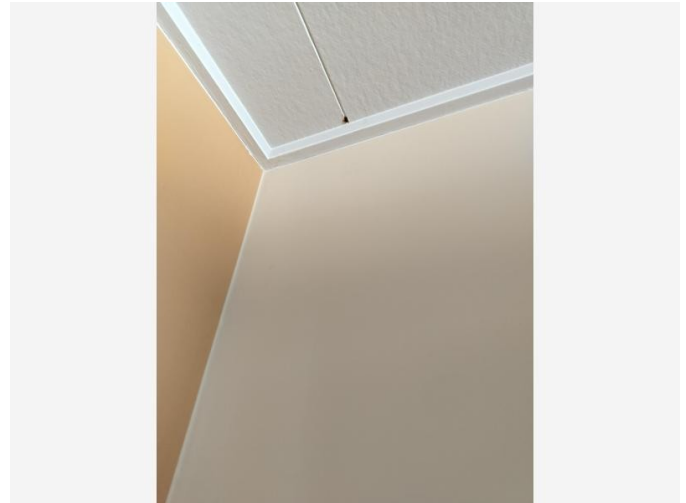
## Fiche 10: Platen plafond leefruimte

Geen asbest

| # | Type | Referentie | Resultaat |
|---|---|---|---|
| 10.1 | Puntmonster | 4 | Geen asbest |

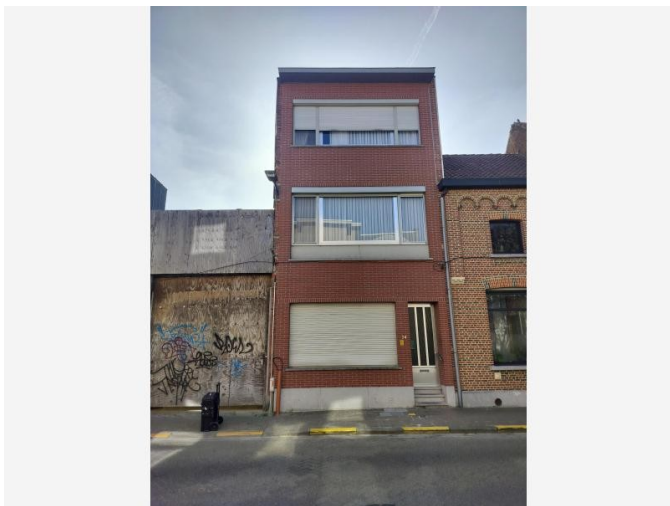
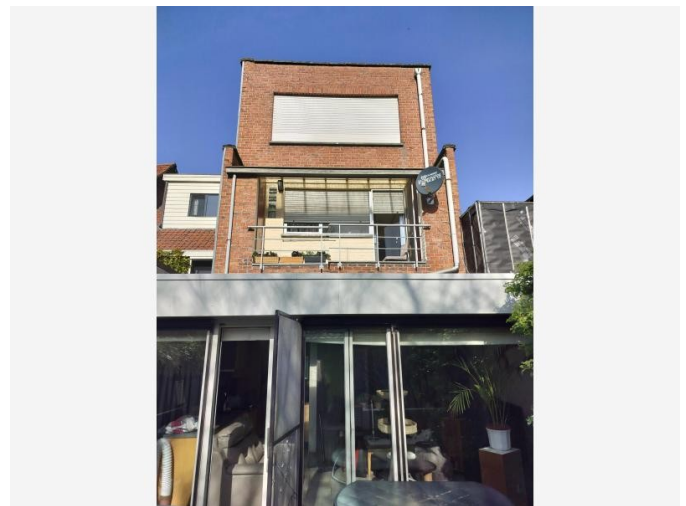
### Fiche 12: materialen onder dakbedekking

| Beschrijving | Notitie | Terug te vinden op plannen |
|---|---|---|
| Fiche 12: materialen onder dakbedekking | Het onderdak is niet waarneembaar zonder schade te berokkenen. Bij renovatie dak is een voorafgaand destructief onderzoek aangewezen. | - |
