# Asbestinventarisatetest

Vurtense Schansstraat 57, 3582 Beringen

Attestnummer : **20260802-000037.000**

Uitgegeven op : **02.08.2026**

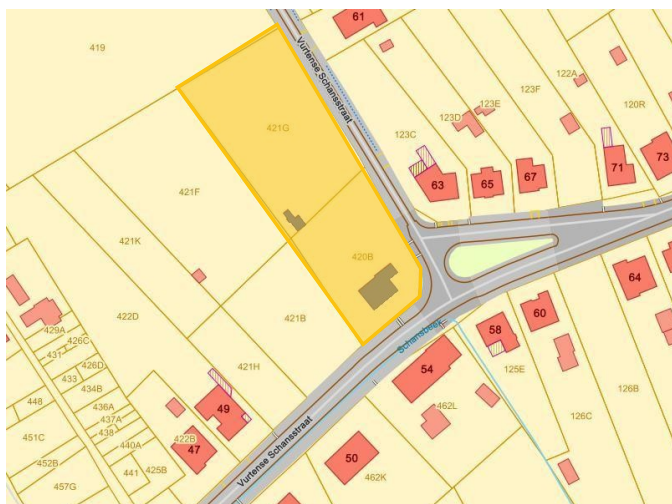
Situeringsfoto

Dit asbestattest betreft een standaard onderzoek (= niet-destructief en een niet-aanvullend onderzoek) zoals dit in het inspectieprotocol wordt bepaald. Het omvat enkel de inspectie van asbestverdachte materialen die waarneembaar zijn. Materialen zijn waarneembaar als men ze kan onderzoeken met niet-destructieve handelingen, dit wil zeggen zonder andere afdekkende materialen te beschadigen of te demonteren; zonder materialen op te scheppen of uit te sorteren.

Er kan geen uitspraak worden gedaan over de ruimte/opbouw achter of van valse wanden en plafonds. Achter valse wanden en plafonds kunnen zich asbestverdachte toepassingen bevinden of kunnen (deels) uit asbesthoudende materialen bestaan. De valse wanden en plafonds werden niet-destructief en auditief onderzocht tijdens het plaatsbezoek, er konden geen afwijkingen waargenomen worden (tenzij anders vermeld in dit asbestattest). Om hierin volledig uitsluitel te bieden, is er aanvullend destructief onderzoek nodig.

Ruimtes die niet vrij zijn van inboedel en meubilair of overwoekerde vegetatie op het perceel op datum plaatsbezoek kunnen het onderzoek verhinderen. Aanvullend onderzoek wordt steeds aangeraden bij twijfel over materialen.

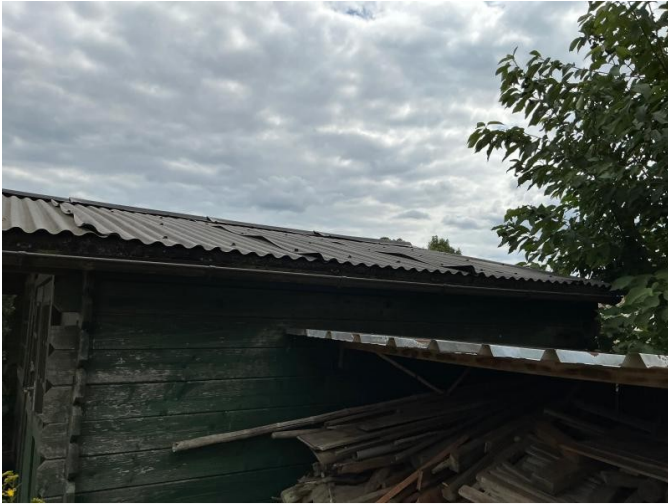
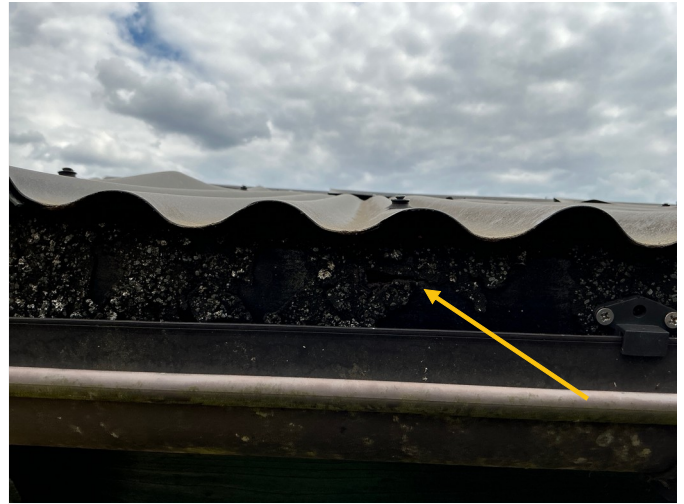
## Fiche 2: Onderdak | Roofing/bitumen/teer | Tuinhuis vooraan

Geen asbest

| Opmerking | <p>Het oorspronkelijk dak van het tuinhuis vooraan bestond uit roofing (onder kunststof golfplaten).</p> <p>De hoeveelheid is een zo nauwkeurig mogelijke opmeting en kan afwijken van de werkelijke toestand. De geraamde totale oppervlakte of hoeveelheid (indien van toepassing) wordt weergegeven, niet het aantal stuks. Aanduidingen op de constructieplannen vormen louter een indicatie waar deze toepassing (onder meer) aanwezig is of kan zijn. Aan de gegeven informatie kunnen geen rechten worden ontleend.</p> |

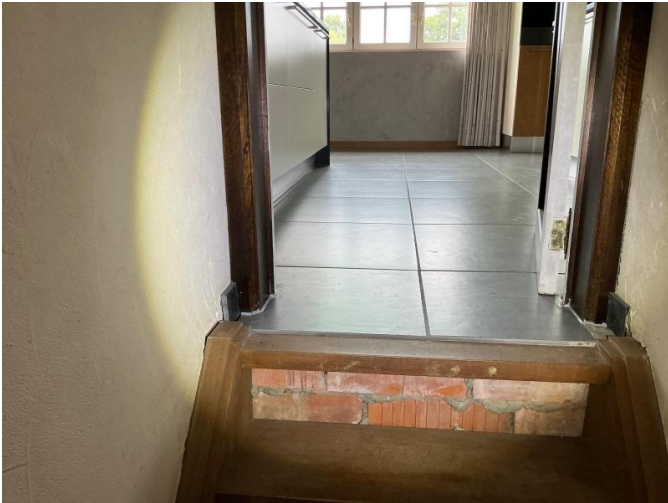
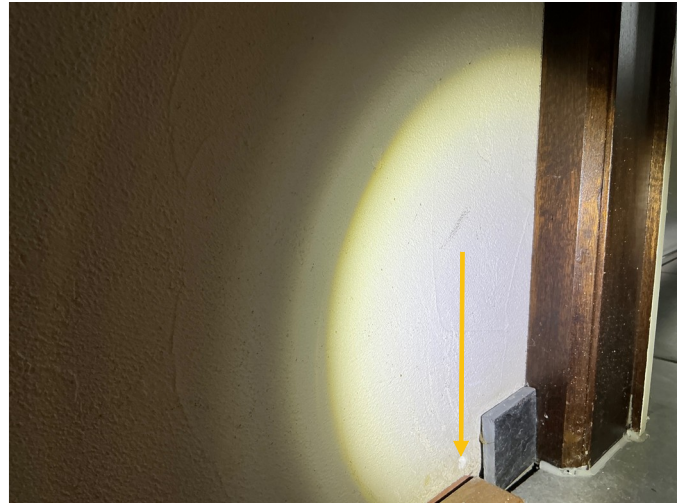
## Fiche 3: Zichtbaar wandpleisterwerk

Geen asbest

| <p><b>Opmerking</b></p> | <p>Geen zichtbaar pleisterwerk in de stookplaats vastgesteld tijdens het plaatsbezoek.</p> <p>Waar mogelijk, wordt staalname uitgevoerd van het pleisterwerk conform het inspectieprotocol: in een natte ruimte (zoals in een keuken of badkamer), in de stookplaats, in een trappenhal en in een individuele ruimte.</p> <p>De hoeveelheid pleisterwerk is een zo nauwkeurig mogelijke opmeting, aanduidingen op de constructieplannen vormen louter een indicatie waar deze toepassing (onder meer) aanwezig is of kan zijn. Hieraan kunnen evenwel geen rechten worden ontleend.</p> <p>De locaties van staalname voor het mengmonster worden in het inspectieprotocol bepaald bij wijze van steekproef. Het resultaat (wel of niet asbesthoudend) wordt veralgemeend naar de volledige privatieve constructie of wooneenheid. Uit het inspectieprotocol: 'Het analyseresultaat van het mengmonster moet worden vertaald naar het geheel van het materiaal dat het mengmonster vertegenwoordigt. De monsternamen is een steekproef om de aanwezigheid van asbest vast te stellen.' Het vergt mogelijk meer monsternames om eventuele asbesthoudende zones af te bakenen. Het afbakenen van de zones valt onder aanvullend onderzoek. Geen zekerheid van al dan niet asbesthoudend pleisterwerk kan gegeven worden met betrekking tot alle ruimtes/vlakken pleisterwerk. Het is aan te raden om bij renovatie steeds bijkomende staalnames te laten nemen per afzonderlijke ruimte of van de verschillende vlakken pleisterwerk binnen een ruimte.</p> <p>Voor de opmaak van dit asbestattest werd een niet-destructief en een niet-aanvullend onderzoek uitgevoerd waarbij er geen uitspraak kan worden gedaan over de ruimte/opbouw achter valse wanden/plafonds, onderliggende lagen, eventueel pleisterwerk achter tegels of locaties/ruimtes/vlakken van pleisterwerk die niet tot het uitgevoerde mengstaal van het pleisterwerk behoren. Afwerkingslagen van gipsplaten kunnen tevens asbest bevatten in smeerlagen van gips/kalk.</p> |

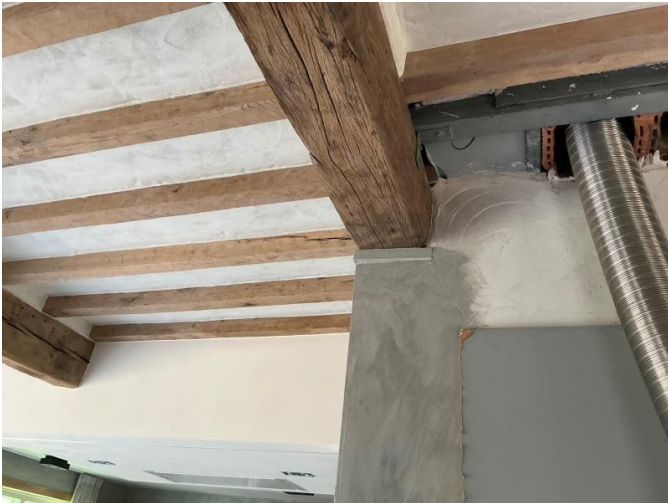
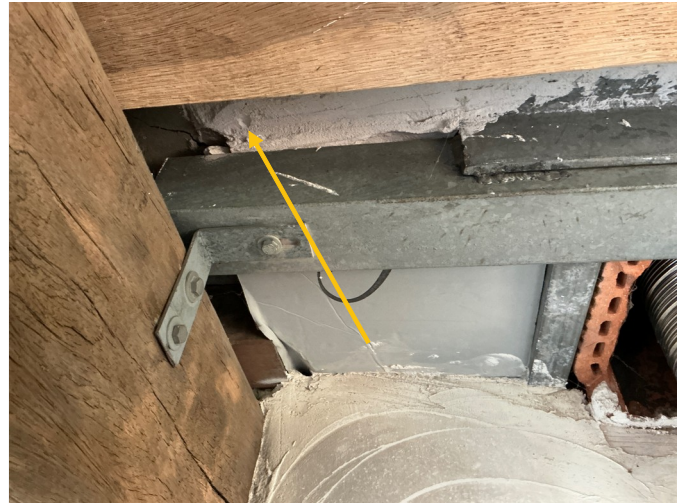
Geen asbest

| <p><b>Opmerking</b></p> | <p>Geen zichtbaar pleisterwerk in de stookplaats vastgesteld tijdens het plaatsbezoek.</p> <p>Waar mogelijk, wordt staalname uitgevoerd van het pleisterwerk conform het inspectieprotocol: in een natte ruimte (zoals in een keuken of badkamer), in de stookplaats, in een trappenhal en in een individuele ruimte.</p> <p>De hoeveelheid pleisterwerk is een zo nauwkeurig mogelijke opmeting, aanduidingen op de constructieplannen vormen louter een indicatie waar deze toepassing (onder meer) aanwezig is of kan zijn. Hieraan kunnen evenwel geen rechten worden ontleend.</p> <p>De locaties van staalname voor het mengmonster worden in het inspectieprotocol bepaald bij wijze van steekproef. Het resultaat (wel of niet asbesthoudend) wordt veralgemeend naar de volledige privatieve constructie of wooneenheid. Uit het inspectieprotocol: 'Het analyseresultaat van het mengmonster moet worden vertaald naar het geheel van het materiaal dat het mengmonster vertegenwoordigt. De monsternamen is een steekproef om de aanwezigheid van asbest vast te stellen.' Het vergt mogelijk meer monsternamen om eventuele asbesthoudende zones af te bakenen. Het afbakenen van de zones valt onder aanvullend onderzoek. Geen zekerheid van al dan niet asbesthoudend pleisterwerk kan gegeven worden met betrekking tot alle ruimtes/vlakken pleisterwerk. Het is aan te raden om bij renovatie steeds bijkomende staalnames te laten nemen per afzonderlijke ruimte of van de verschillende vlakken pleisterwerk binnen een ruimte.</p> <p>Voor de opmaak van dit asbestattest werd een niet-destructief en een niet-aanvullend onderzoek uitgevoerd waarbij er geen uitspraak kan worden gedaan over de ruimte/opbouw achter valse wanden/plafonds, onderliggende lagen, eventueel pleisterwerk achter tegels of locaties/ruimtes/vlakken van pleisterwerk die niet tot het uitgevoerde mengstaal van het pleisterwerk behoren. Afwerkingslagen van gipsplaten kunnen tevens asbest bevatten in smeerlagen van gips/kalk.</p> |

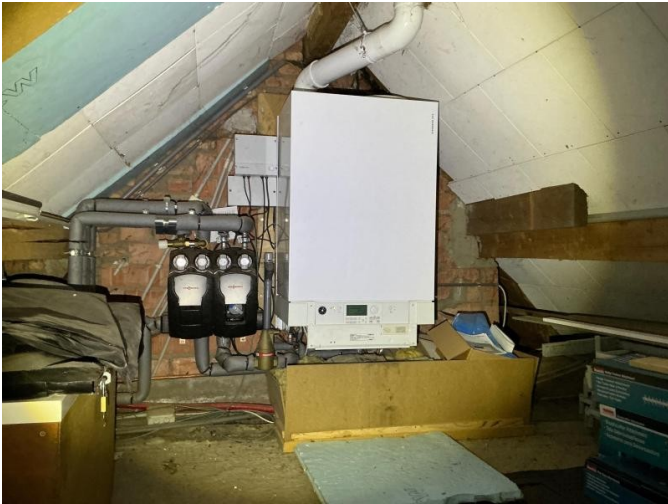
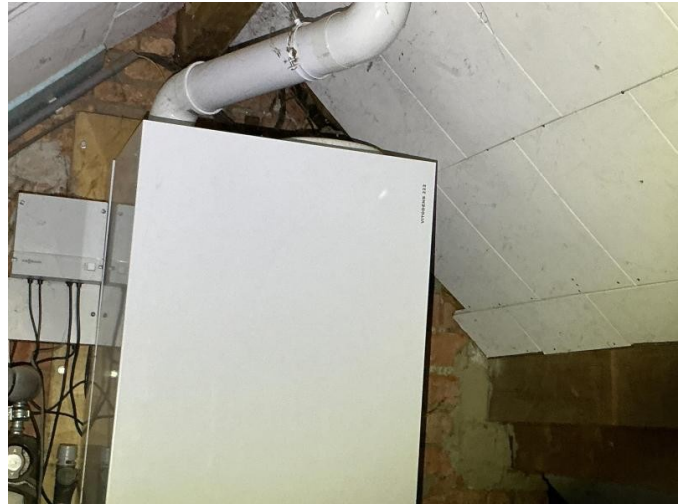
## Fiche 5: Stookketel | Niet asbestverdacht

| Beschrijving | Notitie | Terug te vinden op plannen |
|---|---|---|
| Fiche 5: Stookketel I Niet asbestverdacht | <p>De verwarmingsketel (dichtingen, isolerend materiaal) is niet asbestverdacht.</p> <p>Betreft een condensatie verwarmingsketel.</p> | - |

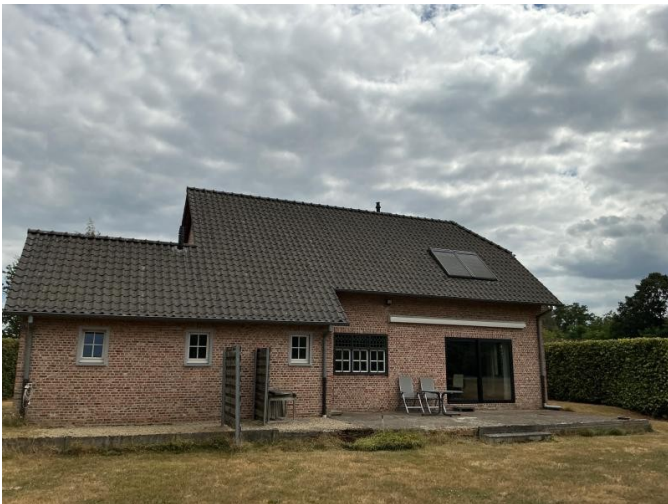
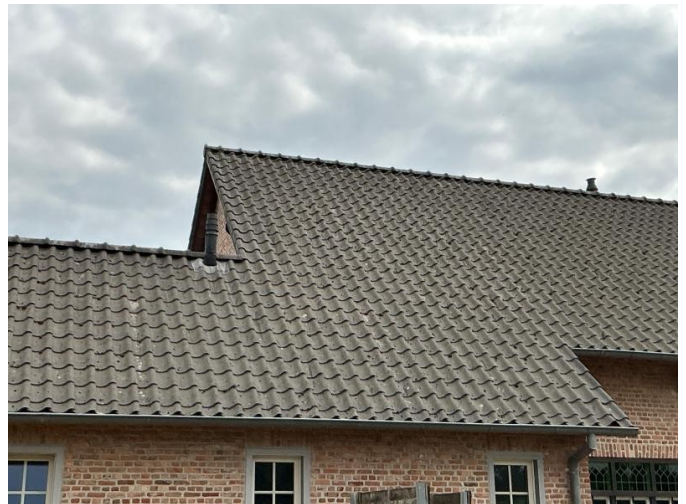
## Fiche 6: Dakbedekking | Niet asbestverdacht

| Beschrijving | Notitie | Terug te vinden op plannen |
|---|---|---|
| Fiche 6: Dakbedekking I Niet asbestverdacht | <p>De dakbedekking (buitenzijde) is niet-asbestverdacht.</p> <p>Woning met pannen, tuinhuis vooraan kunststof platen, tuinhuis achteraan en houtoverkapping met metalen platen.</p> <p>Aanduidingen op de constructieplannen vormen louter een indicatie waar deze toepassing (onder meer) aanwezig is of kan zijn. Aan de gegeven informatie kunnen geen rechten worden ontleend.</p> <p>De inspectie van het materiaal van de dakbedekking gebeurde langs de buitenzijde van de constructie.</p> <p>Aanduidingen op de constructieplannen vormen louter een indicatie waar deze toepassing (onder meer) aanwezig is of kan zijn. Aan de gegeven informatie kunnen geen rechten worden ontleend.</p> <p>De inspectie van het materiaal van de dakbedekking gebeurde langs de buitenzijde van de constructie.</p> | - |

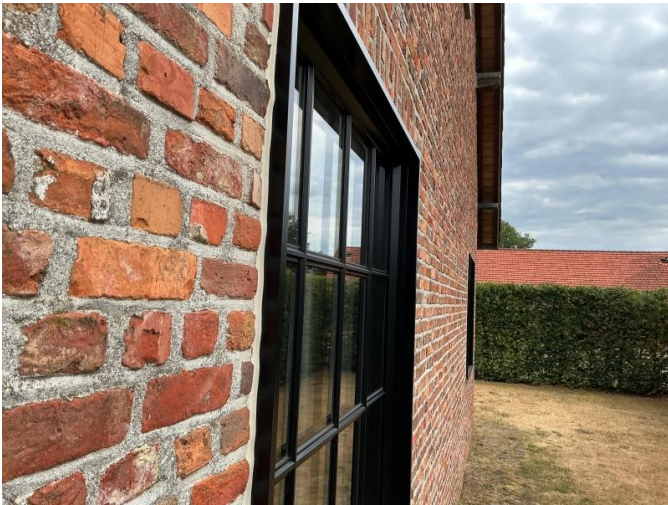
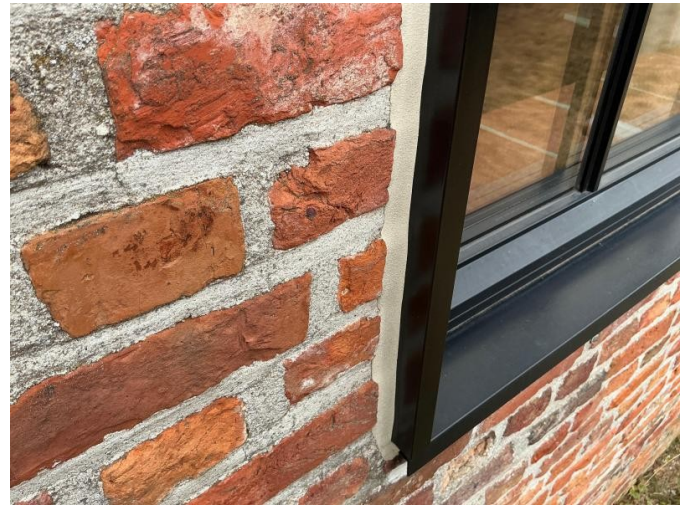
## Fiche 7: Afdichtingsmateriaal I Woning I Niet asbestverdacht (kit schrijnwerk)

| <p>Fiche 7: Afdichtingsmateriaal I<br/>Woning I Niet asbestverdacht (kit<br/>schrijnwerk)</p> | <p>Soepele kit vastgesteld betreffende de<br/>woning.</p> <p>Betreft alle afdichtingsmateriaal aan<br/>schrijnwerk in het volledige inspectiegebied<br/>behalve het afdichtingsmateriaal dat<br/>beschreven wordt in een aparte fiche<br/>(mastiek/kit).</p> <p>Zichtbaar en bereikbaar<br/>afdichtingsmateriaal tussen muur en profiel<br/>werd gecontroleerd = niet asbestverdacht.</p> <p>Zichtbaar en bereikbaar<br/>afdichtingsmateriaal tussen glas en profiel<br/>werd gecontroleerd = niet asbestverdacht.</p> <p>De al dan niet aanwezigheid van<br/>afdichtingsmateriaal (mastiek, kit) aan het<br/>schrijnwerk werd gecontroleerd tijdens het<br/>plaatsbezoek. Het betreft mastiek/kit aan<br/>schrijnwerk: ramen, deuren, gevelopeningen,<br/>etc.</p> <p>Asbestverdacht afdichtingsmateriaal, enkel<br/>indien aanwezig, wordt in een aparte<br/>bronfiche besproken met aanduiding op de<br/>constructieplannen.</p> <p>De hoeveelheid is een zo nauwkeurig<br/>mogelijke opmeting en kan afwijken van de<br/>werkelijke toestand. De geraamde<br/>hoeveelheid (indien van toepassing) wordt<br/>weergegeven. Aanduidingen op de<br/>constructieplannen vormen louter een<br/>indicatie waar deze toepassing (onder meer)<br/>aanwezig is of kan zijn, de aanduidingen<br/>zijn niet limitatief.</p> <p>Deze asbestinventaris betreft een niet-<br/>destructief onderzoek. Er kan zich steeds<br/>oude asbesthoudende kit / mastiek<br/>bevinden achter vernieuwde lagen kit.<br/>Tevens kan zich asbesthoudende kit<br/>bevinden onder soepele kitlagen. Bij<br/>vervanging van de ramen in zijn geheel of<br/>vervanging van enkel de beglazing is er<br/>steeds bijkomend destructief onderzoek<br/>nodig naar eventuele oude, onderliggende,<br/>niet-inspecteerbare kitlagen of mastiek<br/>alvorens de werken uit te voeren. Controle<br/>van eventuele onderliggende lagen<br/>kitwerk / mastiek is niet mogelijk zonder<br/>aanvullend destructief onderzoek. Mastiek<br/>kan zich zowel tussen profiel en muur als<br/>tussen profiel en beglazing bevinden.<br/>Controleer steeds alle ramen en deuren.</p> <p>OVAM verbiedt het insluiten of opnieuw<br/>bedekken van asbesthoudende materialen<br/>(Bron: OVAM: Wat is verboden?)</p> | <p>-</p> |

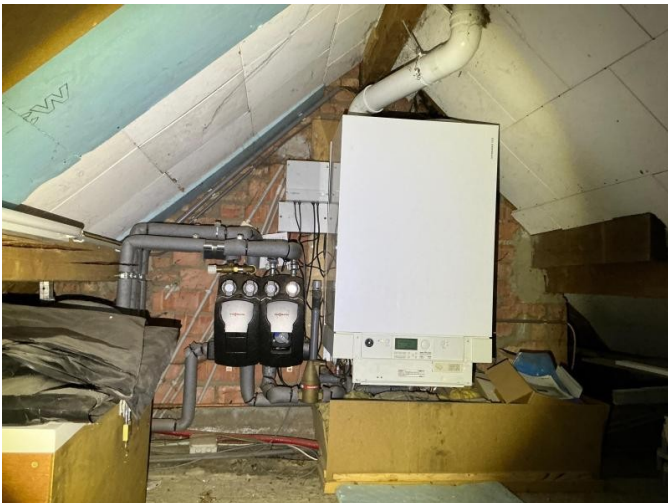
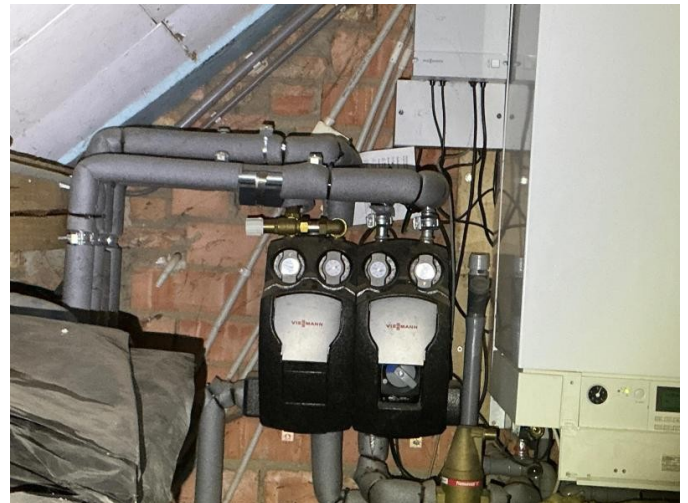
## Fiche 8: Leidingisolatie met PE-schuim I Niet asbestverdacht materiaal

| <p>Fiche 8: Leidingisolatie met PE-schuim I Niet asbestverdacht materiaal</p> | <p>Er werd PE-schuim (niet-asbestverdacht) vastgesteld als leidingisolatie in de stookruimte. (zolderruimte boven de garage).</p> <p>Er werd niet asbestverdachte leidingisolatie vastgesteld tijdens het plaatsbezoek in de toegankelijke ruimtes die geen beperking vormen van dit onderzoek.</p> <p>Dit onderzoek beperkt zich tot niet-destructief onderzoek: asbesthoudende leidingisolatie kan zich steeds bevinden in niet-toegankelijke ruimtes die een beperking vormen van dit onderzoek en ruimtes buiten dit onderzoek (bijvoorbeeld niet-toegankelijke zolders, kruipkelders die niet tot het inspectiegebied behoren lager dan 1,50 m, achter wanden of plafonds, etc.), Om hierover uitsluitel te bieden is verder aanvullend destructief onderzoek nodig.</p> | <p>-</p> |

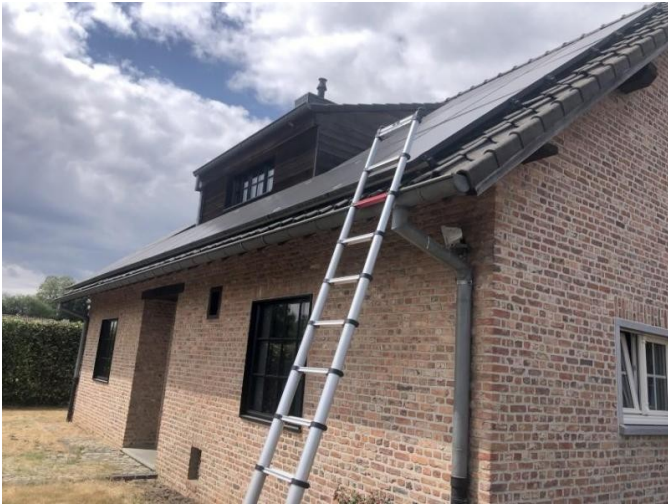
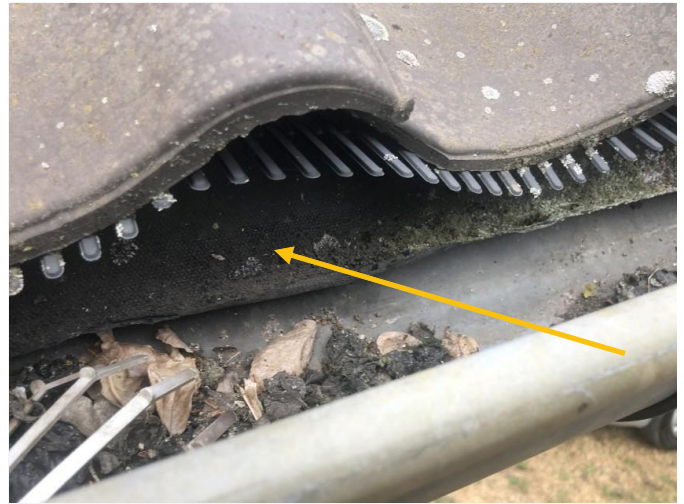
## Fiche 9: Onderdak | Niet asbestverdacht | Woning

| <p>Fiche 9: Onderdak I Niet asbestverdacht I Woning</p> | <p>De aan- of afwezigheid van een onderdak werd gecontroleerd.</p> <p>Woning door het opheffen van een pan, onderdakfolie vastgesteld. Controle van het onderdak langs binnen was niet mogelijk.</p> <p>Het materiaal van het onderdak is niet asbestverdacht.</p> <p>Deze asbestinventaris beperkt zich tot een niet-destructief onderzoek. Eventuele aanwezige isolatie verwijderen / verplaatsen / losmaken is destructief onderzoek en is uitgesloten van dit onderzoek.</p> <p>Bij gebrek aan bereikbaarheid van het onderdak langs binnen (bijvoorbeeld bij afgewerkte zolders / daken / plafonds / wanden) en zonder het verwijderen van de eventueel aanwezige isolatie, gebeurt de inspectie langs buiten door middel van het opheffen van een pan. Opheffen van dakbeddekking zoals: (metalen) platen, golfplaten, leien, afwerkingslagen van platte daken is niet mogelijk zonder aanvullend destructief onderzoek. Dit onderzoek beperkt zich echter tot niet-destructief onderzoek.</p> <p>Voor de inspectie van het gehele onderdak is verder destructief onderzoek nodig. Het kan namelijk zijn dat het onderdak op andere plaatsen van het dak uit een ander materiaal bestaat dan op de plaats van inspectie. (Onderdaken kunnen mogelijks deels uit asbesthoudend menuiserie bestaan.)</p> <p>Aangezien dit een niet-destructief onderzoek is, kan er geen zekerheid worden gegeven met betrekking tot het volledige onderdak.</p> <p>Inspectie van hoogtes (opheffen van een pan) boven 3,50 meter van de begane grond en ruimtes onder 1,50 meter van zolders vallen buiten dit onderzoek.</p> | <p>-</p> |

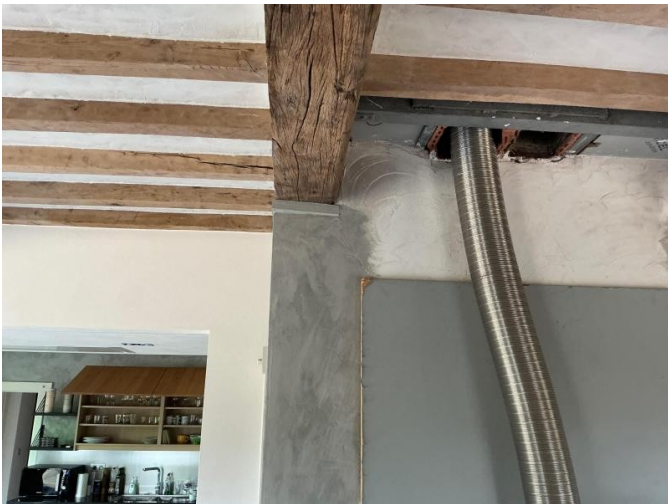
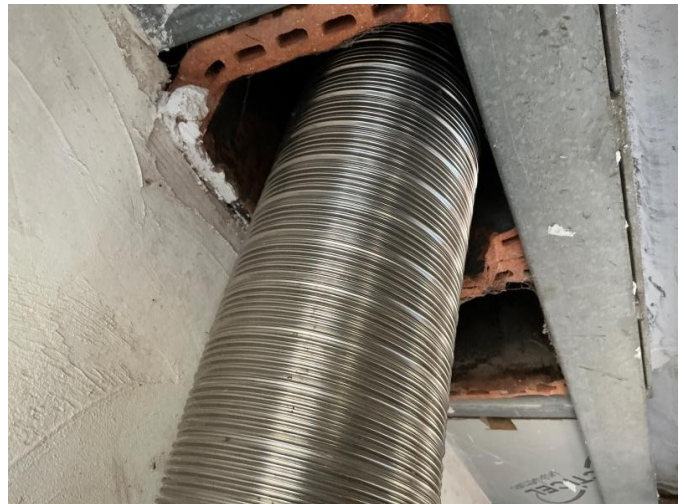
## Fiche 10: Rookgaskanaal / Schouw | Niet asbestverdacht

| <p>Fiche 10: Rookgaskanaal / Schouw I Niet asbestverdacht</p> | <p>Het rookgaskanaal van de gashaard en de aargasketel is niet-asbestverdacht.</p> | <p>-</p> |

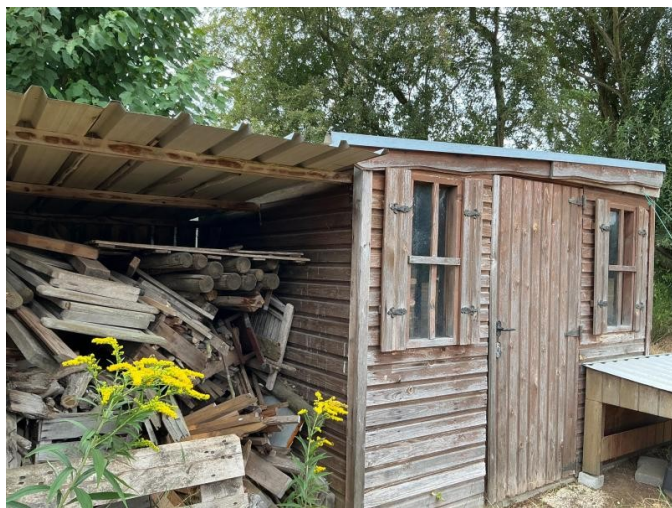
## Fiche 11: Onderdak I Niet aanwezig

| Beschrijving | Notitie | Terug te vinden op plannen |
|---|---|---|
| Fiche 11: Onderdak I Niet aanwezig | <p>Tuinhuisje achteraan en houtoverkapping = metalen platen zonder onderdak.</p> <p>De aan- of afwezigheid van een onderdak werd gecontroleerd langs binnen, daar waar gecontroleerd werd tijdens het plaatsbezoek werd geen onderdak vastgesteld.</p> <p>Bij gebrek aan bereikbaarheid van het onderdak langs binnen (bijvoorbeeld bij afgewerkte zolders / daken / plafonds / wanden) en zonder het verwijderen van de eventueel aanwezige isolatie, gebeurt de inspectie langs buiten door middel van het opheffen van een pan. Opheffen van dakbeddekking zoals: (metalen) platen, golfplaten, leien, afwerkingslagen van platte daken is niet mogelijk zonder aanvullend destructief onderzoek. Dit onderzoek beperkt zich echter tot niet-destructief onderzoek. Onderdaken kunnen mogelijks uit asbesthoudend menuiserie bestaan. Inspectie van hoogtes (opheffen van een pan) boven 3,50 meter van de vaste grond en ruimtes onder 1,50 meter van zolders vallen buiten dit onderzoek.</p> | - |

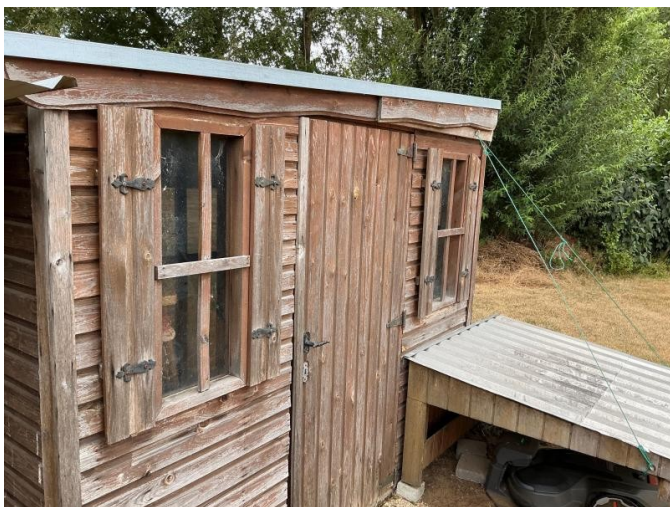
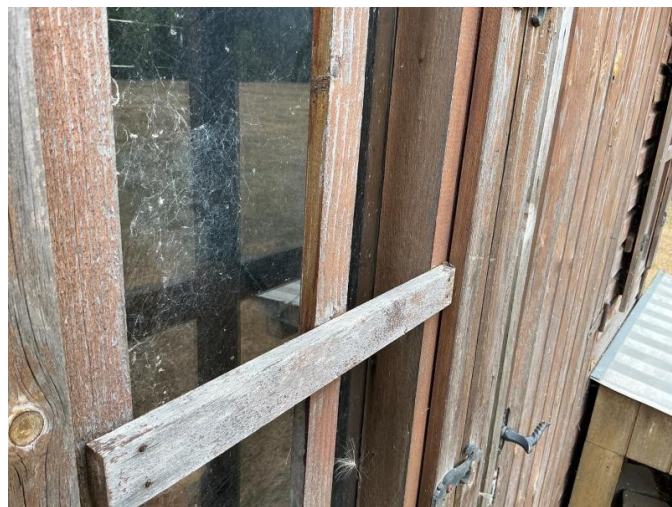
## Fiche 13: Afdichtingsmateriaal I Niet aanwezig (mastiek/kit schrijnwerk)

| <p>Fiche 13: Afdichtingsmateriaal I Niet aanwezig (mastiek/kit schrijnwerk)</p> | <p>Betreft alle afdichtingsmateriaal aan schrijnwerk in het volledige inspectiegebied behalve het afdichtingsmateriaal dat beschreven wordt in een aparte fiche (mastiek/kit).</p> <p>Zichtbaar en bereikbaar<br/>afdichtingsmateriaal tussen muur en profiel werd gecontroleerd = niet aanwezig.</p> <p>Zichtbaar en bereikbaar<br/>afdichtingsmateriaal tussen glas en profiel werd gecontroleerd = niet aanwezig.</p> <p>De al dan niet aanwezigheid van afdichtingsmateriaal (mastiek, kit) aan het schrijnwerk werd gecontroleerd tijdens het plaatsbezoek. Het betreft mastiek/kit aan schrijnwerk: ramen, deuren, gevelopeningen, etc.</p> <p>Asbestverdacht afdichtingsmateriaal, enkel indien aanwezig, wordt in een aparte bronfiche besproken met aanduiding op de constructieplannen.</p> | <p>-</p> |
