# Asbestinventarisatetest

Kerkborre 43/6, 9506 Geraardsbergen

Attestnummer : **20260803-000019.000**

Uitgegeven op : **03.08.2026**

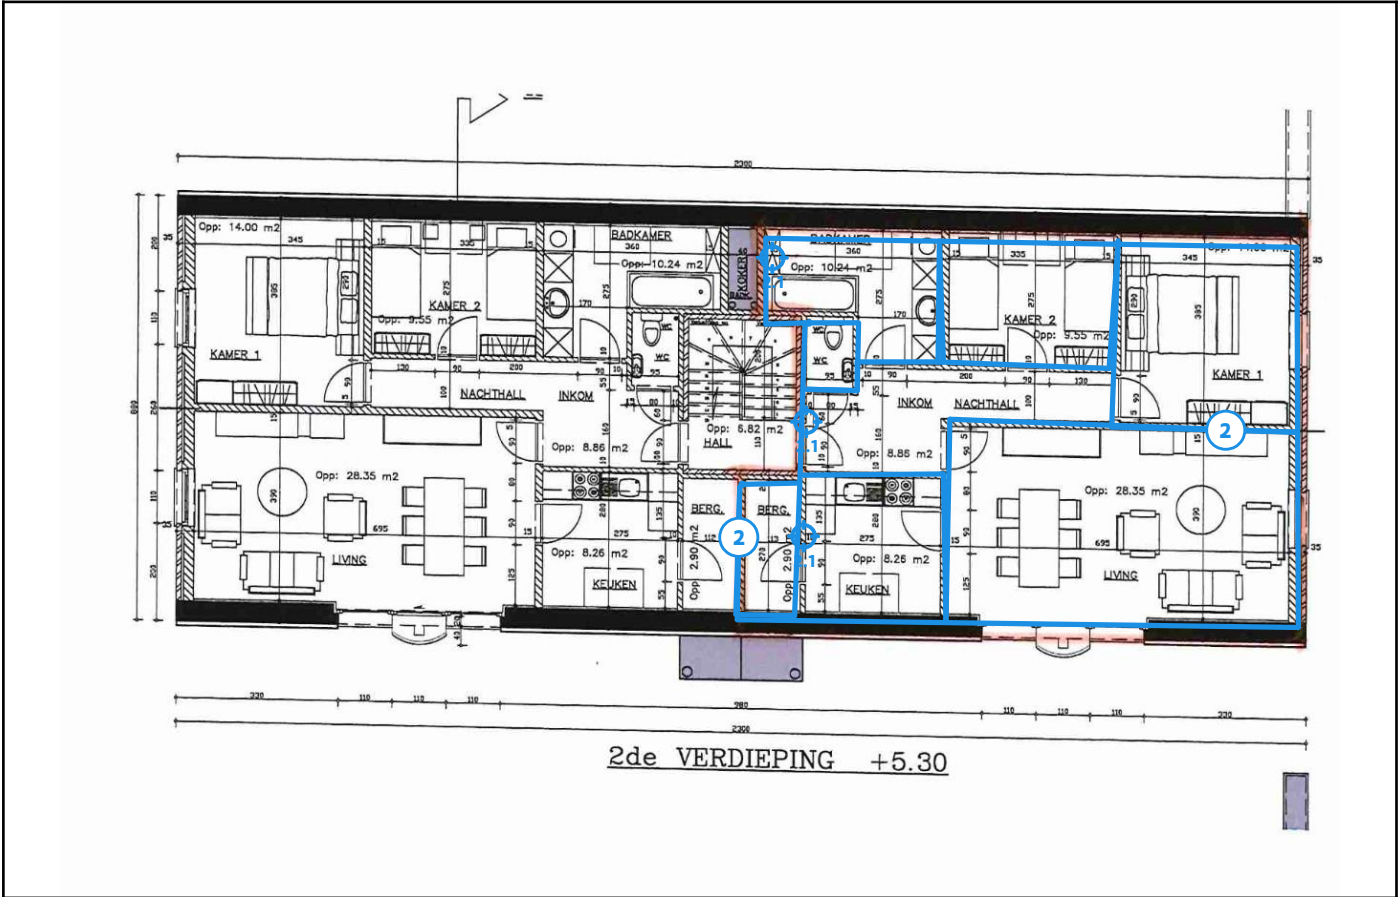
# Plan 1.2: Plan appartement

| Beschrijving | Type | Actie |
|---|---|---|
| 2. Wanden: pleisterwerk | Geen asbest | - |
| 2.1 Code: 101 | Mengmonster | - |

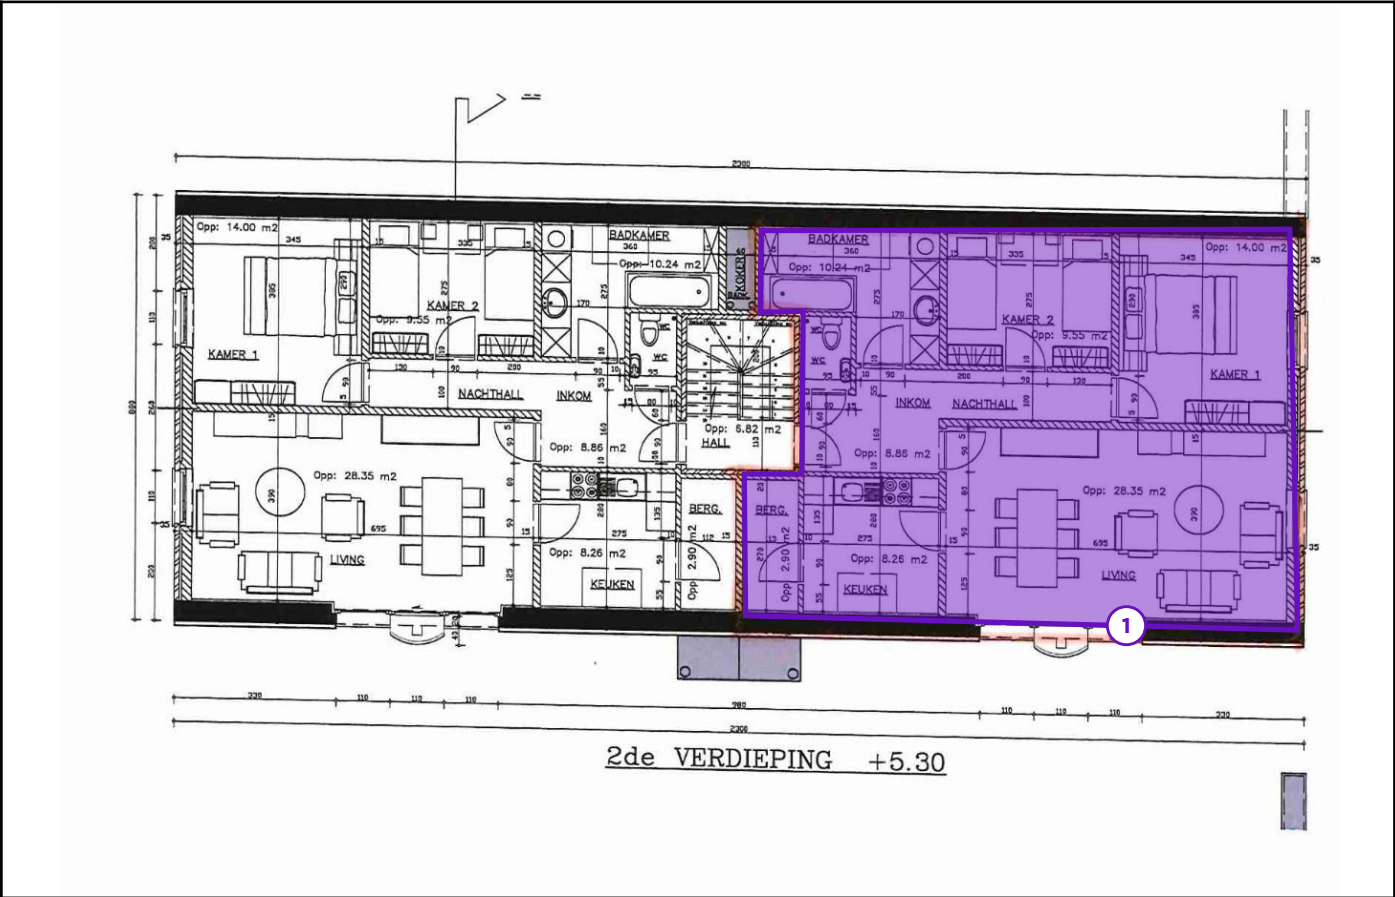
# Plan 1.3: Plan appartement

| Beschrijving | Type | Actie |
|---|---|---|
| 1. Plafonds: gipskarton beplating | Advies | - |

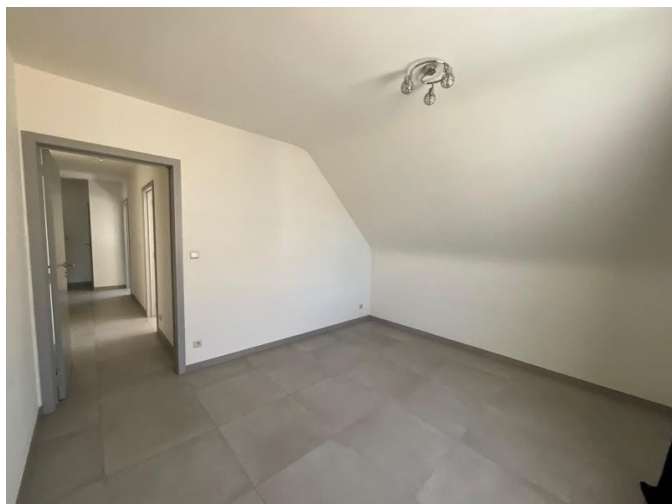
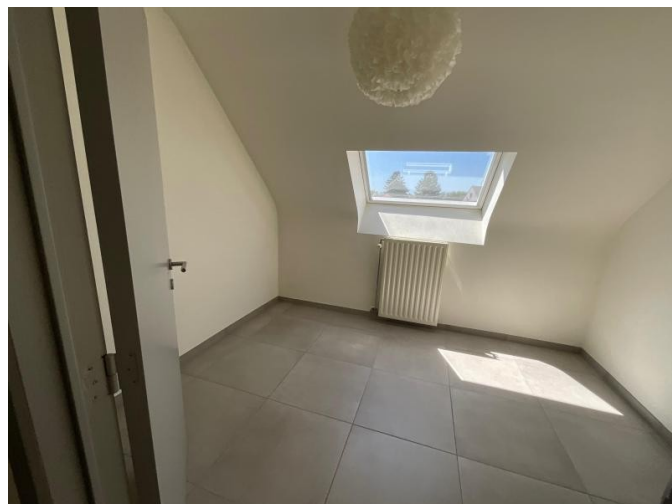
Verschillende plafonds bestaan uit gipskartonbeplating. Binnen het kader van een niet-destructief onderzoek konden de achterliggende lagen niet worden geanalyseerd. Enkel door deze te verwijderen of door een destructief onderzoek kunnen de achterliggende lagen geanalyseerd worden. De smeerlagen tussen de gipskartonplaten konden niet worden vastgesteld, en dienen bij sanering bemonsterd te worden ingeval er twijfel is dat ze aangebracht zijn voor 2001. Bij vernieuwing van deze binnenschil wordt aanbevolen om nieuw monsternamen te laten nemen.

| Basis voor advies | De asbestdeskundige beoordeelt het materiaal als niet-asbestverdacht. |

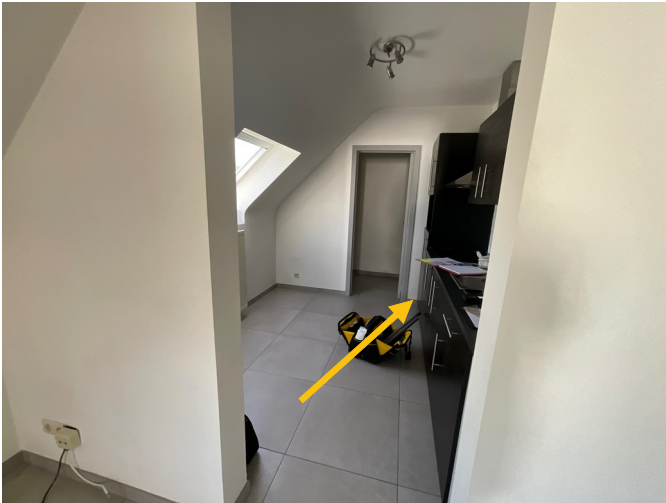
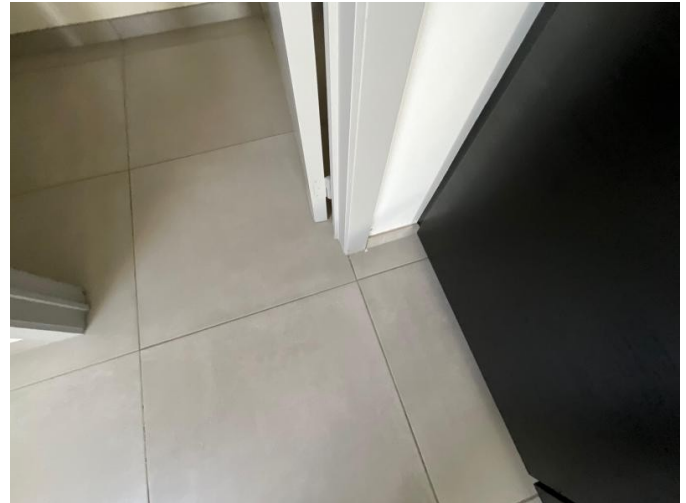
## Fiche 2: Wanden: pleisterwerk

Geen asbest

| # | Type | Referentie | Resultaat |
|---|---|---|---|
| 2.1 | Mengmonster | 101 | Geen asbest |

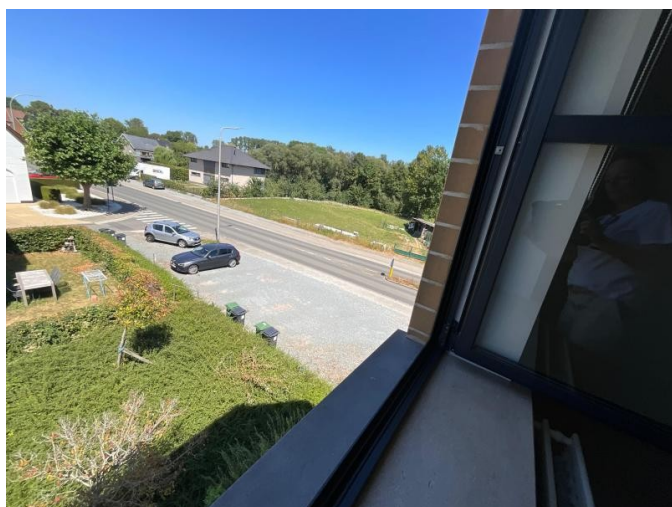
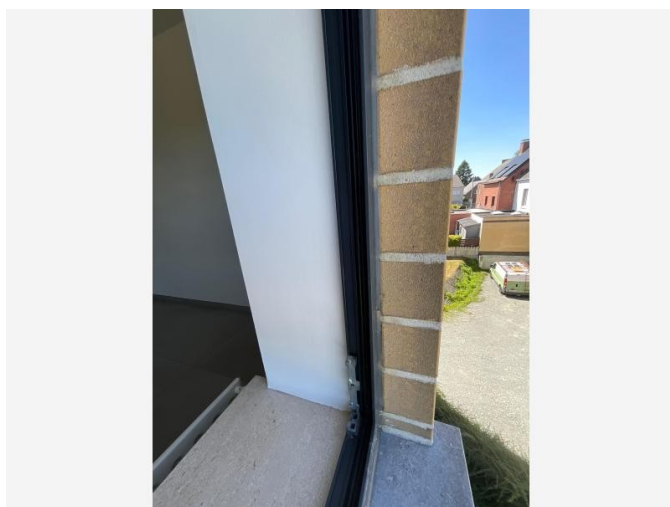
### Fiche 4: Afkitting schrijnwerk

| Beschrijving | Notitie | Terug te vinden op plannen |
|---|---|---|
| Fiche 4: Afkitting schrijnwerk | Er werd geen asbestverdacht afkittingsmateriaal vastgesteld, noch tussen kozijn en glas, noch tussen kozijn en muur. | - |
