# Asbestinventarisatetest

Lakenberg 5, 1651 Beersel

Attestnummer : 20260803-000046.000

**Niet-asbestveilig**

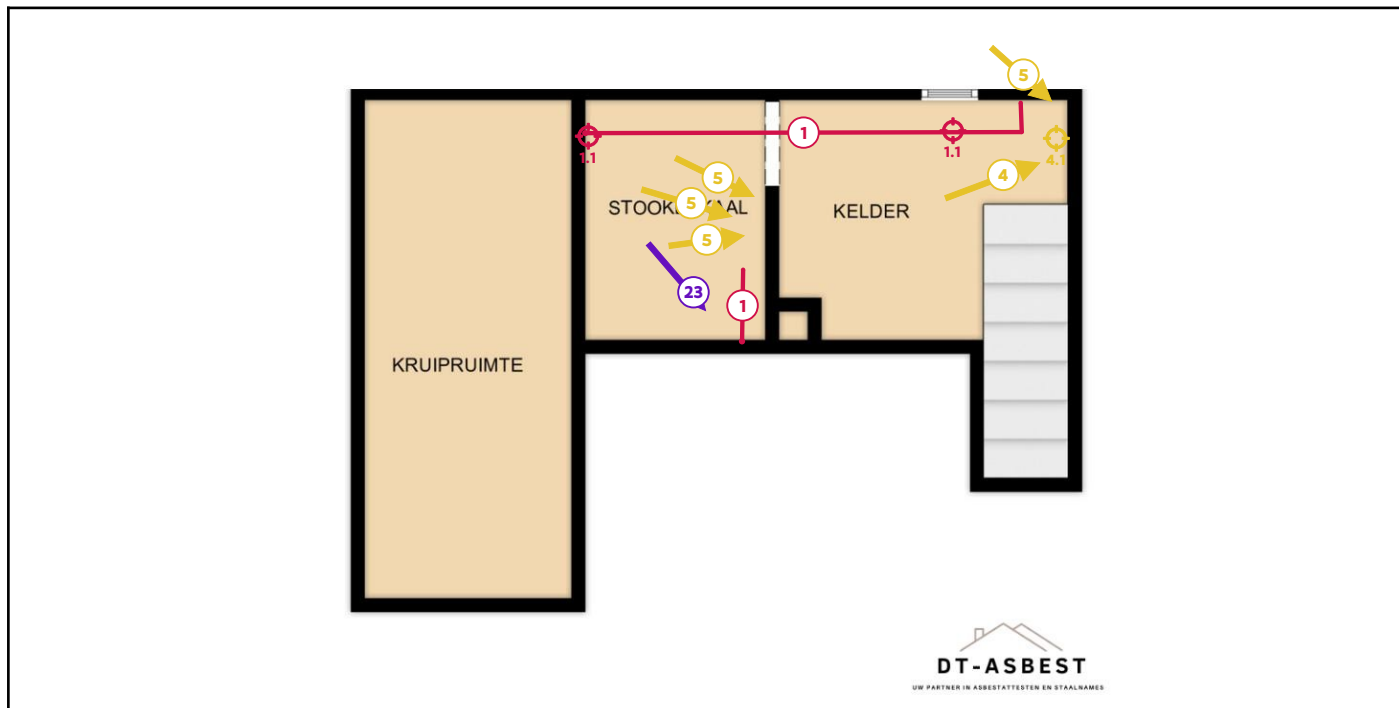
## Plan 1.1: Plan kelder

| Beschrijving | Type | Actie |
|---|---|---|
| 1. Leidingisolatie | Asbestmateriaal | Dringend verwijderen |
| 4. Plaat zekeringenbord | Asbestmateriaal | Zorgvuldig beheren |
| 5. Bakeliet schakelmateriaal | Asbestmateriaal | Zorgvuldig beheren |

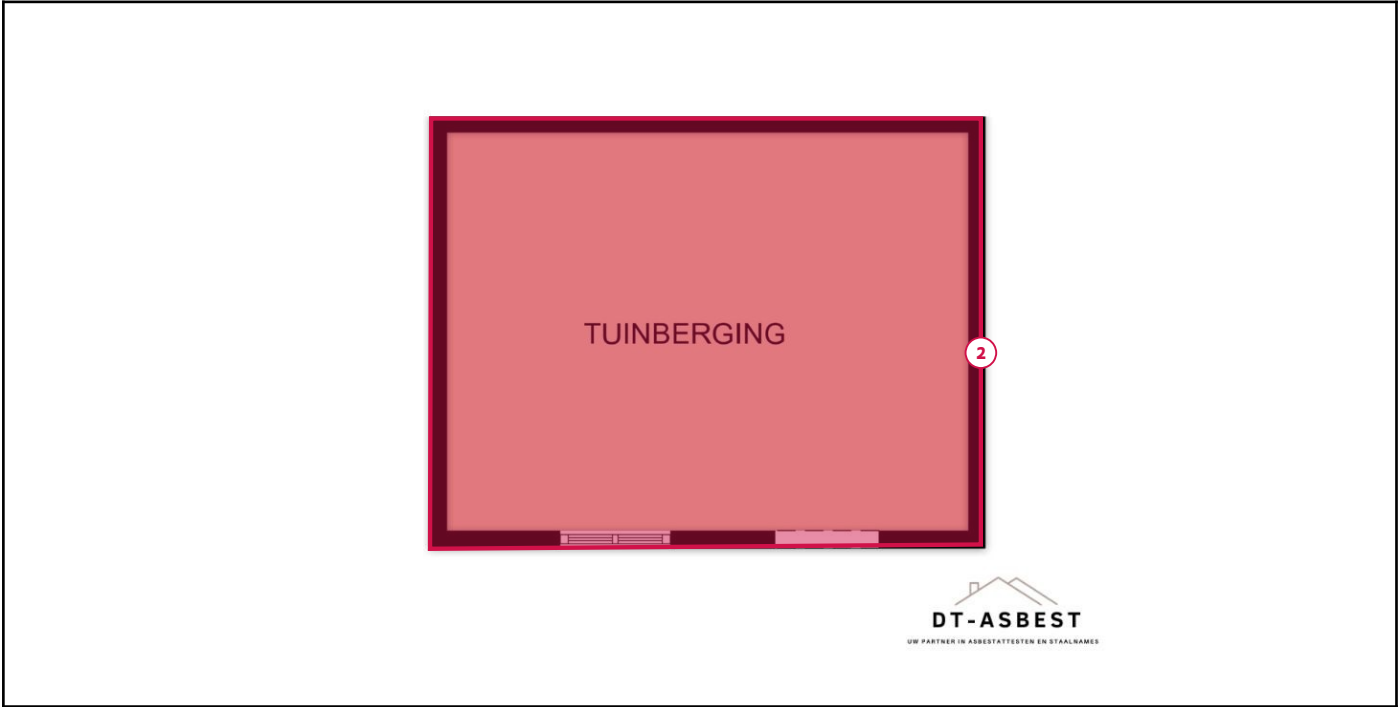
### Plan 3.1: Plan tuinberging

| Beschrijving | Type | Actie |
|---|---|---|
| 2. Dakbedekking tuinberging | Asbestmateriaal | Dringend verwijderen |

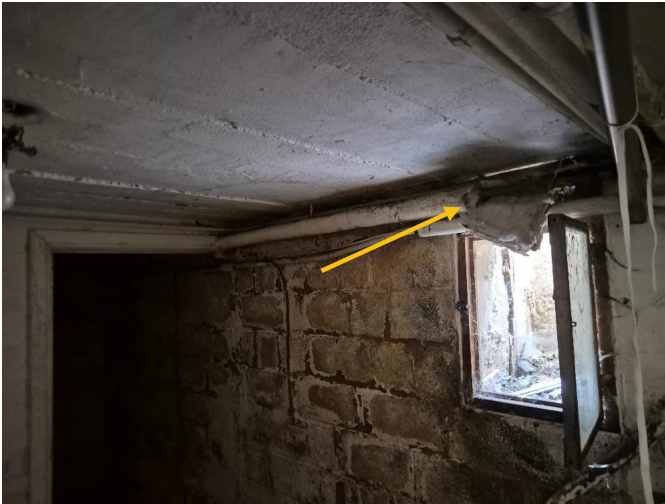
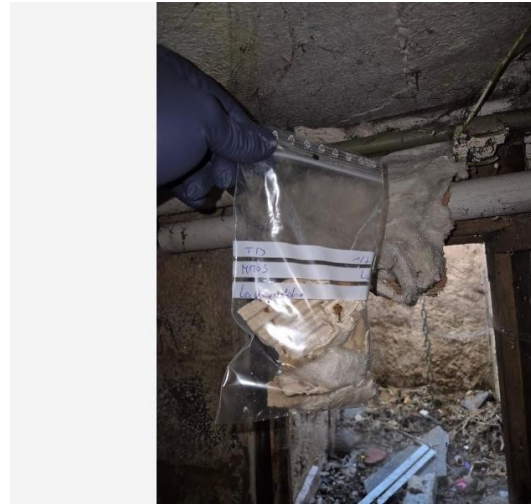
| Eindbeoordeling materiaalrisico | Hoog materiaalrisico en/of hoge kans op vezelvrijgave |

| Gebondenheid | Categorie 2: niet-hechtgebonden met matrix |
| Asbestsoort (vezeltype) | Amfibool aanwezig, uitgezonderd crocidoliet |
| Toestand van het materiaal | Matig beschadigd, matig verweerd |

| # | Type | Referentie | Resultaat |
|---|---|---|---|
| 1.1 | Mengmonster | MM03 | Chrysotiel, Amosiet |

| Beschrijving | Leidingisolatie |

**Dringend verwijderen**

- Sluit de ruimte luchtdicht af en vermijd het betreden van de ruimte.
- Scherm in afwachting van verwijdering het asbestmateriaal af van luchtstromingen en verstoring: bijvoorbeeld door het te verpakken, te fixeren, af te dekken, signalisatie - afbakening aan te brengen, ...
- Verwijder dit asbestmateriaal zo snel mogelijk. Volg de toestand goed op.

- Hermetische zone (erkend asbestverwijderaar)  
Deze asbesttoepassing dient verwijderd te worden door een erkende firma welke niet-hechtgebonden asbest mag verwijderen.

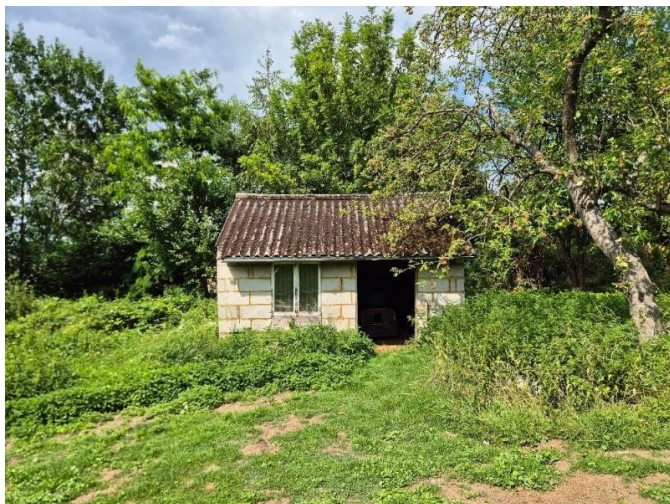
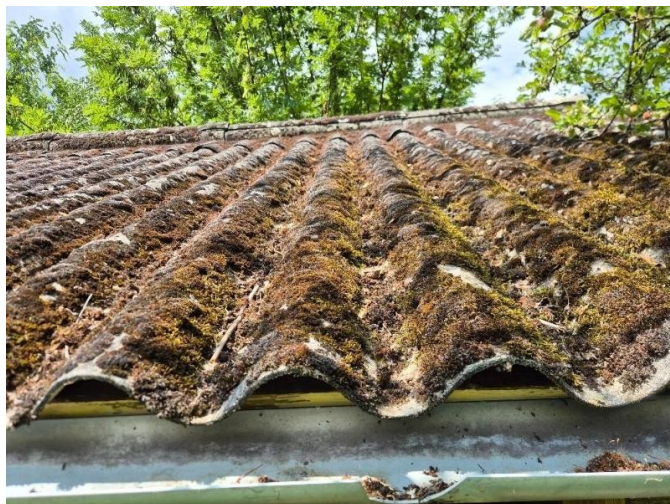
| Eindbeoordeling materiaalrisico | Hoog materiaalrisico en/of hoge kans op vezelvrijgave |

| Gebondenheid | Categorie 1: hechtgebonden in oorsprong |
| Asbestsoort (vezeltype) | Crocidoliet aanwezig |
| Toestand van het materiaal | Matig beschadigd, matig verweerd |

| Beschrijving | Dakbedekking tuinberging |

**Dringend verwijderen**

- Verwijder dit asbestmateriaal zo snel mogelijk. Volg de toestand goed op.
- Hemelwater dat afspoelt van asbestcement daken of gevels kan asbestdeeltjes bevatten. Gebruik het enkel voor gesloten circuits (bv. spoelen toiletten). Reinig na het vervangen van het dak of de gevel de dakgoten en regenwaterput of -ton om asbesthoudend sediment of slib te verwijderen

- Eenvoudige handelingen: mag via doe-het-zelf of door werknemer(s) met opleidingsattest eenvoudige handelingen  
In Vlaanderen mag een particulier onder bepaalde voorwaarden zelf hechtgebonden asbest verwijderen, op voorwaarde dat dit veilig en stofarm gebeurt. Het materiaal moet in goede staat verkeren en zonder breken, zagen, slijpen, boren of schuren worden gedemonteerd.

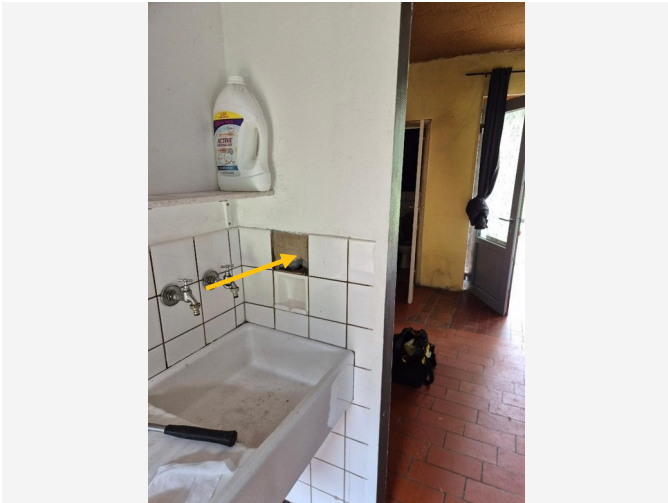
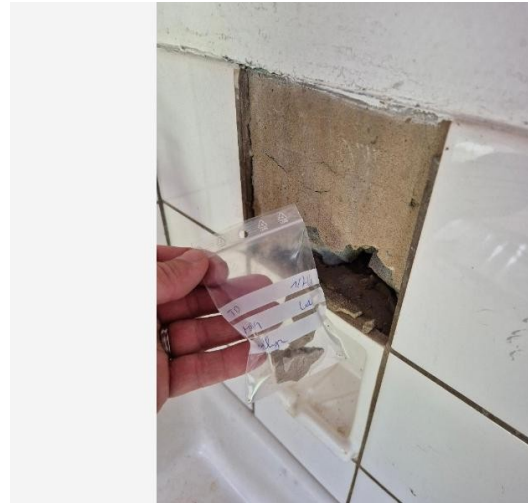
## Fiche 11: Tegellijm

Geen asbest

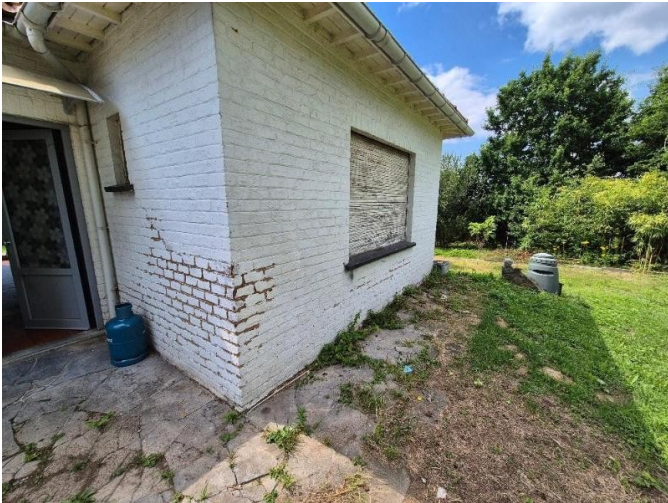
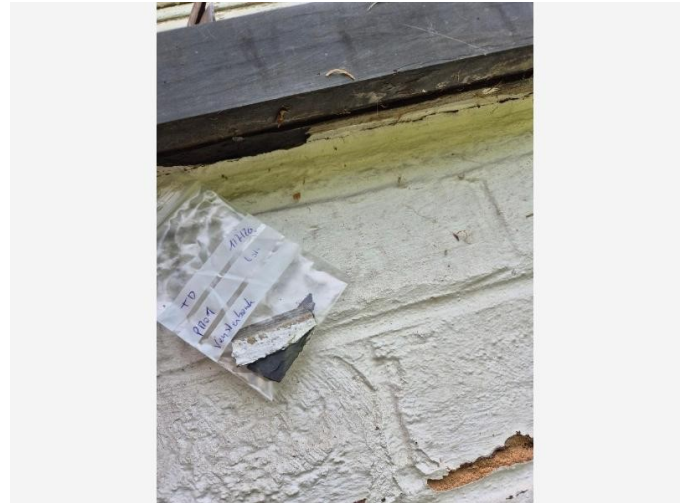
## Fiche 12: Raamdorpel

Geen asbest
