# Asbestinventarisatetest

Alf. Moerenhoutstraat 105, 3090 Overijse

Attestnummer : 20260730-000157.000

# Zone 1: Hoofdgebouw

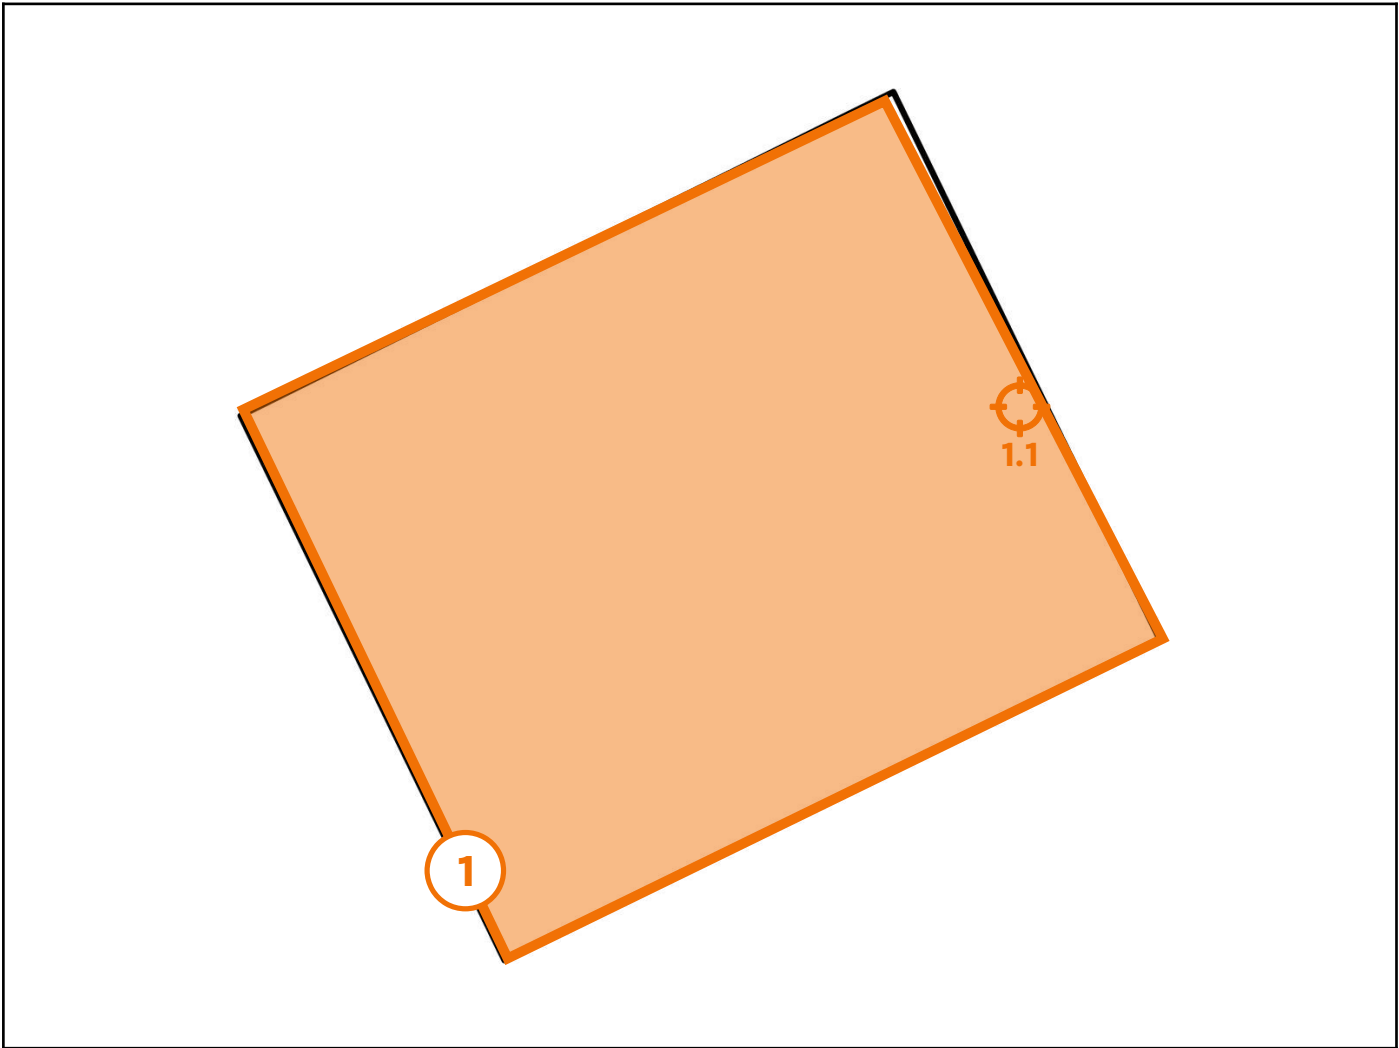
# Plan 1.14: Hoofdgebouw plan dak

| Beschrijving | Type | Actie |
|---|---|---|
| 1. Dakbedekking - Dakleien | Asbestmateriaal | Verwijderen |
| 1.1 Code: M04 | Puntmonster | - |

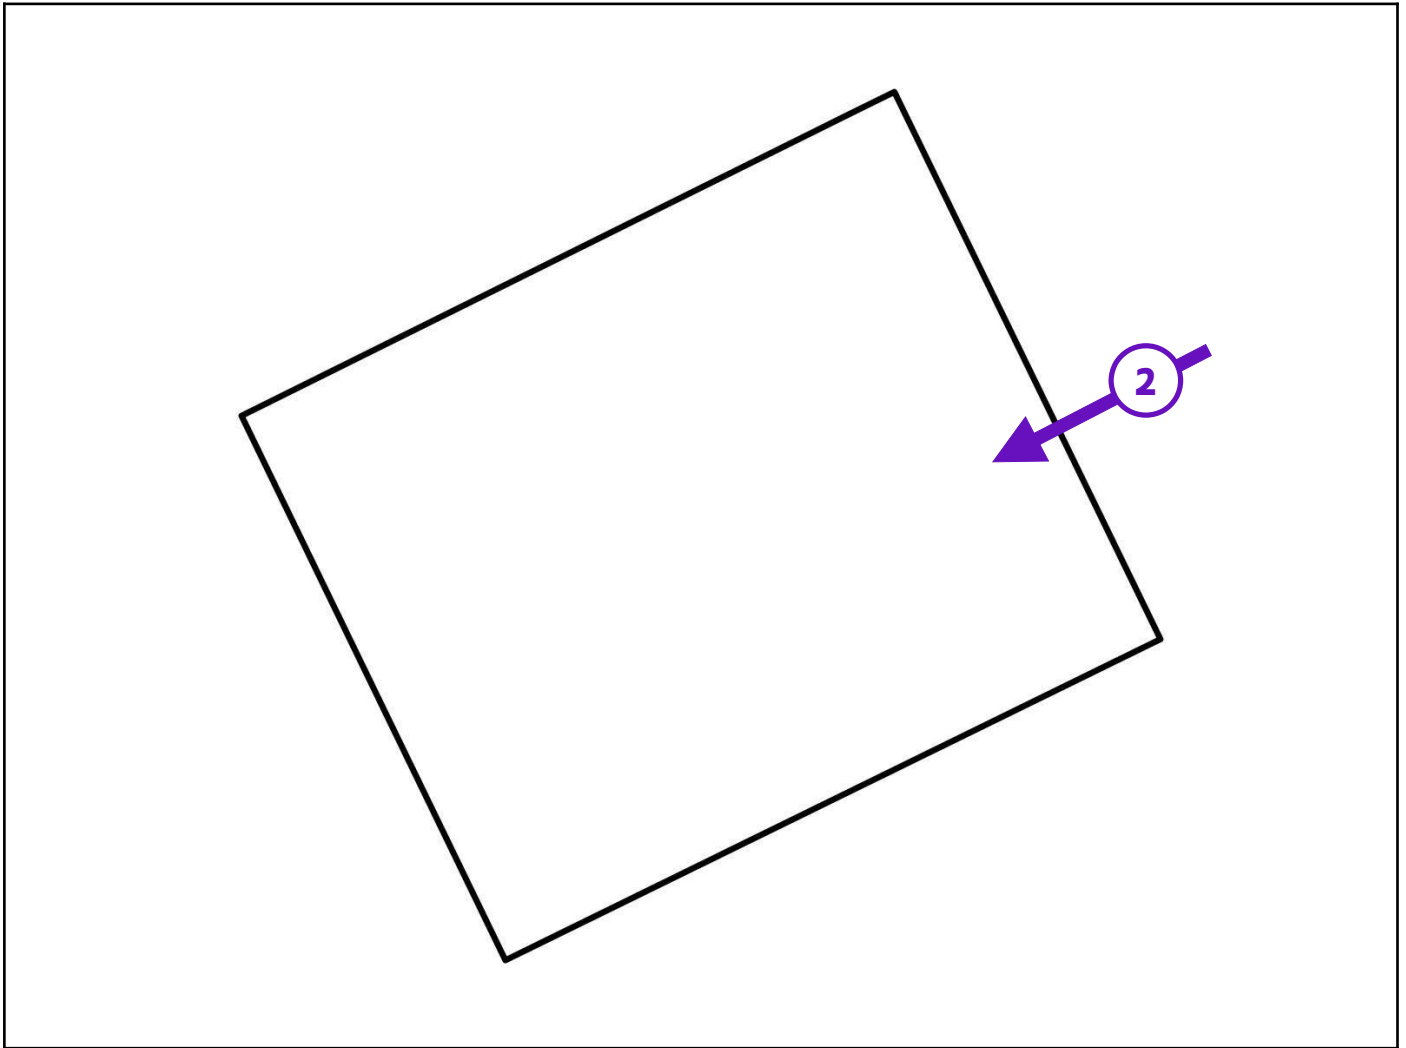
## Plan 1.15: Hoofdgebouw plan schouw

| Beschrijving | Type | Actie |
|---|---|---|
| 2. Binnenzijde en bovenzijde van de schouw | Beperking | - |

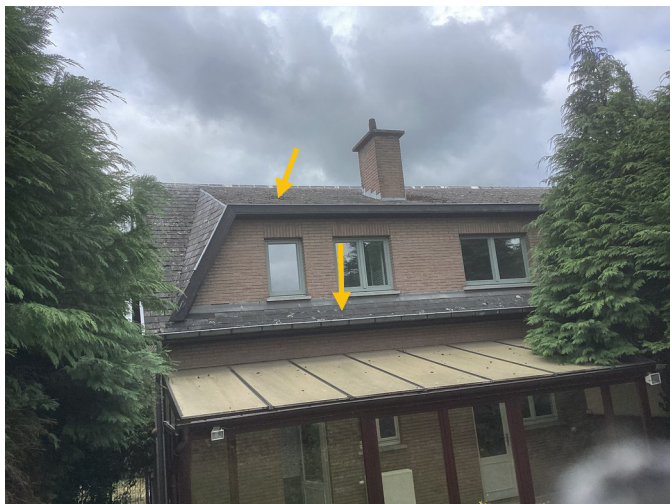
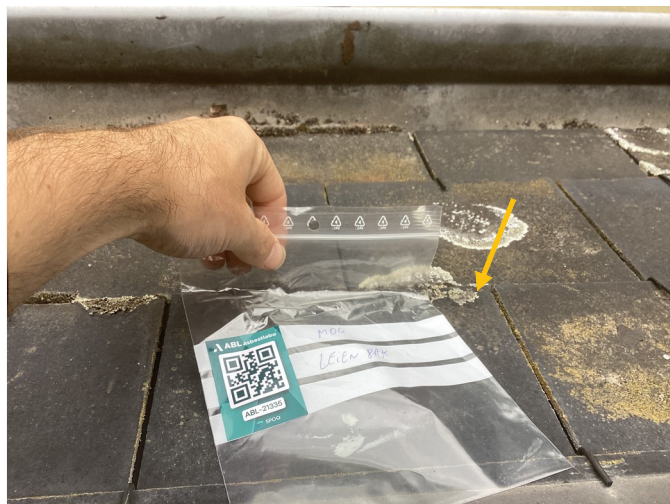
Het asbestmateriaal valt onder de mijlpaal van 2034.

| Eindbeoordeling materiaalrisico | Verhoogd materiaalrisico en/of verhoogde kans op vezelvrijgave |

| Gebondenheid | Categorie 1: hechtgebonden in oorsprong |
| Asbestsoort (vezeltype) | Alleen chrysotiel aanwezig |
| Asbestconcentratie | Laag (< 50%) |
| Afschermingsgraad van het gehele materiaal | Geheel of deels vrij aan de buitenlucht, maar geen contact met binnenlucht |
| Toestand van het materiaal | Matig beschadigd, matig verweerd |

| # | Type | Referentie | Resultaat |
|---|---|---|---|
| 1.1 | Puntmonster | M04 | Chrysotiel |

| Beschrijving | Dakbedekking - Dakleien |
| Asbestmateriaal | Dak- en gevelbekleding - Lei, shingle |
| Hoeveelheid (oppervlakte - aantal) | • 74,00 m <sup>2</sup> - 1 stuk |
| Opmerking | De hoeveelheid betreft een schatting dit zijn de zelfde leien als de gevel leien ! |

Verwijderen

- Hemelwater dat afspoelt van asbestcement daken of gevels kan asbestdeeltjes bevatten. Gebruik het enkel voor gesloten circuits (bv. spoelen toiletten). Reinig na het vervangen van het dak of de gevel de dakgoten en regenwaterput of -ton om asbesthoudend sediment of slib te verwijderen

- Eenvoudige handelingen: mag via doe-het-zelf of door werknemer(s) met opleidingsattest eenvoudige handelingen  
Bij het uitvoeren van eenvoudige handelingen, zoals toegestaan via doe-het-zelfmethoden of door werknemers met een opleidingsattest, is het gebruik van de juiste persoonlijke beschermingsmiddelen (PBM's) verplicht om blootstelling aan asbestvezels te voorkomen. Wij adviseren echter om asbest te laten verwijderen door een werknemer met opleidingscertificaat. Maar het is ook toegestaan via de doe-het-zelfmethode, mits de juiste voorzorgsmaatregelen en PBM's in acht worden genomen. De te gebruiken PBM's zijn:
  - FFP3-mondmasker of halfgelaatsmasker met P3 filter
  - wegwerpoverall (Tyvek CATIII, type 5en 6)

- afwasbaar schoeisel
- handschoenen wegwerp of afwasbaar
- Een veiligheidsbril is vereist om te voorkomen dat vezels in de ogen terechtkomen.
- De toepassingen dienen in zijn geheel, zonder te breken en zonder stofvorming, verdere vergruizing verwijderd te worden. Gebruik hiervoor een vernevelaar of fixeermiddel om het asbestmateriaal eerst te fixeren.

Bij verwijdering door doe-het-zelf moet men dit afval dubbel verpakt en luchtdicht aandienen bij het gemeentelijk recyclagepark. Men raadpleegt best op voorhand de voorwaarden van het recyclagepark.

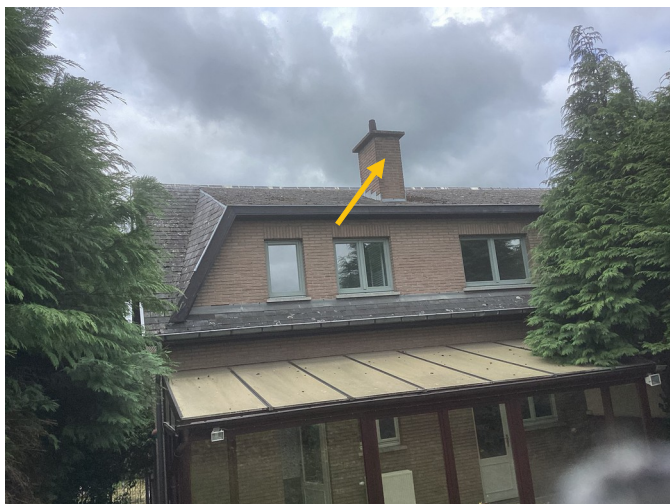
Situeringsfoto

**Reden:** Het te onderzoeken materiaal situeert zich hoger dan 3,50 m te rekenen vanaf een veilige ondergrond

**Uitleg van de asbestdeskundige:** De binnenzijde van de schouw kon niet geïnspecteerd worden. Ook van buitenaf was inspectie onmogelijk omwille van de hoogte(hoger dan 3.5m). Asbestverdachte toepassingen kunnen aanwezig zijn. Dit betreft een beperking op middellange termijn.

| (Asbest)materiaal | Rookgaskanaal |
| Karakterisatie | Asbest (verdacht) |

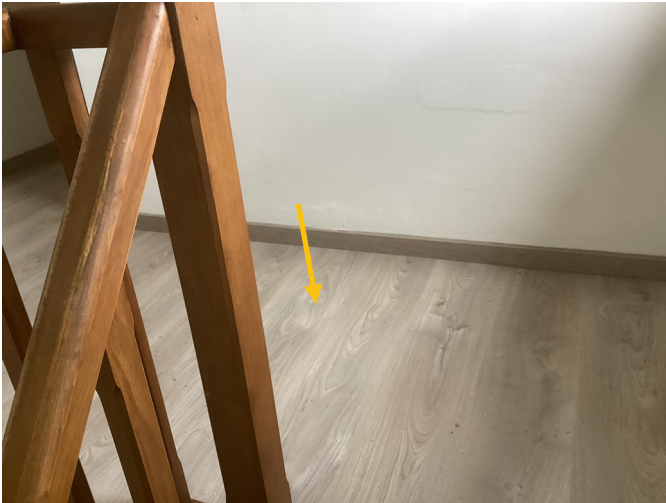
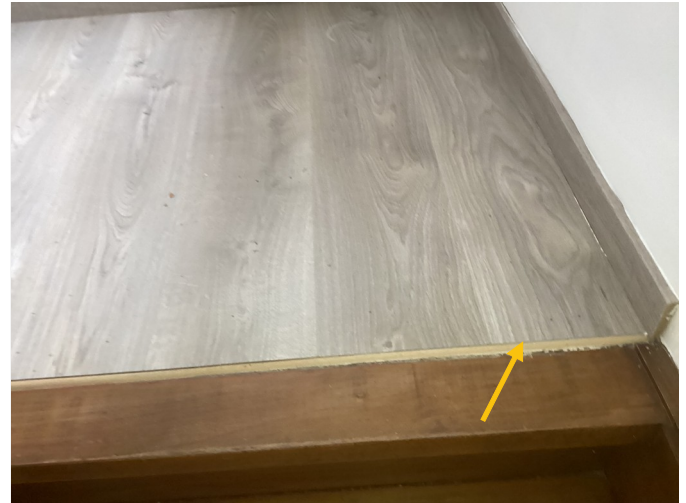
### Informatie over een niet-asbestverdacht materiaal

| Basis voor advies | De asbestdeskundige beoordeelt het materiaal als niet-asbestverdacht. |

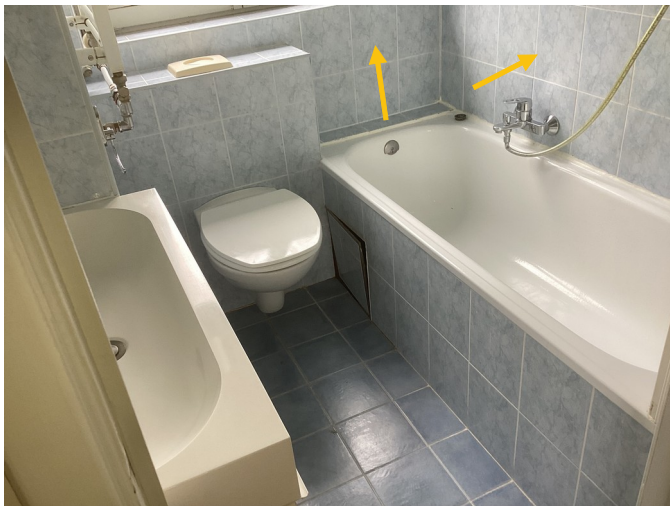
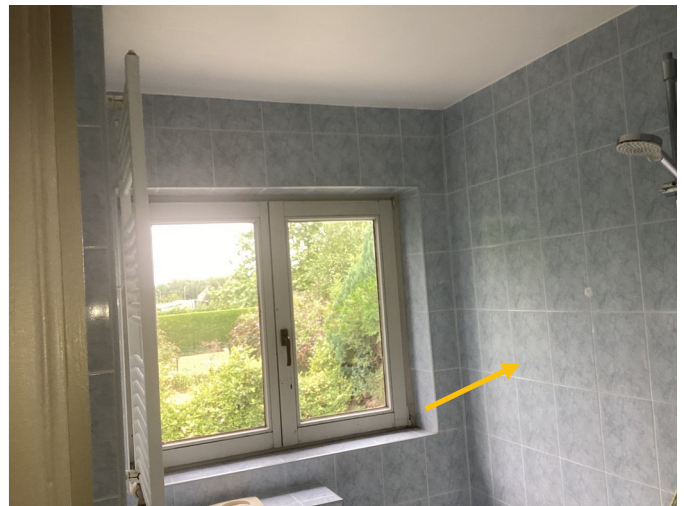
### Informatie over een materiaal dat de asbestdeskundige niet kan waarnemen of vaststellen

| Basis voor advies | Beoordeling op basis van expertise met een vaststelling door de asbestdeskundige. |

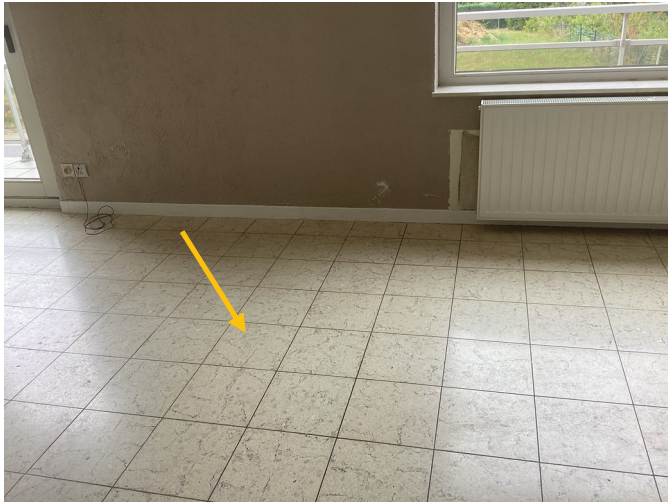
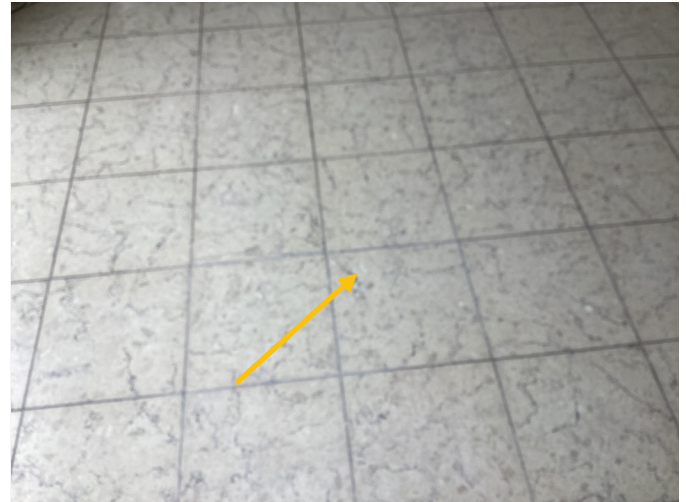
## Fiche 5: Tegellijm onder vloertegels en achter plinttegels

### Informatie over een materiaal dat de asbestdeskundige niet kan waarnemen of vaststellen

| Basis voor advies | Beoordeling op basis van expertise met een vaststelling door de asbestdeskundige. |

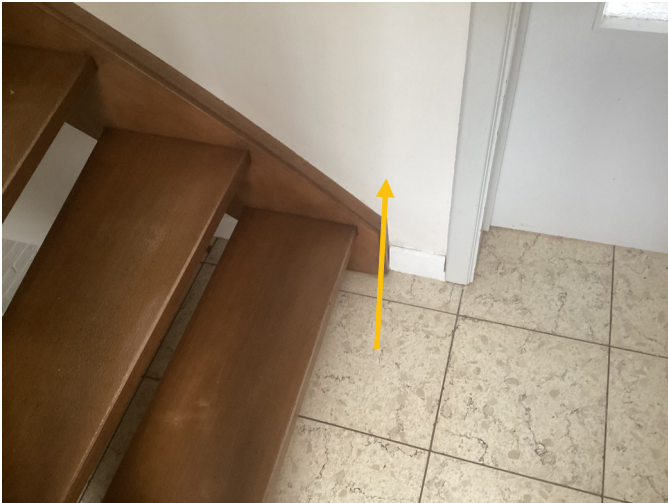
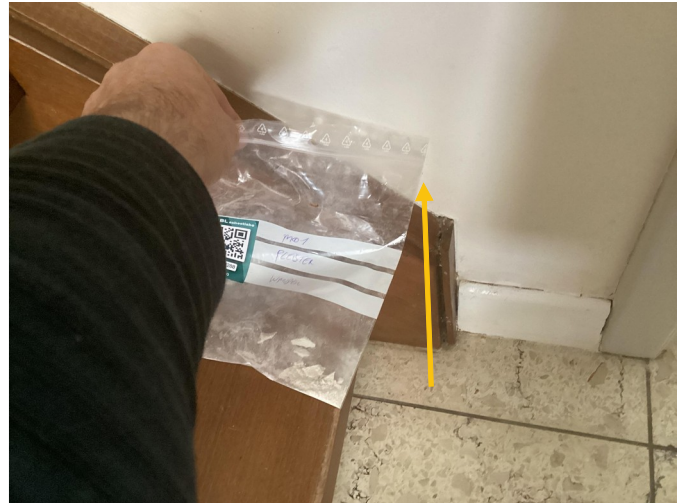
## Fiche 6: Pleisterwerk wanden

Geen asbest

| # | Type | Referentie | Resultaat |
|---|---|---|---|
| 6.1 | Mengmonster | M01 | Geen asbest |

| Opmerking | <p>De hoeveelheid betreft een schatting.</p> <p>Het materiaal werd bemonsterd op de volgende locaties: Keuken, living , Traphal ,slaapkamer 1</p> <p>Het materiaal op volgende verplichte locatie werd niet bemonsterd wegens:badkamer betegeld,Stookruimte geen pleisterwerk</p> |

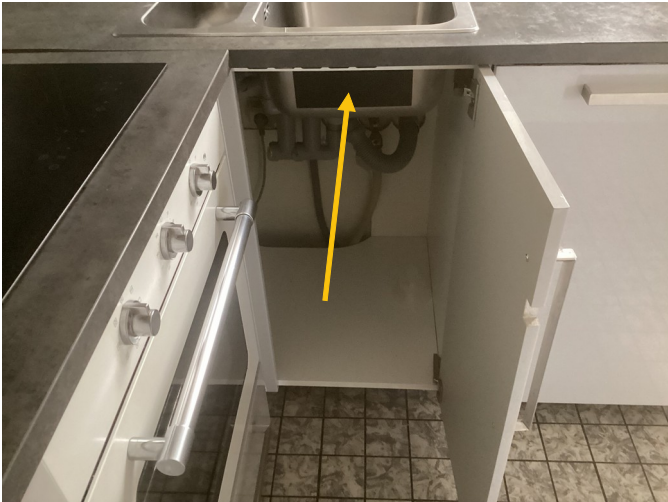
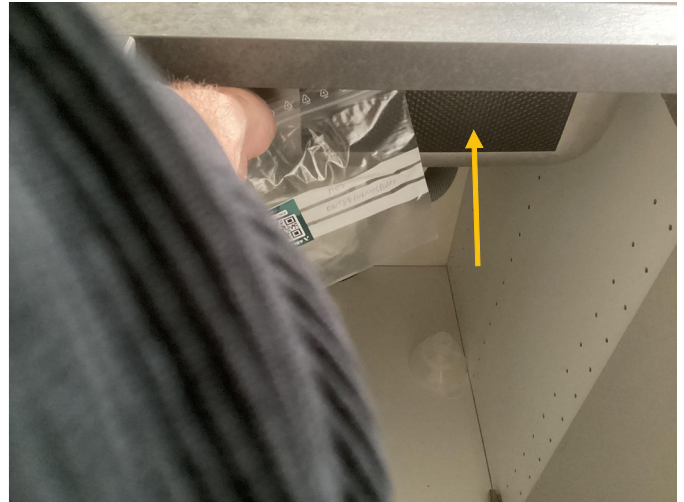
## Fiche 7: Ontdreuningsplaat/anti-dreunplaat onder spoelbak

Geen asbest

| # | Type | Referentie | Resultaat |
|---|---|---|---|
| 7.1 | Puntmonster | M03 | Geen asbest |

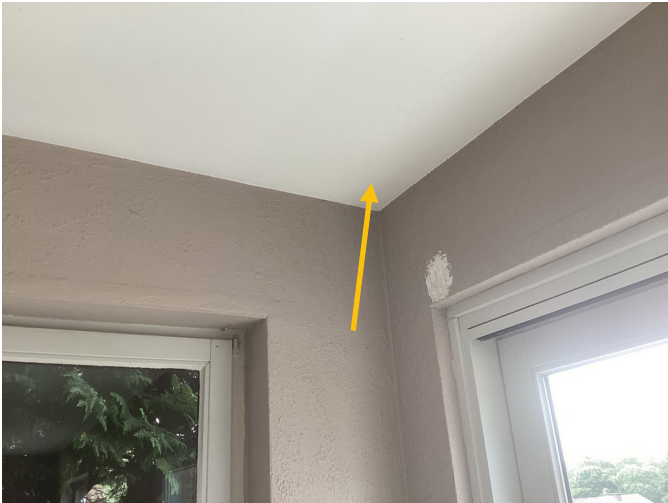
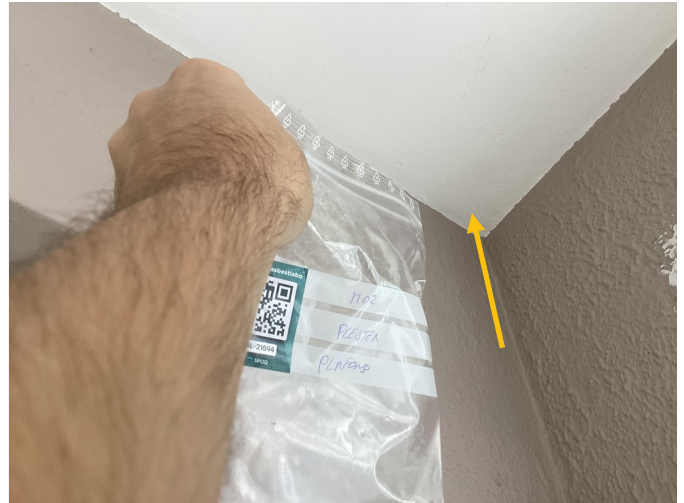
## Fiche 8: Pleisterwerk plafonds

Geen asbest

| # | Type | Referentie | Resultaat |
|---|---|---|---|
| 8.1 | Mengmonster | M02 | Geen asbest |

| Opmerking | <p>De hoeveelheid betreft een schatting</p> <p>Het materiaal werd bemonsterd op de volgende locaties:<br/>Trappenhal,keuken,living</p> <p>Het materiaal op volgende verplichte locatie werd niet bemonsterd<br/>wegens:vals plafond badkamer,Stookruimte geen pleisterwerk</p> |

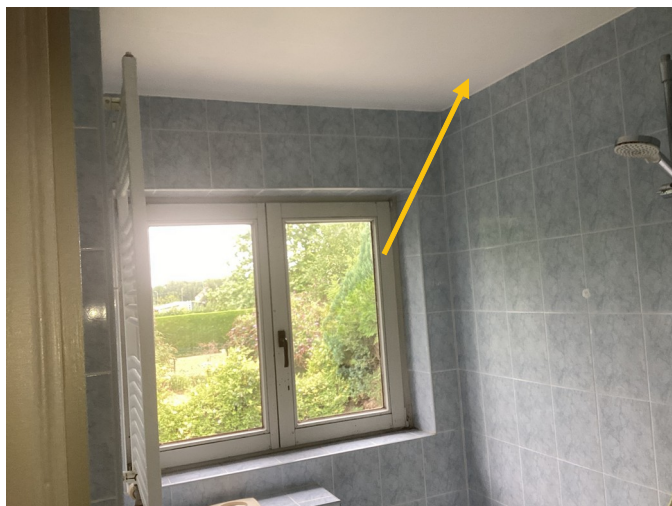
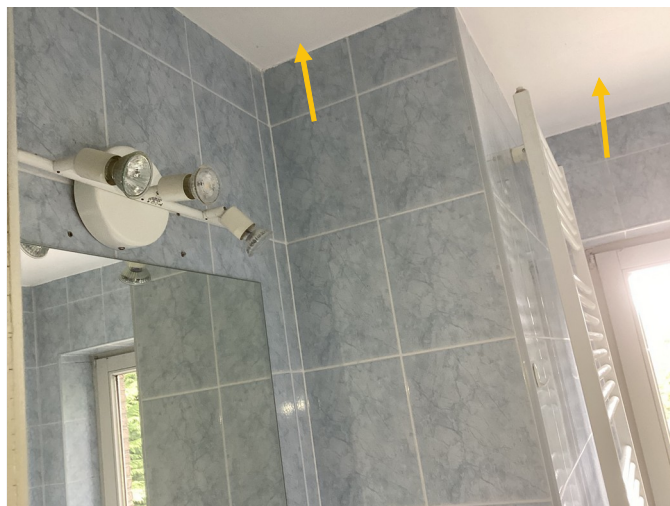
### Fiche 9: Plafondafwerking in gipskarton/hout/pvc

| Beschrijving | Notitie | Terug te vinden op plannen |
|---|---|---|
| Fiche 9: Plafondafwerking in gipskarton/hout/pvc | Het plafond bestaat uit niet-asbestverdachte gipskartonplaten/hout-/pvc platen . Zonder destructie is het niet mogelijk om na te gaan of er asbestverdachte materialen aanwezig zijn achter de gipskartonplaten/hout-/pvc platen. Dit voor heel het huis | Plan 1.11: Vals plafond |

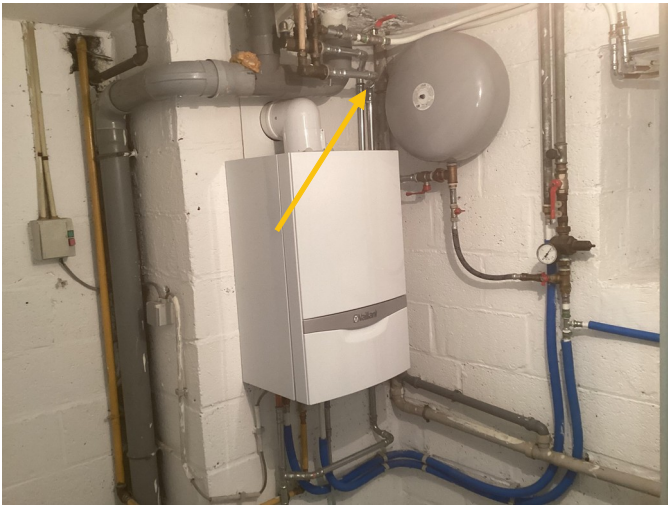
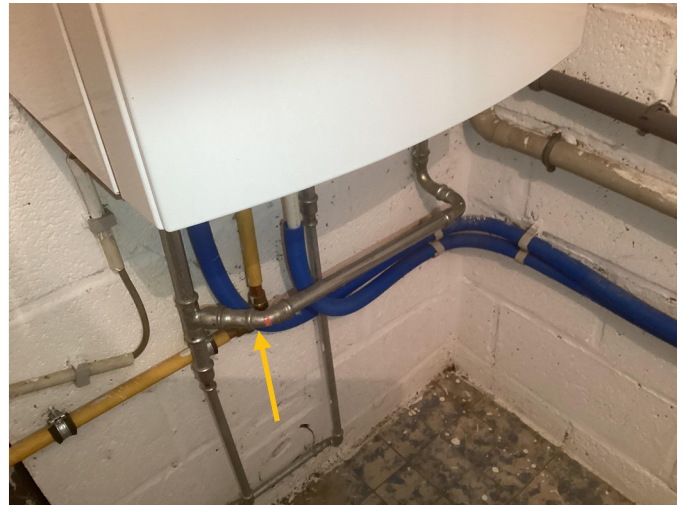
## Fiche 10: Materialen aan de stookketel(dichtingen, isol mat,...) niet verdacht

| Beschrijving | Notitie | Terug te vinden op plannen |
|---|---|---|
| Fiche 10: Materialen aan de stookketel(dichtingen, isol mat,...) niet verdacht | De materialen aan de stookketel (dichtingen, isolerend materiaal,...) zijn niet asbest verdacht | - |

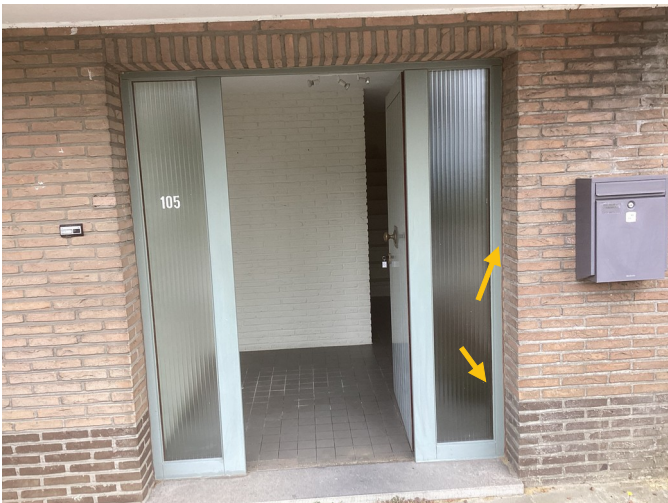
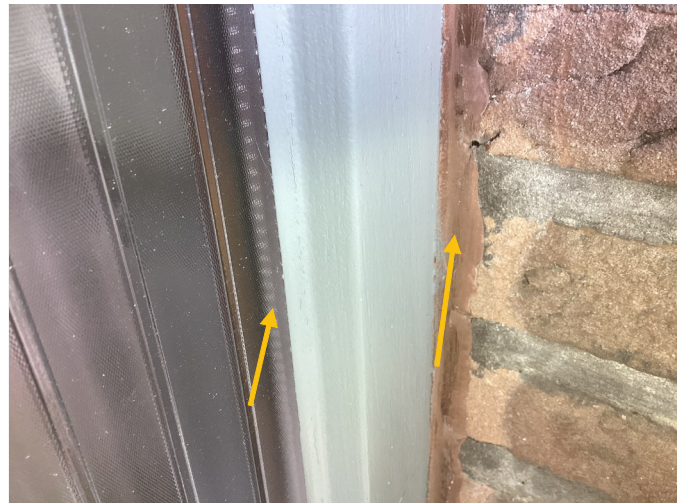
## Fiche 11: Afdichtingsmateriaal (mastiek,kit,..) aan schrijnwerk - Niet verdacht

| Beschrijving | Notitie | Terug te vinden op plannen |
|---|---|---|
| Fiche 11: Afdichtingsmateriaal (mastiek,kit,...) aan schrijnwerk - Niet verdacht | - | Plan 1.2: Kit&Mastiek<br>Plan 1.13: Kit&Mastiek Tegellijm wanden |

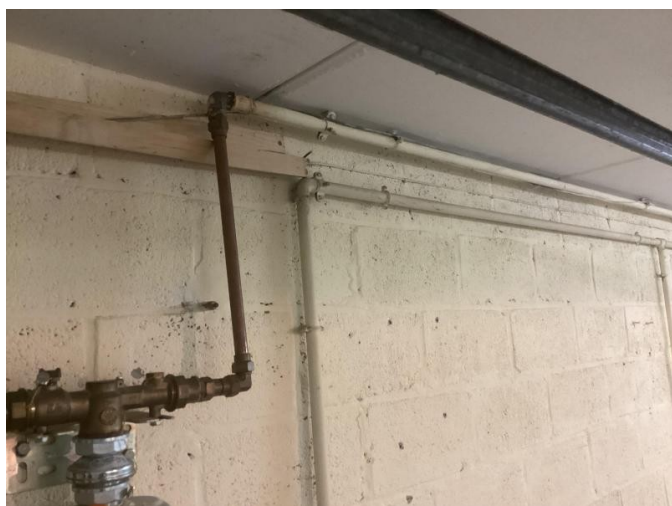
### Fiche 12: Leidingisolatie - niet aanwezig

| Beschrijving | Notitie | Terug te vinden op plannen |
|---|---|---|
| Fiche 12: Leidingisolatie - niet aanwezig | Geen leidingisolatie aanwezig in de studio, wel in kelder algemene delen maar is ander attest ! | - |

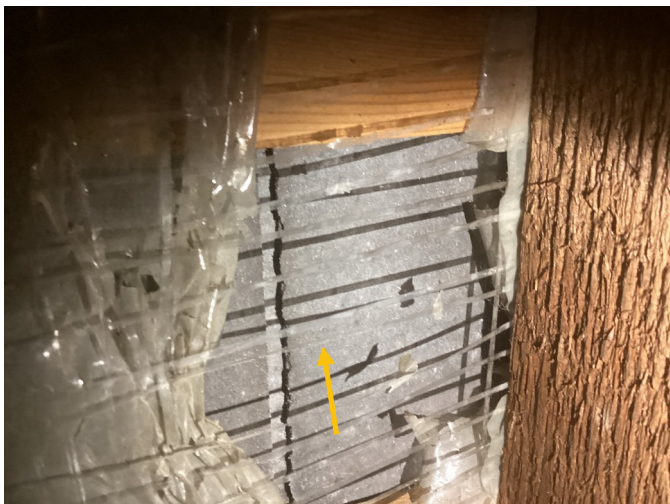
## Fiche 13: Onderdak- niet aanwezig

| Beschrijving | Notitie | Terug te vinden op plannen |
|---|---|---|
| Fiche 13: Onderdak- niet aanwezig | Geen asbestverdachte materialen onder de dakbedekking (onderdak,...) aanwezig | - |
