# Asbestinventarisatetest

Boterstraat 10/102, 2811 Mechelen

Attestnummer : **20260729-000070.000**

Uitgegeven op : **29.07.2026**

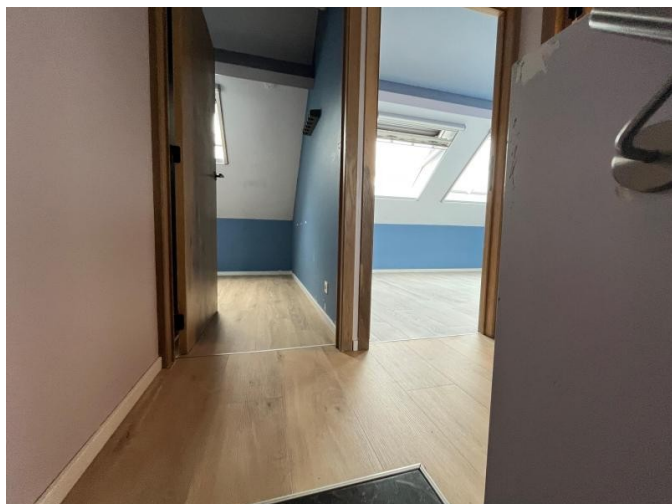
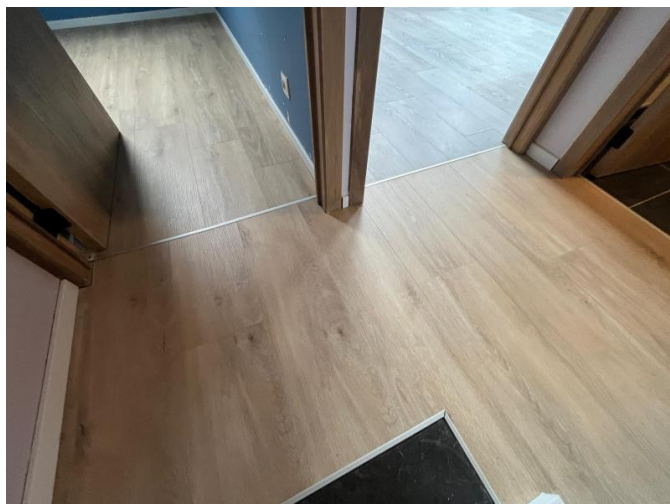
De aanwezige vloerbekleding is niet asbestverdacht. De onderliggende laag was echter niet inspecteerbaar zonder destructie tijdens de inspectie. Mogelijk is de onderliggende laag asbestverdacht.

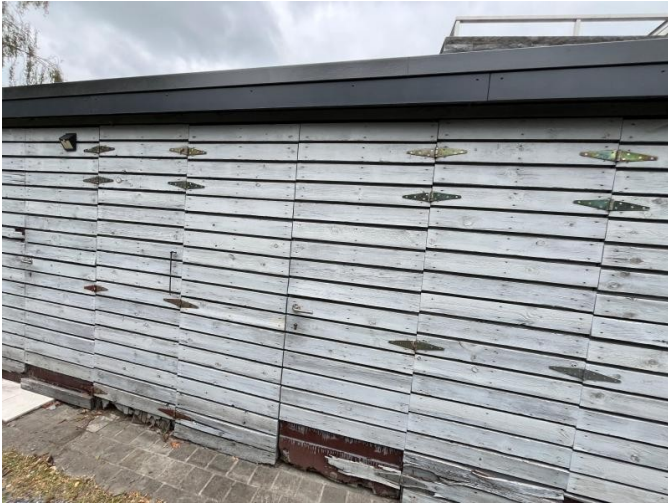
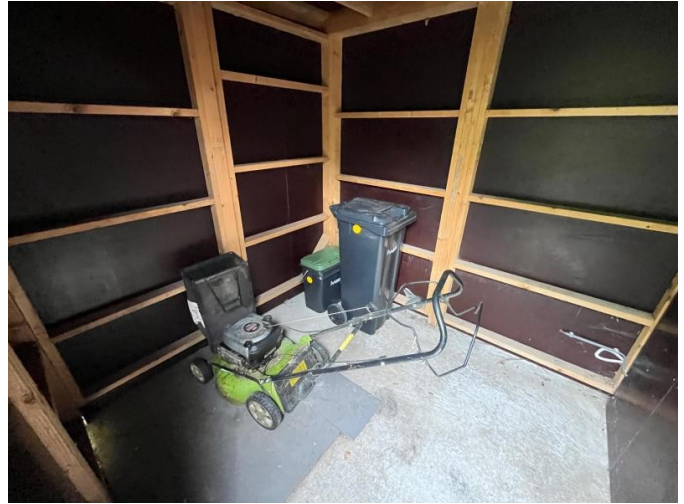
## Fiche 2: Berging/garage/kelder (bij appartementen) Niet verdacht

De berging/garage/kelder is geïnspecteerd. Er zijn geen visueel waarneembare asbestverdachte materialen aangetroffen.

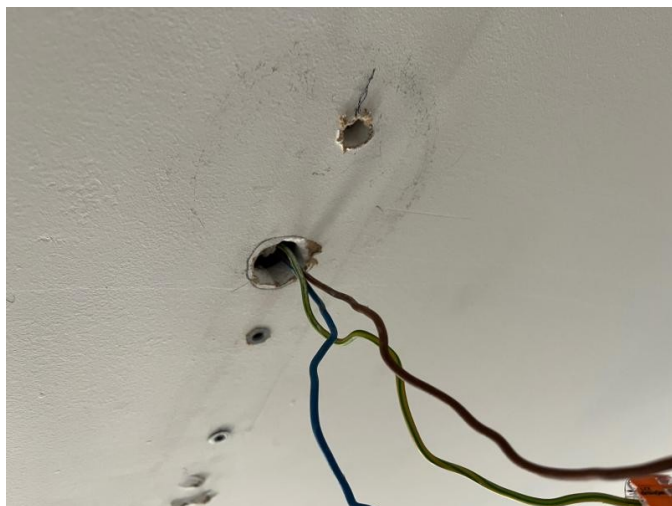
Het plafond bestaat uit niet-asbestverdachte gipskartonplaten/hout-/pvc platen . Zonder destructie is het niet mogelijk om na te gaan of er asbestverdachte materialen aanwezig zijn achter de gipskartonplaten/hout-/pvc platen.

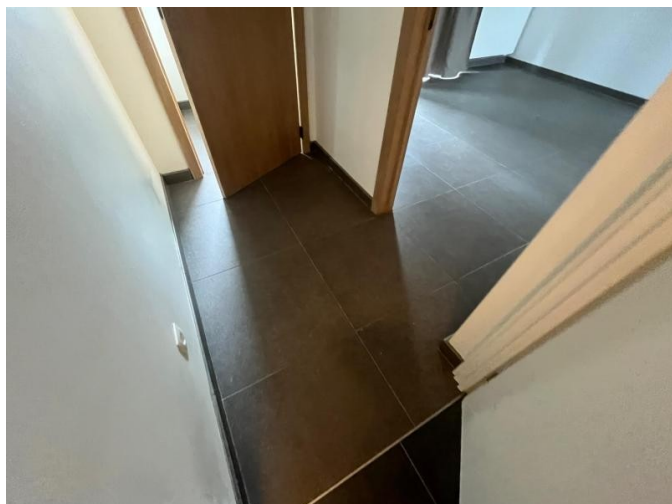
Op moment van de inspectie kon niet worden nagegaan of de tegellijm onder de vloertegels asbestverdacht is. Bij renovatie of verwijdering van de tegels dient het materiaal te worden geanalyseerd voor de werken van start gaan.

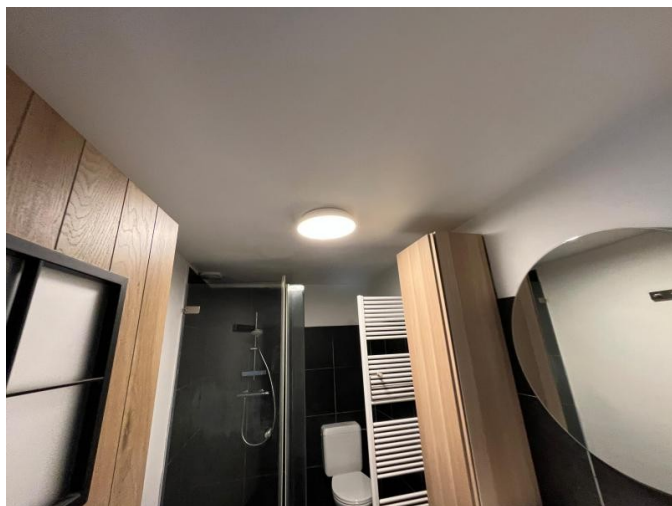
Op moment van de inspectie kon niet worden nagegaan of de tegellijm achter de muurtegels/plinten asbestverdacht is. Bij renovatie of verwijdering van de tegels dient het materiaal te worden geanalyseerd voor de werken van start gaan.

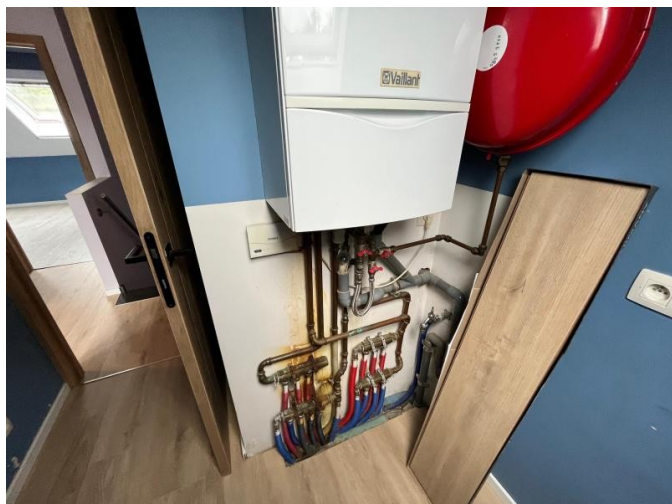
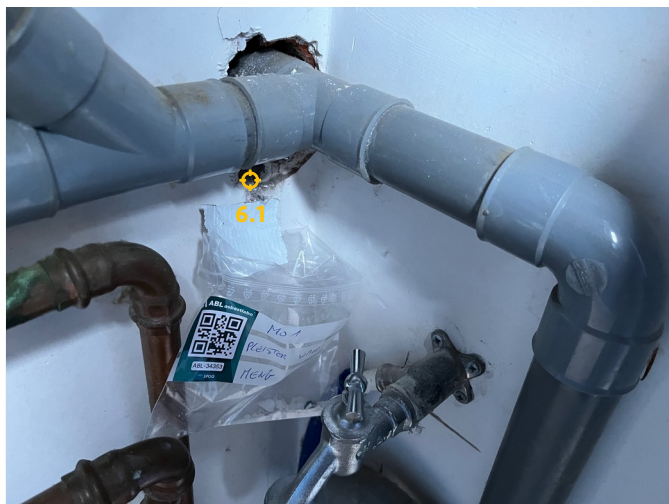
## Fiche 6: Pleisterwerk wanden

Geen asbest

| # | Type | Referentie | Resultaat |
|---|---|---|---|
| 6.1 | Mengmonster | M01 | Geen asbest |

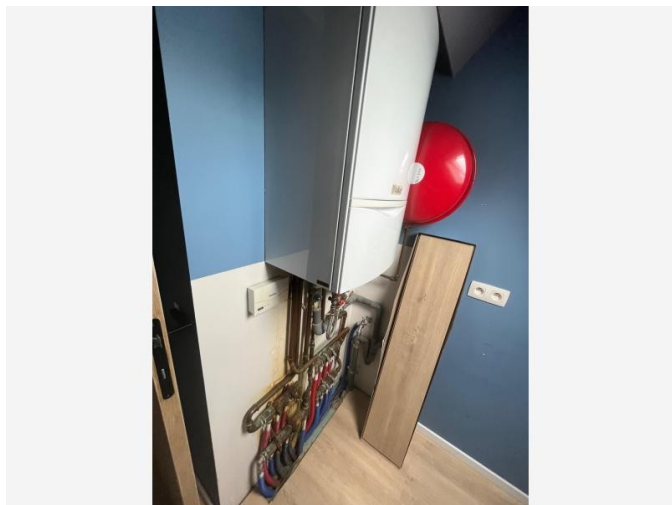
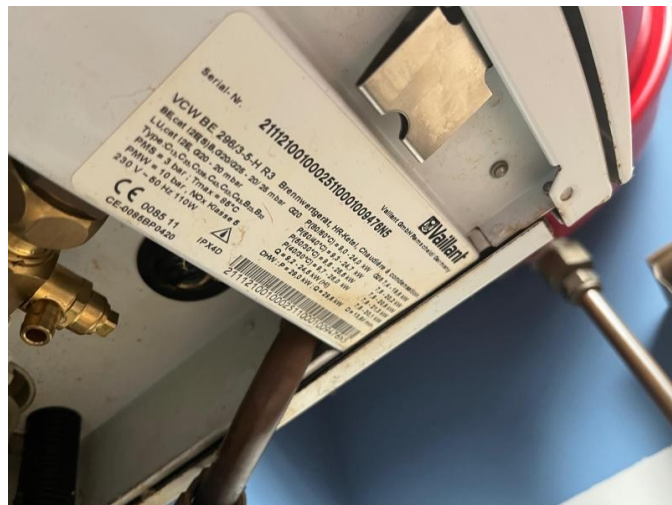
### Fiche 7: Niet-asbestverdachte stookketel

| Beschrijving | Notitie | Terug te vinden op plannen |
|---|---|---|
| Fiche 7: Niet-asbestverdachte stookketel | De volgende materialen aan onderdelen van een centrale verwarming werden vastgesteld als niet-asbestverdacht, nl stookketel<br><br>De stookketel heeft als bouwjaar | Plan 1.2: +2 |

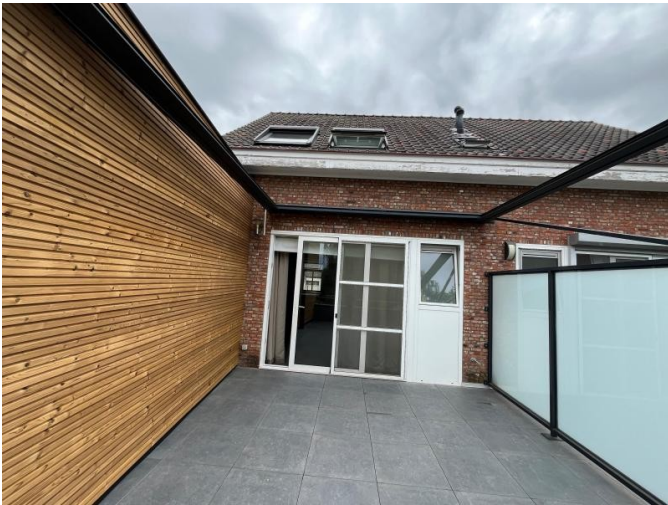
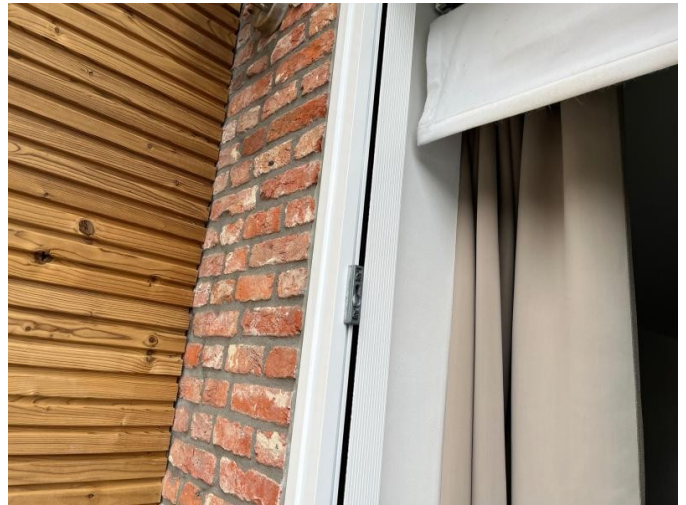
## Fiche 8: Afdichtingsmateriaal (mastiek,kit,...) aan schrijnwerk - Niet verdacht

| Beschrijving | Notitie | Terug te vinden op plannen |
|---|---|---|
| Fiche 8: Afdichtingsmateriaal (mastiek,kit,...) aan schrijnwerk - Niet verdacht | Het aanwezig afkittingsmateriaal is niet asbest-verdacht. | Plan 1.1: +1 |

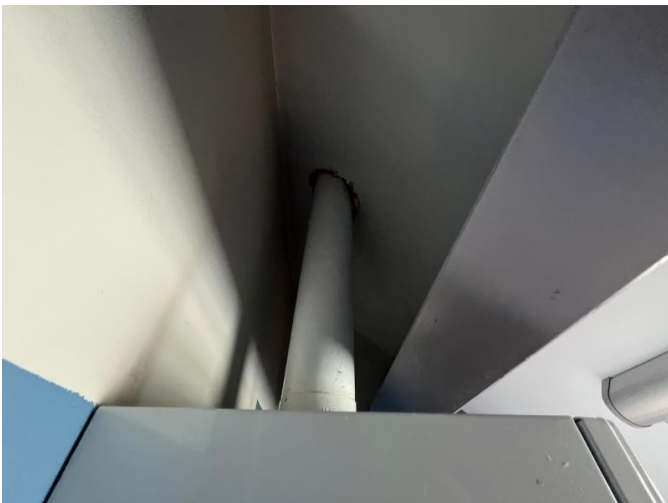
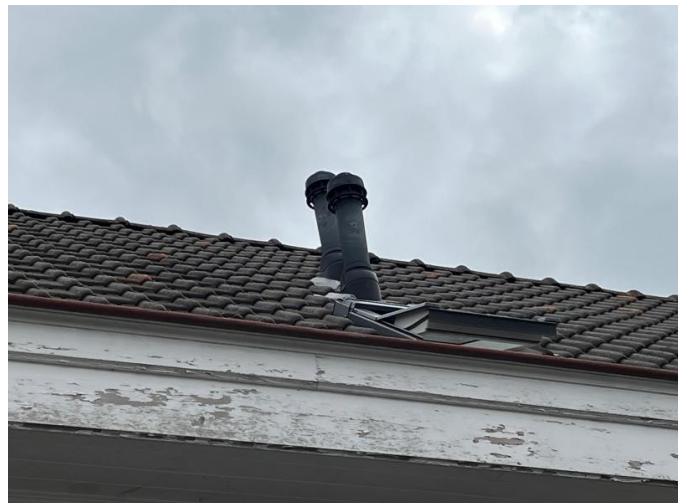
## Fiche 9: Rookgaskanalen - niet verdacht

| Beschrijving | Notitie | Terug te vinden op plannen |
|---|---|---|
| Fiche 9: Rookgaskanalen - niet verdacht | De materialen van rookgaskanalen zijn niet asbest verdacht. Deze bestaan uit | Plan 1.2: +2 |

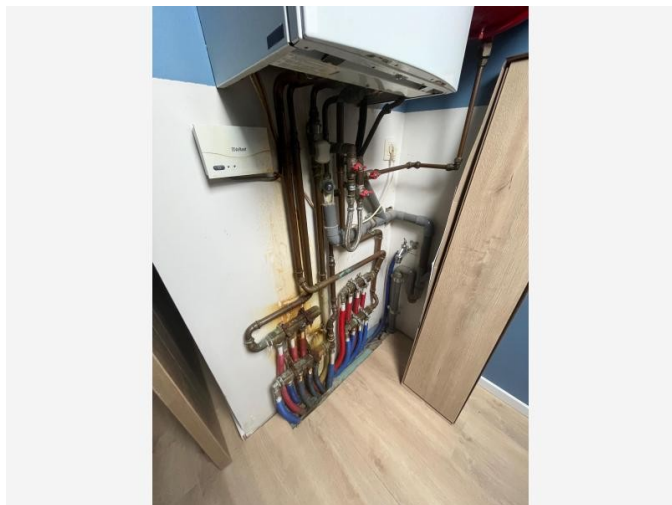
### Fiche 11: Leidingisolatie - niet aanwezig

| Beschrijving | Notitie | Terug te vinden op plannen |
|---|---|---|
| Fiche 11: Leidingisolatie - niet aanwezig | Geen leidingisolatie aanwezig. | - |
