# Asbestinventarisatetest

Oscar Van Kesbeeckstraat 75, 2800 Mechelen

Attestnummer : **20260731-000268.000**

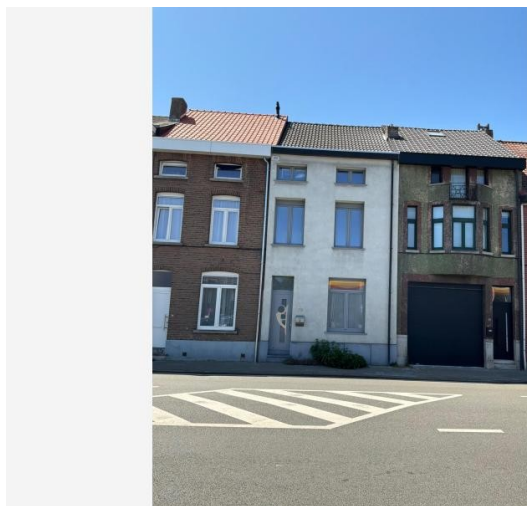
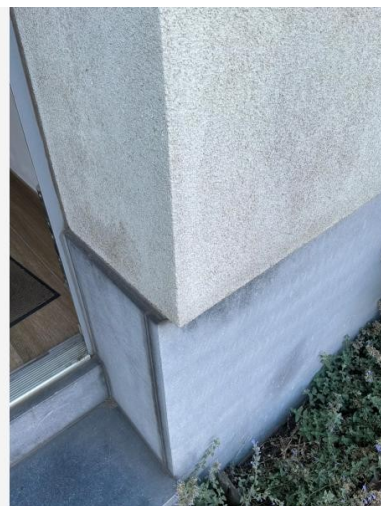
Op Google maps is te zien dat de Crepi gevel na 2014 werd geplaatst

| Basis voor advies | De asbestdeskundige beoordeelt het materiaal als niet-asbestverdacht. |

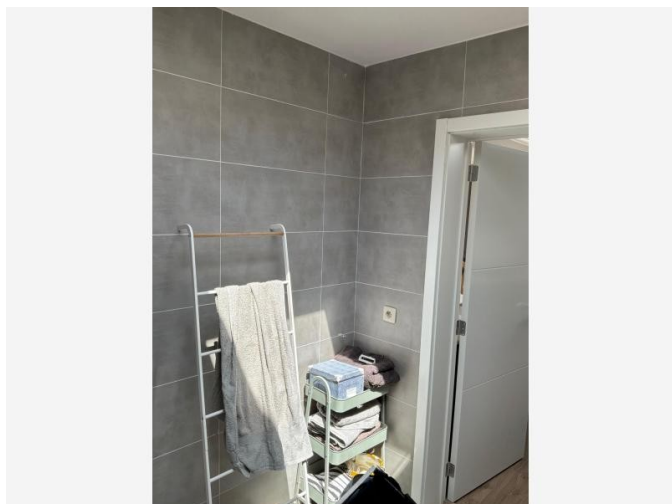
Faientegels zijn mogelijk gelijmd met asbesthoudende lijm. Bij werken, laat dit controleren.

| Basis voor advies | Beoordeling op basis van expertise, zonder een vaststelling door de asbestdeskundige. |

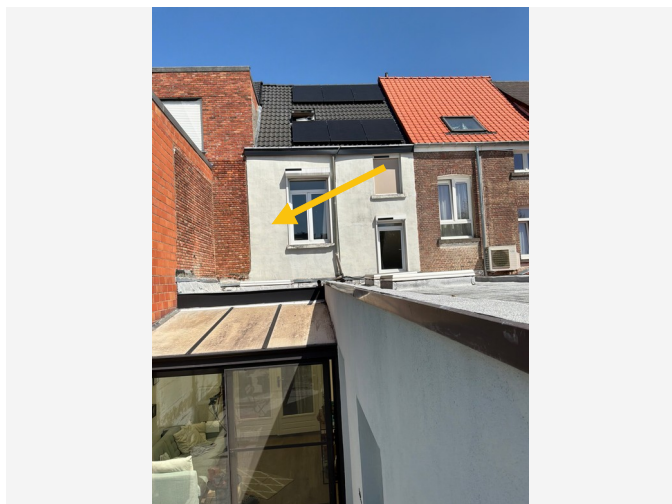
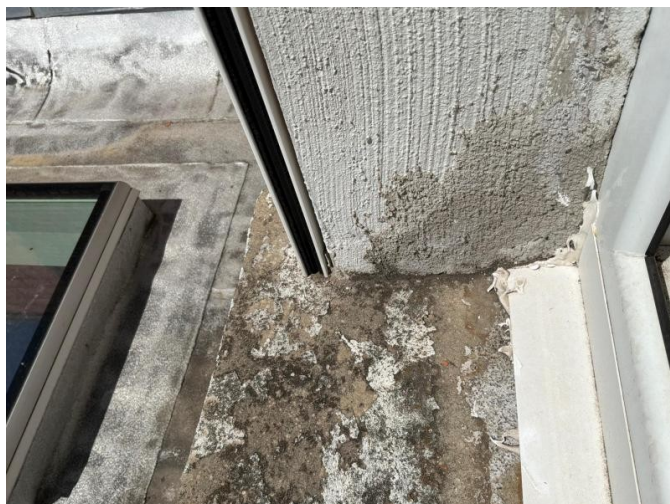
## Fiche 3: Cementen smeerlaag achtergevel

Geen asbest

| # | Type | Referentie | Resultaat |
|---|---|---|---|
| 3.1 | Mengmonster | A4 | Geen asbest |

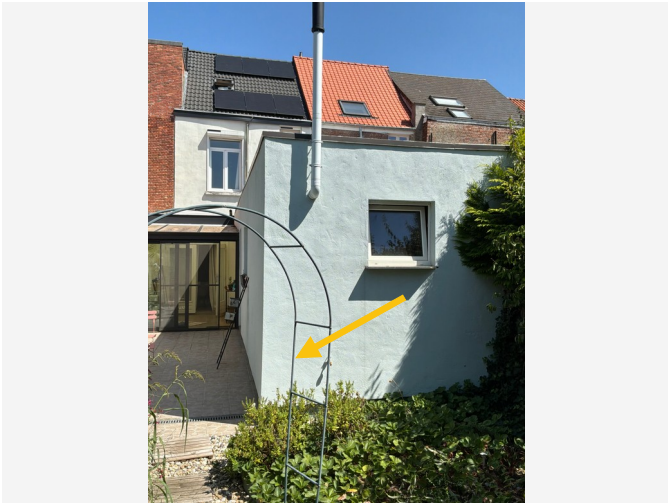
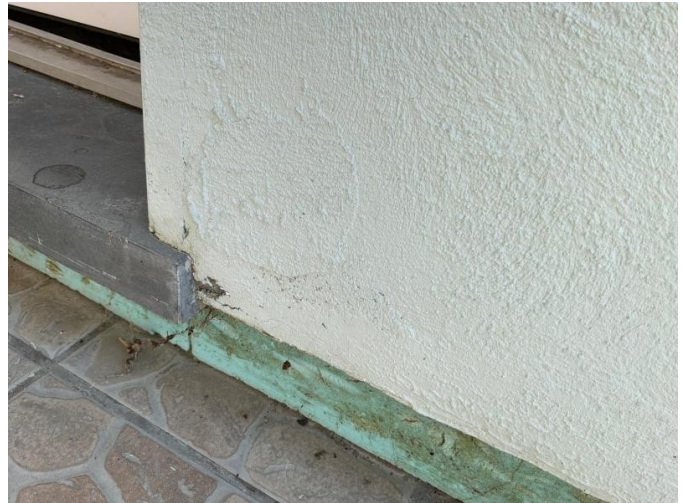
## Fiche 4: Crepi gevel aanbouw

Geen asbest

| # | Type | Referentie | Resultaat |
|---|---|---|---|
| 4.1 | Mengmonster | A6 | Geen asbest |

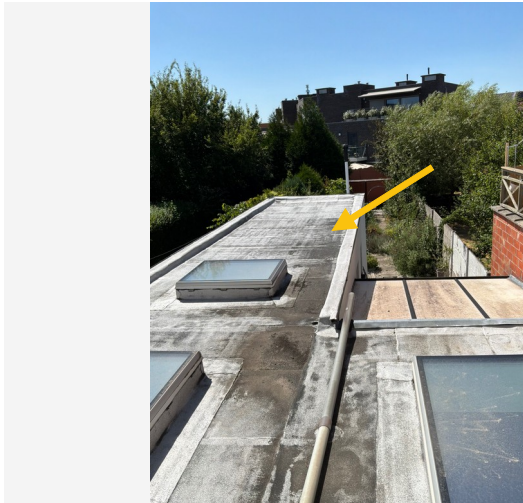
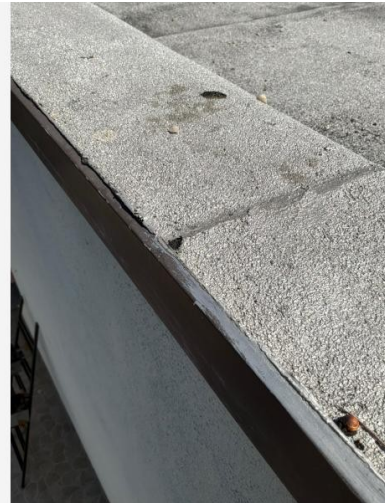
## Fiche 5: Roofing aanbouw

Geen asbest

| # | Type | Referentie | Resultaat |
|---|---|---|---|
| 5.1 | Puntmonster | A5 | Geen asbest |

| Opmerking | Staalname tot op de eventuele onderliggende lagen is niet mogelijk zonder uitbreiding naar een destructief onderzoek. |

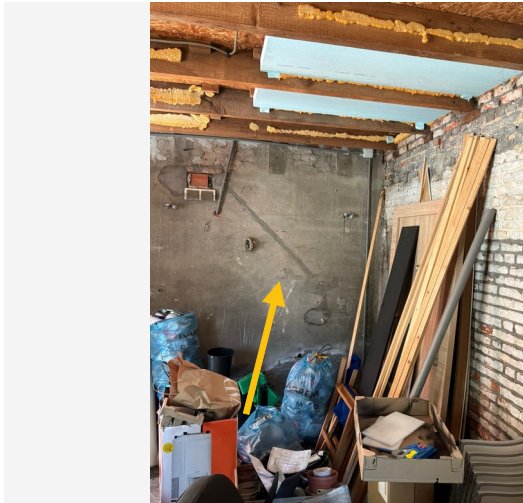
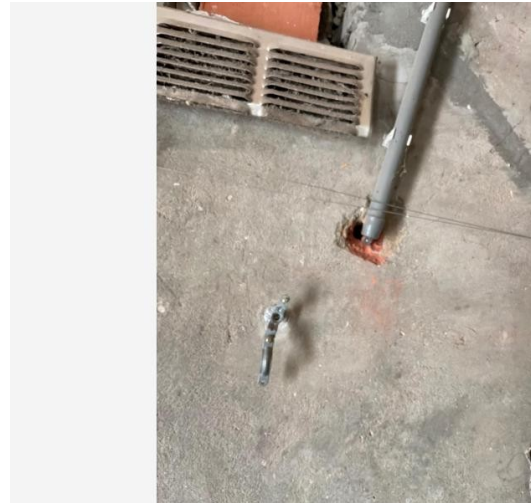
## Fiche 6: Cementen smeerlaag binnen

Geen asbest

| # | Type | Referentie | Resultaat |
|---|---|---|---|
| 6.1 | Mengmonster | A2 kelder | Geen asbest |
| 6.2 | Mengmonster | A3 berging | Geen asbest |

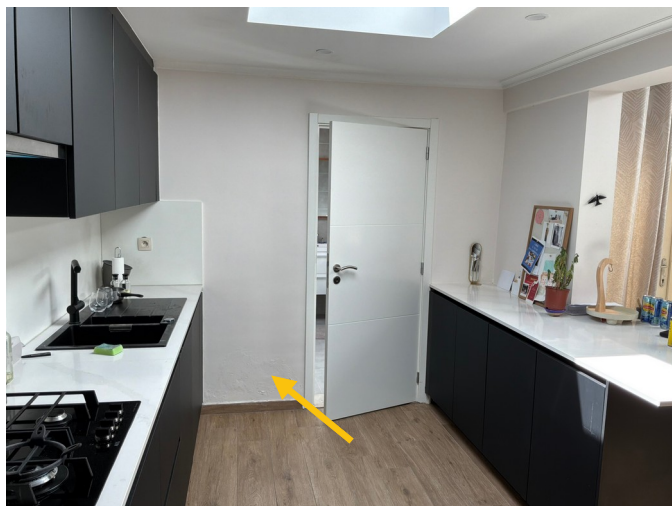
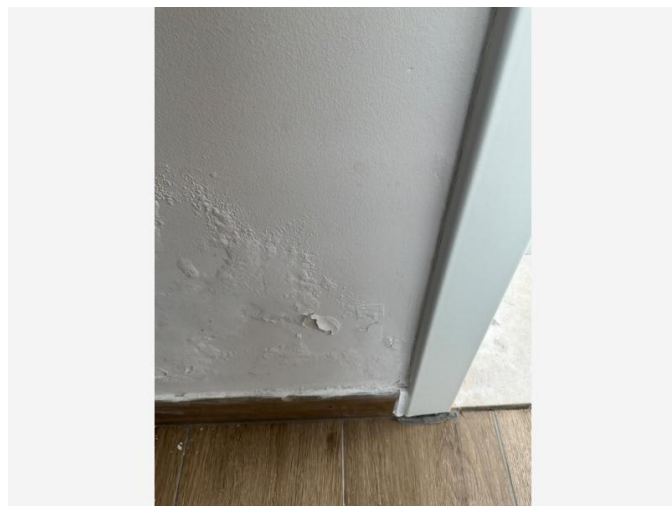
## Fiche 7: Pleisterwerk wanden

Geen asbest

| # | Type | Referentie | Resultaat |
|---|---|---|---|
| 7.1 | Mengmonster | A1 | Geen asbest |

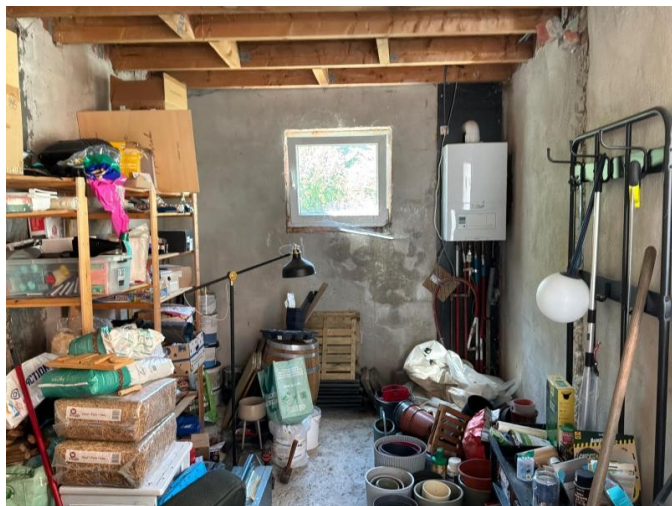
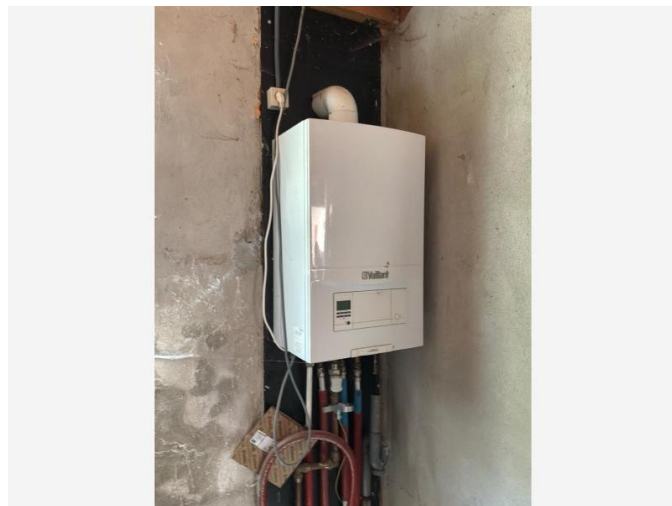
### Fiche 8: CV-ketel (niet verdacht)

| Beschrijving | Notitie | Terug te vinden op plannen |
|---|---|---|
| Fiche 8: CV-ketel (niet verdacht) | De CV-ketel (dichtingen, isolerend materiaal) is niet asbestverdacht. | - |

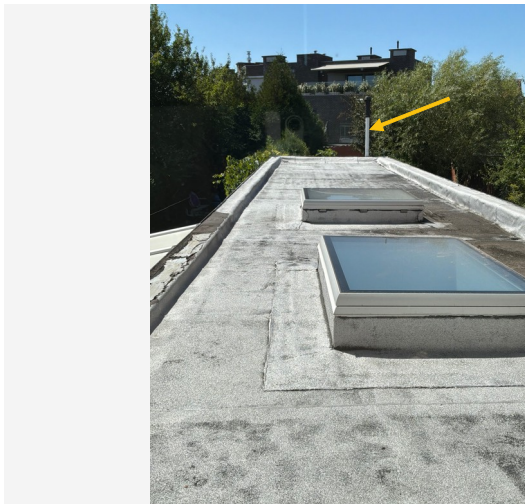
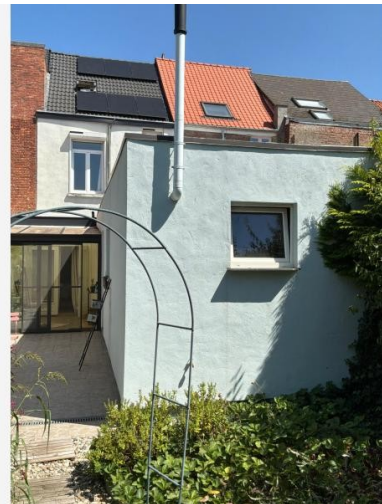
## Fiche 9: Rookgaskanaal (niet verdacht)

| Beschrijving | Notitie | Terug te vinden op plannen |
|---|---|---|
| Fiche 9: Rookgaskanaal (niet verdacht) | Het rookgaskanaal is niet-asbestverdacht. | - |

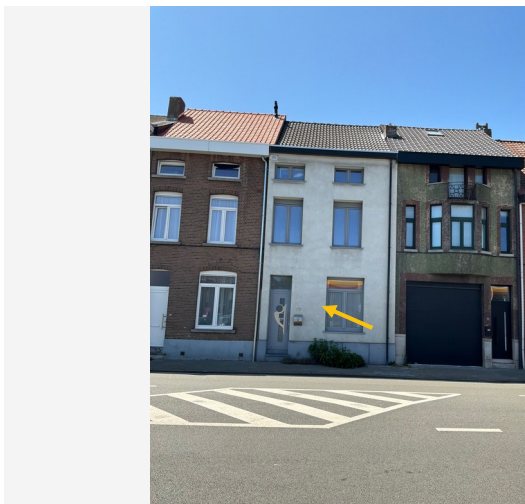
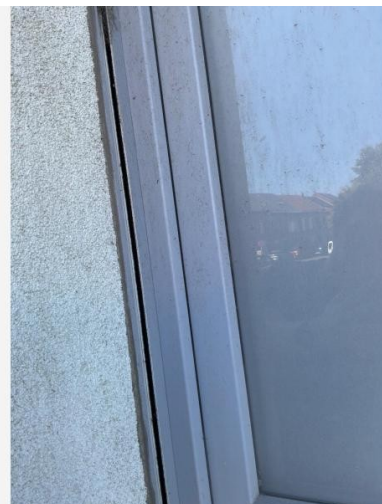
## Fiche 10: Mastiek

| Beschrijving | Notitie | Terug te vinden op plannen |
|---|---|---|
| Fiche 10: Mastiek | Er is geen asbestverdachte mastiek aanwezig. | - |

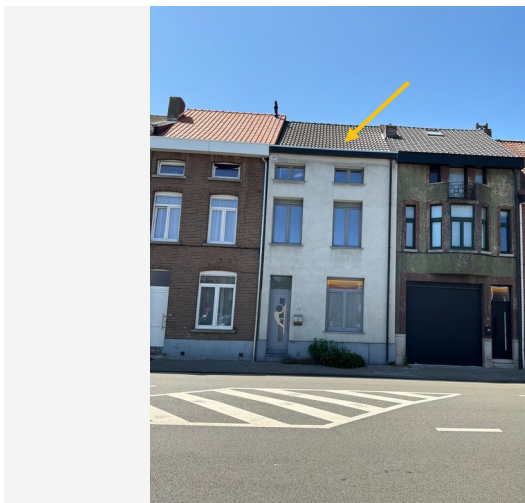
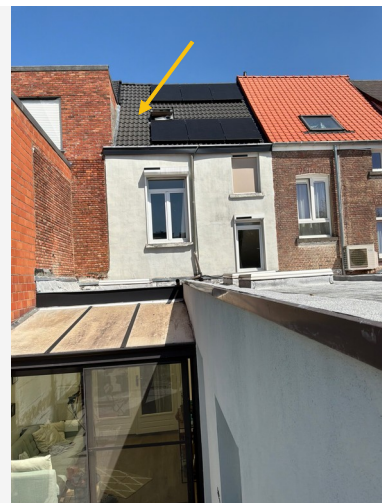
## Fiche 11: Dakbedekking bestaande uit pannen (niet verdacht)

| Beschrijving | Notitie | Terug te vinden op plannen |
|---|---|---|
| Fiche 11: Dakbedekking bestaande uit pannen (niet verdacht) | De dakbedekking is niet-asbestverdacht. | - |

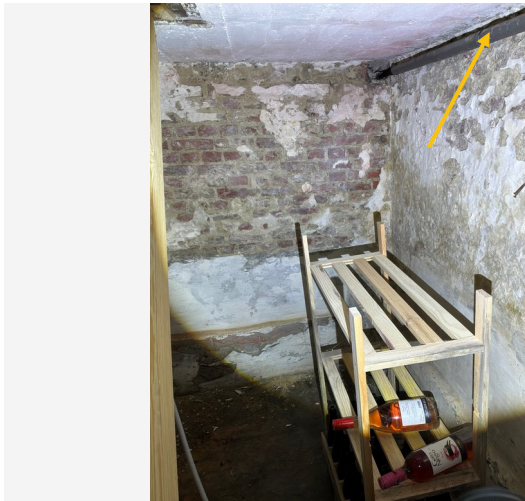
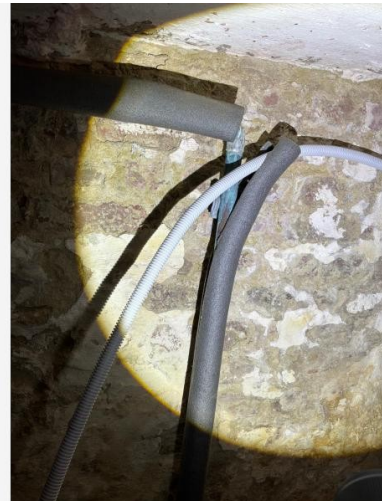
## Fiche 12: Leidingisolatie (niet verdacht)

| Beschrijving | Notitie | Terug te vinden op plannen |
|---|---|---|
| Fiche 12: Leidingisolatie (niet verdacht) | De leidingisolatie is niet-asbestverdacht. | - |
