# Asbestinventarisatetest

Hortensiastraat 1, 1800 Vilvoorde

Attestnummer : 20260629-000355.000

**Asbestveilig** (maar niet asbestvrij)

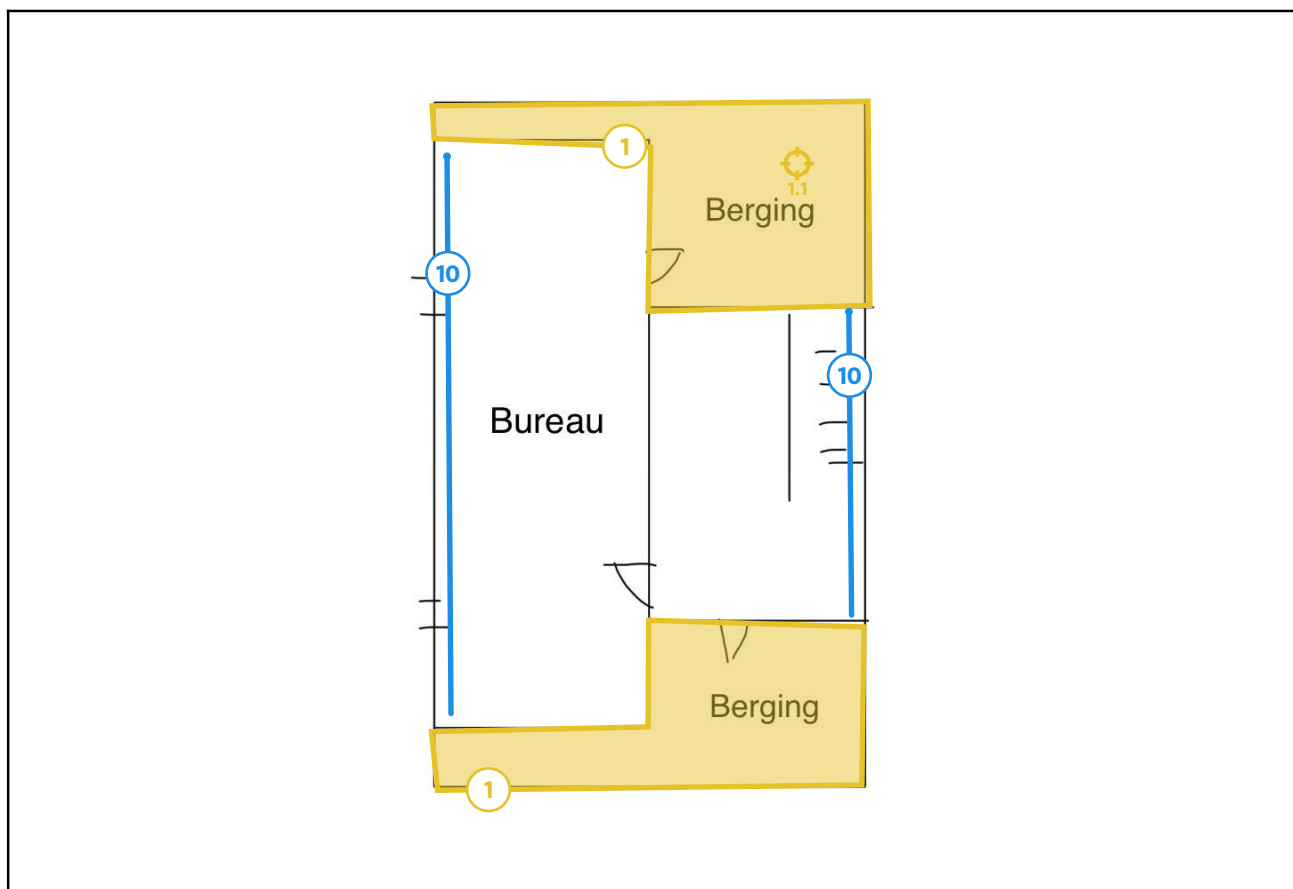
## Plan 1.15: Niv +3

| Beschrijving | Type | Actie |
|---|---|---|
| 1. Onderdak cementplaat | Asbestmateriaal | Zorgvuldig beheren |
| 1.1 Code: M04 | Puntmonster | - |

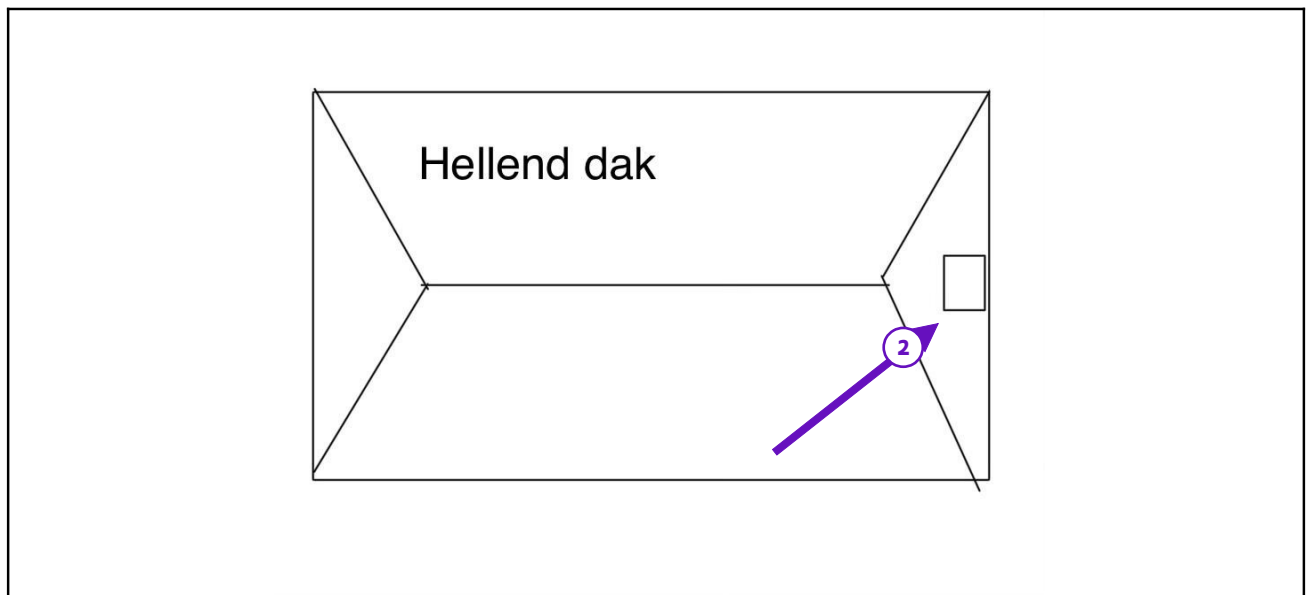
## Plan 1.16: Hellend dak

| Beschrijving | Type | Actie |
|---|---|---|
| 2. Binnenzijde en bovenzijde van de schouw | Beperking | - |

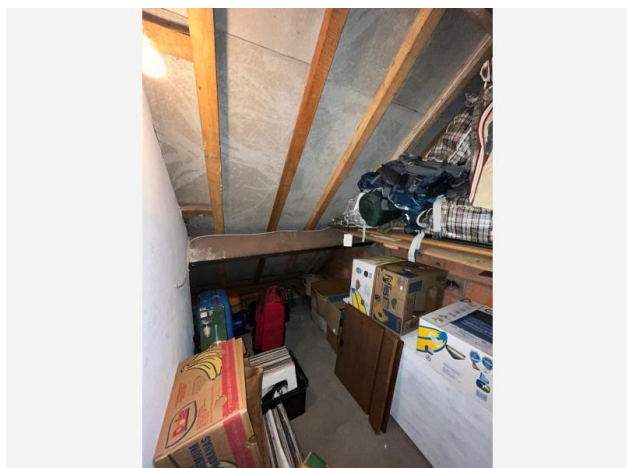
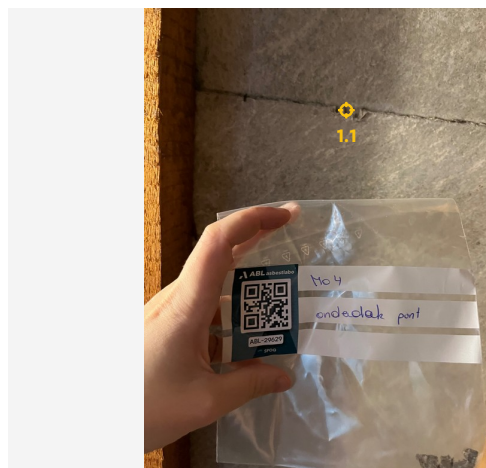
## Fiche 1: Onderdak cementplaat

Asbestmateriaal

Het asbestmateriaal valt onder de mijlpaal van 2040.

| Eindbeoordeling materiaalisico | Laag materiaalisico en/of verlaagde kans op vezelvrijgave |

| Gebondenheid | Categorie 1: hechtgebonden in oorsprong |
| Asbestsoort (vezeltype) | Alleen chrysotiel aanwezig |
| Asbestconcentratie | Laag (< 50%) |
| Toestand van het materiaal | Licht beschadigd, licht verweerd. Intacte calciumsilicaatplaat of materiaal met categorie 3-gebondenheid |

| # | Type | Referentie | Resultaat |
|---|---|---|---|
| 1.1 | Puntmonster | M04 | Chrysotiel |

| Beschrijving | Onderdak cementplaat |
| Hoeveelheid (oppervlakte - dikte - aantal) | • 83,00 m <sup>2</sup> - 1,00 cm - 1 stuk |

Zorgvuldig beheren

- Zorg voor een veilig beheer en verwijder dit asbestmateriaal wanneer het bij werken eenvoudig bereikbaar wordt. Controleer de toestand jaarlijks op wijzigingen.

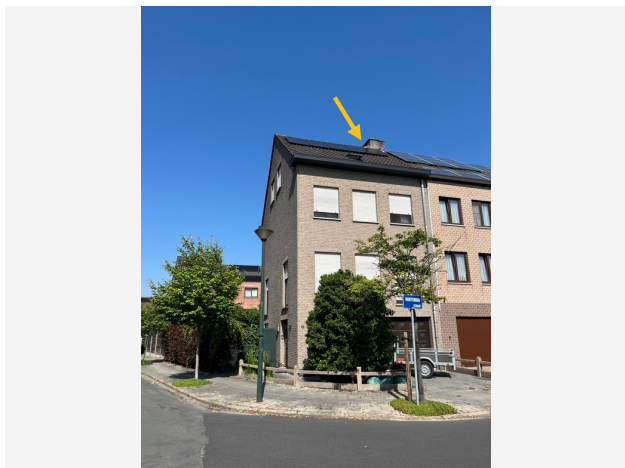
## Fiche 2: Binnenzijde en bovenzijde van de schouw

**Reden:** Het te onderzoeken materiaal situeert zich hoger dan 3,50 m te rekenen vanaf een veilige ondergrond

**Uitleg van de asbestdeskundige:** De binnenzijde van de schouw kon niet geïnspecteerd worden. Ook van buitenaf was inspectie onmogelijk omwille van de hoogte(hoger dan 3.5m). Asbestverdachte toepassingen kunnen aanwezig zijn. Dit betreft een beperking op middellange termijn.

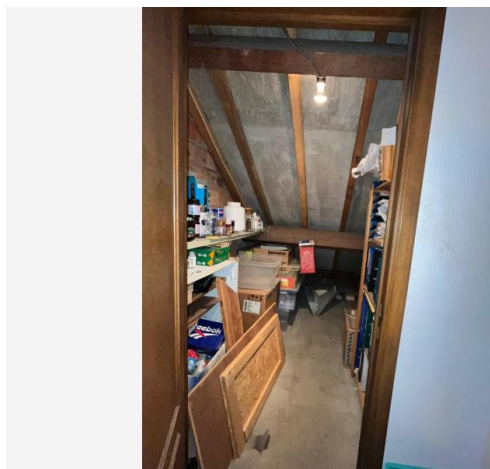
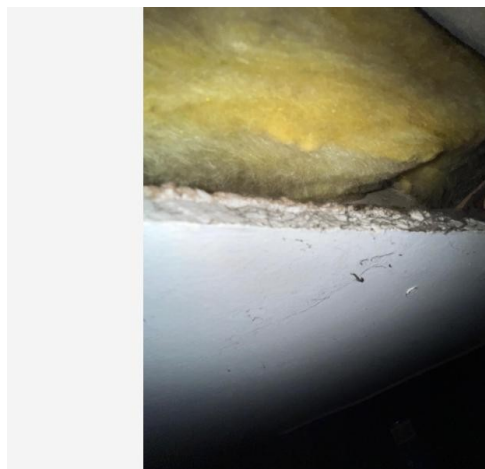
## Fiche 3: Valse wand(en)/voorzetwand(en) – Gipskarton

De valse wand(en)/voorzetwand(en) bestaat(bestaan) uit niet-asbestverdachte gipskartonplaten. Zonder destructie is het niet mogelijk om na te gaan of er asbestverdachte materialen aanwezig zijn achter de valse wand(en)/voorzetwand(en).

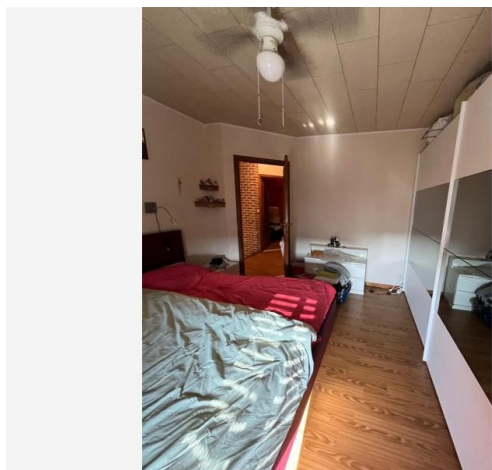
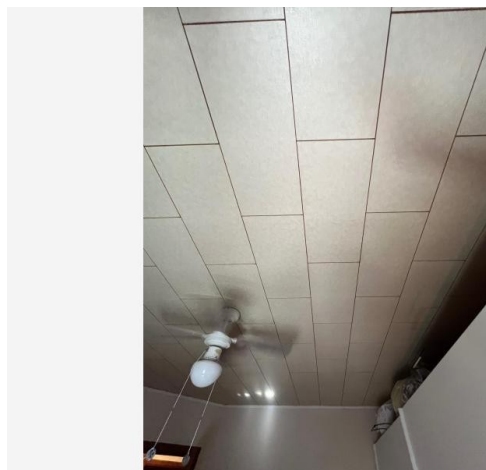
## Fiche 4: Plafondafwerking in gipskarton/hout

Het plafond bestaat uit niet-asbestverdachte gipskartonplaten/hout-platen . Zonder destructie is het niet mogelijk om na te gaan of er asbestverdachte materialen aanwezig zijn achter de gipskartonplaten/hout-platen.

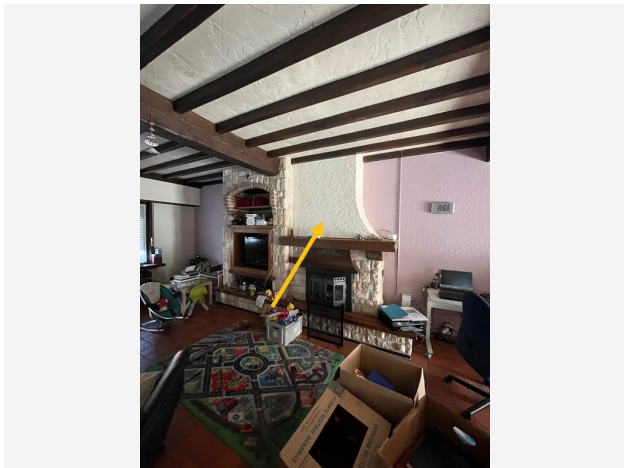
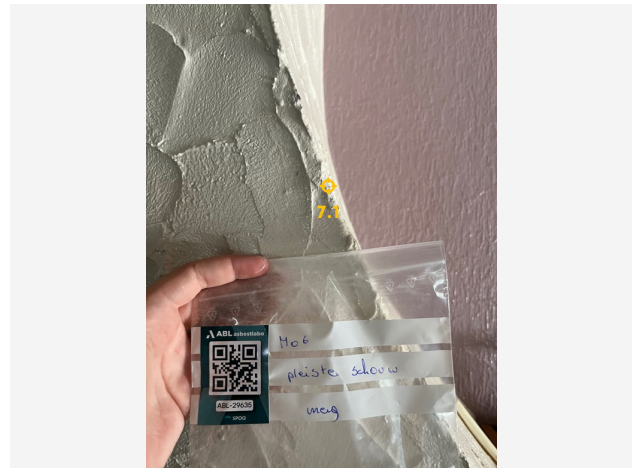
## Fiche 7: Pleisterwerk schouw

Geen asbest

| # | Type | Referentie | Resultaat |
|---|---|---|---|
| 7.1 | Mengmonster | M06 | Geen asbest |

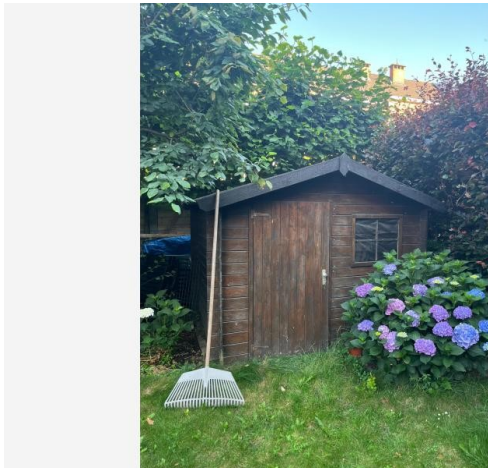
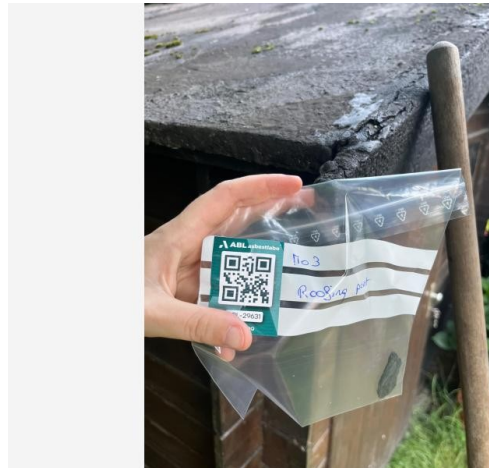
## Fiche 8: Dakbedekking - Roofing tuinhuis

Geen asbest

| # | Type | Referentie | Resultaat |
|---|---|---|---|
| 8.1 | Puntmonster | M03 | Geen asbest |

| Opmerking | <p>Er werd enkel een puntstaal genomen van de bovenste laag. Mogelijks zijn er onderliggende asbestverdachte lagen aanwezig die niet waarneembaar waren tijdens de inspectie. Wanneer bij renovatie- of sloopwerken blijkt dat er nog onderliggende lagen aanwezig zijn dient er hiervan een staal te worden genomen welke door een erkend laboratorium moet worden geanalyseerd.</p> <p>De hoeveelheid betreft een schatting.</p> |

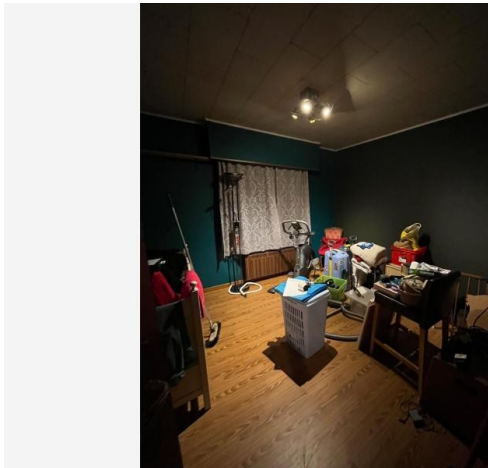
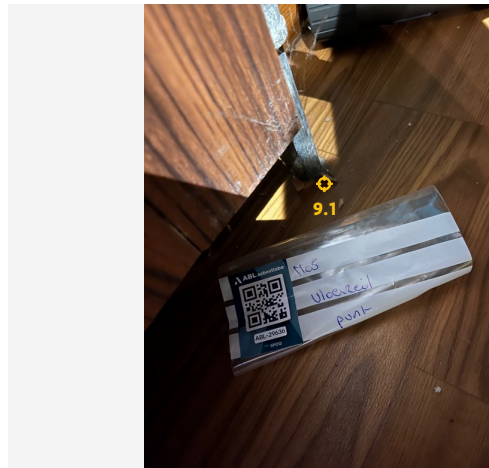
## Fiche 9: Vloerzeil met verdachte onderlaag

Geen asbest

| # | Type | Referentie | Resultaat |
|---|---|---|---|
| 9.1 | Puntmonster | M05 | Geen asbest |

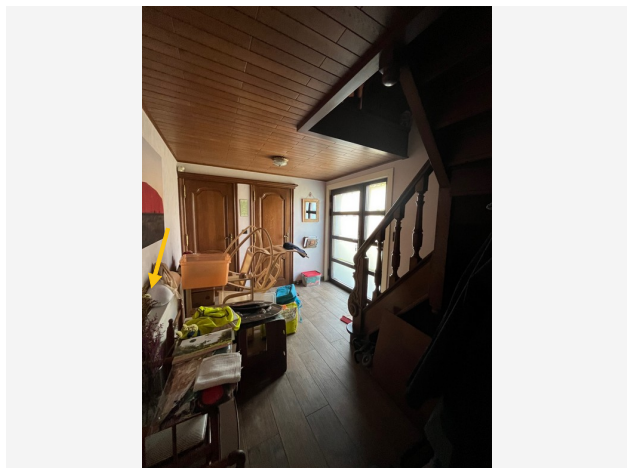
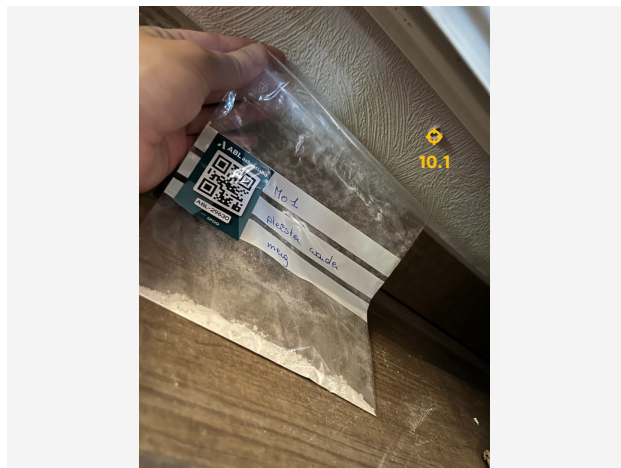
## Fiche 10: Pleisterwerk wanden

Geen asbest

| # | Type | Referentie | Resultaat |
|---|---|---|---|
| 10.1 | Mengmonster | M01 | Geen asbest |

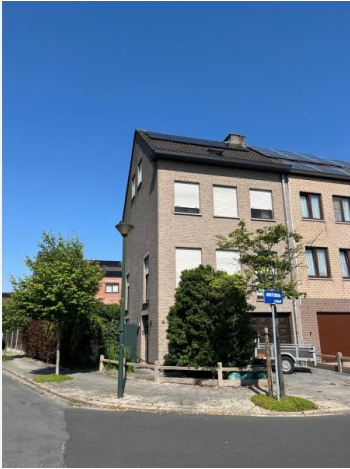
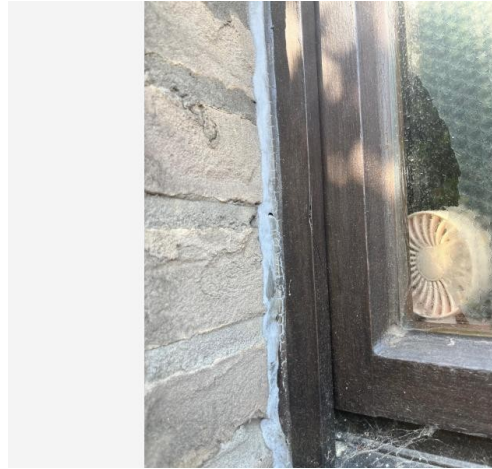
## Fiche 14: Afdichtingsmateriaal (mastiek,kit,...) aan schrijnwerk - Niet verdacht

| Beschrijving | Notitie | Terug te vinden op plannen |
|---|---|---|
| Fiche 14: Afdichtingsmateriaal (mastiek,kit,...) aan schrijnwerk - Niet verdacht | Het aanwezig afkittingsmateriaal is niet asbest-verdacht.<br><br>Deze betreft silicone | - |
