# Asbestinventarisatetest

Haagstraat 6, 2870 Puurs-Sint-Amands

Attestnummer : **20260727-000344.000**

**Asbestveilig** (maar mogelijk niet asbestvrij)

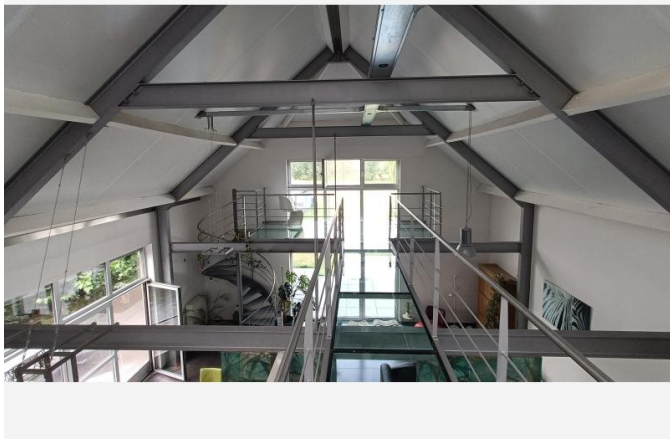
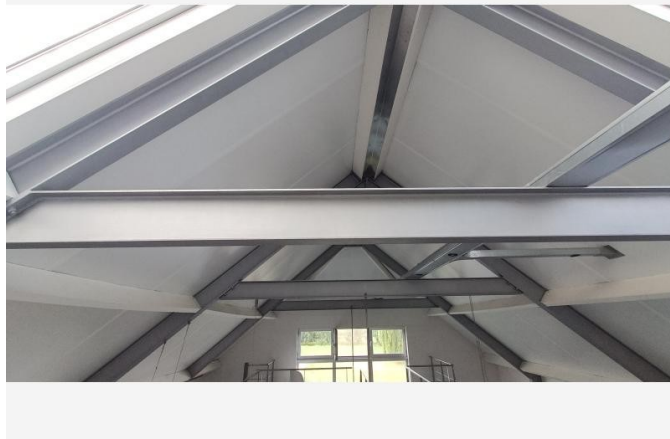
De overige plafonds zijn uitgevoerd in gypoc, isolatiepanelen/houtvezelplaten.

Niet-waarneembare, afgeschermd onderliggende lagen konden niet onderzocht worden binnen de scope van het onderzoek. Een volledige beoordeling van het asbesthoudend karakter van dit schildeel is enkel mogelijk mits uitbreiding naar aanvullend/destructief onderzoek (optioneel).

| Basis voor advies | De asbestdeskundige beoordeelt het materiaal als niet-asbestverdacht. |

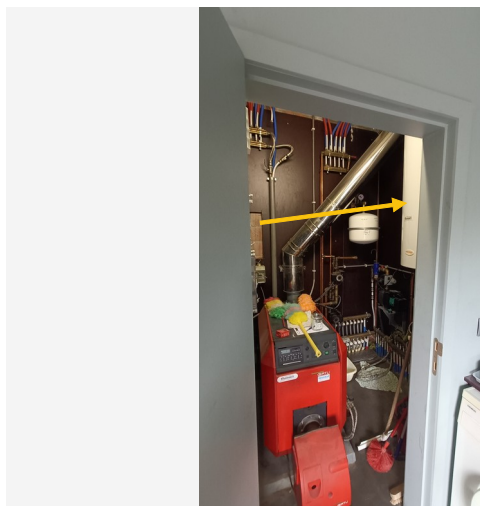
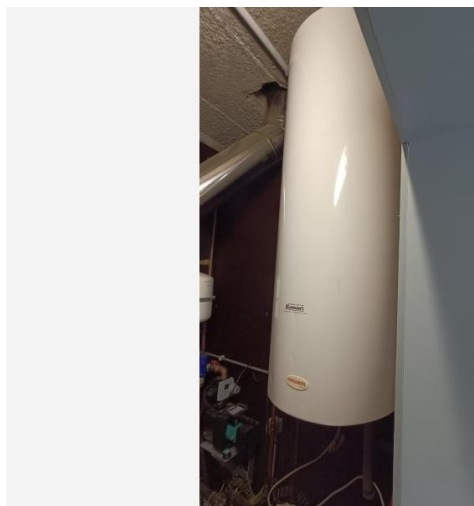
In de stookruimte/berging bevindt zich een boiler Ariston 200L VERT 530. Het identificatieplaatje vermeldt s/n 300042901 17053. Het bouwjaar is 2017.

| Basis voor advies | De asbestdeskundige beoordeelt het materiaal als niet-asbestverdacht. |

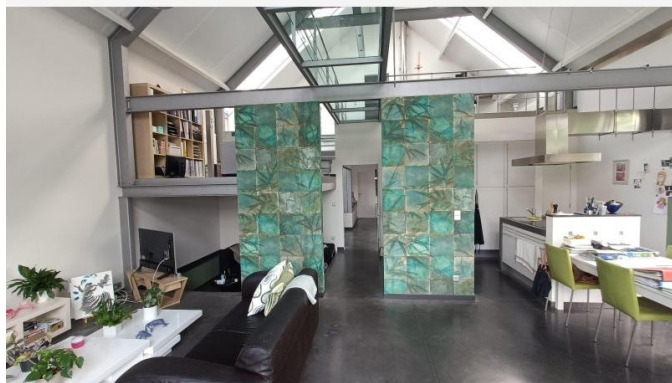
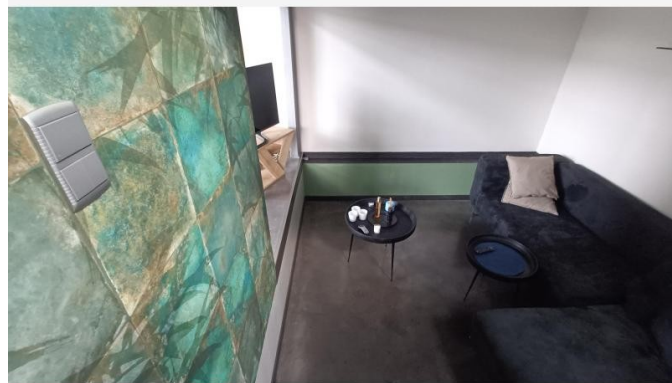
De overige binnenwanden zijn uitgevoerd in gyproc.

Niet-waarneembare, afgeschermd onderliggende lagen konden niet onderzocht worden binnen de scope van het onderzoek. Een volledige beoordeling van het asbesthoudend karakter van dit schildeel is enkel mogelijk mits uitbreiding naar aanvullend/destructief onderzoek (optioneel).

| Basis voor advies | De asbestdeskundige beoordeelt het materiaal als niet-asbestverdacht. |

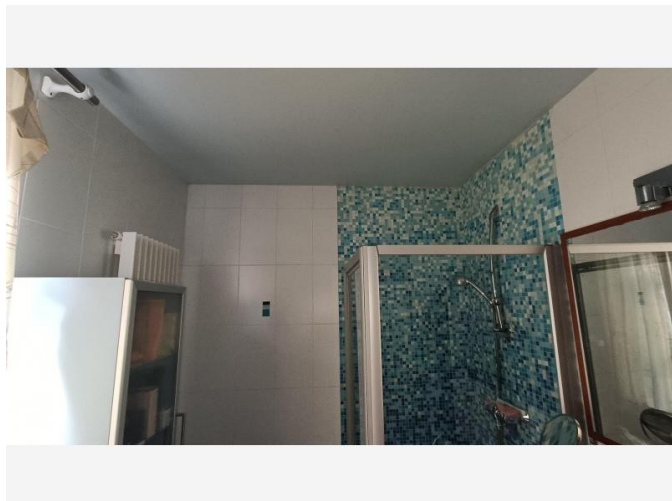
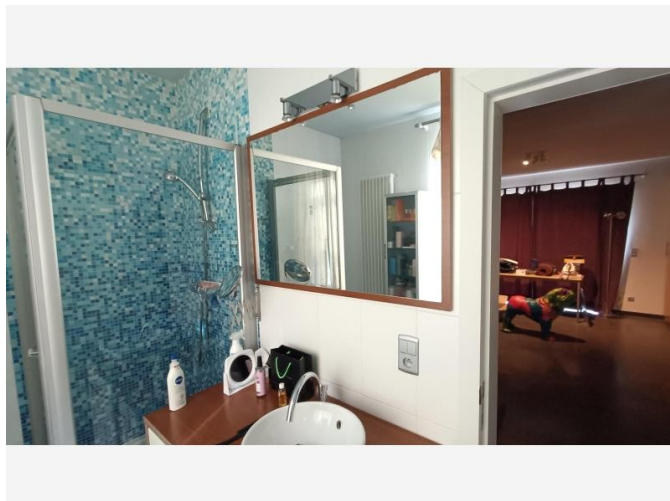
## Fiche 4: Gebruikte lijm bij de faiencetegels in de badkamer op GLV

Faiencetegels gesitueerd in de badkamer op GLV. Er is geen zichtbare beschadiging. De onderliggende lijm laag kon niet onderzocht worden. Een volledige beoordeling van het asbesthoudend karakter van dit schildeel is enkel mogelijk mits uitbreiding naar aanvullend/destructief onderzoek (optioneel). Advies is om bij renovatiewerken de onderliggende lijm laag te laten bemonsteren. De tegels zelf zijn niet asbestverdacht.

| Basis voor advies | Beoordeling op basis van expertise, zonder een vaststelling door de asbestdeskundige. |

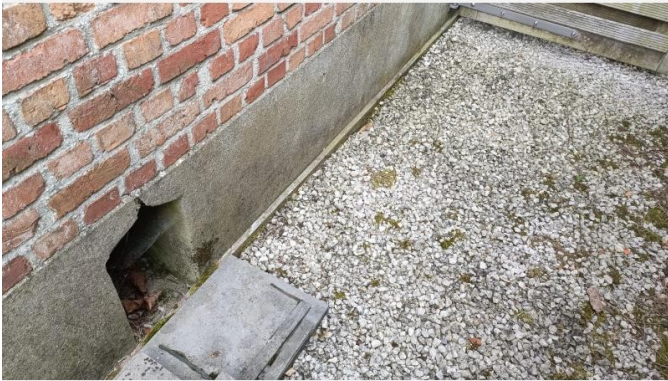
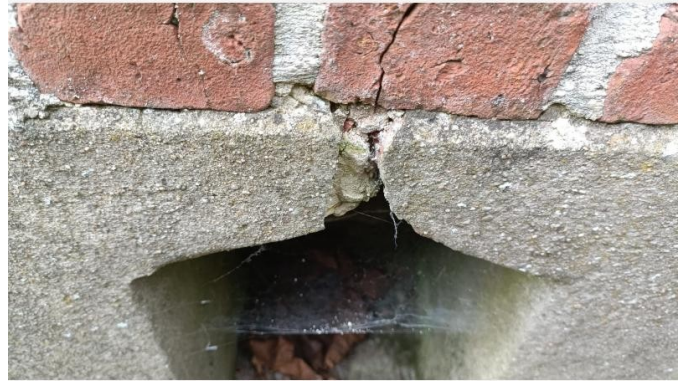
Geen asbest

| # | Type | Referentie | Resultaat |
|---|---|---|---|
| 5.1 | Mengmonster | A1-3.1 | Geen asbest |

| Opmerking | <p>Buitengevelafwerking bestaande uit gips-kalk-mortel (pleisterwerk) onderworpen aan een verplichte monstername, aanwezig aan de buitengevels</p> <p>Monsternamelocaties: plint garage aan een beschadiging.</p> <p>De vermelde oppervlakten, hoeveelheden, lengtes, volumes, maten en gewichten vormen een loutere schatting op basis van visuele inspectie en beschikbare (bouwkundige) informatie; en dienen uitsluitend ter indicatie en mogen niet worden gebruikt als maatstaf voor heffing. Er kan geen enkele juridische waarde aan worden ontleend, noch vormt deze informatie enige basis voor aansprakelijkheid of schadeclaims.</p> |

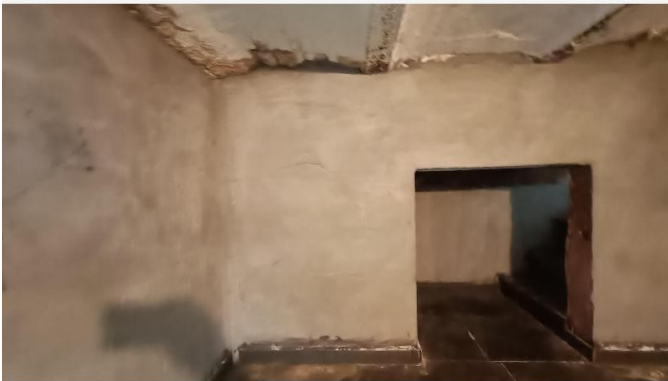
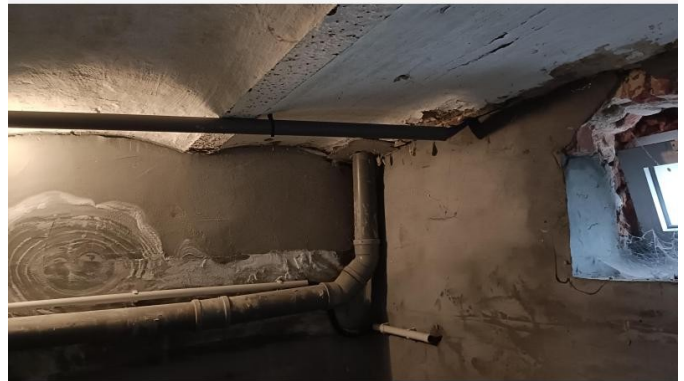
## Fiche 6: Cementering van de binnenwanden van de kelder

Geen asbest

| # | Type | Referentie | Resultaat |
|---|---|---|---|
| 6.1 | Mengmonster | A1-2.1 | Geen asbest |

| Opmerking | <p>Binnenwandafwerking (cementering) onderworpen aan een verplichte monstername. Het inspectieprotocol schrijft voor om een representatief aantal monsters te nemen van verschillende locaties.</p> <p>Er werd een monster genomen in de kelder.</p> <p>De vermelde oppervlakten, hoeveelheden, lengtes, volumes, maten en gewichten vormen een loutere schatting op basis van visuele inspectie en beschikbare (bouwkundige) informatie; en dienen uitsluitend ter indicatie en mogen niet worden gebruikt als maatstaf voor heffing. Er kan geen enkele juridische waarde aan worden ontleend, noch vormt deze informatie enige basis voor aansprakelijkheid of schadeclaims.</p> |

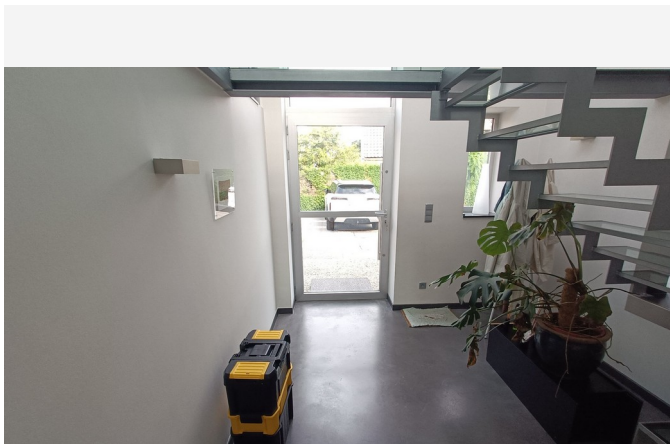
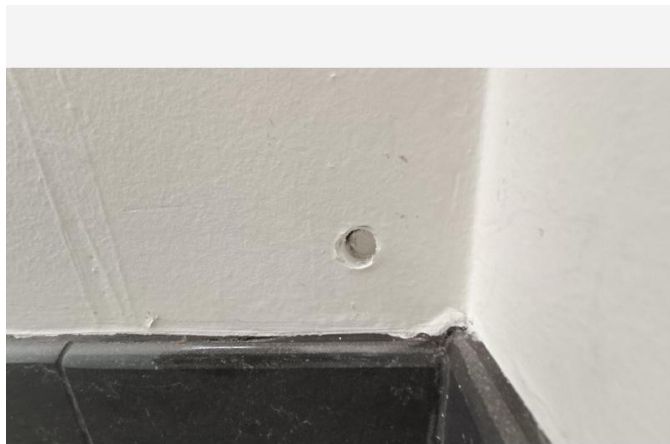
Geen asbest

| # | Type | Referentie | Resultaat |
|---|---|---|---|
| 7.1 | Mengmonster | A1-1.1 | Geen asbest |

| Opmerking | <p>Binnenwandafwerking bestaande uit gips-kalk-mortel (pleisterwerk) onderworpen aan een verplichte monstername, aanwezig in verschillende ruimtes. Het inspectieprotocol schrijft voor om een 1 representatief mengmonster te nemen van het pleisterwerk aan wanden of vergelijkbare dragers van de volgende ruimtes: bestaande uit monsternamepunten in een individuele ruimte, een natte ruimte, een stookplaats en een trappenhal; (indien aanwezig en van toepassing).</p> <p>Monsternamelocaties: inkomhal/traphal GLV, berging, keuken, garage. De stookruimte heeft geen waarneembaar wandpleisterwerk.</p> <p>De vermelde oppervlakten, hoeveelheden, lengtes, volumes, maten en gewichten vormen een loutere schatting op basis van visuele inspectie en beschikbare (bouwkundige) informatie; en dienen uitsluitend ter indicatie en mogen niet worden gebruikt als maatstaf voor heffing. Er kan geen enkele juridische waarde aan worden ontleend, noch vormt deze informatie enige basis voor aansprakelijkheid of schadeclaims.</p> |

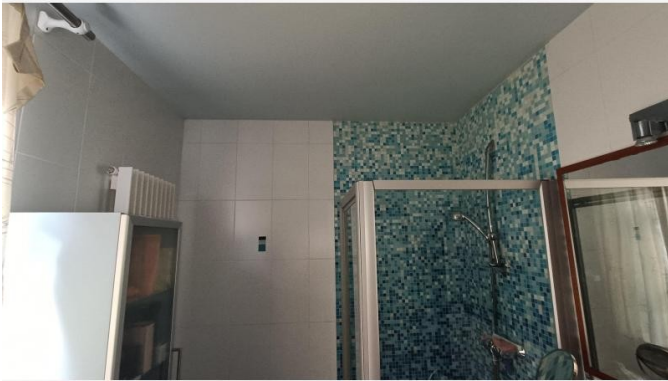
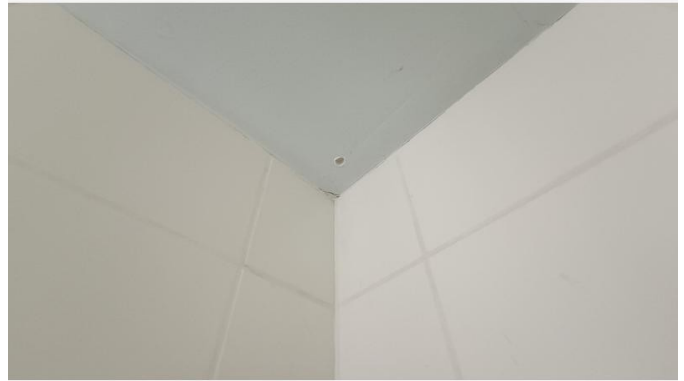
## Fiche 8: Pleisterwerk van de plafonds

Geen asbest

| # | Type | Referentie | Resultaat |
|---|---|---|---|
| 8.1 | Mengmonster | A1-1.2 | Geen asbest |

| Opmerking | <p>Plafondafwerking bestaande uit gips-kalk-mortel (pleisterwerk) onderworpen aan een verplichte monstername, aanwezig in verschillende ruimtes. Het inspectieprotocol schrijft voor om een 1 representatief mengmonster te nemen van het pleisterwerk aan plafonds of vergelijkbare dragers van de volgende ruimtes: bestaande uit monsternamepunten in een individuele ruimte, een natte ruimte, een stookplaats en een trappenhal; (indien aanwezig en van toepassing).</p> <p>Monsternamelocaties: inkomhal/traphal GLV, berging, badkamer GLV, kelder. De stookruimte heeft geen waarneembaar plafondpleisterwerk.</p> <p>De vermelde oppervlakten, hoeveelheden, lengtes, volumes, maten en gewichten vormen een loutere schatting op basis van visuele inspectie en beschikbare (bouwkundige) informatie; en dienen uitsluitend ter indicatie en mogen niet worden gebruikt als maatstaf voor heffing. Er kan geen enkele juridische waarde aan worden ontleend, noch vormt deze informatie enige basis voor aansprakelijkheid of schadeclaims.</p> |

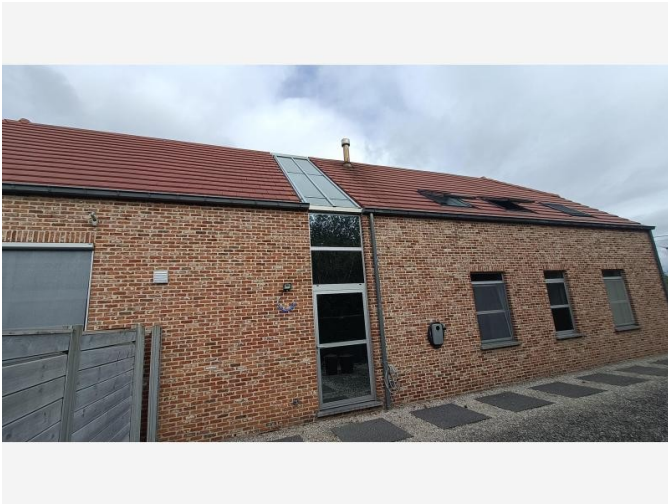
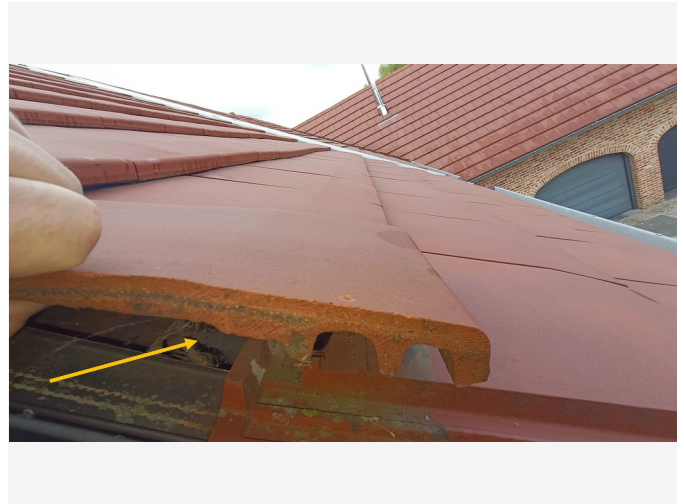
## Fiche 9: Onderdak van de woning

| Beschrijving | Notitie | Terug te vinden op plannen |
|---|---|---|
| Fiche 9: Onderdak van de woning | Dmv optillen van de dakpannen via het dakraam zijn de isolatiepanelen waarneembaar. | Plan 1.5: A1 - Dak |

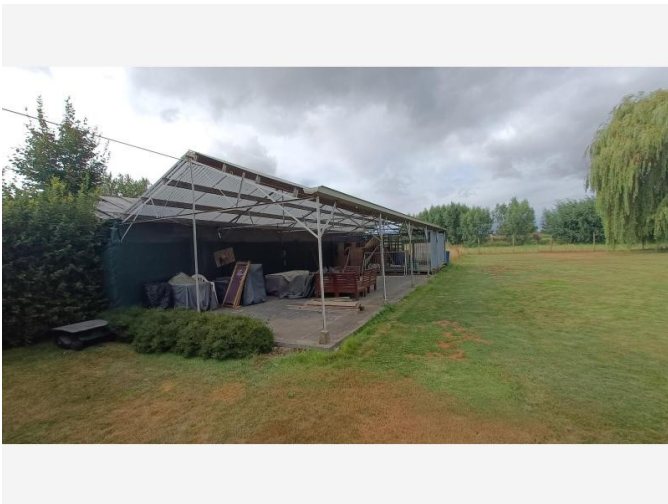
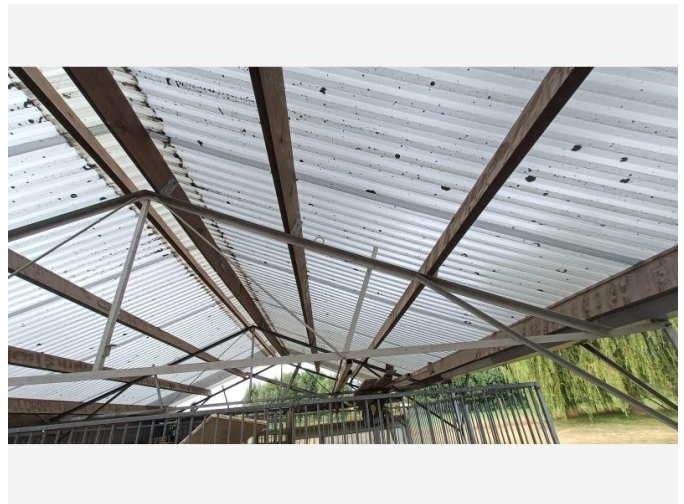
## Fiche 10: Dak in PVC golfplaten

| Beschrijving | Notitie | Terug te vinden op plannen |
|---|---|---|
| Fiche 10: Dak in PVC golfplaten | Het afdak in de tuin achter de woning is uitgevoerd in PVC golfplaten. | Plan 2.2: B1 - Dak |

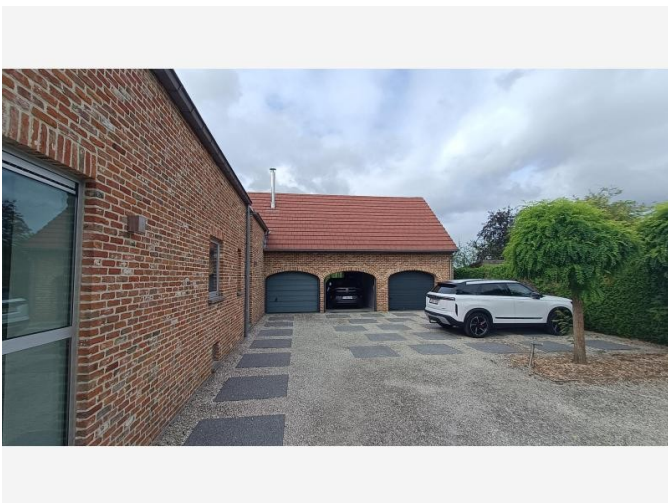
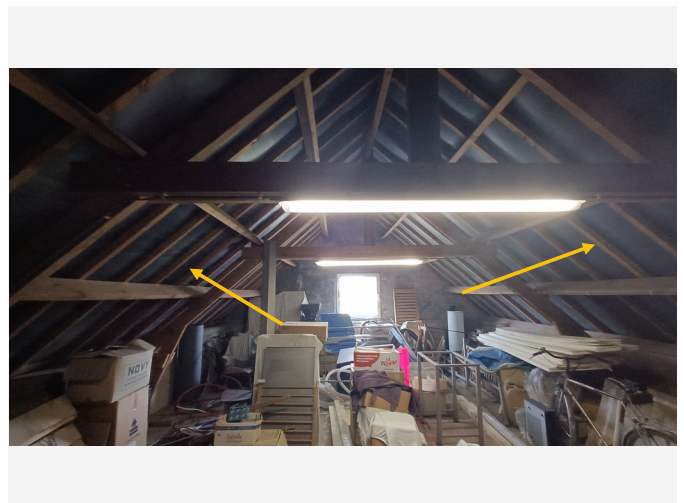
## Fiche 11: Onderdak van de garage

| Beschrijving | Notitie | Terug te vinden op plannen |
|---|---|---|
| Fiche 11: Onderdak van de garage | Vanop de zolder is zwart dampscherm (Biplex+) waarneembaar. | Plan 1.5: A1 - Dak |

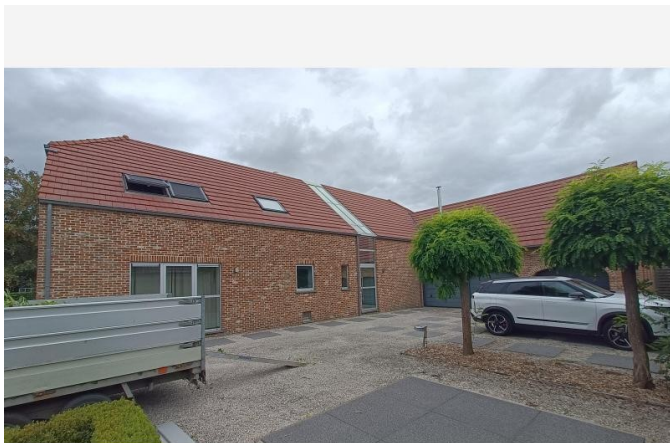
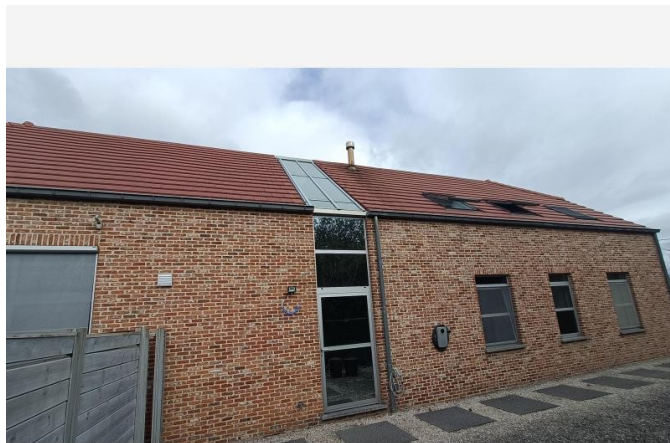
## Fiche 12: Hoofddak

| Beschrijving | Notitie | Terug te vinden op plannen |
|---|---|---|
| Fiche 12: Hoofddak | Het waarneembare hoofddak is uitgevoerd in dakpannen.<br><br>Niet-waarneembare, afgeschermd onderliggende lagen/onderdaken konden niet onderzocht worden binnen de scope van het onderzoek. Een volledige beoordeling van het asbesthoudend karakter van dit schildeel is enkel mogelijk mits uitbreiding naar aanvullend/destructief onderzoek (optioneel). | Plan 1.5: A1 - Dak |

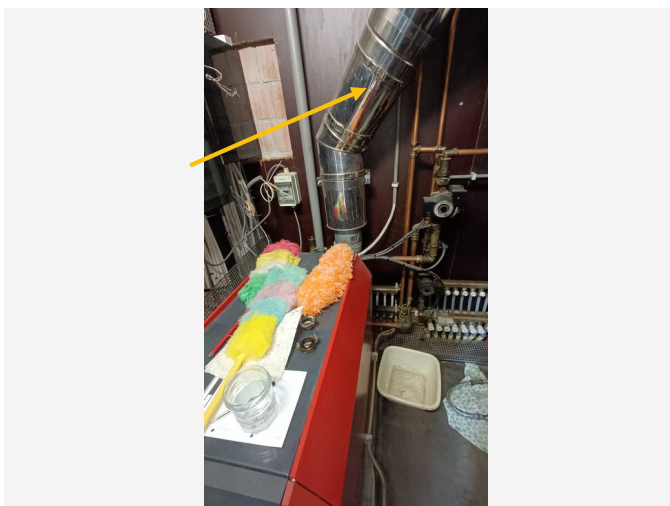
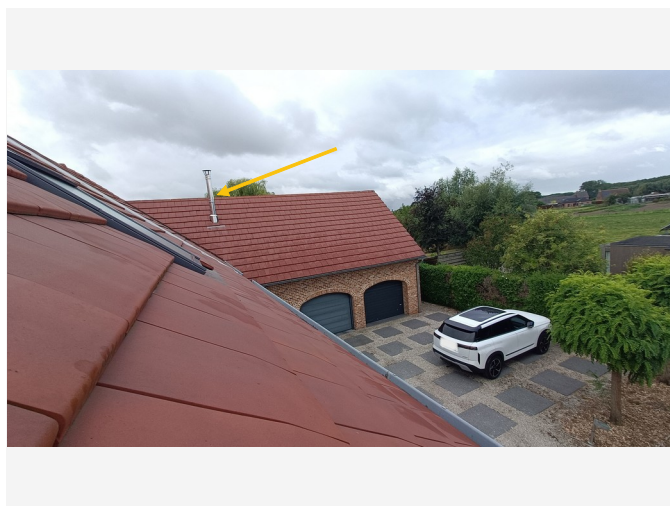
## Fiche 13: Rookgaskanaal van de cv-ketel

| Beschrijving | Notitie | Terug te vinden op plannen |
|---|---|---|
| Fiche 13: Rookgaskanaal van de cv-ketel | Het rookgaskanaal van de cv-ketel is uitgevoerd in een dubbelwandige buis en mondt uit op het hellend dak. | Plan 1.4: A1 - Zolders<br>Plan 1.5: A1 - Dak |

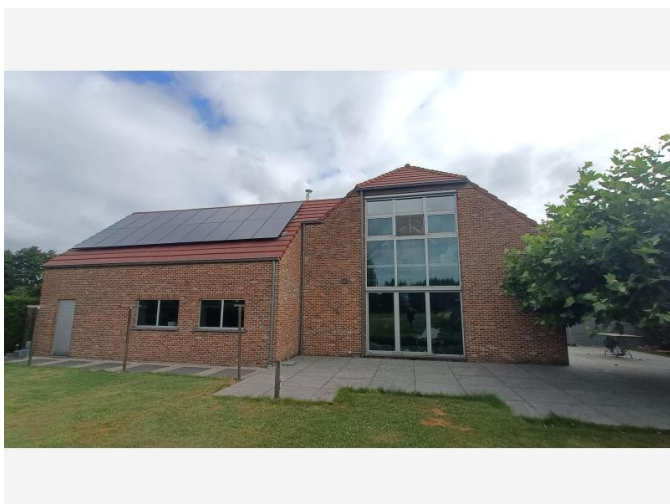
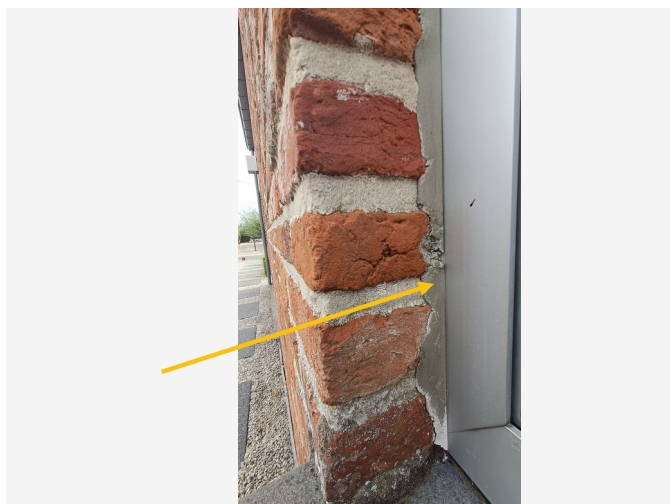
## Fiche 14: Afdichtingsmaterialen aan het schrijnwerk

| Beschrijving | Notitie | Terug te vinden op plannen |
|---|---|---|
| Fiche 14: Afdichtingsmaterialen aan het schrijnwerk | De afdichtingsmaterialen aan het schrijnwerk zijn uitgevoerd in silicone. Silicone is niet asbestverdacht. | - |

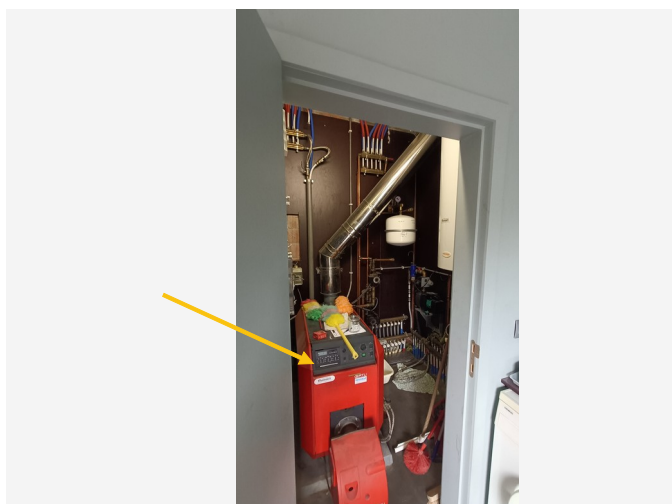
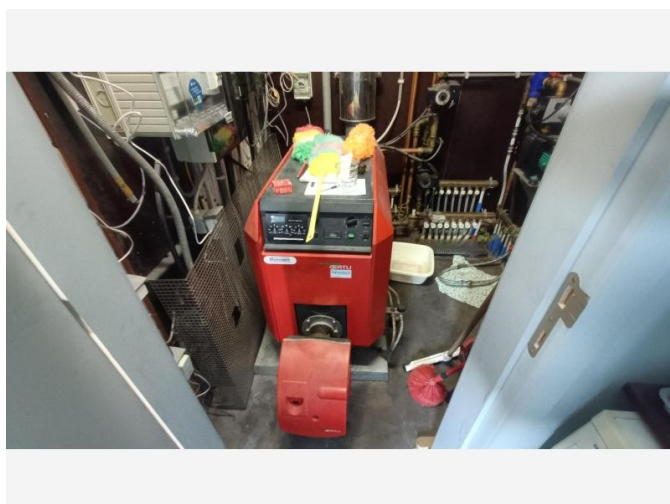
## Fiche 15: CV-ketel Oertli

| Beschrijving | Notitie | Terug te vinden op plannen |
|---|---|---|
| Fiche 15: CV-ketel Oertli | In de stookruimte bevindt zich een OERTLI PKR 144 cv-ketel (stookolie). Het identificatieplaatje vermeldt s/n 12704827. Het fabricagejaar is 2002. | Plan 1.2: A1 - GLV |

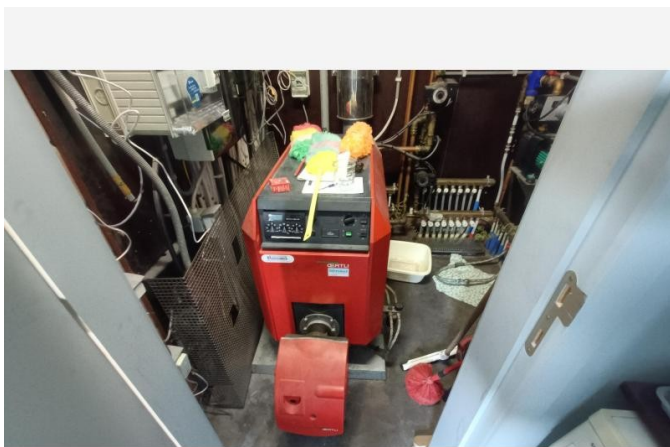
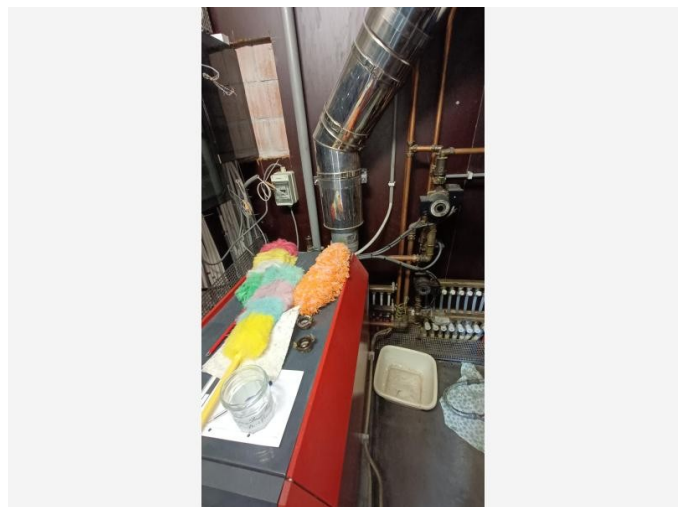
### Fiche 17: Leidingisolatie

| Beschrijving | Notitie | Terug te vinden op plannen |
|---|---|---|
| Fiche 17: Leidingisolatie | Er werd geen leidingisolatie vastgesteld. | - |
