# Asbestinventarisatetest

Breughelpark 8/47, 1731 Asse

Attestnummer : **20260731-000117.000**

Uitgegeven op : **31.07.2026**

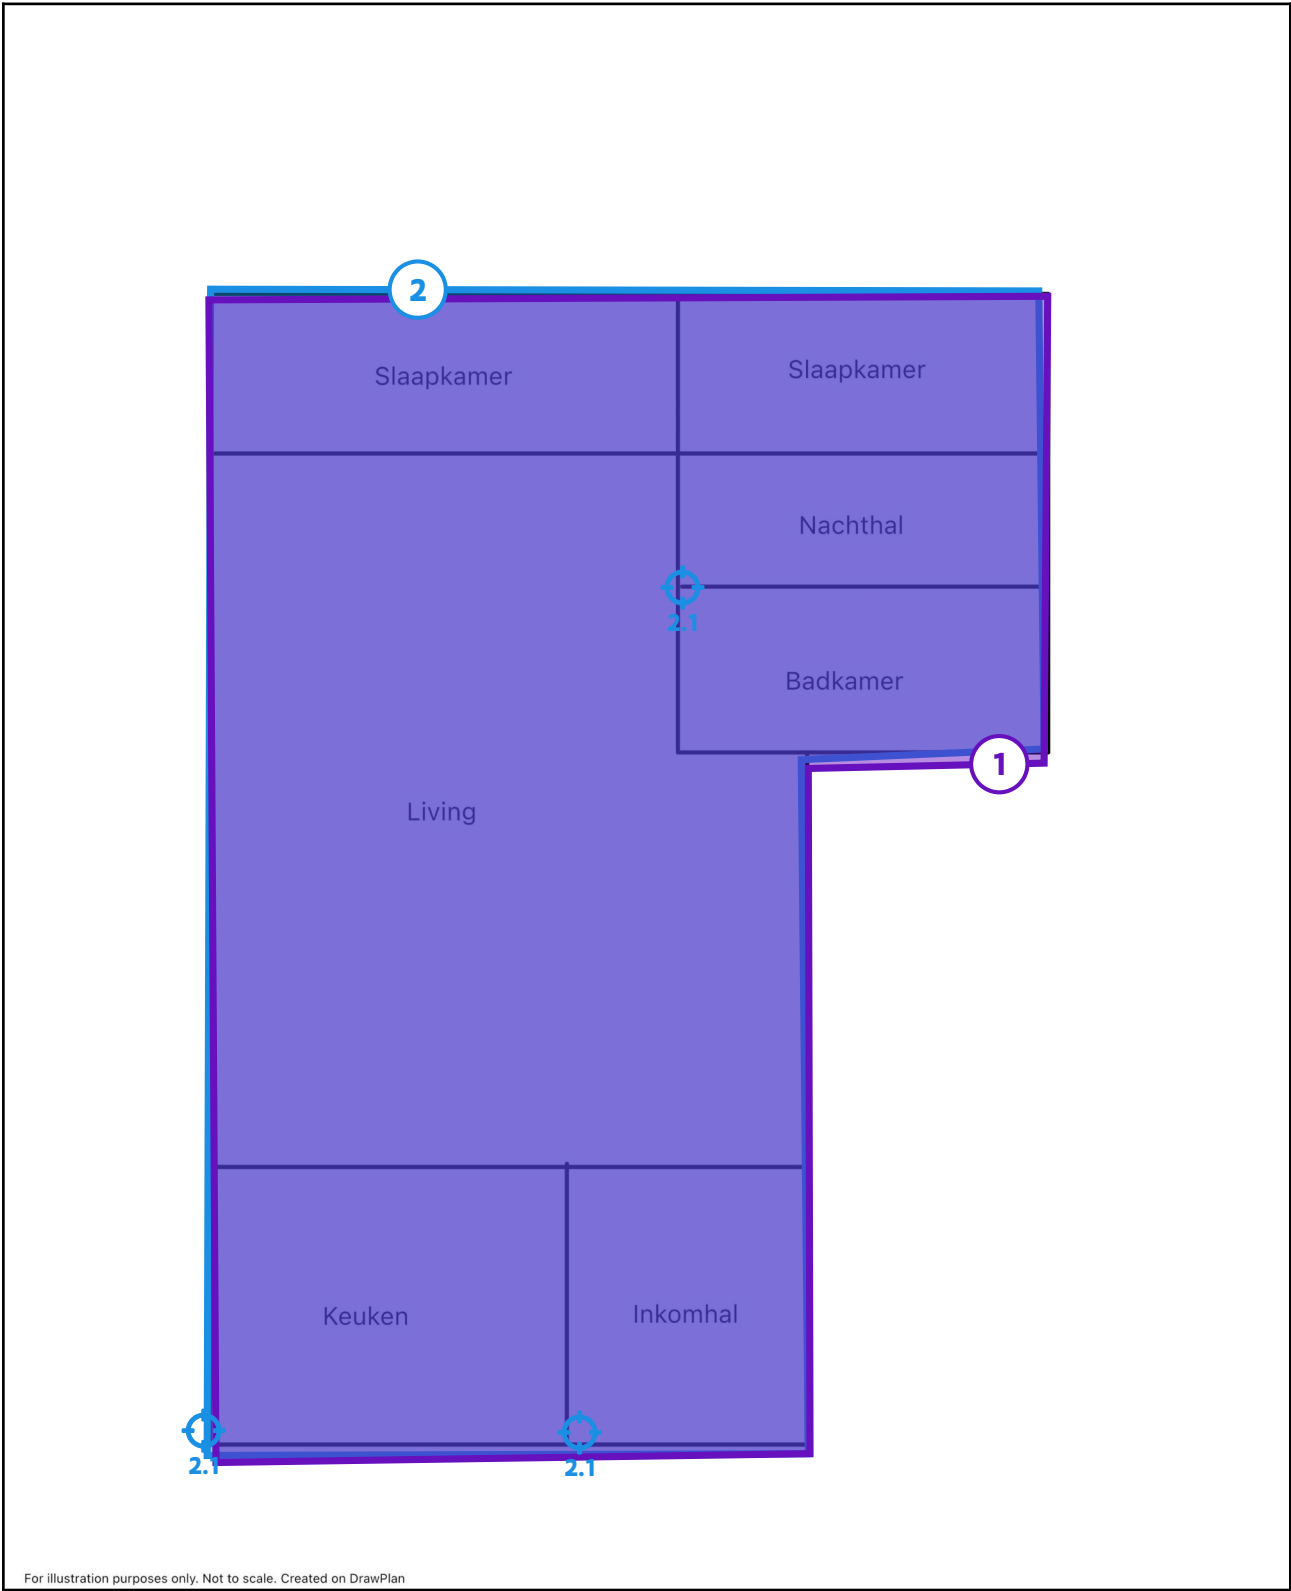
# Plan 1.1: Appartement

| 1. Plafonds bestaande uit voorzetpanelen | Advies | - |
| 2. Pleisterwerk wanden | Geen asbest | - |
| 2.1 Code: 29726-Plei-breu | Mengmonster | - |

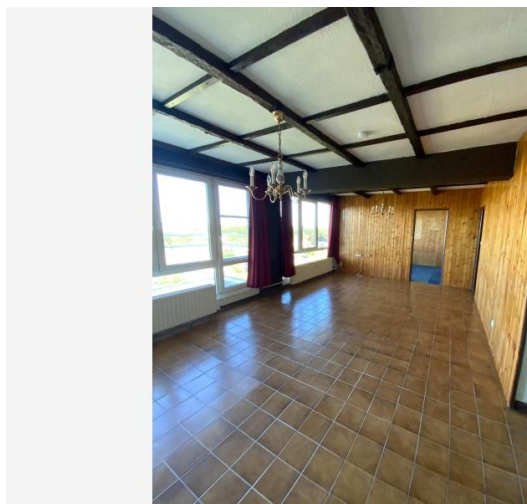
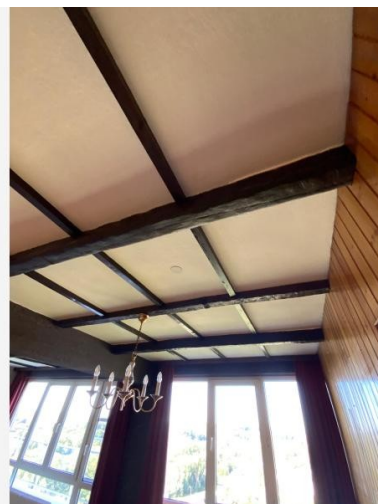
De plafonds werden afgewerkt met niet-asbestverdachte voorzetpanelen die inspectie van de bedekte structuur (opbouw, pleisterwerk) verhinderen.

| Basis voor advies | De asbestdeskundige beoordeelt het materiaal als niet-asbestverdacht. |
| Primaire drager | Plafond |

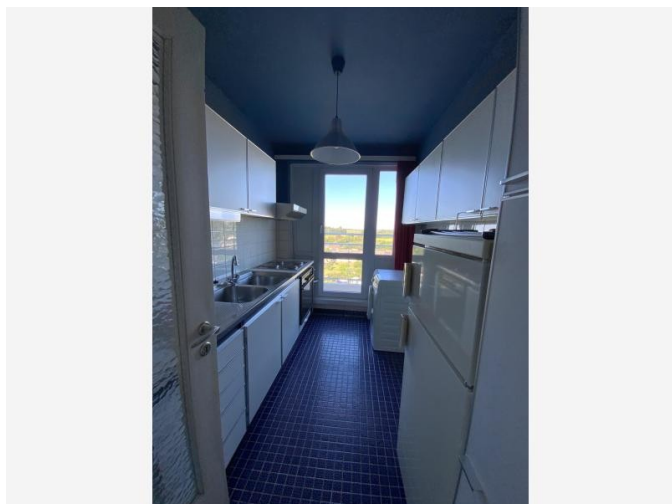
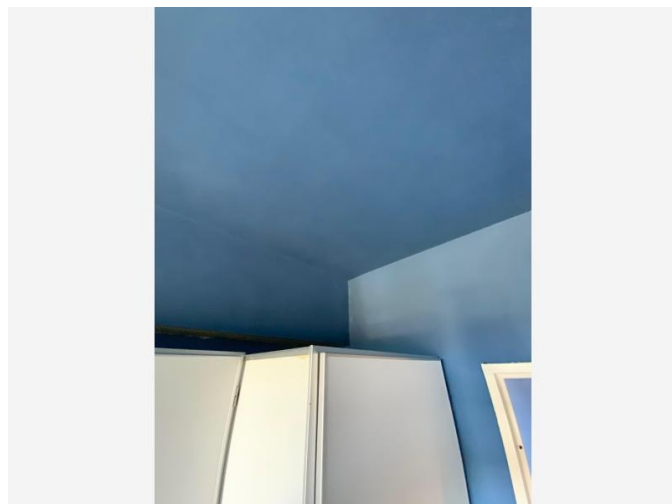
## Fiche 2: Pleisterwerk wanden

Geen asbest

| # | Type | Referentie | Resultaat |
|---|---|---|---|
| 2.1 | Mengmonster | 29726-Plei-breu | Geen asbest |

| Beschrijving | Pleisterwerk wanden |
| Bindmiddel van materiaal | Gips - kalk |
| Gebondenheid op basis van bindmiddel | Niet-hechtgebonden |

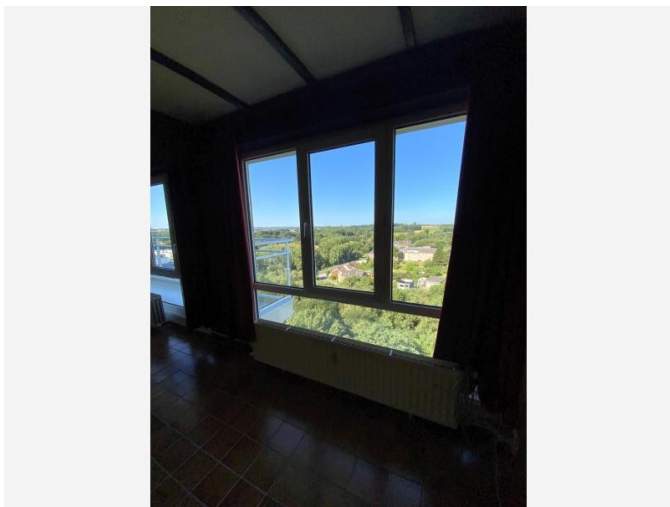
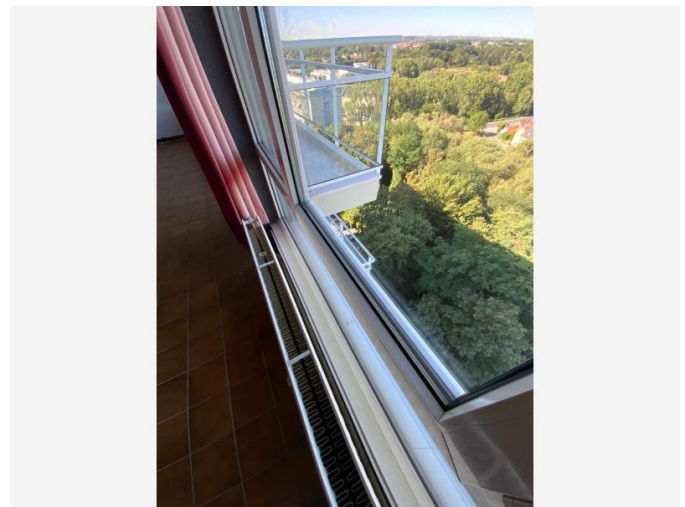
### Fiche 3: Kit aan de ramen

| Beschrijving | Notitie | Terug te vinden op plannen |
|---|---|---|
| Fiche 3: Kit aan de ramen | De kit aan de ramen is niet asbestverdacht. Alle ramen werden gecontroleerd. | - |
