# Asbestinventarisatattest

Eichemstraat 172, 9400 Ninove

Attestnummer : 20260731-000203.000

**Asbestveilig** (maar niet asbestvrij)

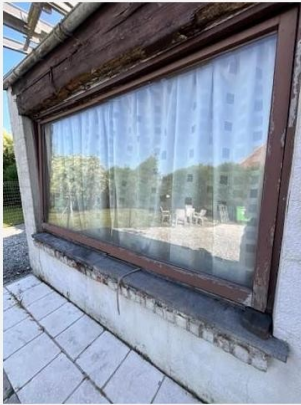
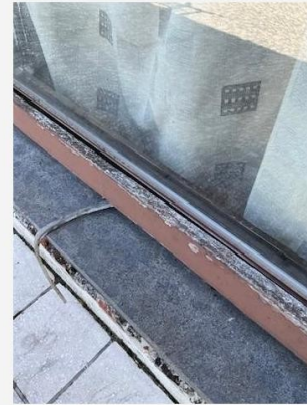
| Fiche 1: Mastiek ramen (in schrijnwerk)..... | 16 |

Overzichtsfoto

Detailfoto

Het asbestmateriaal valt onder de mijlpaal van 2040.

| Eindbeoordeling materiaalrisico | Laag materiaalrisico en/of verlaagde kans op vezelvrijgave |

| Asbestsoort (vezeltype) | Alleen chrysotiel aanwezig |
| Asbestconcentratie | Laag (< 50%) |
| Toestand van het materiaal | Licht beschadigd, licht verweerd. Intacte calciumsilicaatplaat of materiaal met categorie 3-gebondenheid |

| # | Type | Referentie | Resultaat |
|---|---|---|---|
| 1.1 | Puntmonster | MM16 | Chrysotiel |

| Beschrijving | Mastiek ramen (in schrijnwerk) |

- Zorg voor een veilig beheer. Vermijd het beschadigen van het asbestmateriaal. Controleer de toestand jaarlijks op wijzigingen.

- Eenvoudige handelingen: mag via doe-het-zelf of door werknemer(s) met opleidingsattest eenvoudige handelingen  
De ramen/deuren kunnen in zijn geheel worden verwijderd.

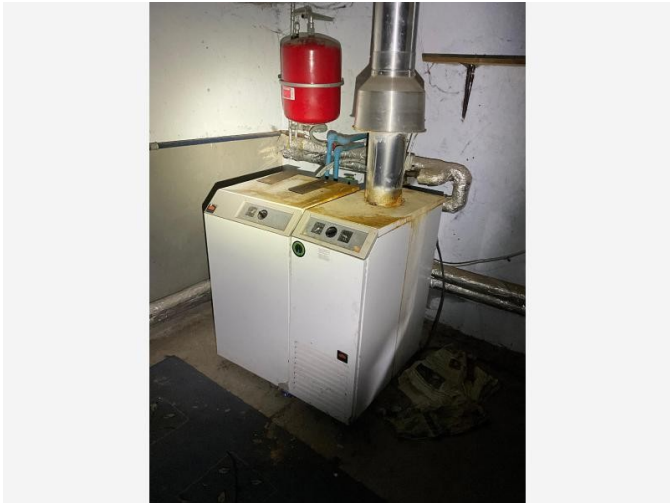
| Fiche 2: Oude ketel..... | 21 |

Situeringsfoto

**Reden:** Er is geen volledige risicobeoordeling mogelijk

**Uitleg van de asbestdeskundige:** Beperking voor advies van oude ketels die niet vast te stellen zijn.

Oude ketels bevatten mogelijk asbesthoudende pakkingen.

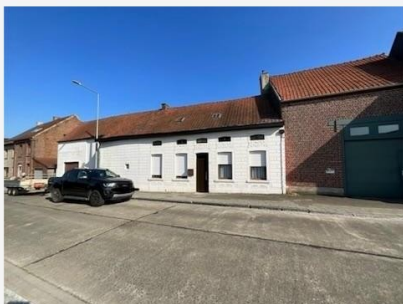
| Fiche 3: Beperking dak/onderdak..... | 22 |

Situeringsfoto

**Reden:** Het te onderzoeken materiaal situeert zich hoger dan 3,50 m te rekenen vanaf een veilige ondergrond

**Uitleg van de asbestdeskundige:** Het dak bevindt zich op meer dan 3,5m hoogte en is langs de binnenzijde stootvast afgewerkt.

Controle via dakraam/opheffen pannen was niet mogelijk zonder risico op nevenschade.

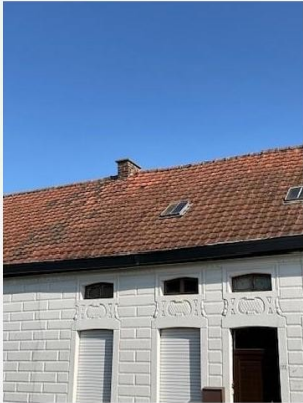
| Fiche 4: Beperking schouw..... | 23 |

*Situeringsfoto*

**Reden:** Het te onderzoeken materiaal situeert zich hoger dan 3,50 m te rekenen vanaf een veilige ondergrond

**Uitleg van de asbestdeskundige:** De schouwopening bevindt zich op meer dan 3,5m hoogte & is hierdoor niet inspecteerbaar.

Bij werken, of wanneer met een hoogtewerker de schouw inspecteerbaar is, nakijken of hier asbesthoudende materialen aanwezig zijn.

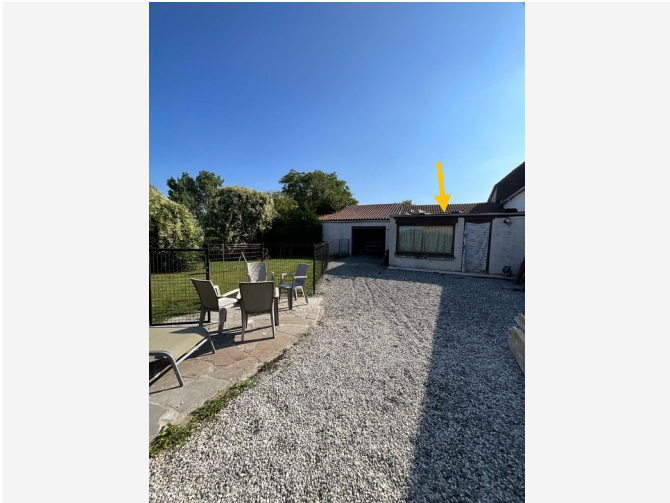
| Fiche 5: Beperking zolder boven keuken..... | 24 |

*Situeringsfoto*

**Reden:** Geen toegang voorzien

**Uitleg van de asbestdeskundige:** Er is geen luik naar de zolder boven de keuken.

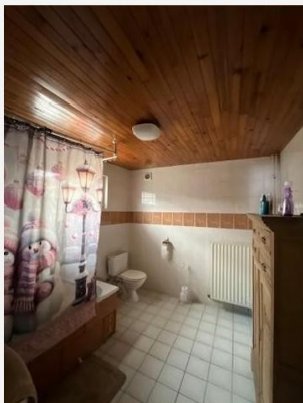
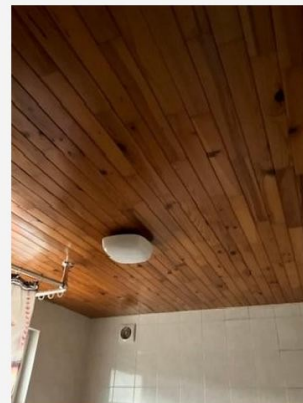
| Fiche 6: Verlaagd plafond (gipskarton/hout)..... | 26 |

De gemarkeerde plafonds zijn afgewerkt met gipskarton/hout/kunststof of andere niet-asbestverdachte materialen.

Mogelijks bevindt zich hierachter nog pleisterwerk.

Mocht deze bij werken toegankelijk worden kan bijkomende monsternamen uitgevoerd worden.

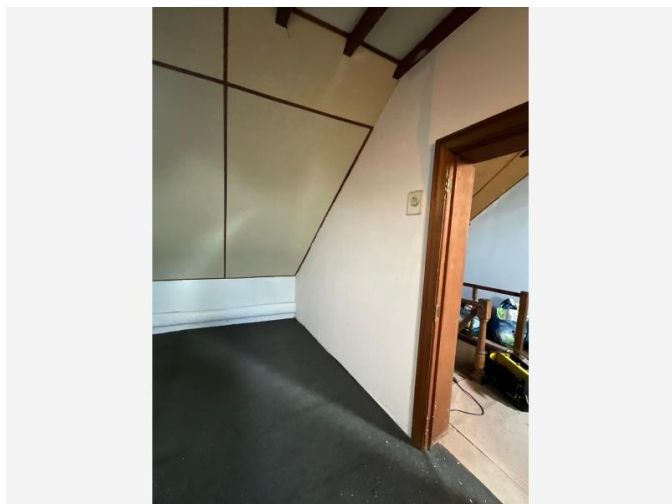
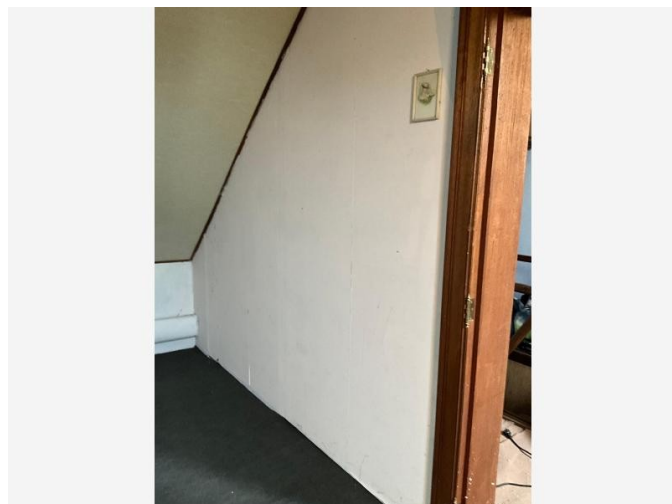
| Fiche 7: Voorzetwanden (gipskarton/hout)..... | 27 |

De gemarkeerde wanden bestaan uit hout/gipskarton/kunststof & zijn bijgevolg niet verdacht.

Mogelijks bevindt zich hierachter nog pleisterwerk.

Mocht deze bij werken toegankelijk worden kan bijkomende monsternamen uitgevoerd worden.

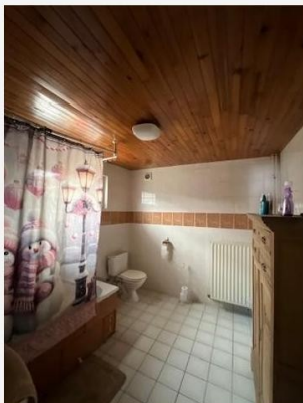
| Fiche 9: Advies intacte wandtegels..... | 29 |

Wandtegels werden in het verleden vaak met een asbesthoudende lijm geplaatst. Tijdens een niet destructief onderzoek werden geen tegels verwijderd om deze te bemonsteren. Wanneer bij werken tegellijm toegankelijk zou worden kan bijkomende monsternamen uitgevoerd worden.

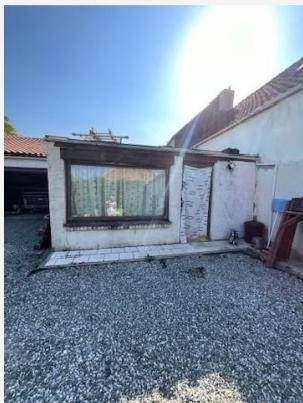
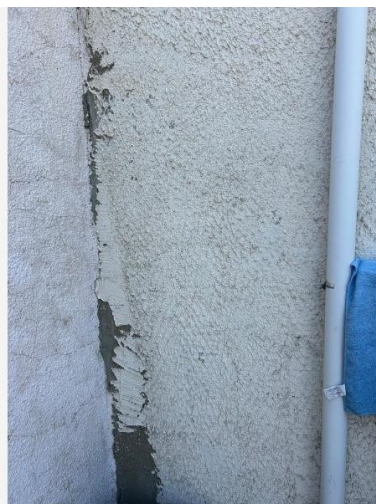
| Fiche 11: Crepi..... | 32 |

Geen asbest

| # | Type | Referentie | Resultaat |
|---|---|---|---|
| 11.1 | Mengmonster | MM19 | Geen asbest |

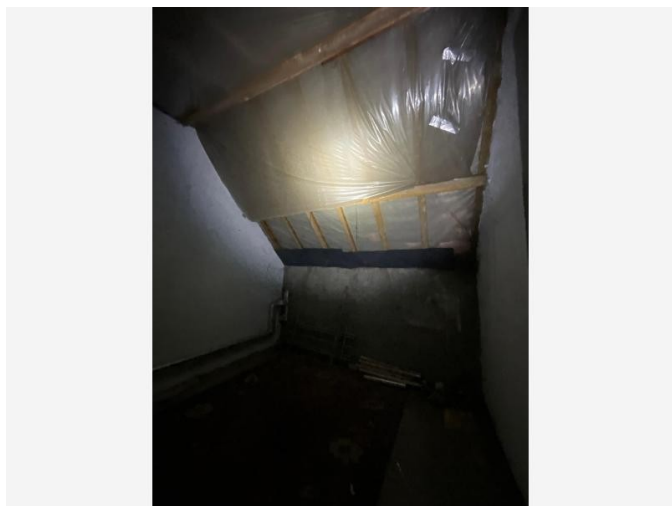
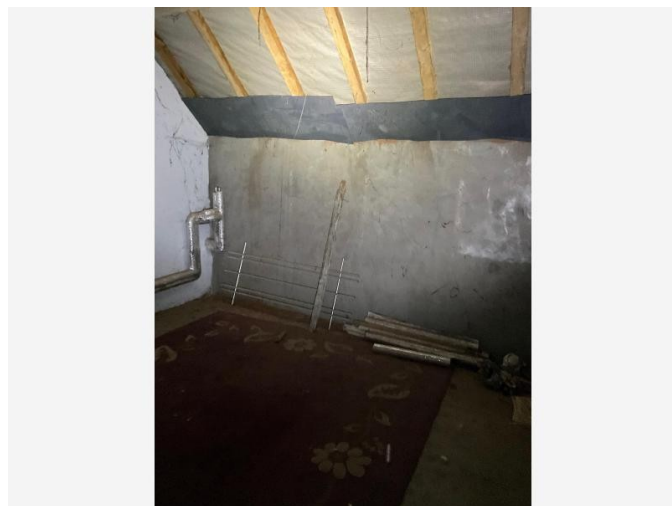
## Fiche 12: Cement smeerlaag

Geen asbest

| # | Type | Referentie | Resultaat |
|---|---|---|---|
| 12.1 | Mengmonster | MM11 | Geen asbest |

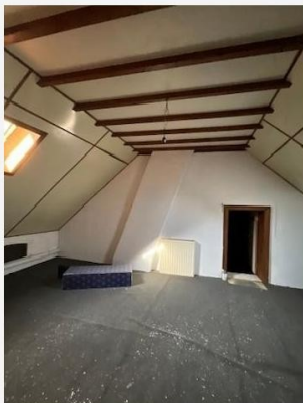
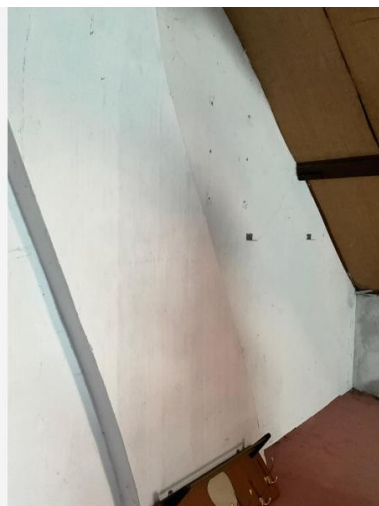
## Fiche 13: Pleisterwerk wanden

Geen asbest

| # | Type | Referentie | Resultaat |
|---|---|---|---|
| 13.1 | Mengmonster | MM01 | Geen asbest |

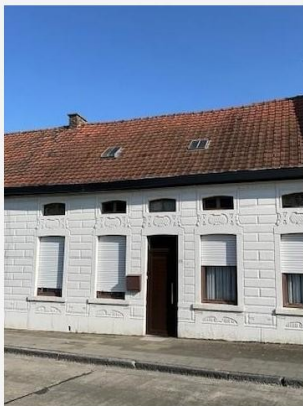
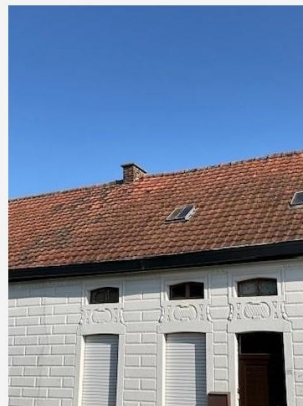
### Fiche 14: Dakbedekking (anders dan leien of golfplaten)

| Beschrijving | Notitie | Terug te vinden op plannen |
|---|---|---|
| Fiche 14: Dakbedekking (anders dan leien of golfplaten) | De dakbedekking van het hoofdgebouw & garage bestaat uit pannen en is niet asbestverdacht.<br><br>De dakbedekking van de veranda bestaat uit plastic platen en is niet asbestverdacht. | - |

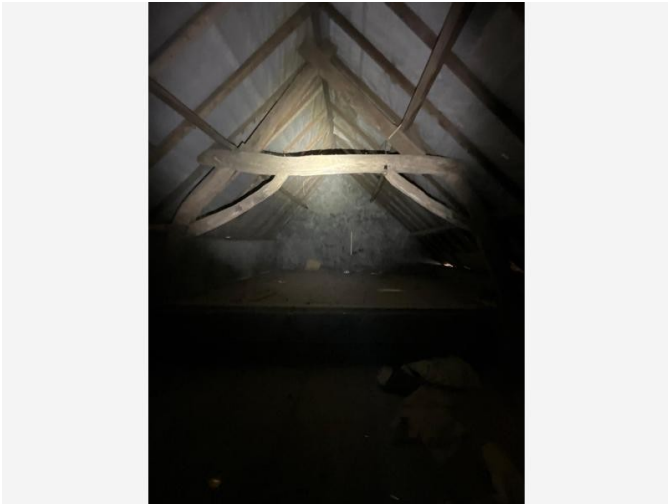
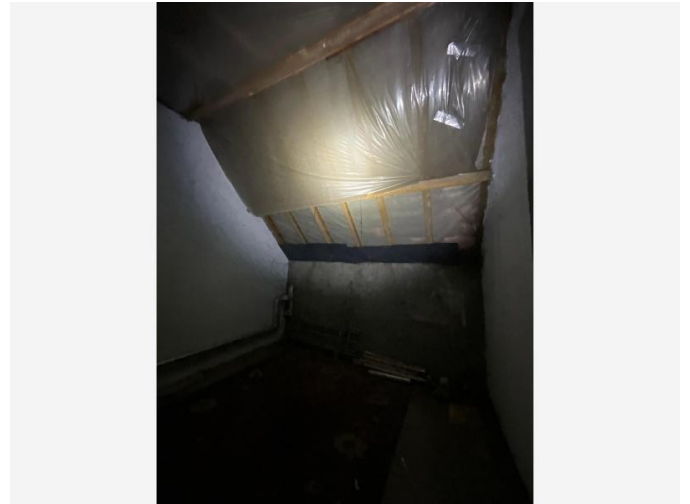
## Fiche 15: Kunststof onderdak

| Beschrijving | Notitie | Terug te vinden op plannen |
|---|---|---|
| Fiche 15: Kunststof onderdak | Het onderdak aan de linkerkant bestaat uit kunststof & is niet asbestverdacht. | Plan 1.1: Niv1 |

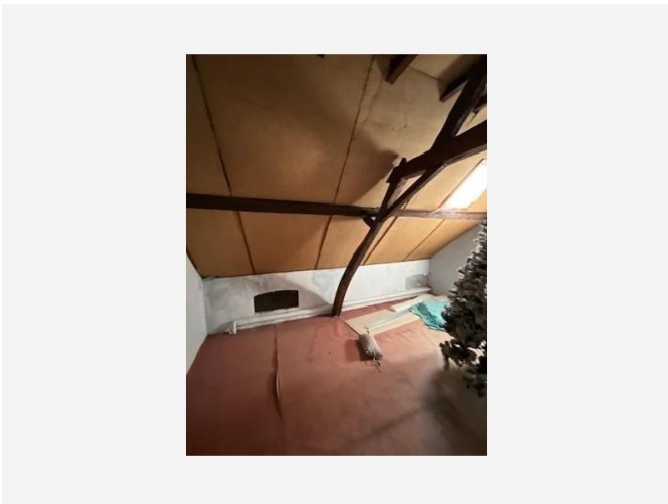
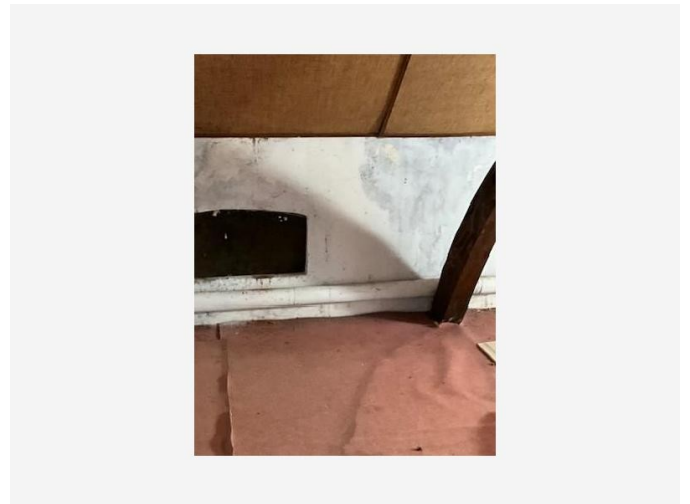
## Fiche 16: Leidingisolatie (niet asbestverdacht)

| Beschrijving | Notitie | Terug te vinden op plannen |
|---|---|---|
| Fiche 16: Leidingisolatie (niet asbestverdacht) | De leidingisolatie bestaat uit kunststof & is niet asbestverdacht. | Plan 1.2: Niv1 |
