# Asbestinventarisatetest

Stevoortweg 170, 3540 Herk-de-Stad

Attestnummer : 20241105-000421.000

Uitgegeven op : 05.11.2024

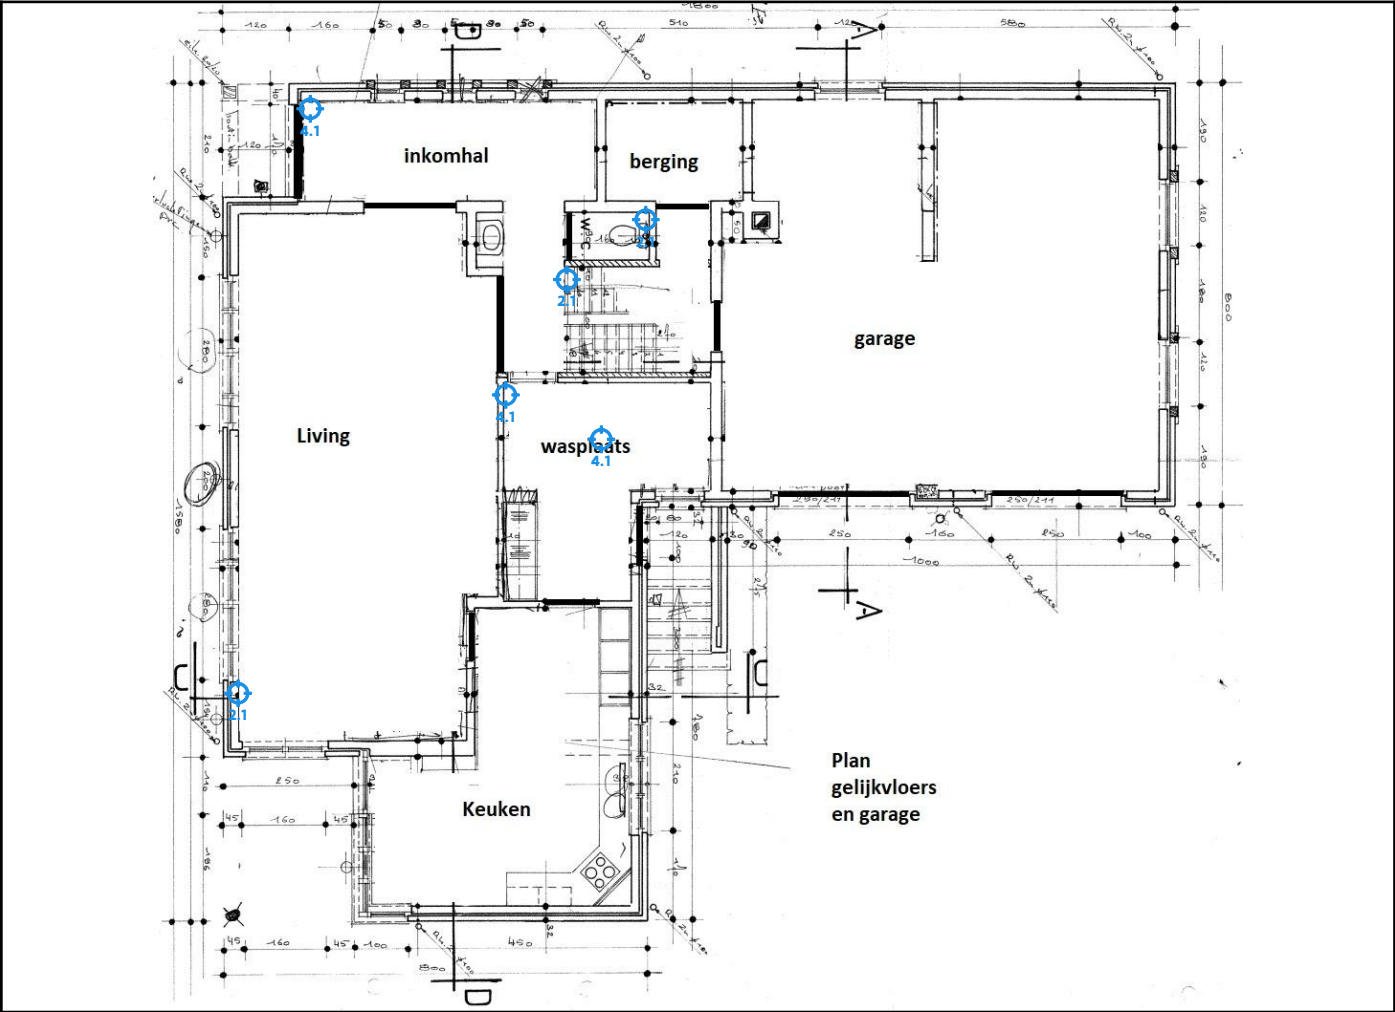
# Plan 1.1: plan gelijkvloers en garage

| Beschrijving | Type | Actie |
|---|---|---|
| 2. Bepleistering muren gelijkvloers + kleine trap naar garage | Geen asbest | - |
| 4. Bepleistering plafond gelijkvloers + kleine trap naar garage | Geen asbest | - |

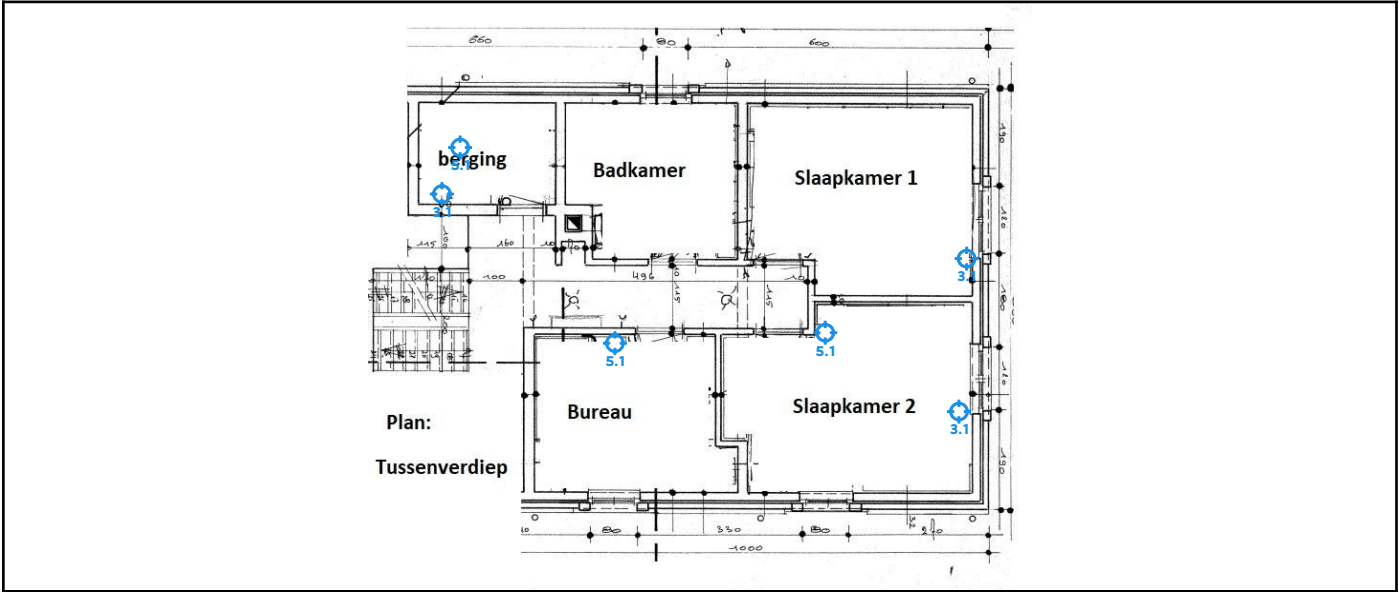
## Plan 1.2: Plan tussenverdiep

| Beschrijving | Type | Actie |
|---|---|---|
| 3. Bepleistering muren tussenverdiep | Geen asbest | - |
| 5. Bepleistering Plafond tussenverdiep | Geen asbest | - |

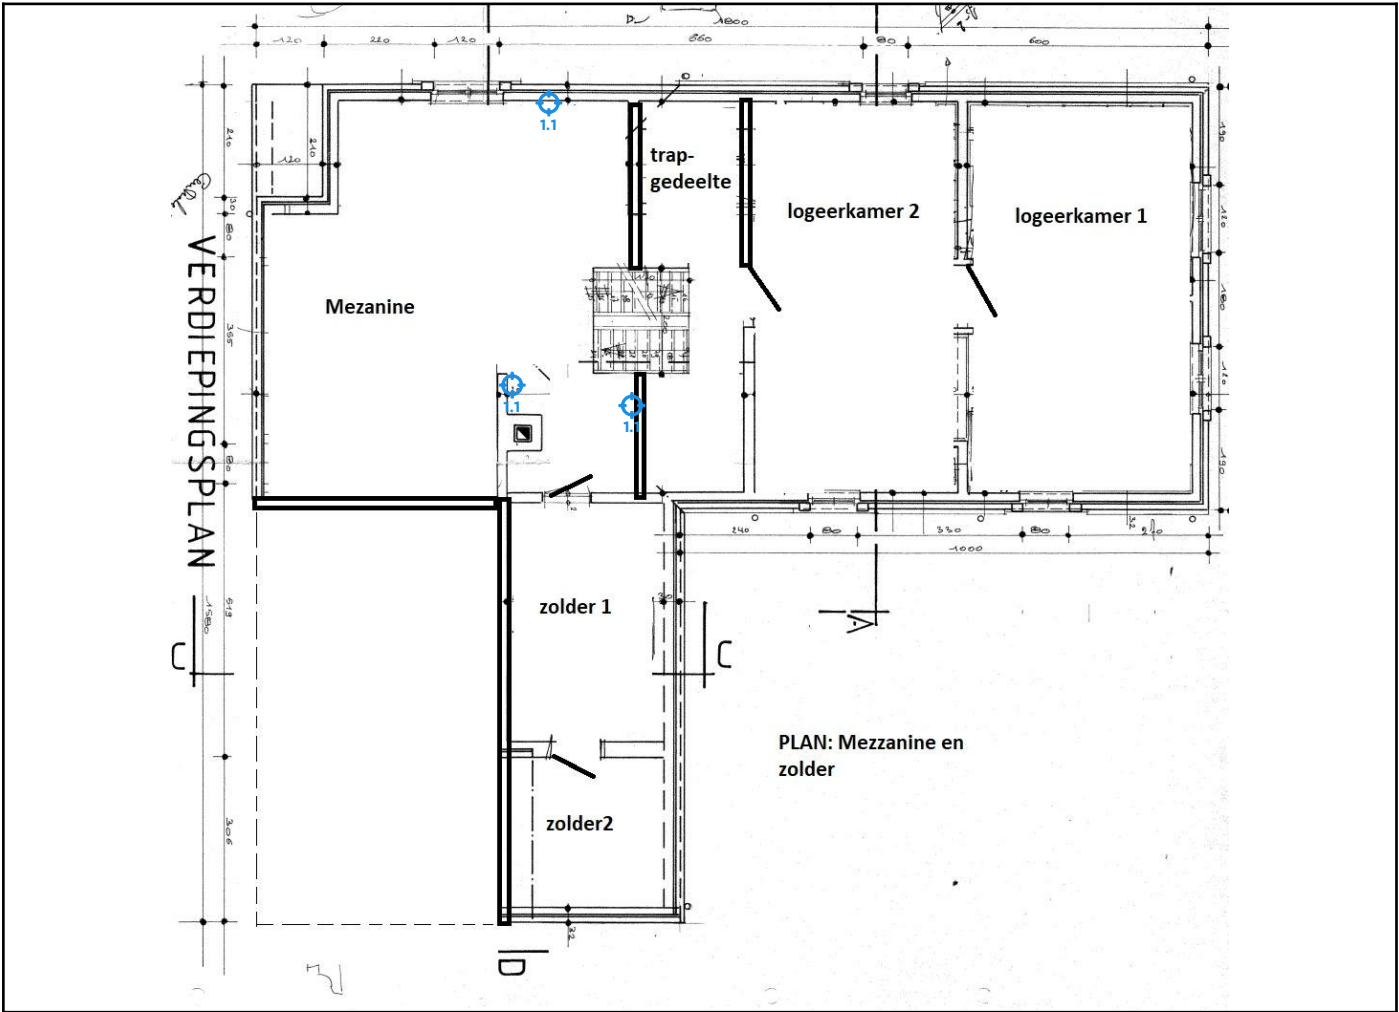
# Plan 1.3: Mezzanine en zolder

| Beschrijving | Type | Actie |
|---|---|---|
| 1. Bepleistering muren mezzanine + Zolder muren | Geen asbest | - |

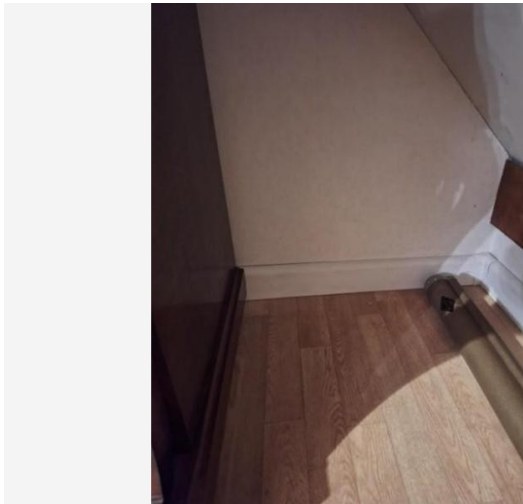
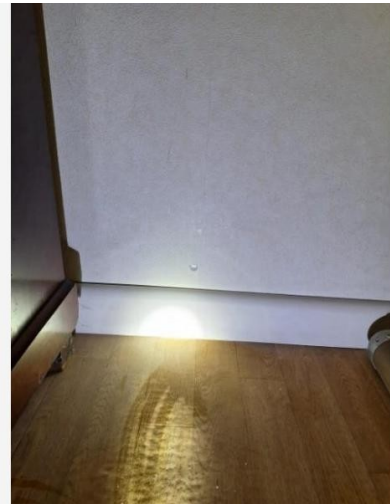
## Fiche 1: Bepleistering muren mezzanine + Zolder muren

Geen asbest

| # | Type | Referentie | Resultaat |
|---|---|---|---|
| 1.1 | Mengmonster | 20240537-5/003 | Geen asbest |

| Bindmiddel van materiaal | Gips - kalk |
| Gebondenheid op basis van bindmiddel | Niet-hechtgebonden |

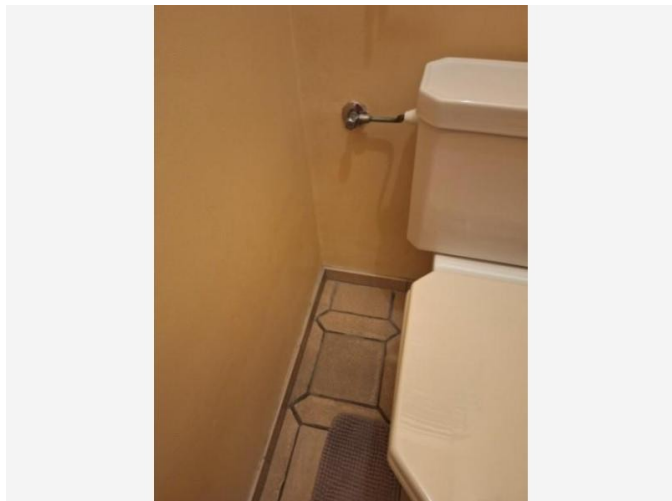
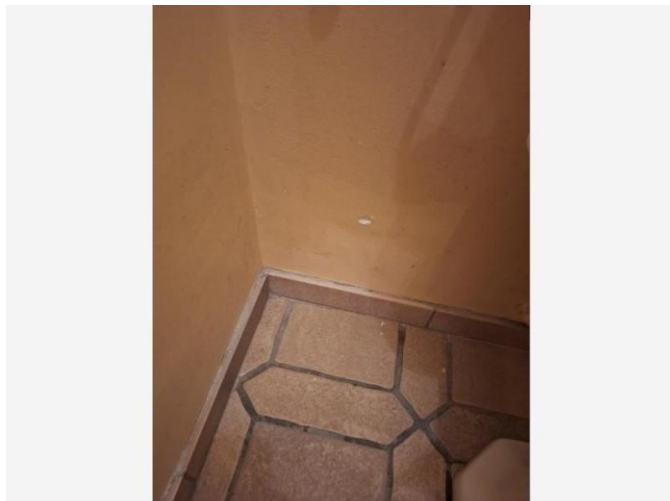
## Fiche 2: Beploistering muren gelijkvloers + kleine trap naar garage

Geen asbest

| # | Type | Referentie | Resultaat |
|---|---|---|---|
| 2.1 | Mengmonster | 20240537-5/001 | Geen asbest |

| Bindmiddel van materiaal | Gips - kalk |
| Gebondenheid op basis van bindmiddel | Niet-hechtgebonden |
| Opmerking | Achter lambresering is geen bepleisering gekend, dit is visueel niet zichtbaar. bepaalde muuren in wasruimte is betegeld. living is een muur niet bepleisterd maar geschilderde baksteen. |

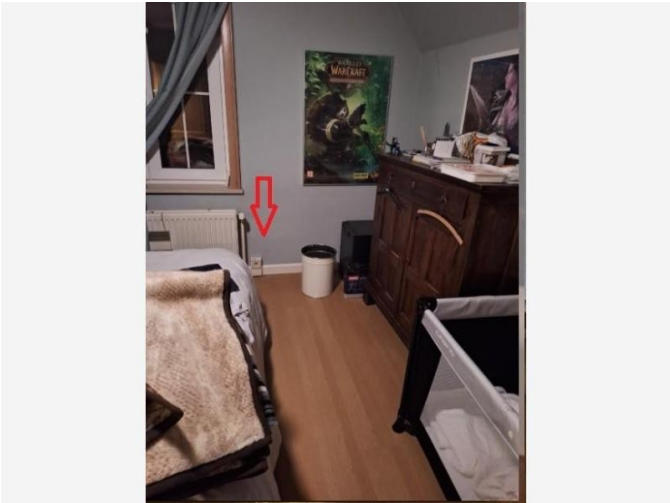
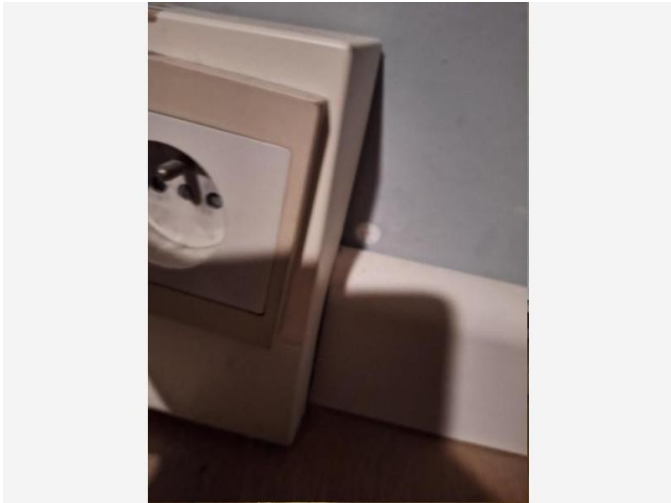
Geen asbest

| # | Type | Referentie | Resultaat |
|---|---|---|---|
| 3.1 | Mengmonster | 20240537-5/002 | Geen asbest |

| Beschrijving | Beploistering muren tussenverdiep |
| Bindmiddel van materiaal | Gips - kalk |
| Gebondenheid op basis van bindmiddel | Niet-hechtgebonden |

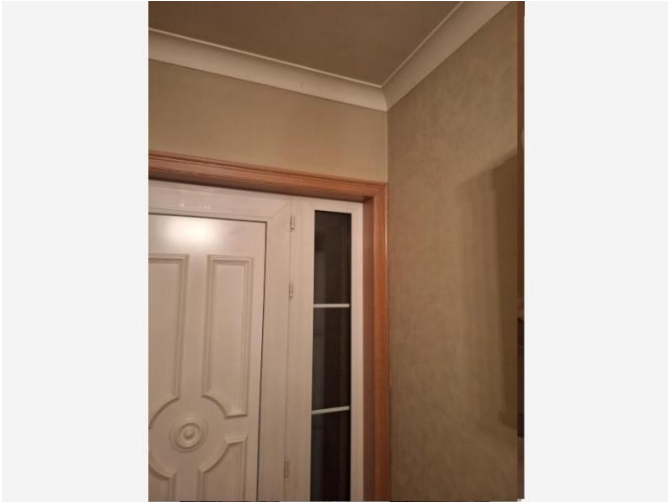
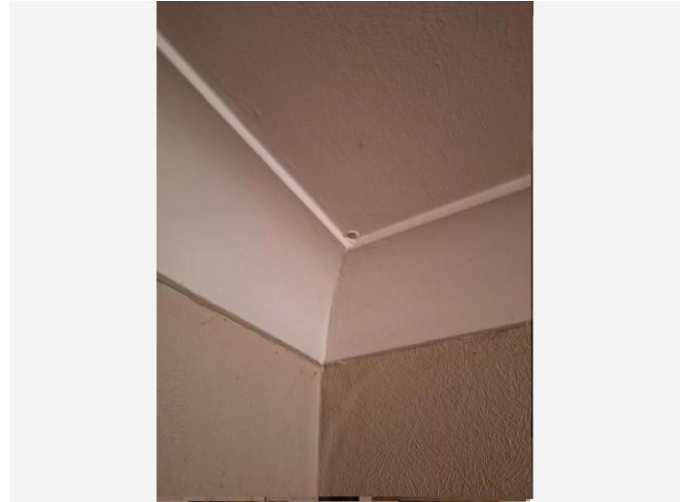
## Fiche 4: Beploistering plafond gelijkvloers + kleine trap naar garage

Geen asbest

| # | Type | Referentie | Resultaat |
|---|---|---|---|
| 4.1 | Mengmonster | 20240537-5/005 | Geen asbest |

| Bindmiddel van materiaal | Gips - kalk |
| Gebondenheid op basis van bindmiddel | Niet-hechtgebonden |
| Opmerking | Living is spanplafond. |

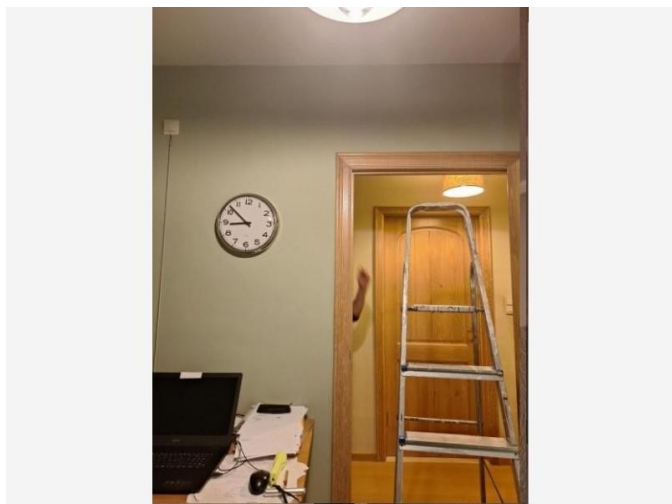
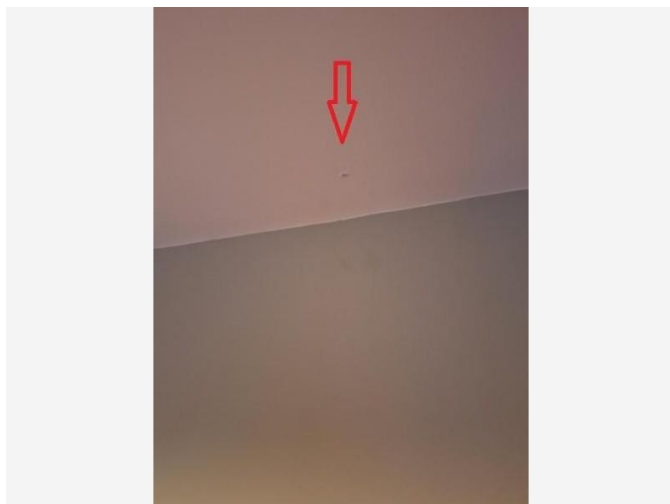
Geen asbest

| # | Type | Referentie | Resultaat |
|---|---|---|---|
| 5.1 | Mengmonster | 20240537-5/004 | Geen asbest |

| Beschrijving | Beploistering Plafond tussenverdiep |
| Bindmiddel van materiaal | Gips - kalk |
| Gebondenheid op basis van bindmiddel | Niet-hechtgebonden |
| Opmerking | In de badkamer is spanplafond aanwezig |
