# Asbestinventarisatetest

Molenveldweg 22, 1910 Kampenhout

# Voorbeeldattest

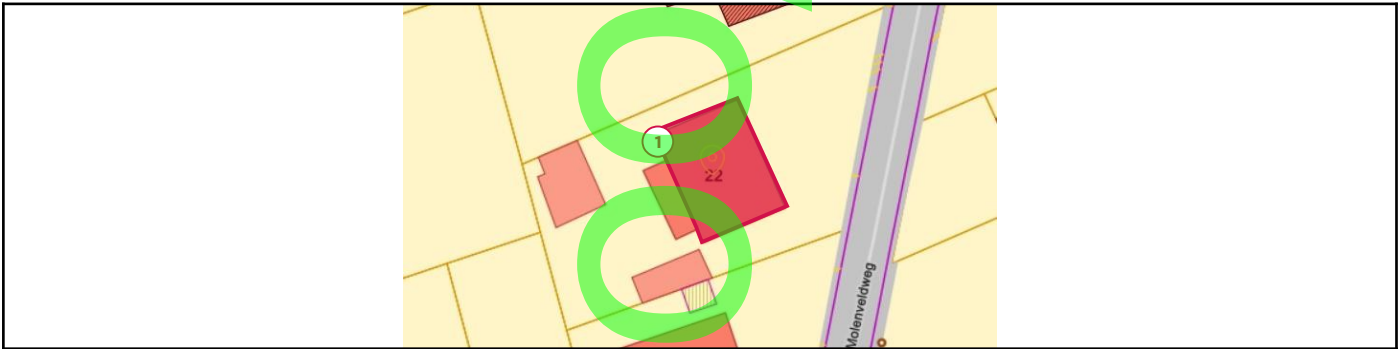
Plan 1.1: PG1

| Beschrijving | Type | Actie |
|---|---|---|
| 1. dak bestaande uit leien. | Asbestmateriaal | Dringend verwijderen |

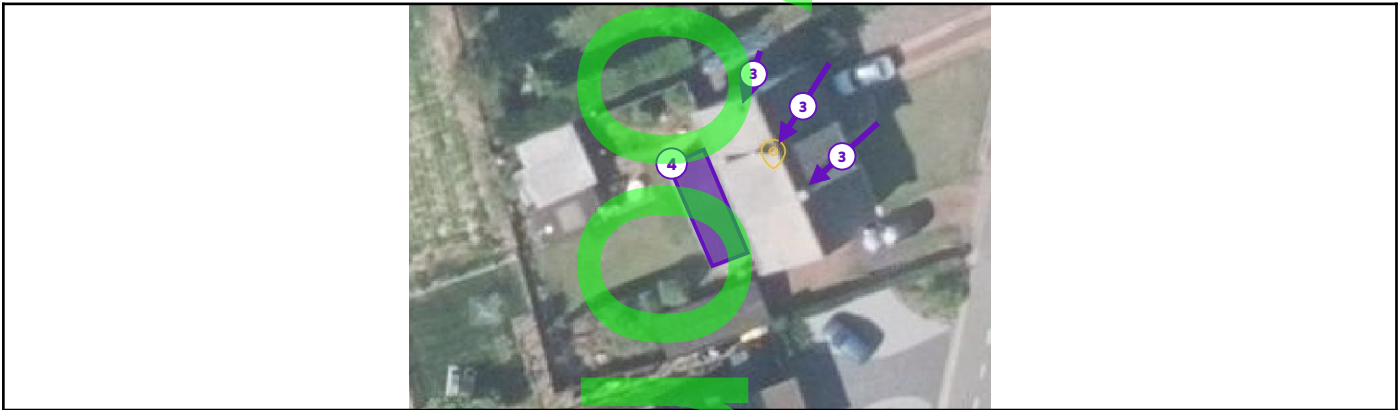
Plan 1.2: PG2

| Beschrijving | Type | Actie |
|---|---|---|
| 3. Schouwen kleine kans op aanwezigheid asbest | Beperking | - |

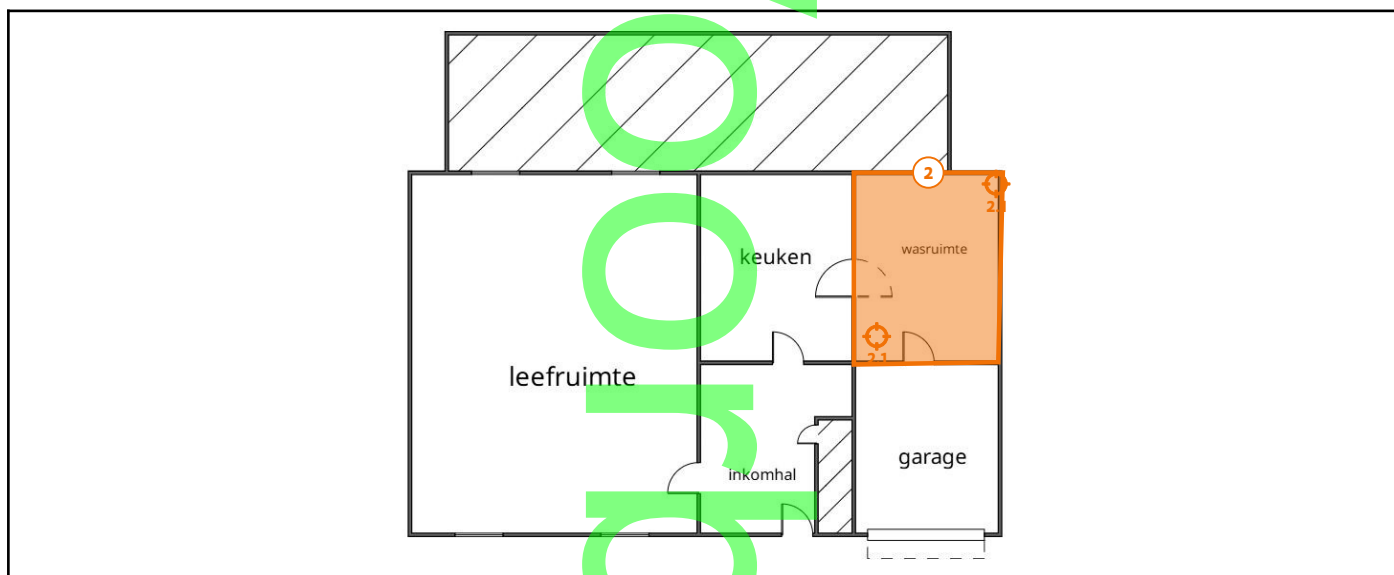
## Plan 1.13: GLV

| Beschrijving | Type | Actie |
|---|---|---|
| 2. Vinyl wasruimte | Asbestmateriaal | <a href="#">Verwijderen</a> |
| 2.1 Code: 1.21245 | Mengmonster | - |

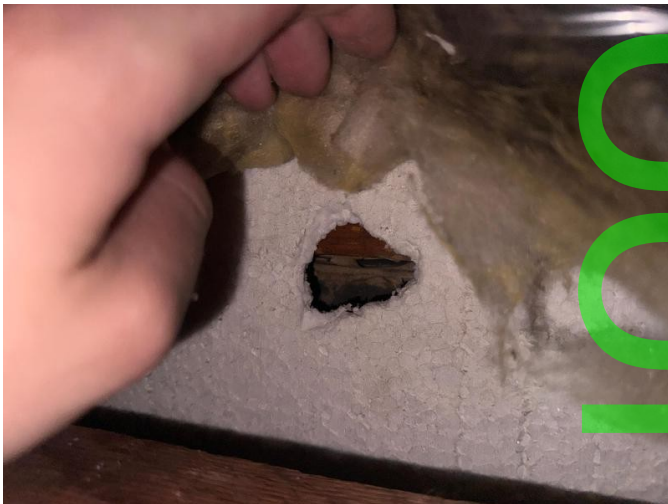
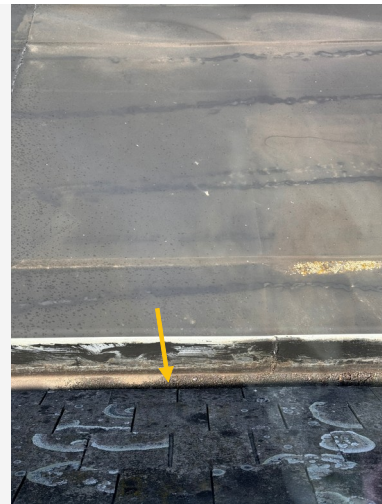
Het asbestmateriaal valt onder de mijlpaal van 2034.

**Dringend verwijderen**

## Risicobeoordeling

| Eindbeoordeling materiaalarisico | Hoog materiaalarisico en/of hoge kans op vezelvrijgave |

| Gebondenheid | Categorie 1: hechtgebonden in oorsprong |
| Asbestsoort (vezeltype) | Crocidoliet aanwezig |
| Asbestconcentratie | Laag (< 50%) |
| Afschermingsgraad van het gehele materiaal | Geheel of deels vrij aan de binnenlucht, maar geen contact met binnenluchtstromen |
| Toestand van het materiaal | Matig beschadigd, matig verweerd |

| Beschrijving | dak bestaande uit leien. |
| Asbestmateriaal | Dak- en gevelbekleding - Lei, shingle |

- Verwijder dit asbestmateriaal zo snel mogelijk. Volg de toestand goed op.
- Hemelwater dat afspoelt van asbestcement daken of gevels kan asbestdeeltjes bevatten. Gebruik het enkel voor gesloten circuits (bv. spoelen toiletten). Reinig na het vervangen van het dak of de gevel de dakgoten en regenwaterput of -ton om asbesthoudend sediment of slib te verwijderen

- Eenvoudige handelingen: mag via doe-het-zelf of door werknemer(s) met opleidingsattest eenvoudige handelingen  
Deze toepassing kan door een aannemer die over een opleidingsattest eenvoudige handelingen beschikt of door een particulier (doe-het-zelf), verwijderd worden indien er geen verhoogd risico op vrijgave van asbestvezels (max. concentratie 0,01 vezels/cm<sup>3</sup> - CODEX Art. VI.3-54) ontstaat en de toepassing voorafgaand wordt gefixeerd/bevochtigd; de individuele elementen zonder machinale werktuigen en zonder breken of gooien een voor een losgemaakt worden; en ten slotte in gesloten verpakking weggevoerd worden naar een erkend afvalpunt (recyclagepark).

- Eenvoudige handelingen: enkel door erkend asbestverwijderaar  
Indien bovenstaande criteria worden overschreden:

Deze toepassing kan enkel door een erkende asbestverwijderaar verwijderd worden omdat er hier automatisch een verhoogd risico op vrijgave van asbestvezels (max. concentratie 0,01 vezels/cm<sup>3</sup> - CODEX - Art. VI.3-54) ontstaat. (Bron: VLAREM II: 6.4.0.1 par1, par2 en par3). Een erkend asbestverwijderaar moet ingeschakeld worden voor deze toepassingen die niet (kunnen) worden verwijderd door de couveuzemethode, door hermetische zone of door de materialen beschreven in Vlare II, art. 6.4.0.1 par2. (Bron: Leidraad bij het Inspectieprotocol)

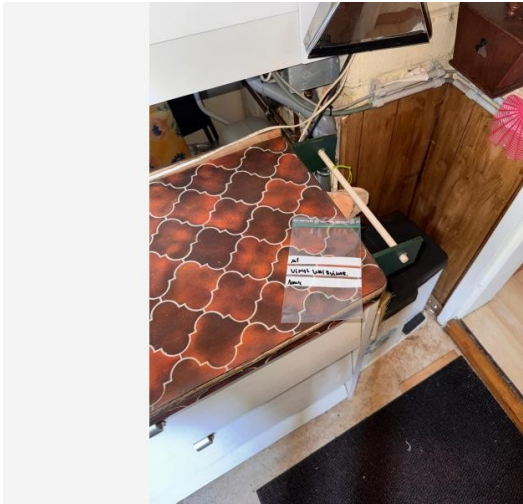
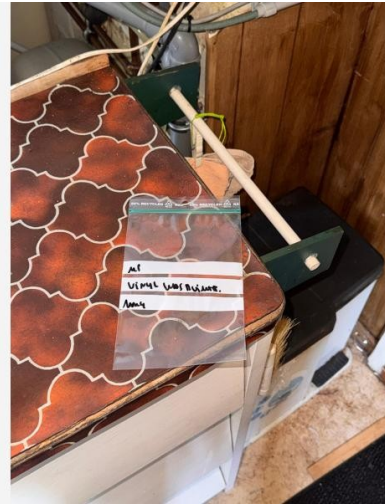
Het asbestmateriaal valt onder de mijlpaal van 2034.

Verwijderen

| Eindbeoordeling materiaalrisico | Verhoogd materiaalrisico en/of verhoogde kans op vezelvrijgave |

| Gebondenheid | Categorie 2: niet-hechtgebonden met matrix |
| Asbestsoort (vezeltype) | Alleen chrysotiel aanwezig |
| Asbestconcentratie | Hoog ( $\geq 50\%$ ) |
| Toestand van het materiaal | Licht beschadigd, licht verweerd. Intacte calciumsilicaatplaat of materiaal met categorie 3-gebondenheid |

| # | Type | Referentie | Resultaat |
|---|---|---|---|
| 2.1 | Mengmonster | 1.21245 | Chrysotiel |

| Beschrijving | Vinyl wasruimte |
| Asbestmateriaal | Prefab - afwerking - Vloerzeil |

- Zorg voor een veilig beheer. Vermijd het beschadigen van het asbestmateriaal. Controleer de toestand jaarlijks op wijzigingen.

- Hermetische zone (erkend asbestverwijderaar)  
Deze toepassing kan enkel door een erkende asbestverwijderaar via de methodiek van hermetische zone verwijderd worden omdat verwijdering via de methodiek van eenvoudige handelingen en/of couveusezakmethode niet mogelijk is; en er automatisch een verhoogd risico op vrijgave van asbestvezels (max. concentratie 0,01 vezels/cm - CODEX Art. VI.3-54) ontstaat. (Bron: CODEX - Art. VI.3-61.- par 1.)

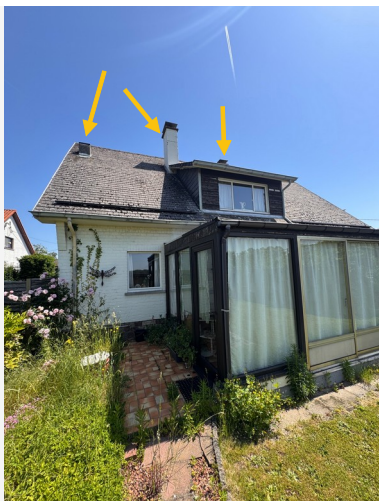
## Fiche 3: Schouwen kleine kans op aanwezigheid asbest

**Reden:** Er is geen volledige risicobeoordeling mogelijk

**Uitleg van de asbestdeskundige:** Er is een kleine kans dat hier nog asbest aanwezig kan zijn.

Visueel was dit niet mogelijk te onderzoeken.

| (Asbest)materiaal | Rookgaskanaal |
| Karakterisatie | Asbest (verdacht) |

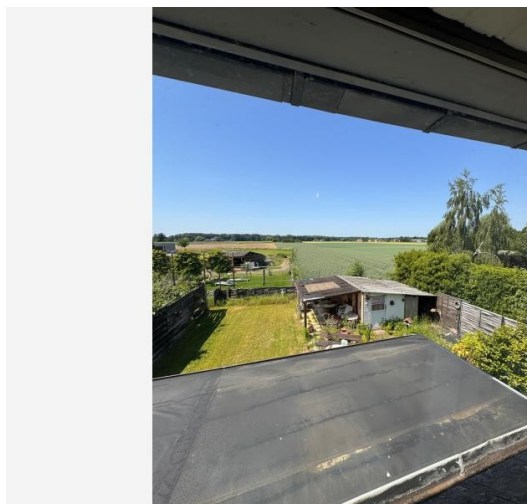
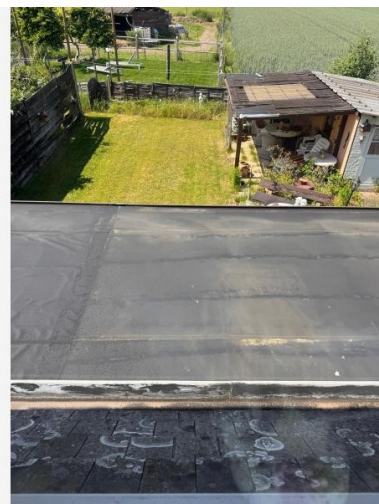
Het bovendak is vernieuwd,

Het dak bestaat grotendeels uit EPDM folie, dit materiaal is niet asbestverdacht.

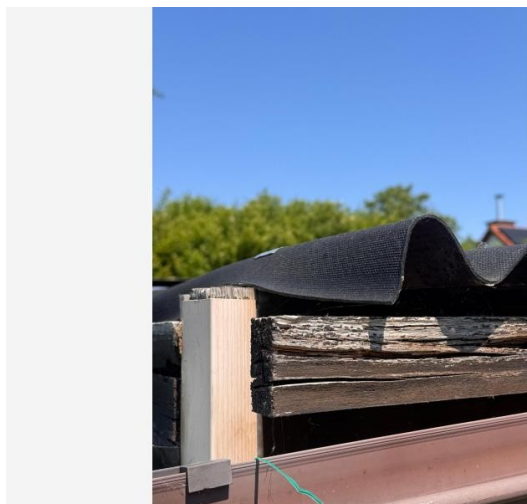
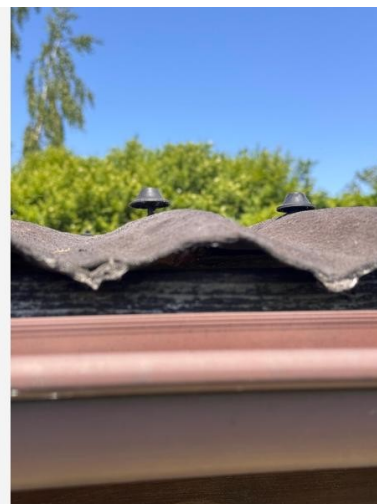
De golfplaten zijn recent en bevatten geen asbestverdachte materialen.

Volgens eigenaar ongeveer anno 2012.

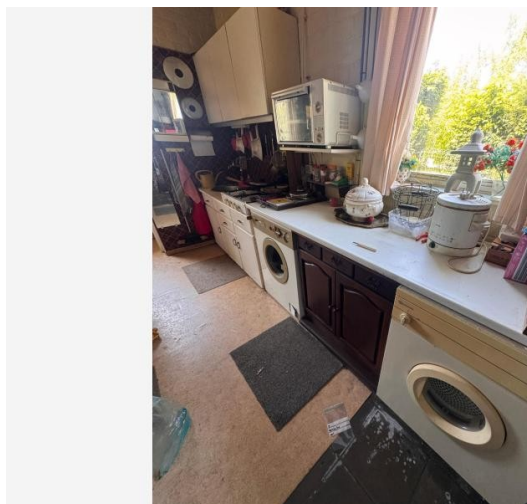
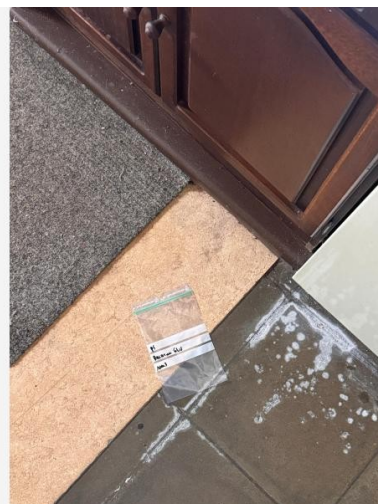
Geen asbest

| # | Type | Referentie | Resultaat |
|---|---|---|---|
| 6.1 | Puntmonster | 1.21244 | Geen asbest |

| Beschrijving | balatum GLV |

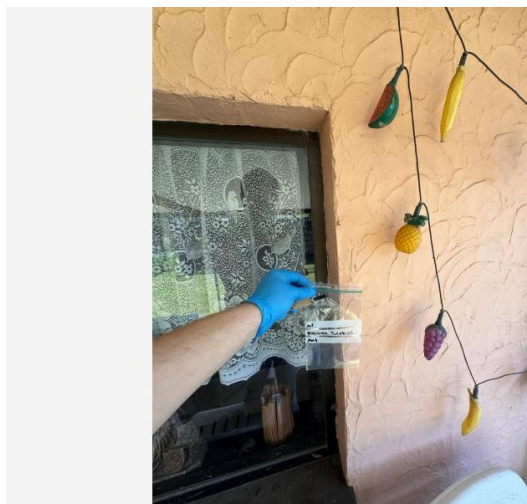
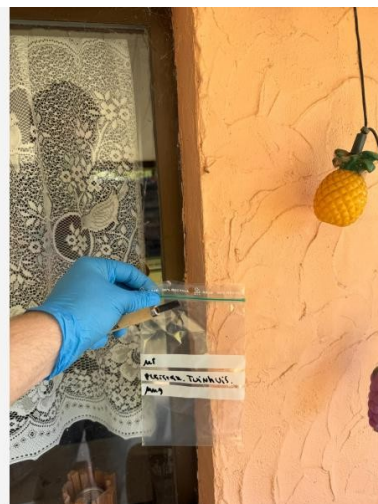
Geen asbest

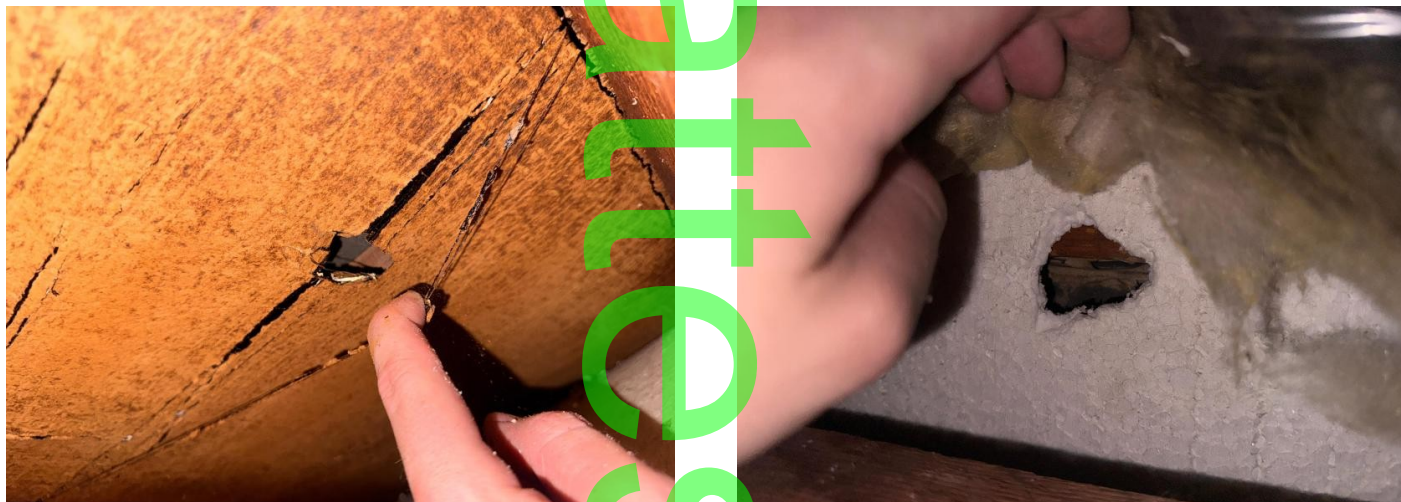
### Fiche 15: onderdak.

| Beschrijving | Notitie | Terug te vinden op plannen |
|---|---|---|
| Fiche 15: onderdak. | Het onderdak bevat tot zover visueel mogelijk te controleren geen asbestverdachte materialen. echter bevat het bovendak wel asbesthoudende materialen. | Plan 1.14: PG1 |
