# Asbestinventarisatattest

Schrieksebaan 143, 3140 Keerbergen

Attestnummer : 20260803-000164.000

Uitgegeven op : 03.08.2026

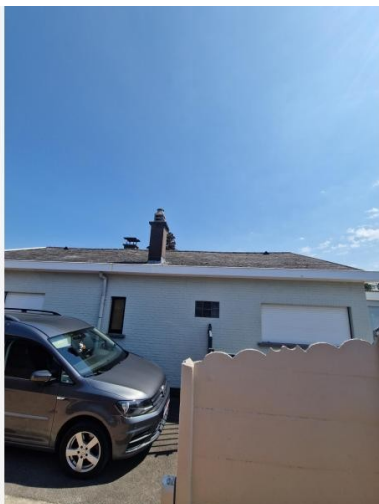
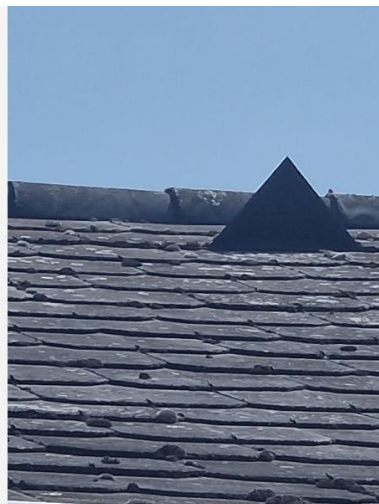
| Eindbeoordeling materiaalrisico | Verhoogd materiaalrisico en/of verhoogde kans op vezelvrijgave |

| Asbestsoort (vezeltype) | Crocidoliet aanwezig |
| Toestand van het materiaal | Matig beschadigd, matig verweerd |

| Beschrijving | Leien dak |
| Hoeveelheid (oppervlakte - aantal) | • 120,00 m <sup>2</sup> - 1 stuk |

Verwijderen

- Verwijder dit asbestmateriaal zo snel mogelijk. Volg de toestand goed op.
- Hemelwater dat afspoelt van asbestcement daken of gevels kan asbestdeeltjes bevatten. Gebruik het enkel voor gesloten circuits (bv. spoelen toiletten). Reinig na het vervangen van het dak of de gevel de dakgoten en regenwaterput of -ton om asbesthoudend sediment of slib te verwijderen

- Eenvoudige handelingen: mag via doe-het-zelf of door werknemer(s) met opleidingsattest eenvoudige handelingen  
Deze leien mag u zelf verwijderen.

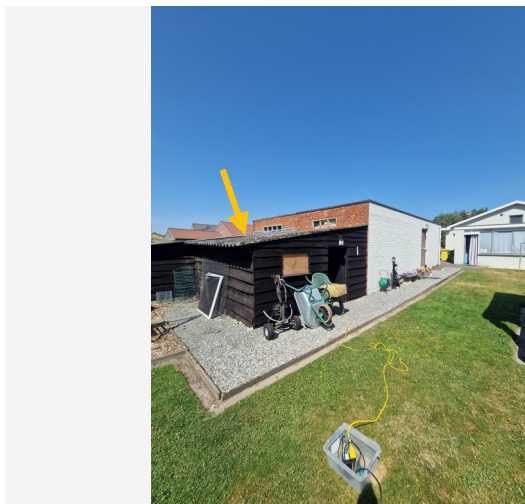
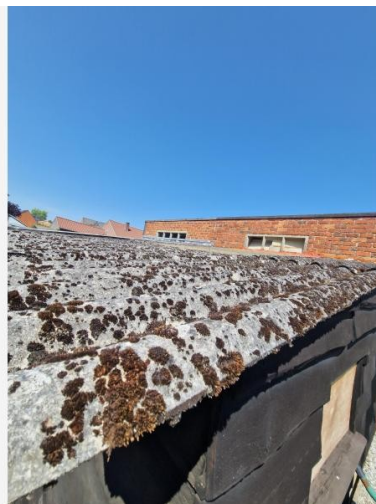
| Eindbeoordeling materiaalrisico | Verhoogd materiaalrisico en/of verhoogde kans op vezelvrijgave |

| Asbestsoort (vezeltype) | Crocidoliet aanwezig |
| Toestand van het materiaal | Matig beschadigd, matig verweerd |

| Beschrijving | Golfplaten van cement |
| Hoeveelheid (oppervlakte - aantal) | <ul style="list-style-type: none"><li>• 20,00 m<sup>2</sup> - 1 stuk</li></ul> |

Verwijderen

- Verwijder dit asbestmateriaal zo snel mogelijk. Volg de toestand goed op.

- Eenvoudige handelingen: mag via doe-het-zelf of door werknemer(s) met opleidingsattest eenvoudige handelingen  
Mag via doe het zelf. Informeer uzelf alvorens u begint. Check de website van OVAM.

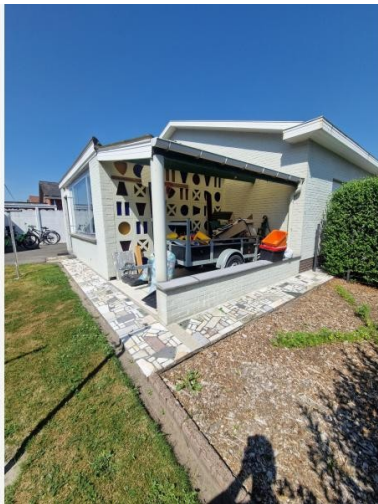
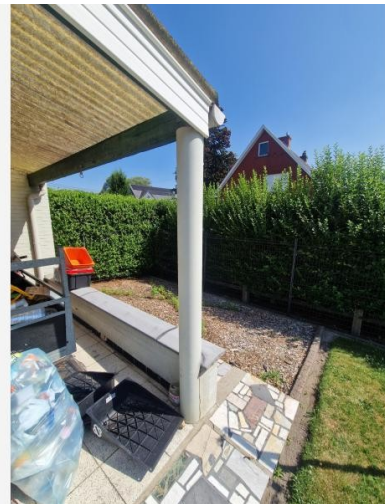
| Eindbeoordeling materiaalrisico | Verhoogd materiaalrisico en/of verhoogde kans op vezelvrijgave |

| Asbestsoort (vezeltype) | Crocidoliet aanwezig |
| Toestand van het materiaal | Licht beschadigd, licht verweerd. Intacte calciumsilicaatplaat of materiaal met categorie 3-gebondenheid |

| Beschrijving | Cement buis/ steunkolom |
| Opmerking | Zichtbare hoeveelheid hierboven. Het is best mogelijk dat de buis verder naar boven/beneden loopt maar dit is niet te zien. |

Verwijderen

- Verwijder dit asbestmateriaal zo snel mogelijk. Volg de toestand goed op.

- Eenvoudige handelingen: mag via doe-het-zelf of door werknemer(s) met opleidingsattest eenvoudige handelingen  
Deze buizen/kokers mag u zelf verwijderen.

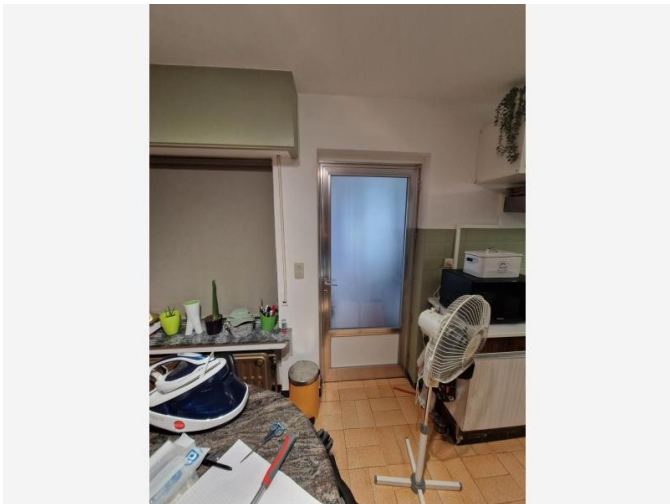
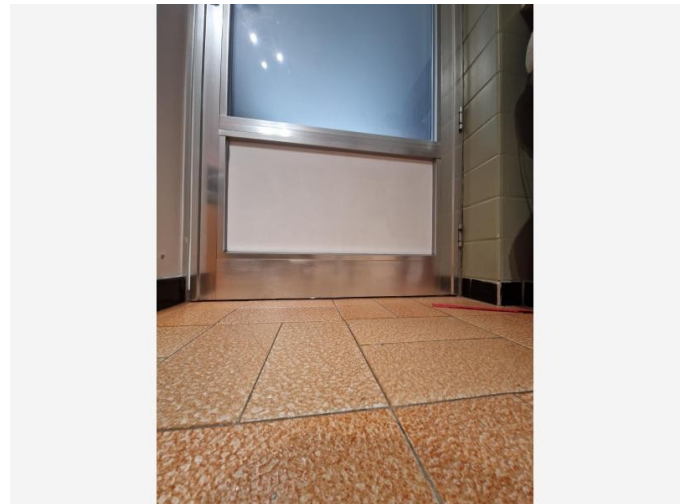
| Eindbeoordeling materiaalrisico | Laag materiaalrisico en/of verlaagde kans op vezelvrijgave |

| Toestand van het materiaal | Onbeschadigd, niet verweerd |

| Beschrijving | Glasalplaten deuren |
| Opmerking | Telkens 1 plaat aan de binnenkant en 1 aan de buitenkant per deur. |

Zorgvuldig beheren

- Zorg voor een veilig beheer. Vermijd het beschadigen van het asbestmateriaal. Controleer de toestand jaarlijks op wijzigingen.

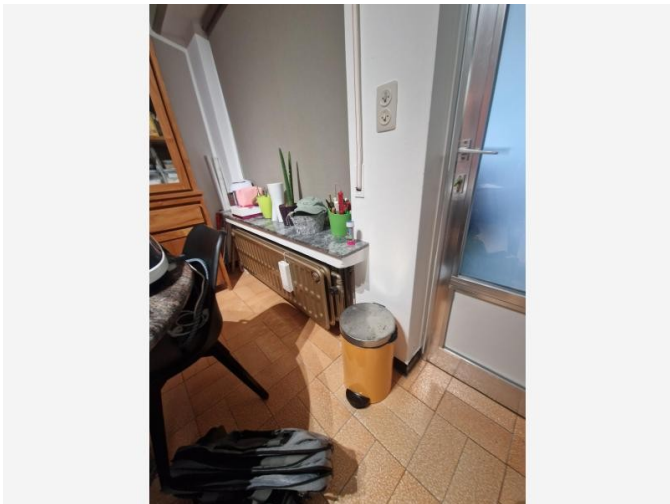
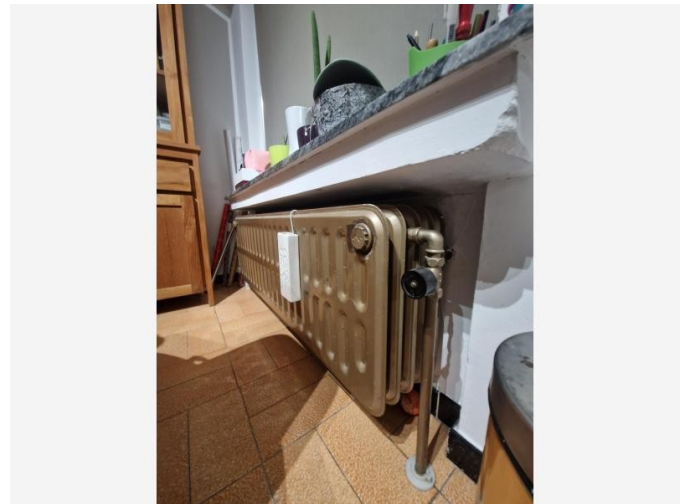
| Eindbeoordeling materiaalrisico | Laag materiaalrisico en/of verlaagde kans op vezelvrijgave |

Zorgvuldig beheren

- Zorg voor een veilig beheer. Vermijd het beschadigen van het asbestmateriaal. Controleer de toestand jaarlijks op wijzigingen.

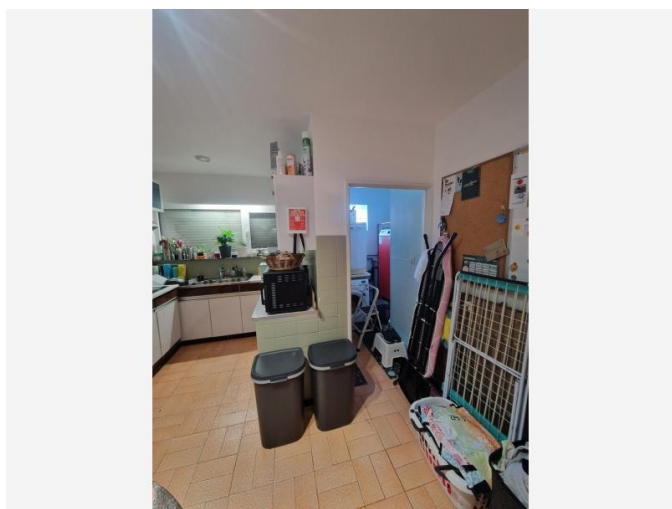
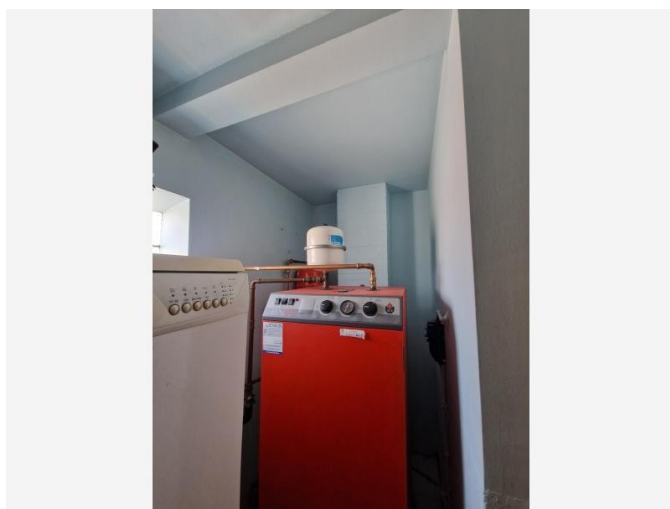
### Fiche 13: Recente verwarmingsketel

| Beschrijving | Notitie | Terug te vinden op plannen |
|---|---|---|
| Fiche 13: Recente verwarmingsketel | Verwarmingsketel van na 2000. Hieruit kunnen we stellen dat er geen asbest materiaal meer aanwezig is in de ketel (koord, koppelingen, plaatmateriaal). | - |
