# Asbestinventarisatattest

Blauwmeeslaan 1, 2610 Antwerpen

Attestnummer : 20260728-000175.000

**Niet-asbestveilig**

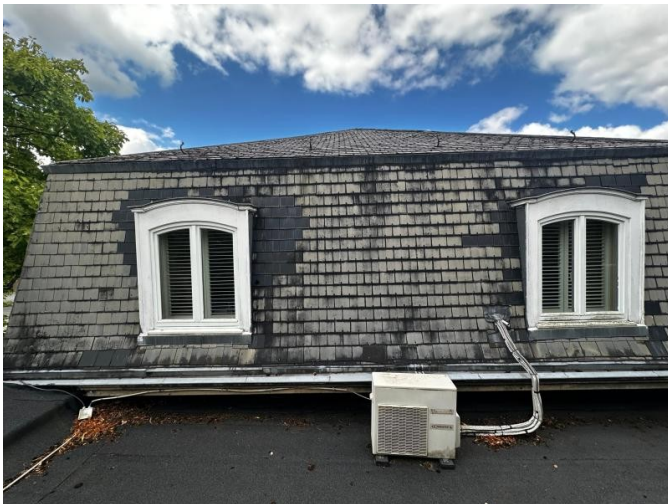
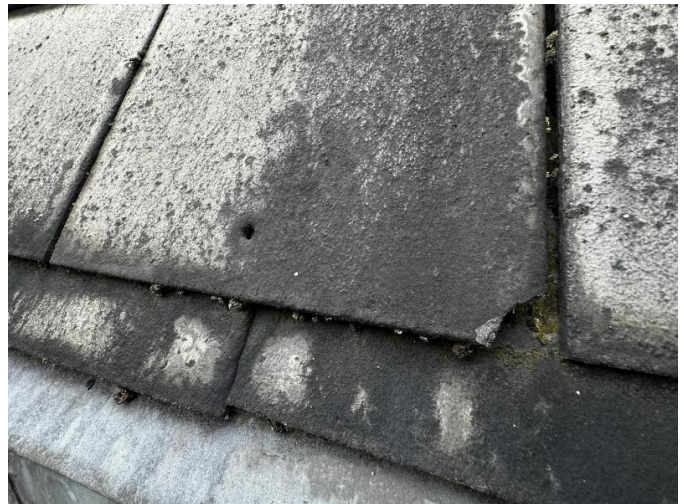
Overzichtsfoto

Detailfoto

Het asbestmateriaal valt onder de mijlpaal van 2034.

| Eindbeoordeling materiaalrisico | Verhoogd materiaalrisico en/of verhoogde kans op vezelvrijgave |

| Toestand van het materiaal | Matig beschadigd, matig verweerd |

| # | Type | Referentie | Resultaat |
|---|---|---|---|
| 1.1 | Puntmonster | PM02 Leien | Chrysotiel |

| Beschrijving | Dak en gevel bestaande uit leien |

- Verwijder dit asbestmateriaal zo snel mogelijk. Volg de toestand goed op.
- Hemelwater dat afspoelt van asbestcement daken of gevels kan asbestdeeltjes bevatten. Gebruik het enkel voor gesloten circuits (bv. spoelen toiletten). Reinig na het vervangen van het dak of de gevel de dakgoten en regenwaterput of -ton om asbesthoudend sediment of slib te verwijderen

- Eenvoudige handelingen: mag via doe-het-zelf of door werknemer(s) met opleidingsattest eenvoudige handelingen  
Deze toepassing kan door een aannemer die over een opleidingsattest eenvoudige handelingen beschikt of door een particulier (doe-het-zelf), verwijderd worden indien er geen verhoogd risico op vrijgave van asbestvezels (max. concentratie 0,01 vezels/cm<sup>3</sup> - CODEX Art. VI.3-54) ontstaat en de toepassing voorafgaand wordt gefixeerd/bevochtigd; de individuele elementen zonder machinale werktuigen (boormachine, slijpschijf, hogedrukreiniger,...) en zonder breken of gooien een voor een losgemaakt worden; en ten slotte dubbel en luchtdicht verpakt weggevoerd worden naar een erkend afvalpunt (recyclagepark).

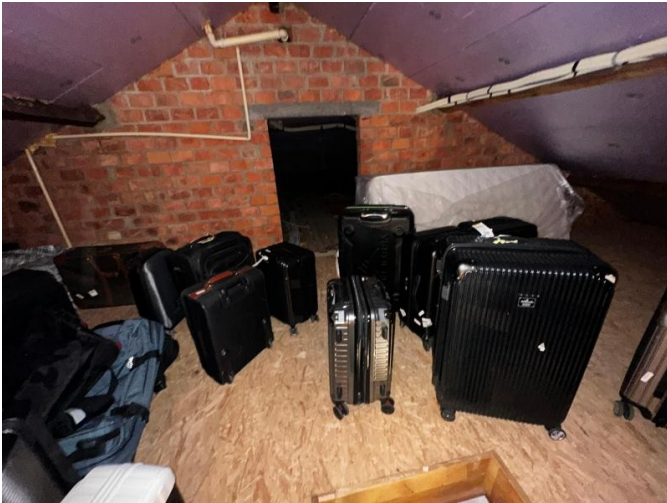
*Situeringsfoto*

**Reden:** Niet waarneembaar

**Uitleg van de asbestdeskundige:** Het onderdak is niet waarneembaar. Op dit ogenblik kan hiervoor in de databank geen adviesfiche voor opgesteld worden.

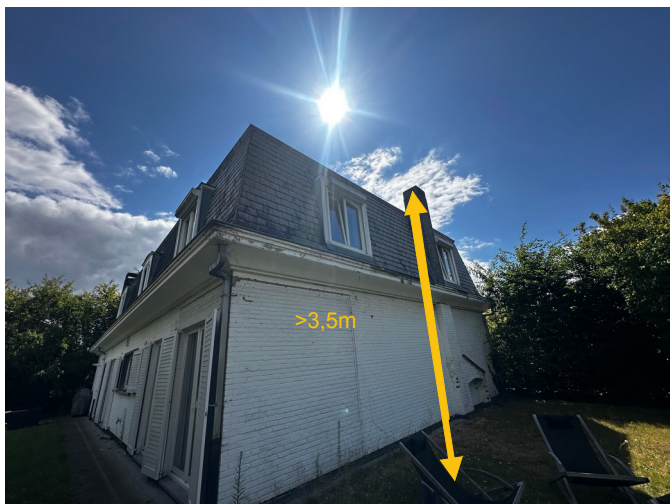
*Situeringsfoto*

**Reden:** Het te onderzoeken materiaal situeert zich hoger dan 3,50 m te rekenen vanaf een veilige ondergrond

**Uitleg van de asbestdeskundige:** De schouw bevat binnenin mogelijk een asbestcement rookgaskanaal. Laat dit onderzoeken bij eventuele werken.

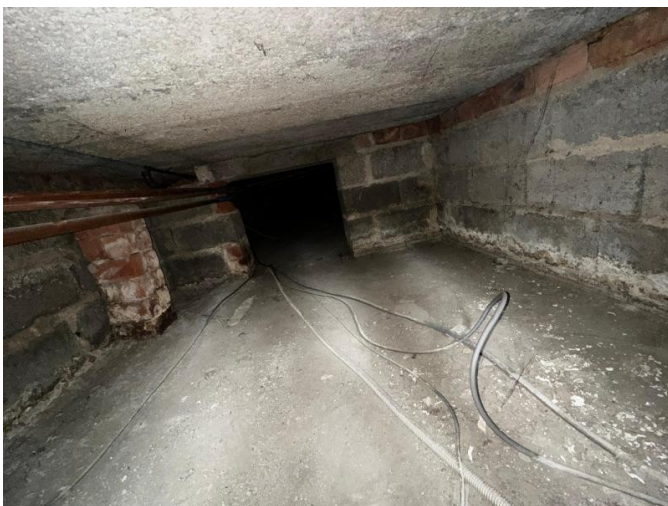
*Situeringsfoto*

**Reden:** Hoogte minder dan 1,5 meter

**Uitleg van de asbestdeskundige:** Ruimtes met een hoogte lager dan 1,5 meter hoeven in het kader van een asbestattest voor verkoop of schenking niet onderzocht te worden.

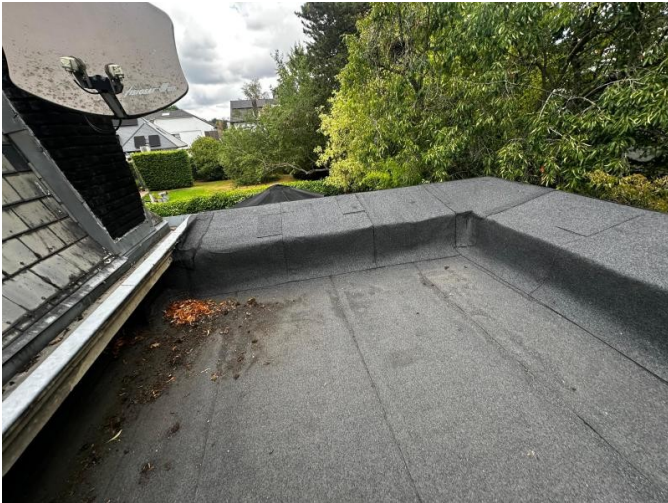
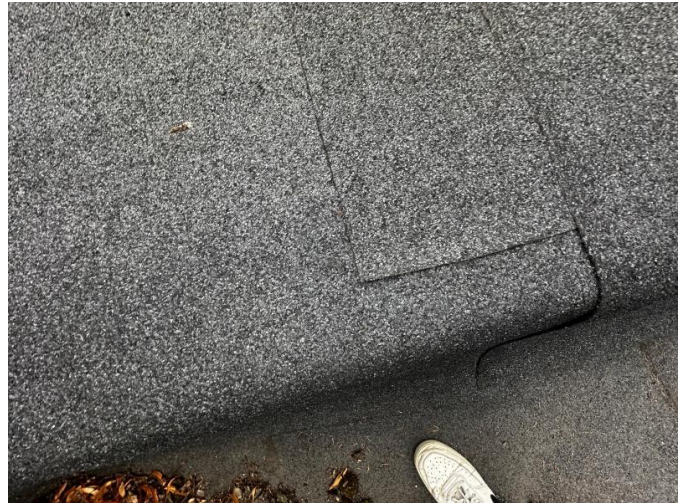
## Fiche 5: Roofing

Geen asbest

| # | Type | Referentie | Resultaat |
|---|---|---|---|
| 5.1 | Puntmonster | PM01 - Roofing | Geen asbest |

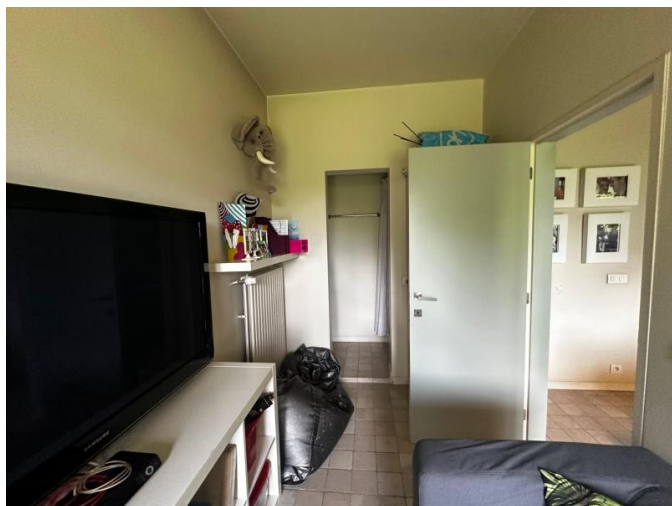
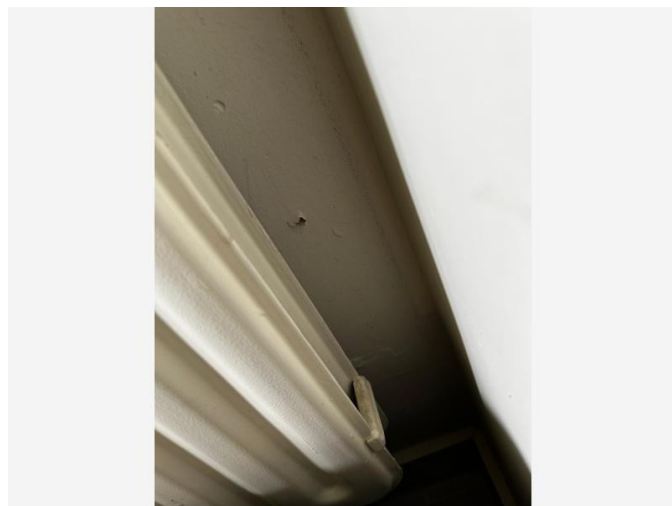
## Fiche 6: Pleisterwerk wanden

Geen asbest

| # | Type | Referentie | Resultaat |
|---|---|---|---|
| 6.1 | Mengmonster | MM01 - Pleisterwerk wanden | Geen asbest |

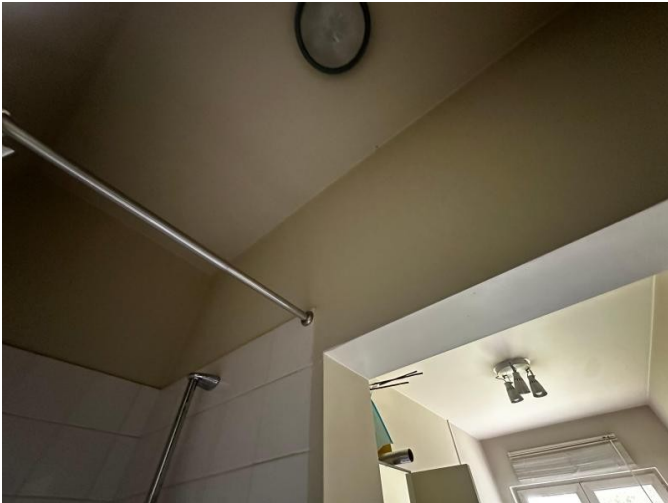
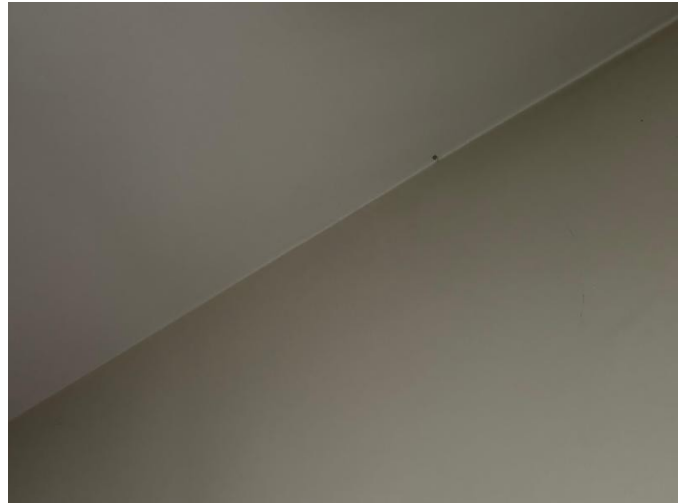
## Fiche 7: Pleisterwerk plafonds

Geen asbest

| # | Type | Referentie | Resultaat |
|---|---|---|---|
| 7.1 | Mengmonster | MM02 - Pleisterwerken plafonds | Geen asbest |

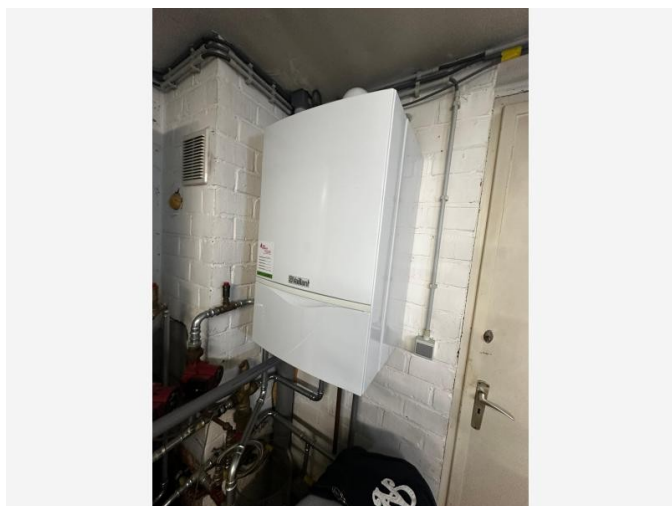
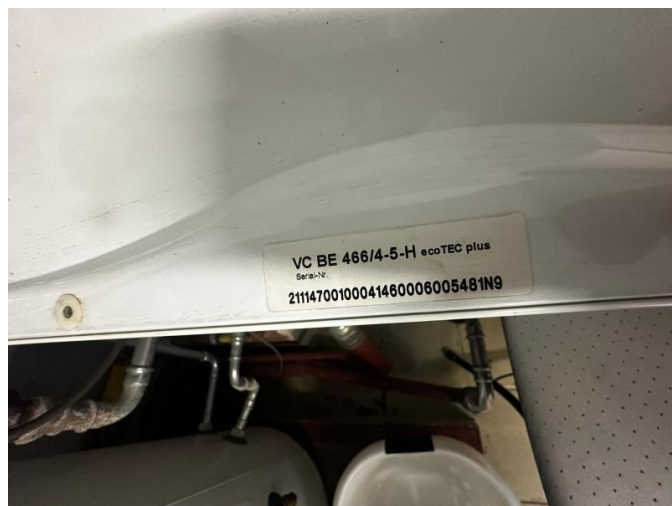
### Fiche 8: CV-ketel (niet verdacht)

| Beschrijving | Notitie | Terug te vinden op plannen |
|---|---|---|
| Fiche 8: CV-ketel (niet verdacht) | <p>De CV-ketel (dichtingen, isolerend materiaal) is niet asbestverdacht.</p> <p>De ketel is van het jaar 2011 en bijgevolg niet asbestverdacht.</p> | - |
