# Asbestinventarisat attest

Vrijheidstraat 8, 2300 Turnhout

Attestnummer : 20260803-000260.000

**Niet-asbestveilig**

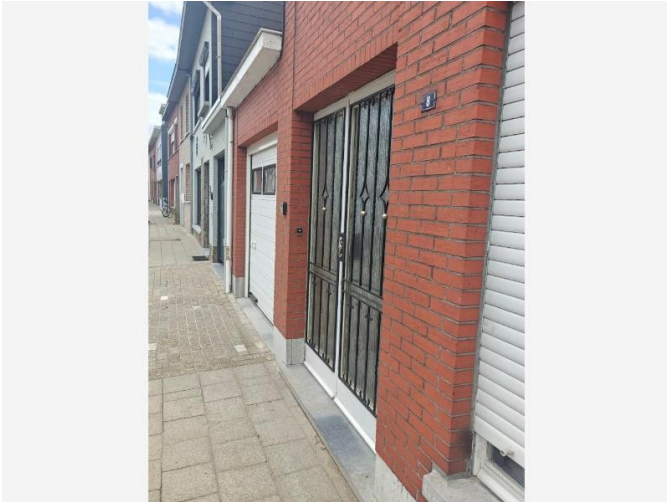
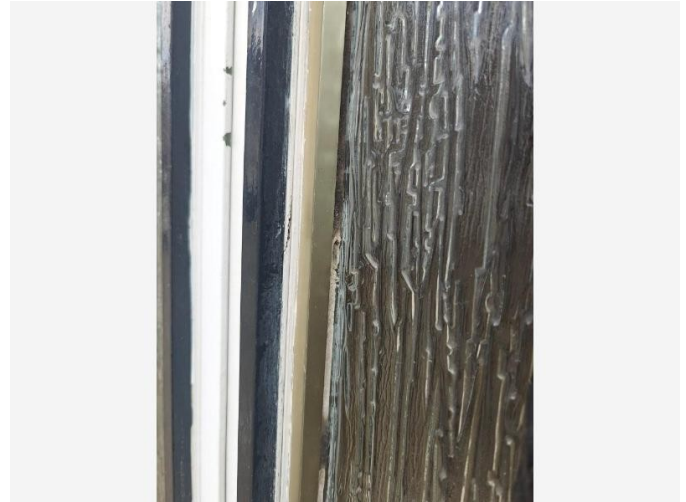
## Fiche 6: Kit kozijn-glas (met staalname) aluminium raam

Asbestmateriaal

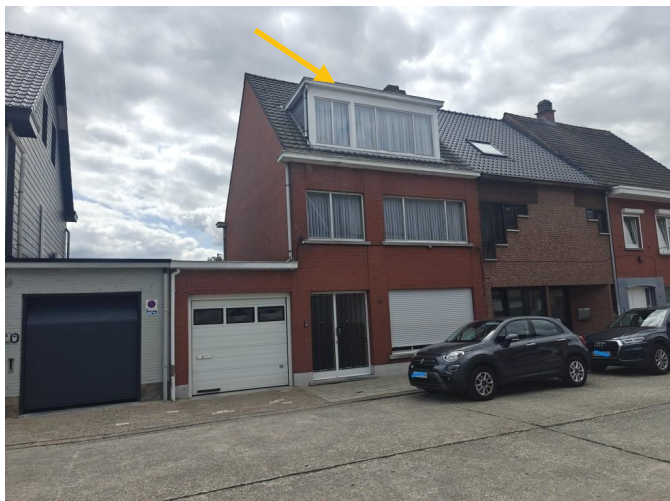
## Fiche 11: Plat dak dakkapel niet zichtbaar ( tijdelijke beperking)

Beperking

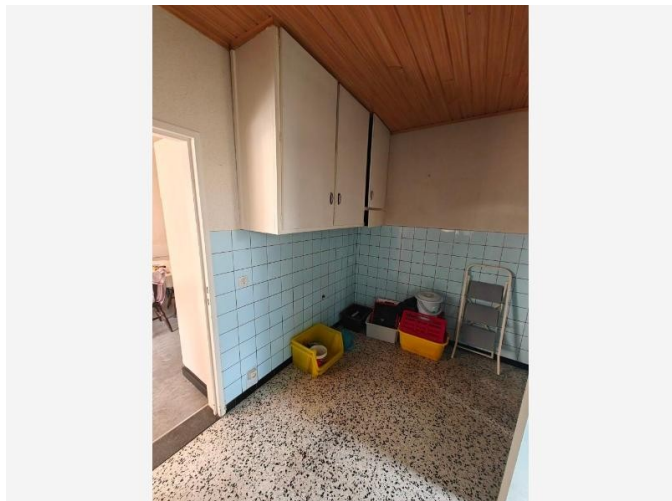
## Fiche 16: Tegellijm wandtegels wc/was-stookplaats/badkamer niet zichtbaar

Advies

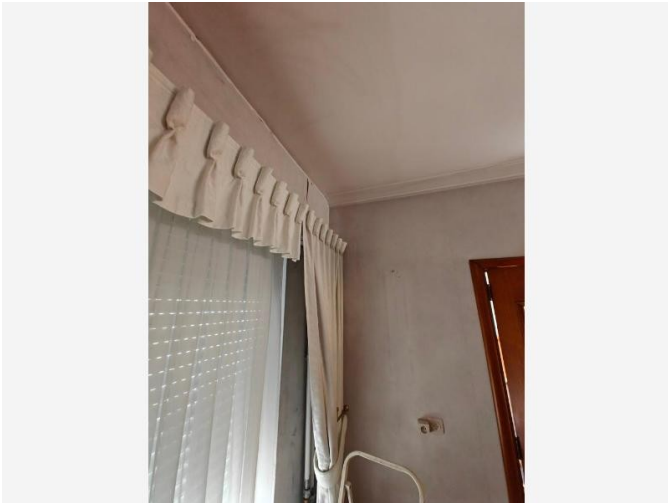
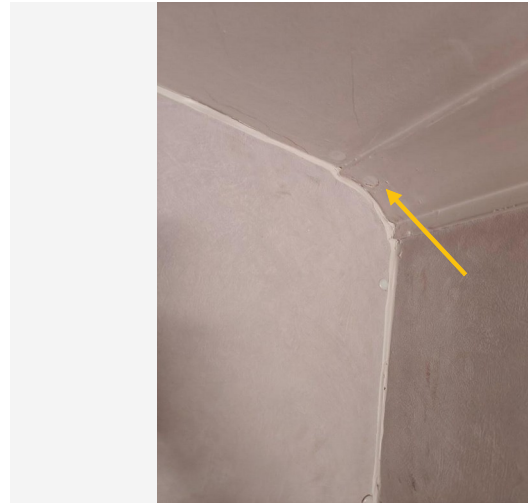
## Fiche 19: pleistersierlijsten hal woonkamer

Geen asbest

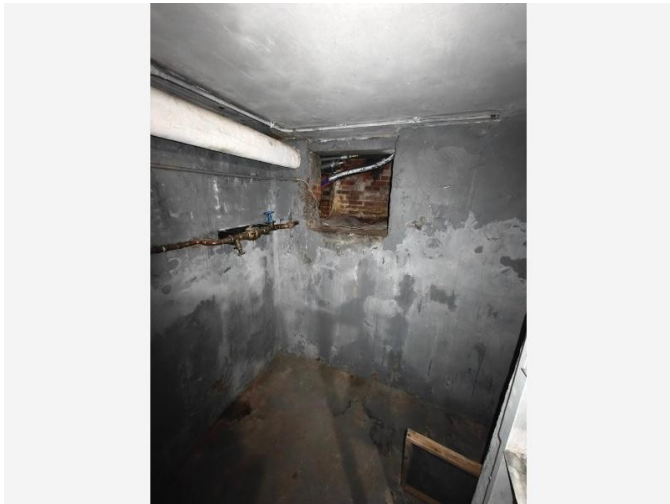
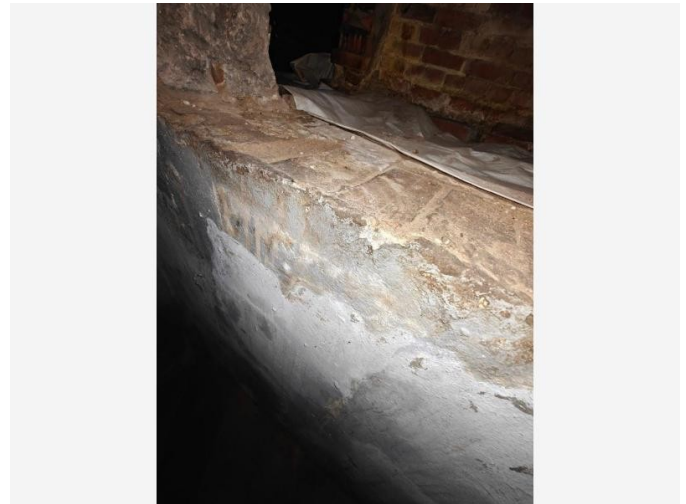
## Fiche 21: Cementering muren kelder binnentoepassing (met staalname)

Geen asbest

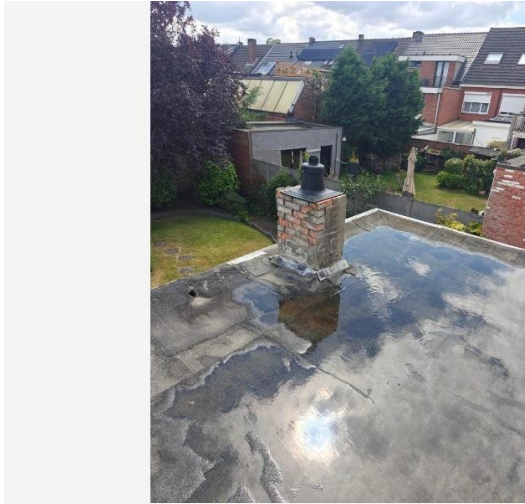
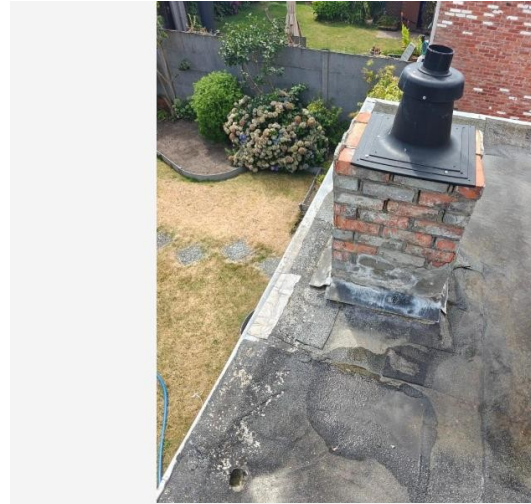
## Fiche 23: Cementering buiten schouw plat dak (met staalname)

Geen asbest

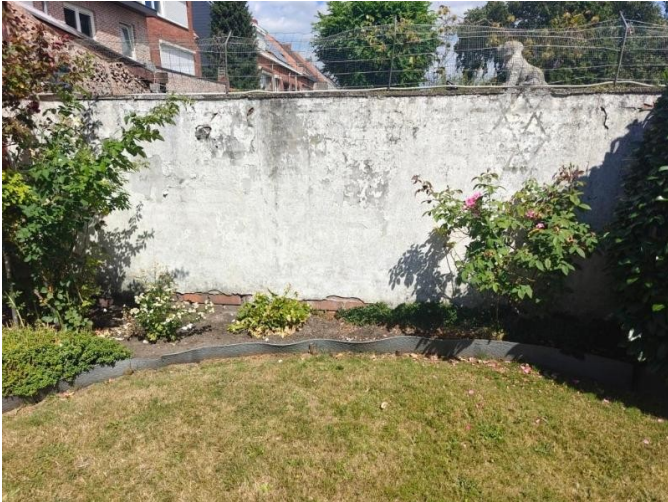
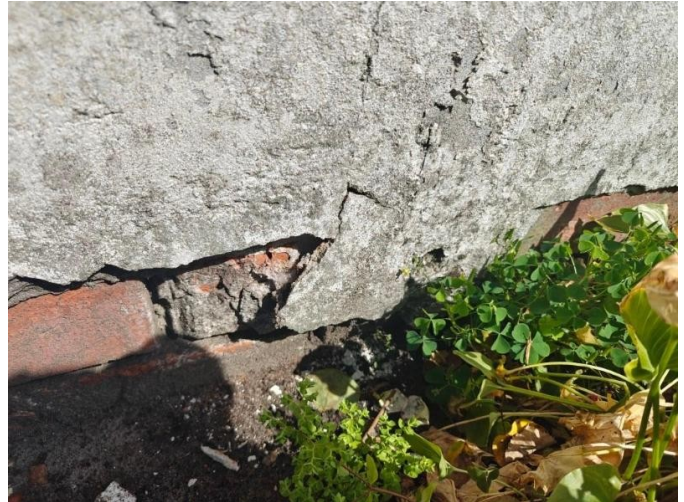
## Fiche 25: Cementering buiten tuinmuur (met staalname) crepi

Geen asbest

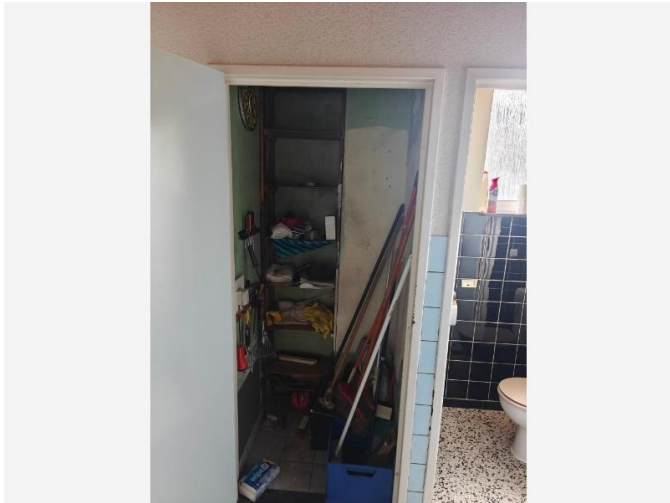
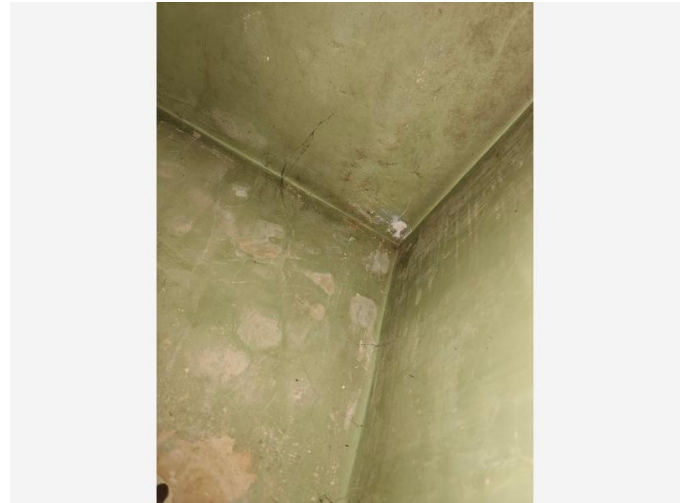
## Fiche 26: Plafondpleister

Geen asbest

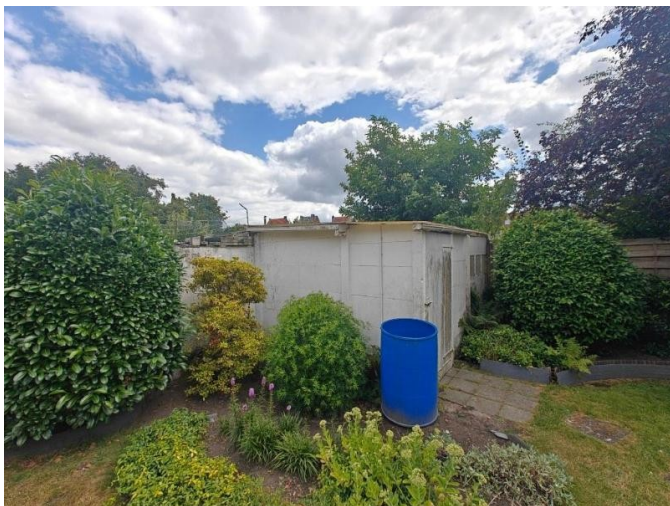
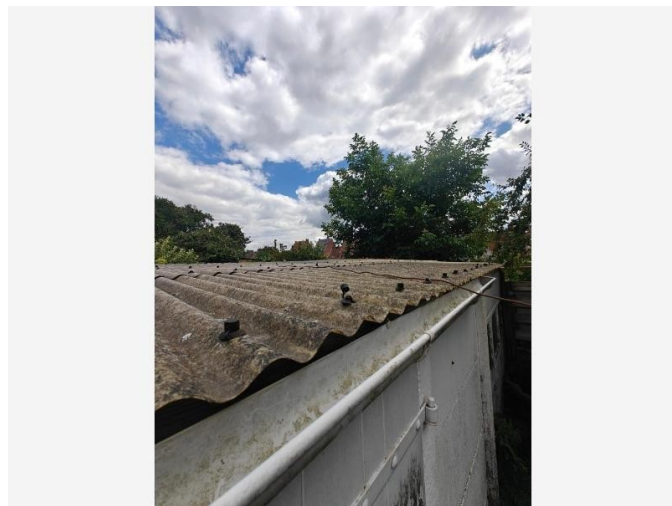
## Fiche 31: Dakbedekking tuinberging niet verdacht.

| Beschrijving | Notitie | Terug te vinden op plannen |
|---|---|---|
| Fiche 31: Dakbedekking tuinberging niet verdacht. | De dakbedekking werd gecontroleerd. deze bestaat uit polyester golfplaat..... en bevat geen asbest verdachte materialen. | Plan 2.2: berging dakplan |

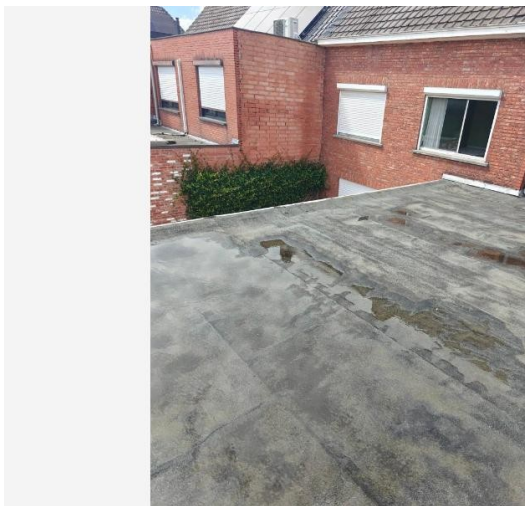
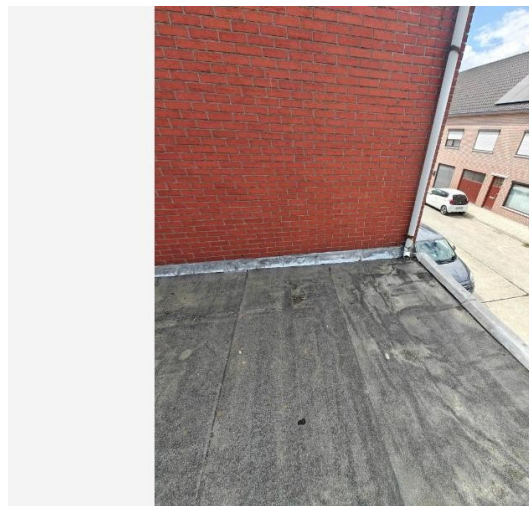
### Fiche 32: onderdak plat dak niet waarneembaar

| Beschrijving | Notitie | Terug te vinden op plannen |
|---|---|---|
| Fiche 32: onderdak plat dak niet waarneembaar | Het onderdak onder de roofing dakbedekking is niet waarneembaar | Plan 1.8: dakplan kopie |

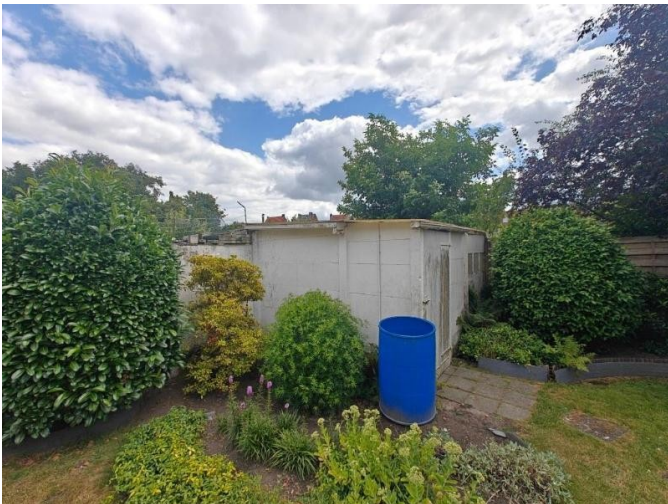
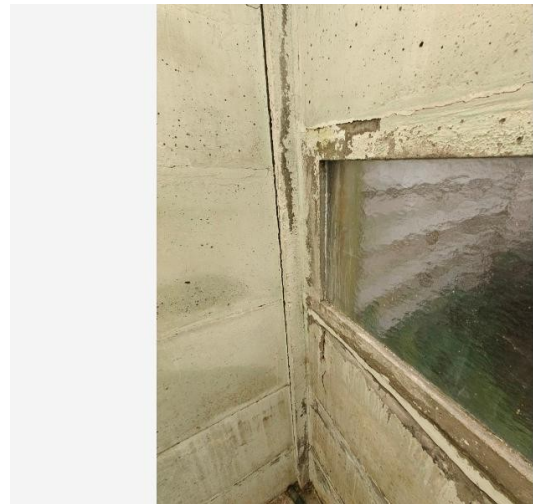
## Fiche 36: Kit tuinberging

| Beschrijving | Notitie | Terug te vinden op plannen |
|---|---|---|
| Fiche 36: Kit tuinberging | Geen kit aanwezig | Plan 2.1: berging |
