# Asbestinventarisatetest

Zand 5, 2930 Brasschaat

Attestnummer : 20260716-000378.000

Uitgegeven op : 16.07.2026

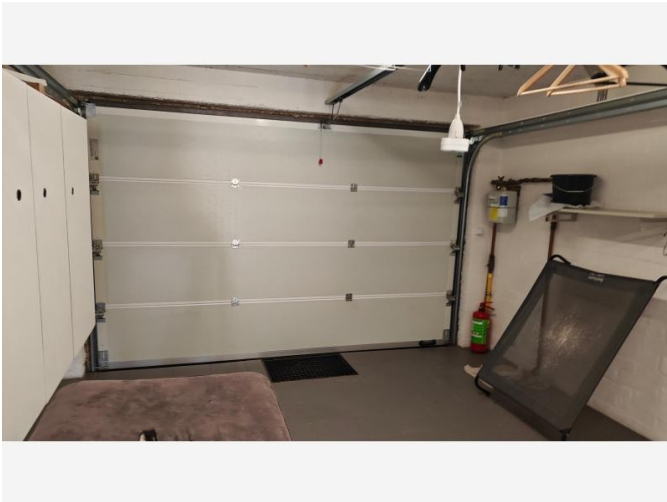
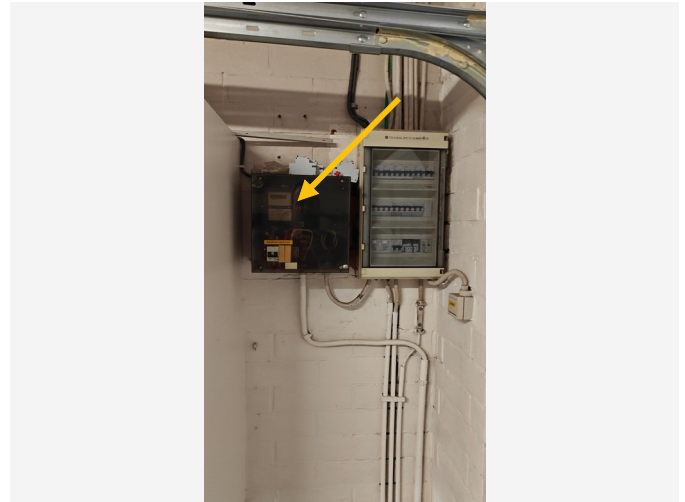
## Conclusie

Het asbestmateriaal valt onder de mijlpaal van 2040.

| Eindbeoordeling materiaalrisico | Zeer laag materiaalrisico en/of zeer lage kans op vezelvrijgave |

| Asbestsoort (vezeltype) | Crocidoliet aanwezig |
| Toestand van het materiaal | Licht beschadigd, licht verweerd. Intacte calciumsilicaatplaat of materiaal met categorie 3-gebondenheid |

| Asbestmateriaal | Plaat, paneel, tablet - Type Bakeliet |
| Opmerking | <p>Elektrische meter betreft bakeliet en situeert zich in de woning (garage) vandaar de opname in het attest.</p> <p>Deze is eigendom van het nutsbedrijf en wordt vervangen bij het plaatsen van een digitale meter.</p> |

- Zorg voor een veilig beheer. Vermijd het beschadigen van het asbestmateriaal. Controleer de toestand jaarlijks op wijzigingen.

- Eenvoudige handelingen: mag via doe-het-zelf of door werknemer(s) met opleidingsattest eenvoudige handelingen  
Wordt verwijderd bij het toekomstig plaatsen van een digitale meter door een werknemer met een opleidingsattest eenvoudige handelingen.

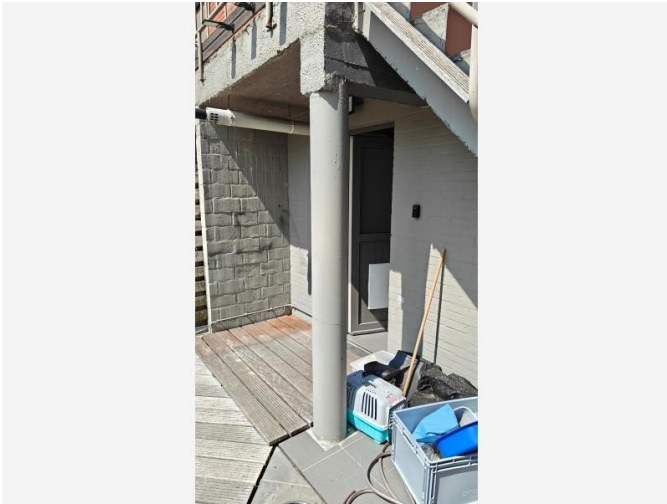
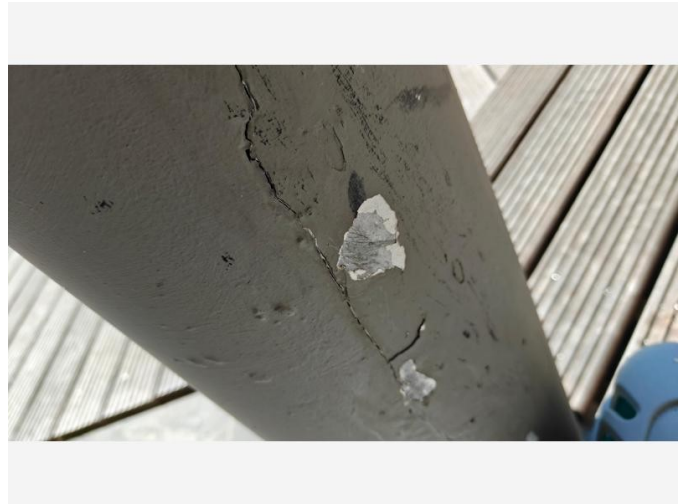
Het asbestmateriaal valt onder de mijlpaal van 2040.

| Eindbeoordeling materiaalarisico | Zeer laag materiaalarisico en/of zeer lage kans op vezelvrijgave |

| Asbestsoort (vezeltype) | Alleen chrysotiel aanwezig |
| Afschermingsgraad van het gehele materiaal | Niet-stootvaste afscherming |

| # | Type | Referentie | Resultaat |
|---|---|---|---|
| 2.1 | Kleefmonster | 4.65839 | Chrysotiel |

| Asbestmateriaal | Verloren bekisting - Buis, koker |

- Zorg voor een veilig beheer. Vermijd het beschadigen van het asbestmateriaal. Controleer de toestand jaarlijks op wijzigingen.

- Eenvoudige handelingen: mag via doe-het-zelf of door werknemer(s) met opleidingsattest eenvoudige handelingen  
Zelf te verwijderen mits gebruik correcte PBM's zijnde een mondk masker (minstens FFP3) en handschoenen.  
Verloren bekisting voorzichtig loswerken en bevochtigen voor en tijdens verwijdering, afgesloten verpakken en deponeren in asbestzak (ook gebruikte PBM's en opkuisdoekjes moeten in deze zak) en afvoeren naar containerpark.

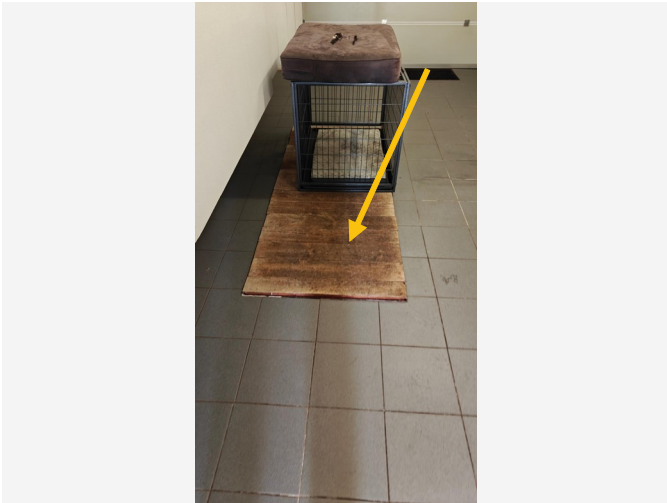
*Situeringsfoto*

**Reden:** Het onderzoek kan niet uitgevoerd worden binnen de bepalingen van de Welzijnswet

**Uitleg van de asbestdeskundige:** Hoogte <1,5m

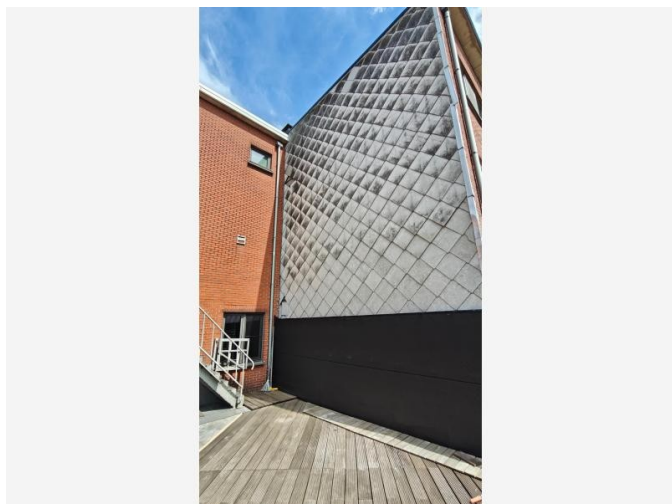
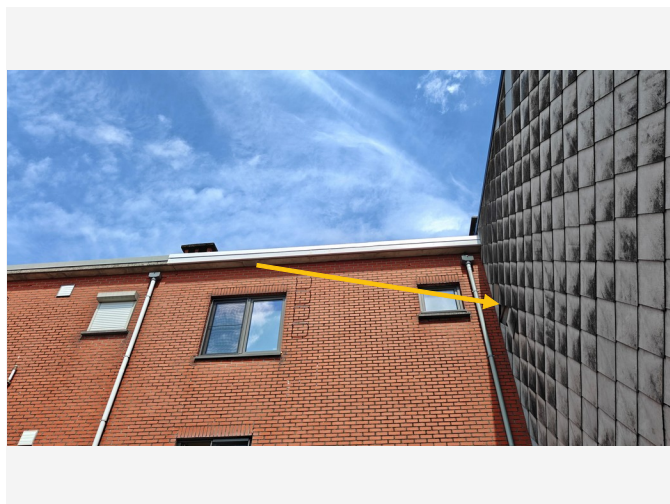
De leien tegen de rechtergevel van de linkerbuurman, achterzijde ter hoogte van het terras zijn waarschijnlijk asbesthoudend.

Bij het loskomen van stukken leien die eventueel terechtkomen op het perceel voorzichtig mee omspringen.

Verwijderen met een mondkapje/handschoenen (eventueel bevochtigen) en dubbel verpakt afvoeren naar het containerpark.

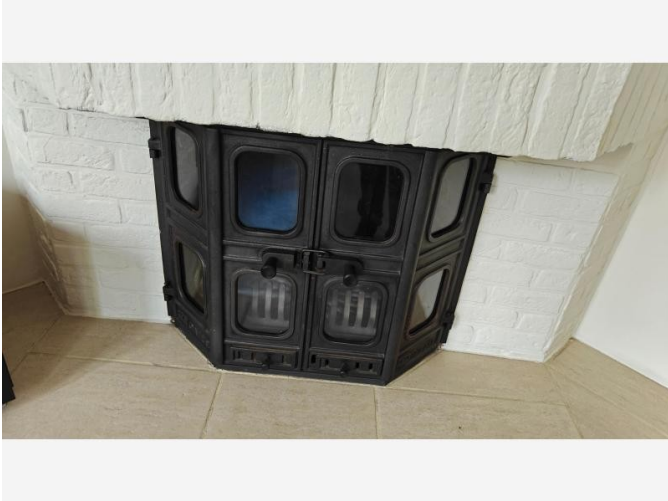
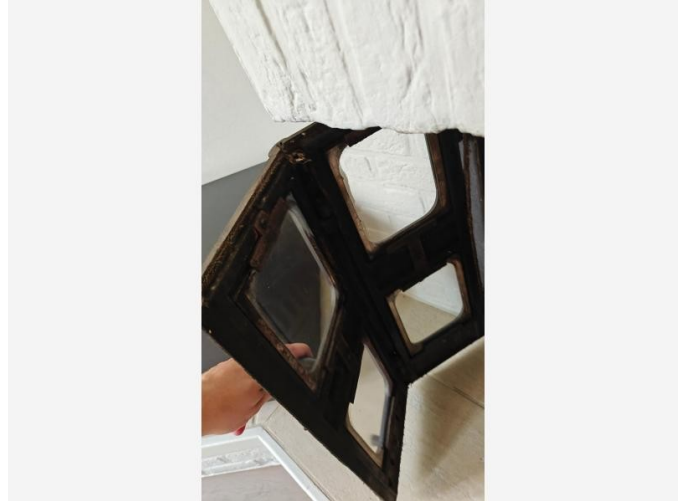
## Fiche 6: kachelkoord

### Conclusie

Geen asbest

| # | Type | Referentie | Resultaat |
|---|---|---|---|
| 6.1 | Puntmonster | 4.65838 | Geen asbest |

| Opmerking | Kachelkoord kachel leefruimte |

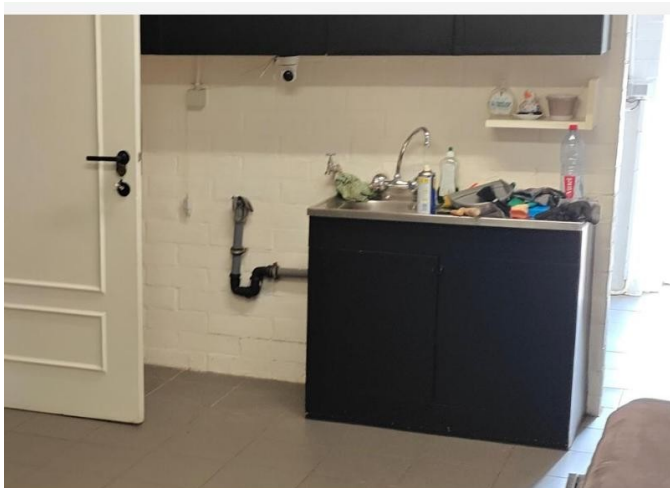
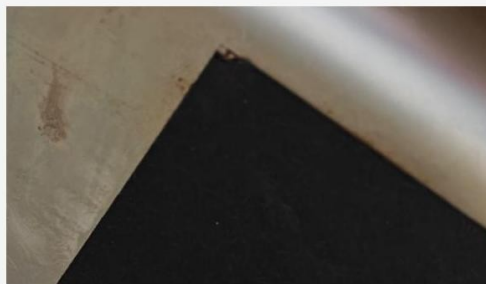
## Fiche 7: anti-dreunlapje lavabo

Geen asbest

| # | Type | Referentie | Resultaat |
|---|---|---|---|
| 7.1 | Puntmonster | 4.65840 | Geen asbest |

| Opmerking | Anti-dreunlapje lavabo in garage |

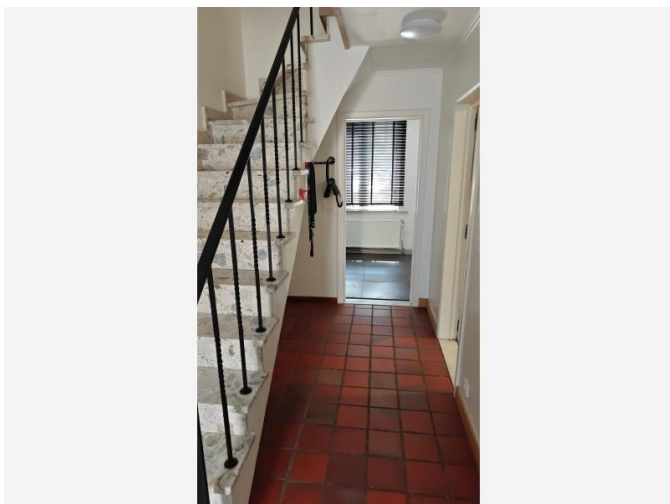
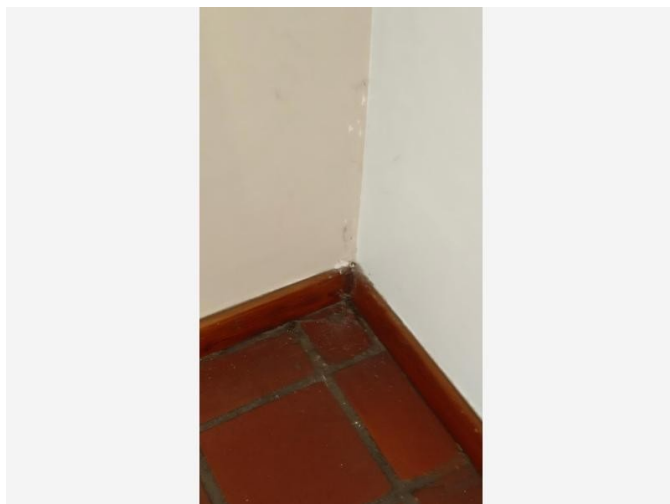
Geen asbest

| # | Type | Referentie | Resultaat |
|---|---|---|---|
| 8.1 | Mengmonster | 4.65837 | Geen asbest |

| Opmerking | <p>Betreft al het waarneembaar pleisterwerk muren binnen de geïnspecteerde zone.</p> <p>Betreft alle wanden muv. garage/CV-ruimte en tegelwerk wc/badkamer/keuken.</p> <p>De hoeveelheid is een ruwe schatting op basis van opmeting en mag niet gebruikt worden voor een meetstaat.</p> <p>Plafonds betreft gyproc, hout, kunststof, geen pleister.</p> |

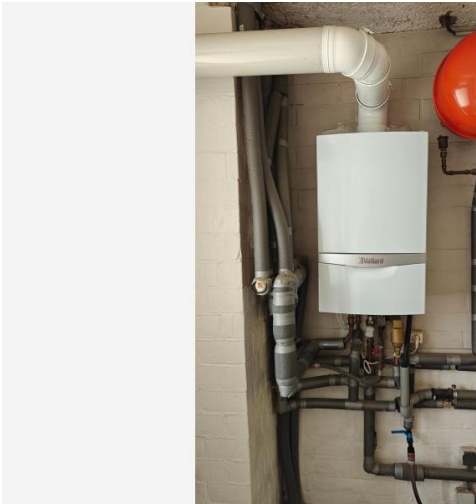
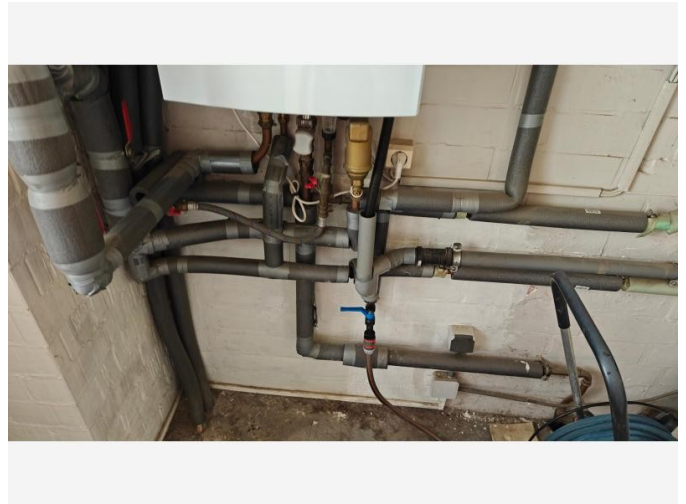
## Fiche 9: Stookketel en materialen

| Beschrijving | Notitie | Terug te vinden op plannen |
|---|---|---|
| Fiche 9: Stookketel en materialen | Stookketel betreft bouwjaar 2022, niet asbestverdacht | - |

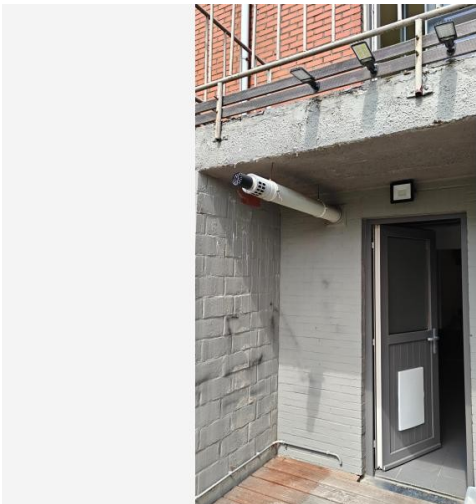
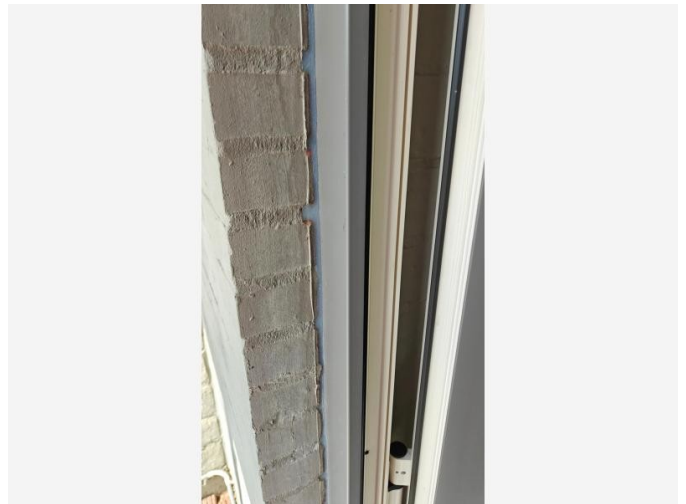
## Fiche 10: kitting ramen

| Beschrijving | Notitie | Terug te vinden op plannen |
|---|---|---|
| Fiche 10: kitting ramen | Kitting alle ramen betreft siliconen of gelijkaardig, niet asbestverdacht | - |

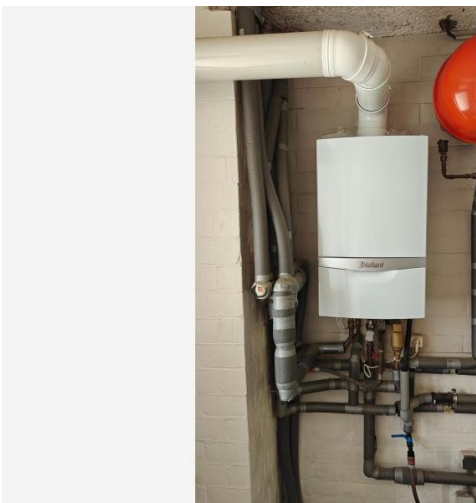
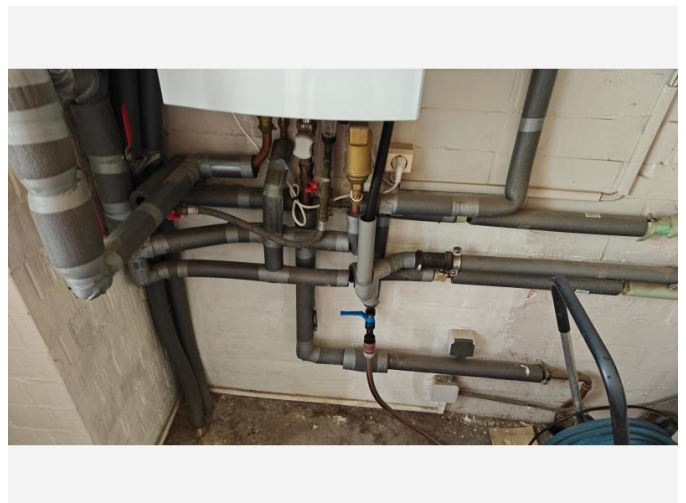
## Fiche 11: leidingisolatie

| Beschrijving | Notitie | Terug te vinden op plannen |
|---|---|---|
| Fiche 11: leidingisolatie | Leidingisolatie CV-leidingen betreft isolatiebuis/schuim of gelijkaardig, niet asbestverdacht | - |

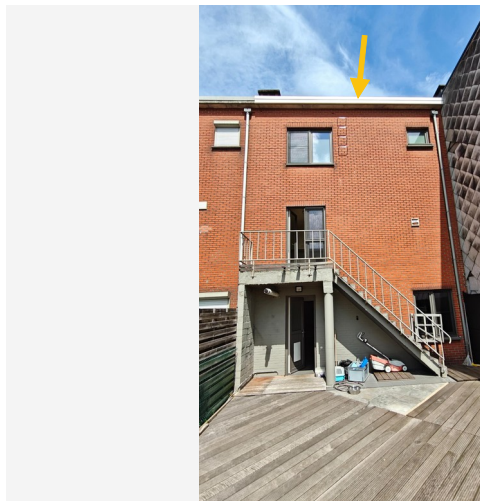
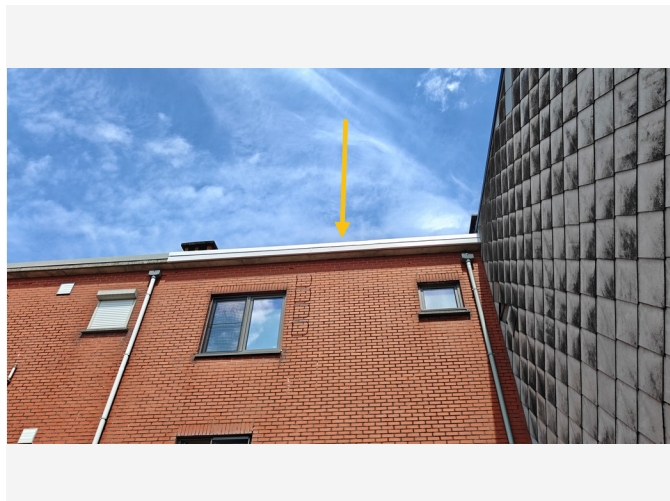
## Fiche 12: dakbedekking plat dak

| Beschrijving | Notitie | Terug te vinden op plannen |
|---|---|---|
| Fiche 12: dakbedekking plat dak | Isolatie en dakbedekking van plat dak woning vernieuwd in 2023, niet asbestverdacht.<br><br>Controle betreft de toplaag, eventuele nog aanwezige oudere onderelagen te controleren bij toekomstige renovaties. | - |

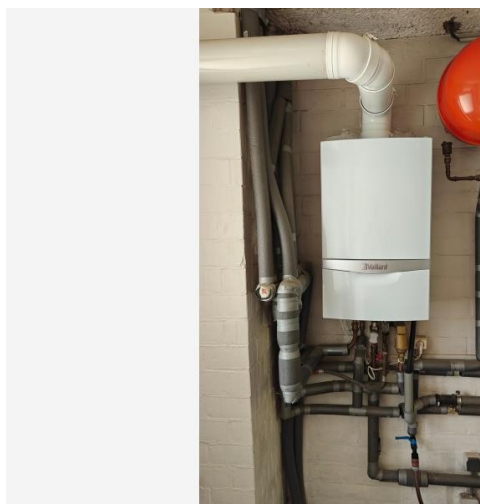
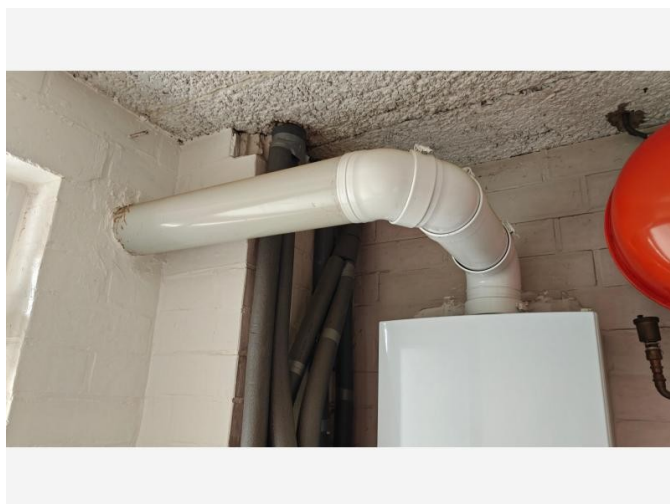
## Fiche 13: Rookgaskanalen

| Beschrijving | Notitie | Terug te vinden op plannen |
|---|---|---|
| Fiche 13: Rookgaskanalen | Rookgaskanaal CV-ketel in cv-lokaal garage betreft PVC, niet asbestverdacht.<br><br>Rookgaskanaal kachel leefruimte niet controleerbaar in schouw, oude schouw CV-ketel inwendig niet controleerbaar.<br><br>Beide schouwen zouden inwendig asbestbeplating of cementen kokers kunnen bevatten.<br><br>Bij toekomstige renovaties en vaststelling van deze materialen in de schouwen, laten controleren op asbest. | - |
