# Asbestinventarisatattest

Nieuwburcht 23, 9200 Dendermonde

Attestnummer : 20260728-000362.000

Uitgegeven op : 28.07.2026

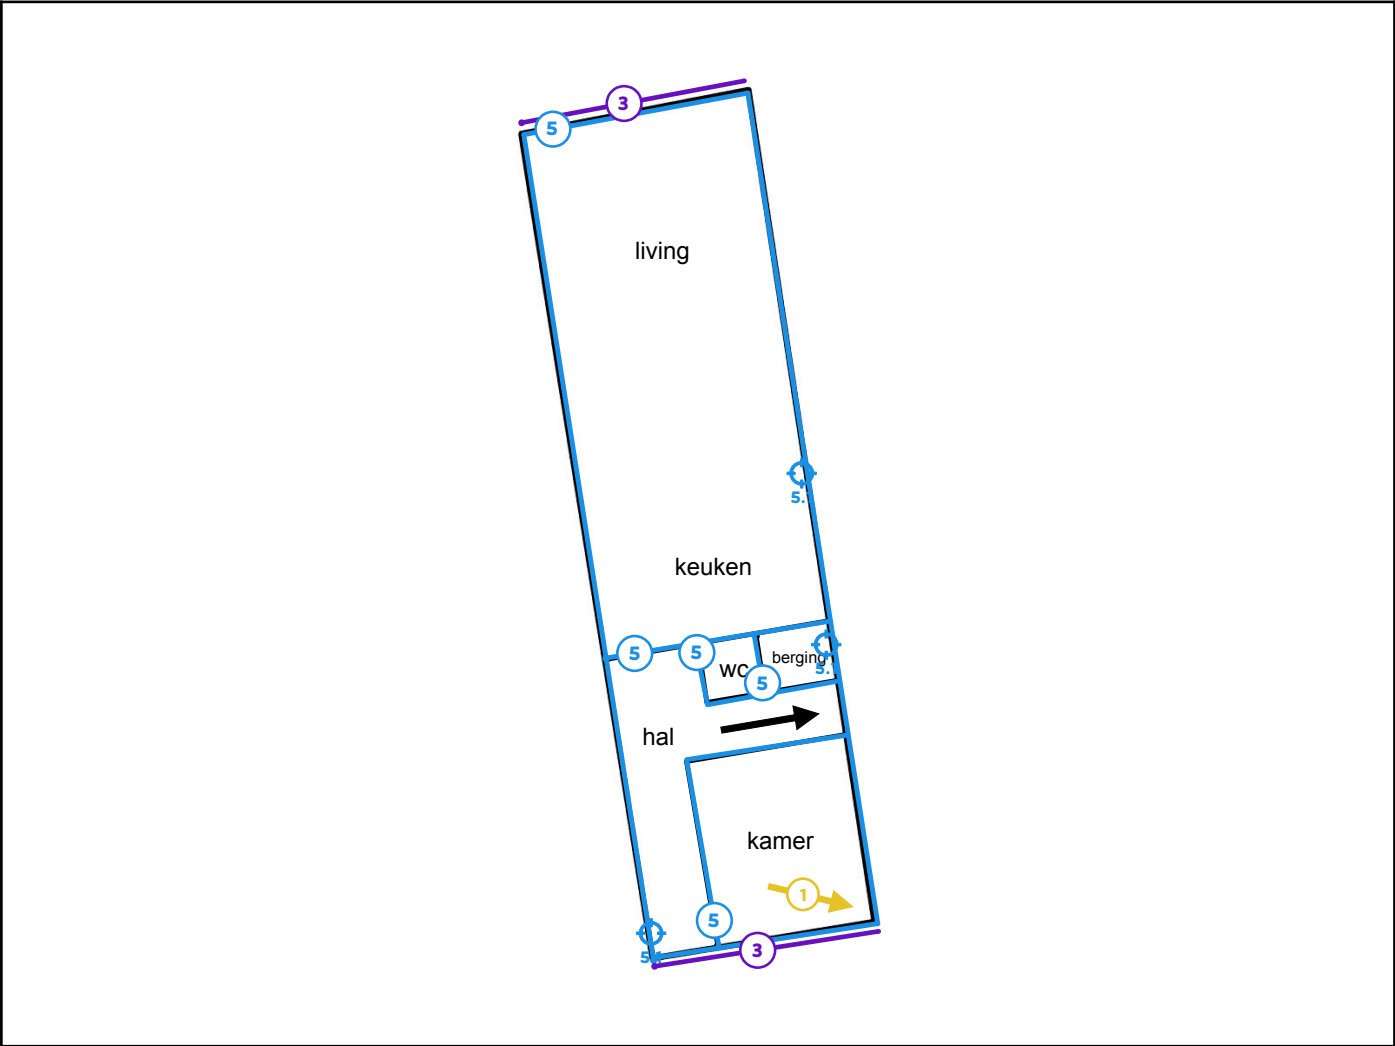
# Plan 1.1: Gelijkvloers

| Beschrijving | Type | Actie |
|---|---|---|
| 1. (Asbest)cement doorvoer | Asbestmateriaal | Zorgvuldig beheren |

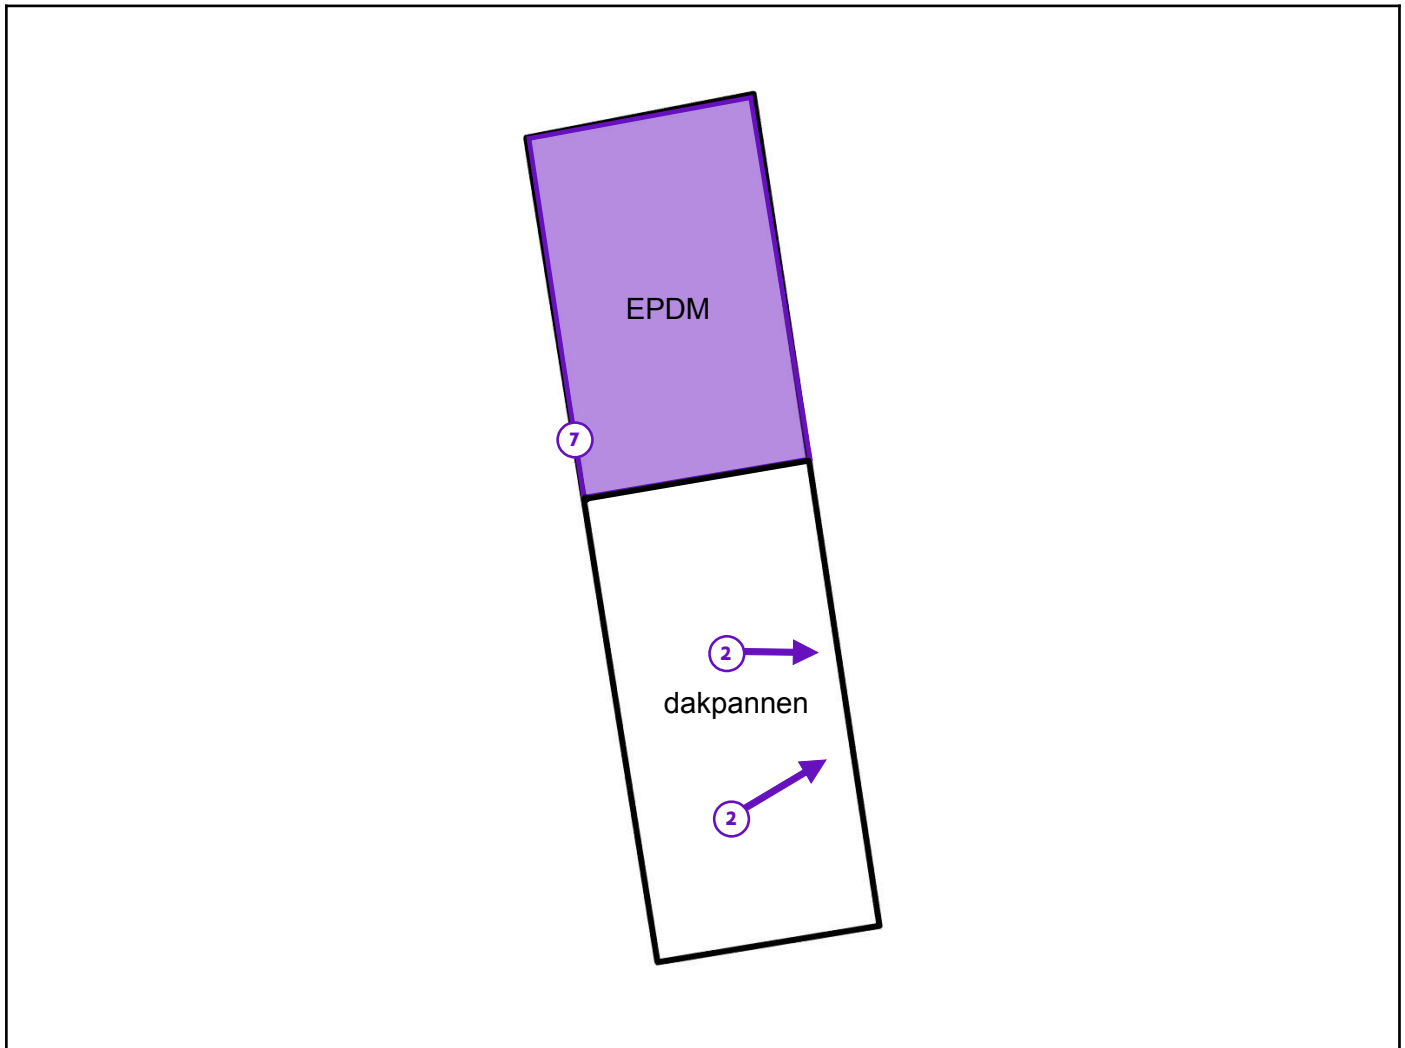
## Plan 1.6: Dakbedekking

| Beschrijving | Type | Actie |
|---|---|---|
| 2. Schoorsteen rookgaskanaal | Beperking | - |

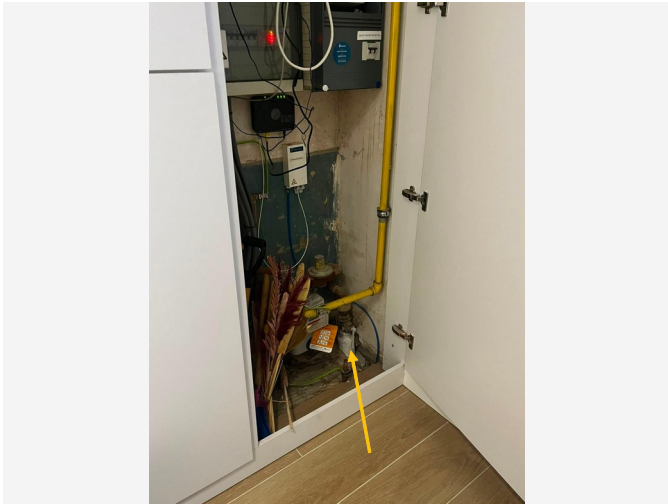
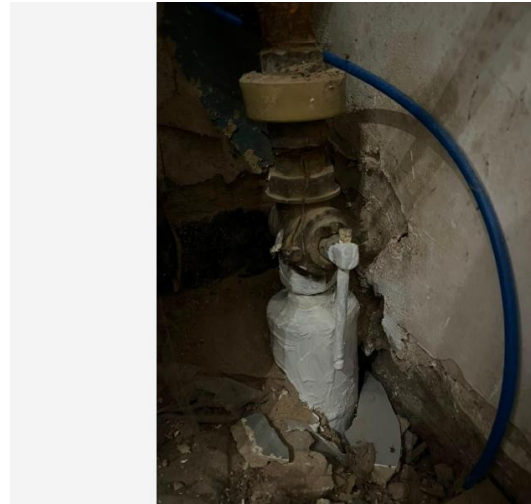
Het asbestmateriaal valt onder de mijlpaal van 2040.

Zorgvuldig beheren

Verwijdering vereist breekwerken en tast de bouwkundige integriteit aan. De toepassing wordt daarom niet als eenvoudig bereikbaar beschouwd.

| Eindbeoordeling materiaalrisico | Laag materiaalrisico en/of verlaagde kans op vezelvrijgave |

| Asbestsoort (vezeltype) | Crocidoliet aanwezig |
| Toestand van het materiaal | Licht beschadigd, licht verweerd. Intacte calciumsilicaatplaat of materiaal met categorie 3-gebondenheid |

| Opmerking | <p>Enkel het zichtbare deel werd opgenomen bij de hoeveelheid. Er kan geen uitspraak gedaan worden over het stuk doorvoer dat ondergronds zit. Er kon geen staal genomen worden omdat de doorvoer eigendom is van de nutsvoorzieningsmaatschappij.</p> <p>De eigenaar bracht een nieuwe laag verf aan om blootstelling aan de binnenlucht te voorkomen.</p> |

- Zorg voor een veilig beheer. Vermijd het beschadigen van het asbestmateriaal. Controleer de toestand jaarlijks op wijzigingen.

- Eenvoudige handelingen: enkel door erkend asbestverwijderaar  
De doorvoer is eigendom van de nutsvoorzieningsmaatschappij en mag daarom enkel verwijderd worden met hun toestemming.

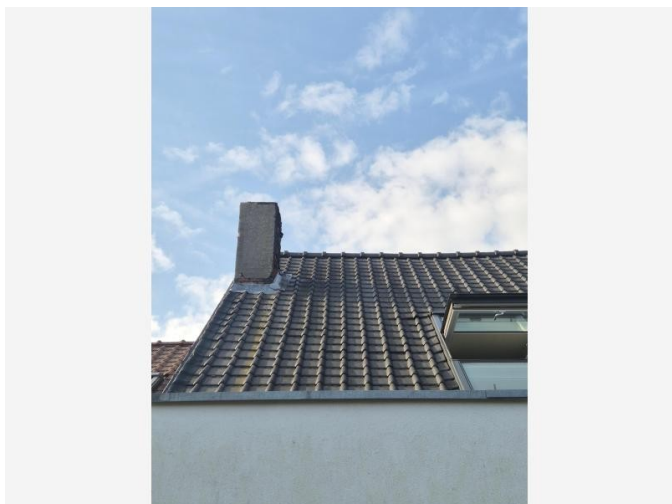
Situeringsfoto

**Reden:** Het te onderzoeken materiaal situeert zich hoger dan 3,50 m te rekenen vanaf een veilige ondergrond

**Uitleg van de asbestdeskundige:** Het rookgaskanaal is niet beoordeeld. Aan de binnenzijde zijn de kachel en schoorsteen afgebroken. Aan de buitenzijde is het hoger dan 3,5 meter om de schoorsteen te inspecteren. Het is niet zichtbaar of er een asbestverdacht rookgaskanaal aanwezig is in de schoorsteen. Conform ons inspectieprotocol mogen wij een beperking invoeren voor hoogtes hoger dan 3,5m. Indien men dit wil laten onderzoeken, dient er een nieuwe afspraak gemaakt te worden en moet er een hoogtewerker voorzien worden, evenals iemand die bevoegd is om deze te bedienen en eventueel een techniek die de al dan niet aanwezige schouwhoed kan afnemen en weer terugplaatsen.

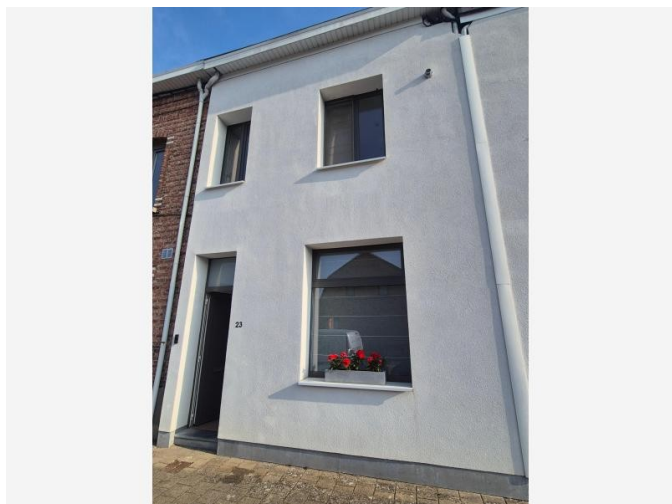
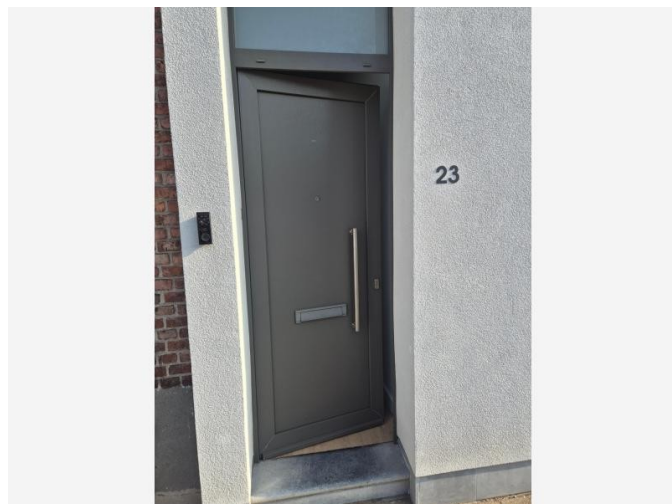
De crepi werd aangebracht in 2019 en is bijgevolg niet asbestverdacht. Dit kan aangetoond worden met een factuur. Ook via historische beelden van Google Streetview kan dit bevestigd worden. Op de beelden van maart 2019 is er nog geen crepi aanwezig.

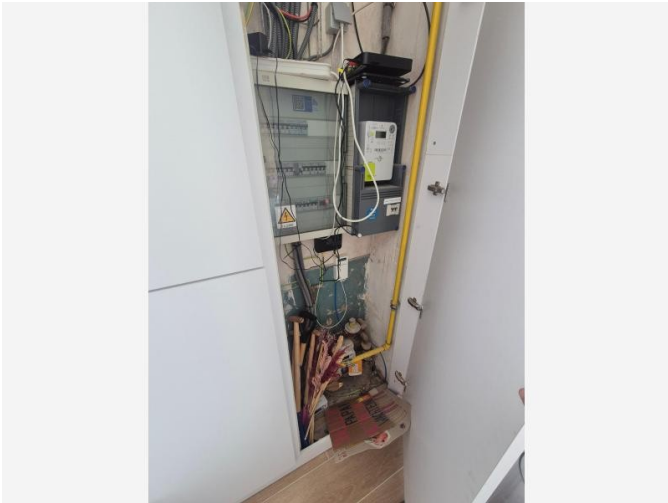
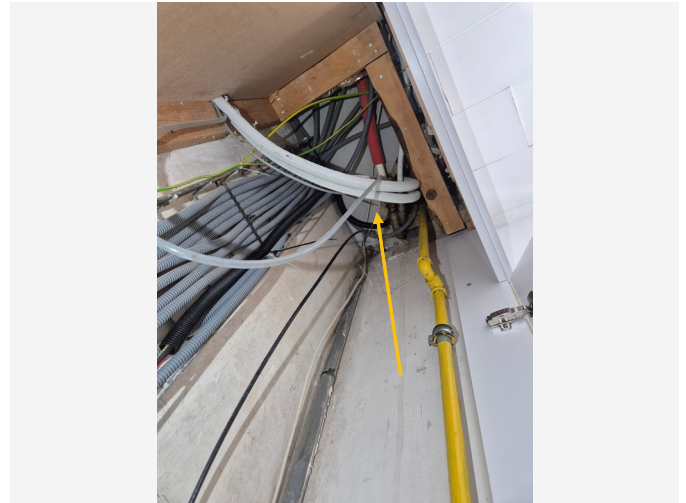
## Fiche 4: Pleisterwerk plafond

Geen asbest

| Opmerking | Er werd in de hele woning met valse plafonds gewerkt, enkel in de kast waar de elektriciteit en gas binnenkomen is nog een klein stukje van het origineel pleisterwerk op het plafond te zien. Hier werd een staal van genomen. De opgegeven oppervlakte is enkel van toepassing op het zichtbare stuk plafond. |

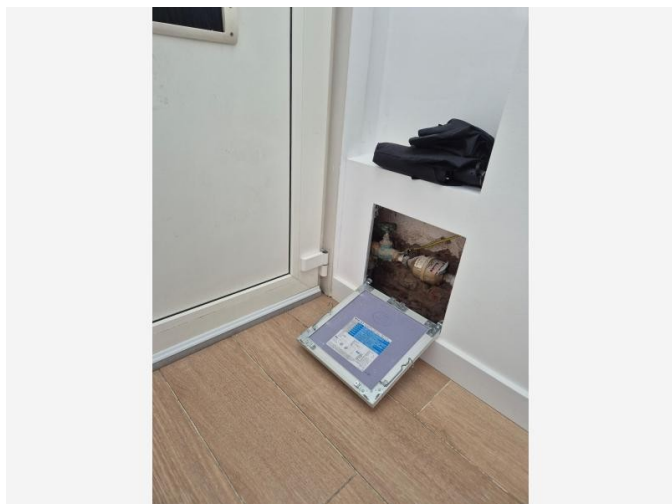
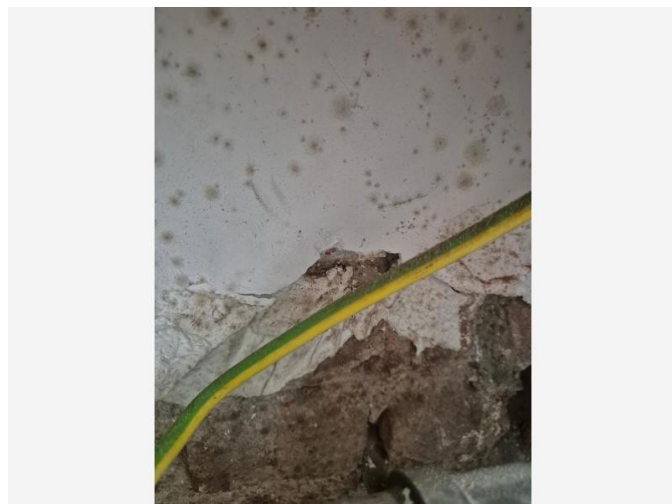
## Fiche 5: Pleisterwerk muren

Geen asbest

| Opmerking | Er werd op veel plaatsen met voorzetwanden gewerkt. Op bepaalde plaatsen is het origineel pleisterwerk nog zichtbaar, hier werden stalen van genomen. |

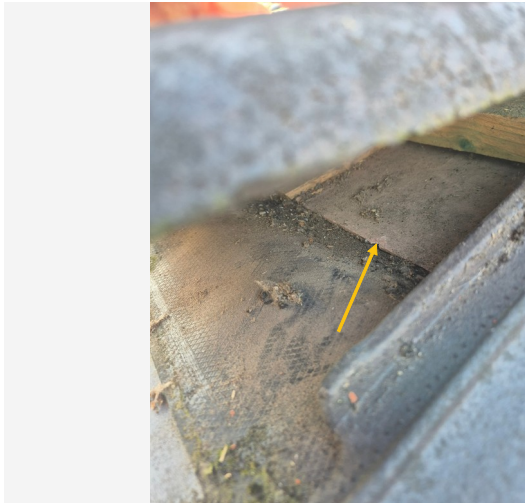
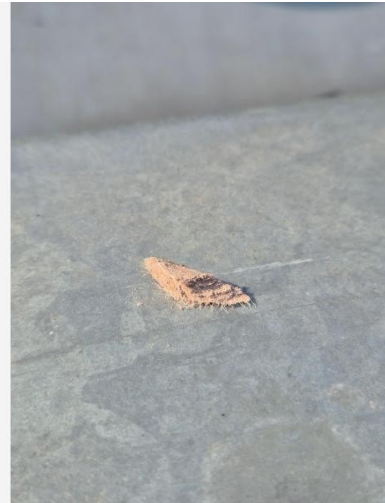
## Fiche 6: Onderdak

Geen asbest

| Opmerking | Gewicht is een schatting. |

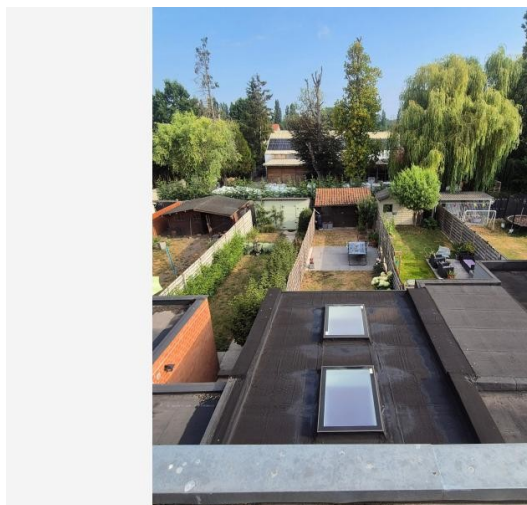
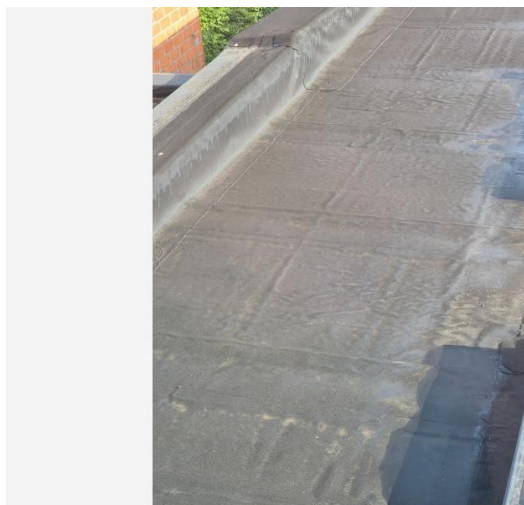
### Fiche 7: Dakbedekking plat dak

| Beschrijving | Notitie | Terug te vinden op plannen |
|---|---|---|
| Fiche 7: Dakbedekking plat dak | De dakbedekking van het plat dak (Resitrix EPDM) werd aangebracht in 2026 en is bijgevolg niet asbestverdacht. Dit kan aangetoond worden met een factuur. Er kan geen uitspraak gedaan worden over eventuele onderliggende lagen, deze kunnen enkel via destructief onderzoek onderzocht worden. | Plan 1.6: Dakbedekking |

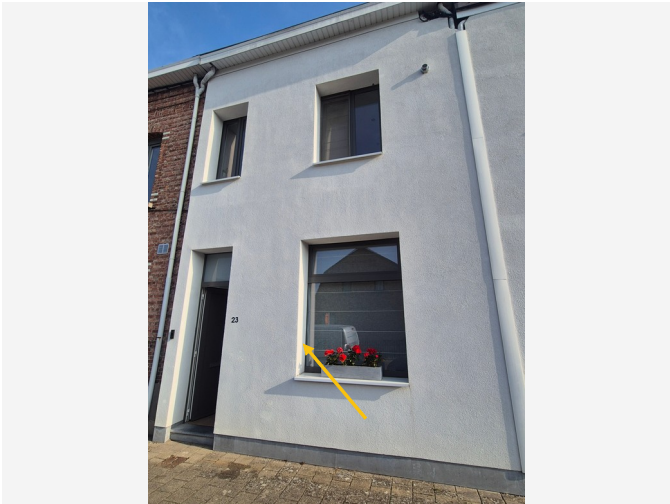
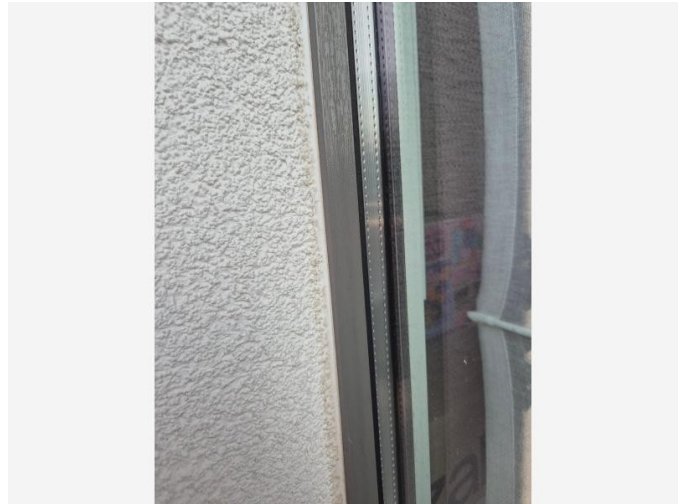
## Fiche 8: Afdichtingsmateriaal schrijnwerk

| Beschrijving | Notitie | Terug te vinden op plannen |
|---|---|---|
| Fiche 8: Afdichtingsmateriaal schrijnwerk | Er werden geen asbestverdachte afdichtings- of afwerkingsmaterialen vastgesteld aan het schrijnwerk. | - |
