# Asbestinventarisat attest

Patersstraat 15, 2300 Turnhout

Attestnummer : 20260605-000267.000

Uitgegeven op : 05.06.2026

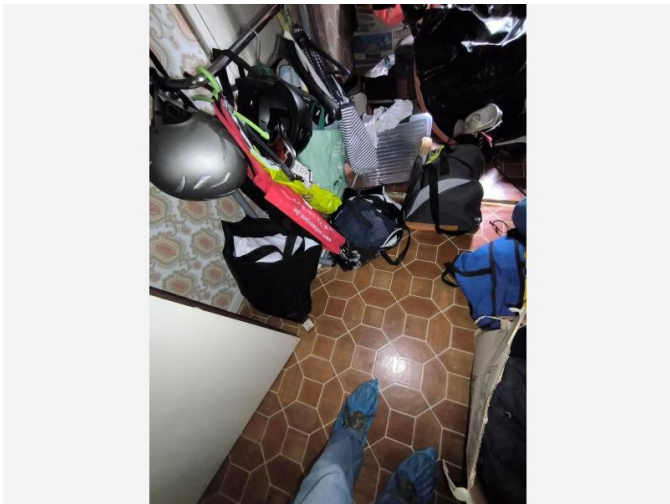
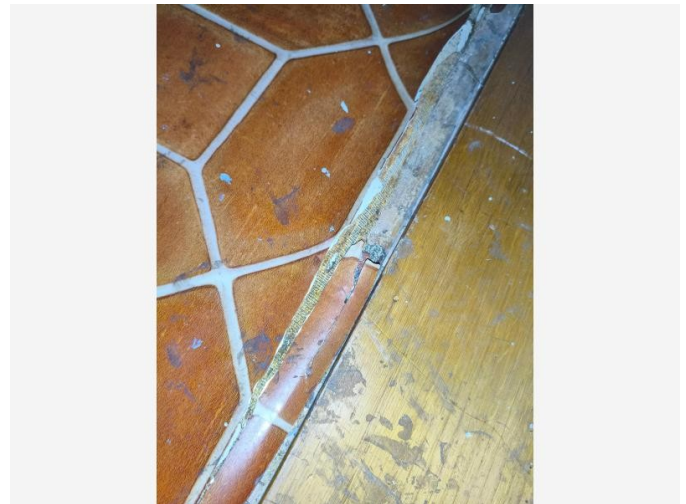
## Conclusie

Het asbestmateriaal valt onder de mijlpaal van 2034.

Bij het oprollen van de vinyl zal de onderlaag scheuren. Een kartonnen onderlaag is losgebonden.

| Eindbeoordeling materiaalrisico | Verhoogd materiaalrisico en/of verhoogde kans op vezelvrijgave |

| Gebondenheid | Categorie 2: niet-hechtgebonden met matrix |
| Asbestsoort (vezeltype) | Alleen chrysotiel aanwezig |
| Asbestconcentratie | Hoog ( $\geq 50\%$ ) |
| Toestand van het materiaal | Licht beschadigd, licht verweerd. Intacte calciumsilicaatplaat of materiaal met categorie 3-gebondenheid |

| # | Type | Referentie | Resultaat |
|---|---|---|---|
| 1.1 | Puntmonster | 6 | Chrysotiel |

| Beschrijving | Vinylvloer met kartonlaag losliggend |

- Zorg voor een veilig beheer. Vermijd het beschadigen van het asbestmateriaal. Controleer de toestand jaarlijks op wijzigingen.
- Scherm in afwachting van verwijdering het asbestmateriaal af van luchtstromingen en verstoring: bijvoorbeeld door het te verpakken, te fixeren, af te dekken, signalisatie - afbakening aan te brengen, ...

- Eenvoudige handelingen: enkel door erkend asbestverwijderaar  
Toepassing mag niet door doe-het-zelf verwijderd worden!

EH erkend saneerder : de saneerder motiveert de verwijderingsmethode in zijn werkplan. Een kartonnen onderlaag is losgebonden. Uitzonderingen zijn mogelijk voor bijvoorbeeld kleine hoeveelheden maar worden goedgekeurd door FOD Waso volgens huidige regelgeving i.v.m. asbestverwijderingsmethodes

Het is niet uitgesloten dat er op hoeken of punten toch is vastgelijmd , bij oprollen zal de onderlaag breken en is hermetische zone steeds aanbevolen

- Hermetische zone (erkend asbestverwijderaar)  
HZ Erkend saneerder blijft aanbevolen

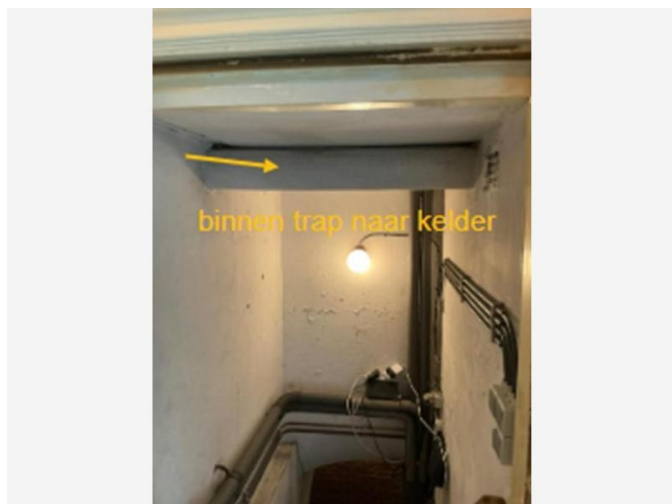
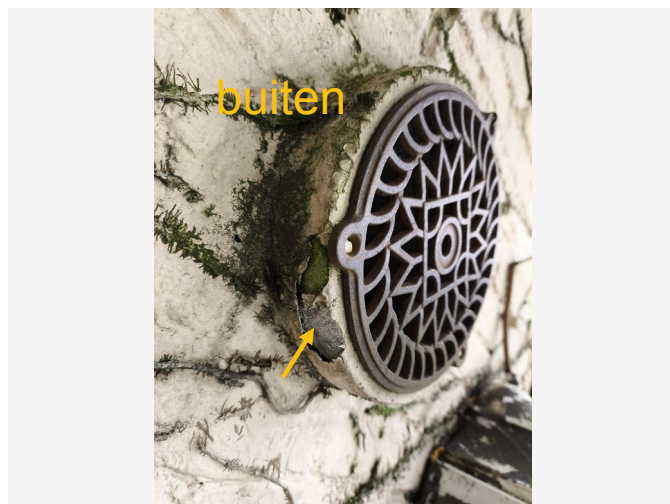
Het asbestmateriaal valt onder de mijlpaal van 2040.

De buis kan voorzichtig rondom losgebeiteld worden (zonder deze te breken), extra bevochtigen om stof te voorkomen. Standaard dragen van de nodige wegwerp beschermingsmiddelen FFP 3 masker, handschoenen en tyvecat III type 5-6, afwasbaar schoeisel.

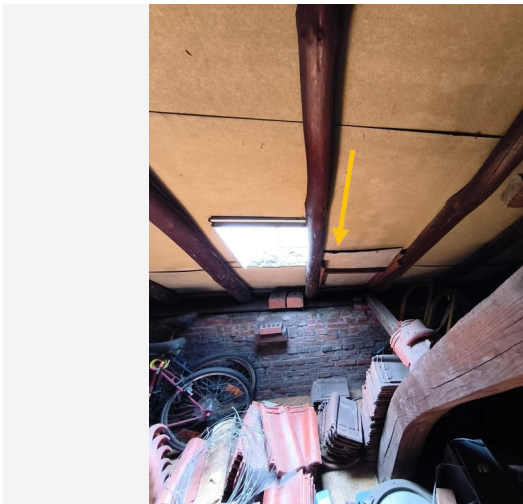
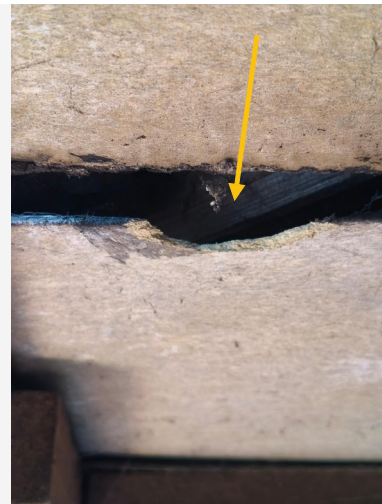
| Opmerking | <p>De vermelde oppervlaktes, diktes en volumes betreffen een beredeneerde schatting. Er worden geen rechten verleend aan deze oppervlaktes/diktes/volumes.</p> <p>Deze handeling is een steekproef, er is geen garantie dat het volledige dak met éénzelfde materiaal is opgebouwd. Dit kan enkel via destructief onderzoek vastgesteld worden.</p> |

(dak werker met 8u basisopleiding asbest) indien de platen eenvoudig te verwijderen zijn zonder kans op breken kan dit via doe-het-zelf of door werknemer(s) met opleidingsattest eenvoudige handelingen; Dek de zoldervloer af met plastic folie . Standaard dragen van de nodige wegwerp beschermingsmiddelen FFP 3 masker , handschoenen en tyvec CAT III type 5-6 , afspoelbaar schoeisel Verwijder de dakpannen. Fixeer het plaatmateriaal , de asbesthoudende platen één voor één en in hun geheel verwijderen. Niet gooien, niet breken. Verwijder onder verneveling of tussentijds voldoende bevochtigen tijdens de volledige duur van de werken. Dubbel verpakken in plastic folie , luchtdicht verpakken of plaats in container met asbestbag. Reinig Nadien de draagstructuur met vochtige doeken (+stofzuiger met absoluut filter kan niet gehuurd worden dus voor een particulier niet mogelijk .) Alle werknemer(s) moeten wel beschikken over een opleidingsattest eenvoudige handelingen 8u. Een vastgesteld asbesthoudend onderdak mag niet definitief

-u beschikt over een vernevelaar (water) of fixeermiddel om het asbestmateriaal te bevochtigen tijdens de volledige duur van de werken

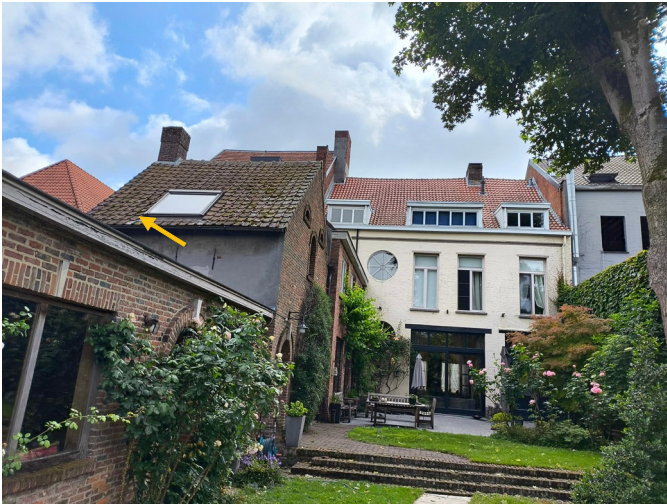
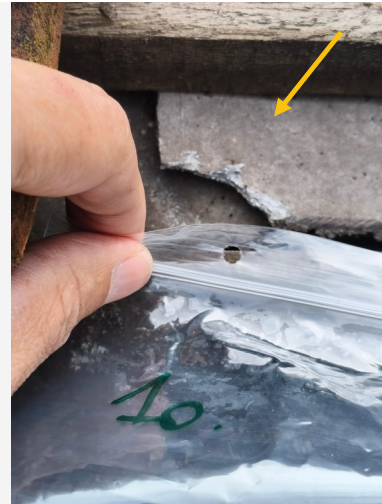
| Opmerking | <p>De vermelde oppervlaktes, diktes en volumes betreffen een beredeneerde schatting. Er worden geen rechten verleend aan deze oppervlaktes/diktes/volumes.</p> <p>Deze handeling is een steekproef, er is geen garantie dat het volledige dak met éénzelfde materiaal is opgebouwd. Dit kan enkel via destructief onderzoek vastgesteld worden.</p> |

(dak werker met 8u basisopleiding asbest) indien de platen eenvoudig te verwijderen zijn zonder kans op breken kan dit via doe-het-zelf of door werknemer(s) met opleidingsattest eenvoudige handelingen; Dek de zoldervloer af met plastic folie. Standaard dragen van de nodige wegwerp beschermingsmiddelen FFP 3 masker, handschoenen en tyvec CAT III type 5-6, afspoelbaar schoeisel. Verwijder de dakpannen. Fixeer het plaatmateriaal, de asbesthoudende platen één voor één en in hun geheel verwijderen. Niet gooien, niet breken. Verwijder onder verneveling of tussentijds voldoende bevochtigen tijdens de volledige duur van de werken. Dubbel verpakken in plastic folie, luchtdicht verpakken of plaats in container met asbestbag. Reinig Nadien de draagstructuur met vochtige doeken (+stofzuiger met absoluut filter kan niet gehuurd worden dus voor een particulier niet mogelijk.) Alle werknemer(s) moeten wel beschikken over een opleidingsattest eenvoudige handelingen 8u. Een vastgesteld asbesthoudend onderdak mag niet definitief

-u beschikt over een vernevelaar (water) of fixeermiddel om het asbestmateriaal te bevochtigen tijdens de volledige duur van de werken

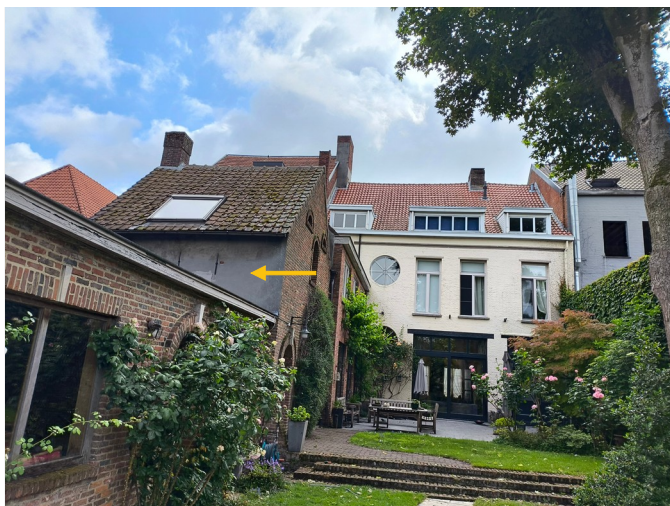
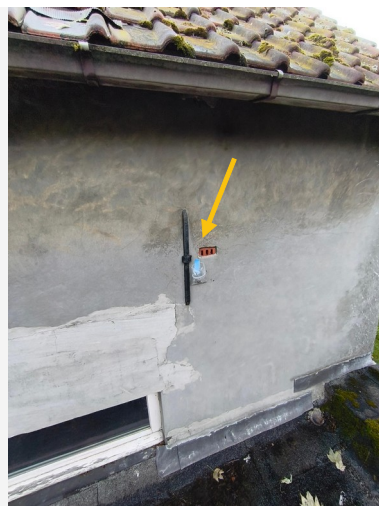
## Fiche 13: Cementering buiten gevel achterbouw

| Opmerking | De vermelde oppervlaktes en volumes betreffen een beredeneerde schatting. Er worden geen rechten verleend aan deze oppervlaktes/volumes. De dikte is een schatting die voorkomt uit de monsterplaatsen en is daarom niet altijd representatief. |

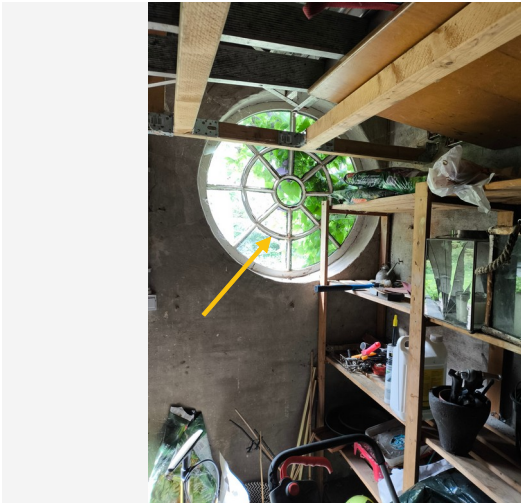
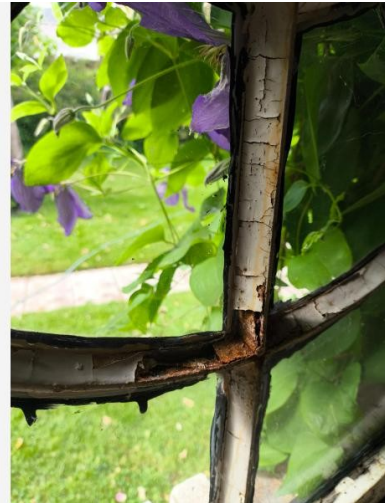
## Fiche 15: Stopverf loodglasramen

| Opmerking | <p>Betreft alle loodglasramen in buitenschrijnwerk en binnendeuren.</p> <p>Het gewicht en lm is een beredeneerde schatting. Er worden geen rechten verleend aan deze oppervlaktes. De dikte is een schatting die voorkomt uit de monsterplaatsen en is daarom niet altijd representatief.</p> |

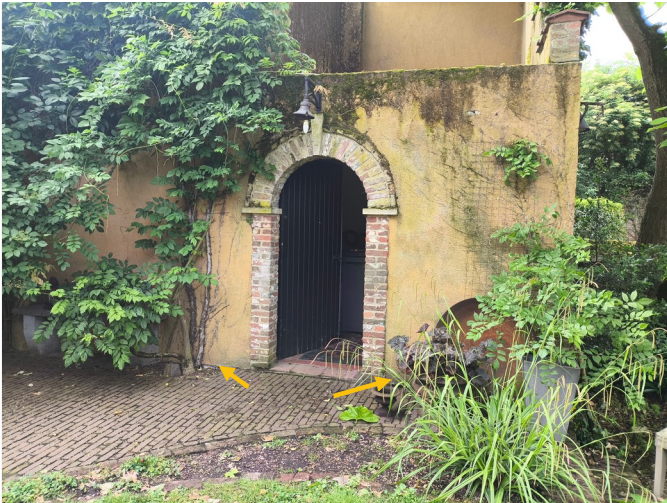
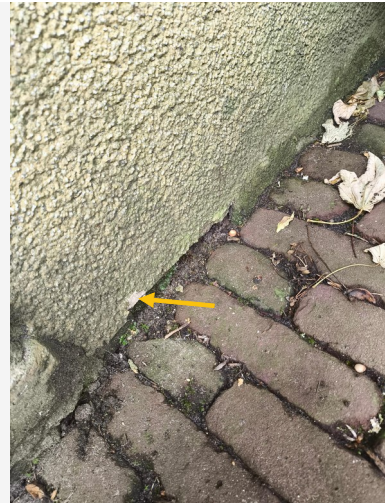
## Fiche 18: Crepi gevel buitenberging

| Opmerking | <p>In het inspectieprotocol is een monstername van crepi verplicht om dit te identificeren als niet-asbesthoudend.</p> <p>De vermelde oppervlaktes, diktes, gewichten en volumes betreffen een beredeneerde schatting. Er worden geen rechten verleend aan deze oppervlaktes/diktes/volumes.</p> |

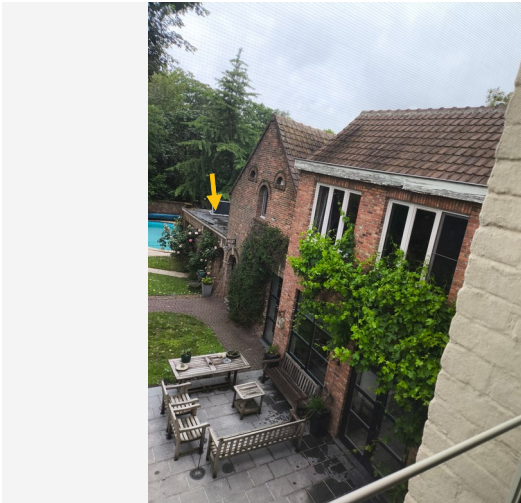
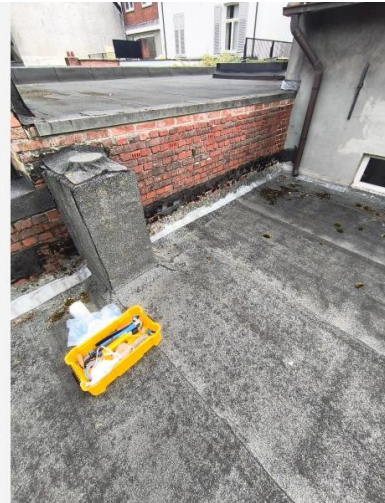
## Fiche 20: Roofing plat dak achterbouw

| Opmerking | <p>Er werd een staal genomen aan een uitstekend stuk roofing waardoor de waterdichtheid niet in het gedrang komt.</p> <p>Er kan niet uitgesloten worden dat er onderlagen aanwezig zijn (bij dakwerken extra controle aangewezen)</p> <p>De vermelde oppervlaktes, diktes en volumes betreffen een beredeneerde schatting. Er worden geen rechten verleend aan deze oppervlaktes/diktes/volumes.</p> |

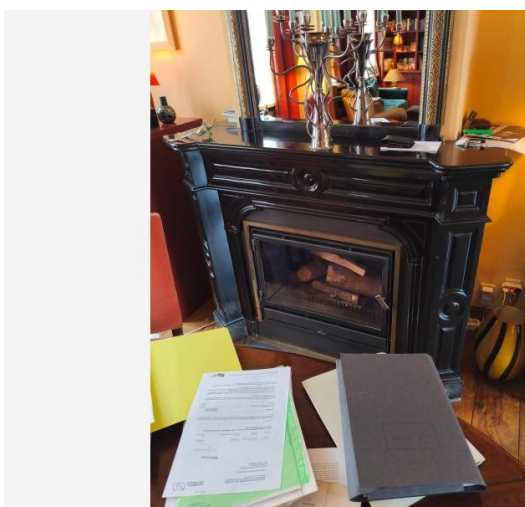
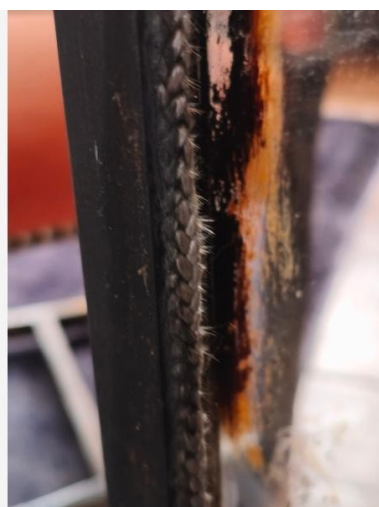
## Fiche 26: Kachelkoord (visueel niet verdacht)

| Beschrijving | Notitie | Terug te vinden op plannen |
|---|---|---|
| Fiche 26: Kachelkoord (visueel niet verdacht) | De koord werd visueel herkend als een synthetische koord en is niet asbesthoudend. | Plan 1.10: plan glv |

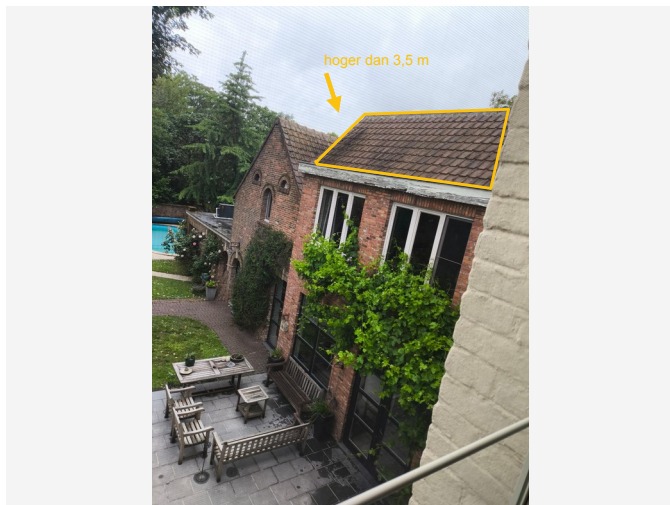
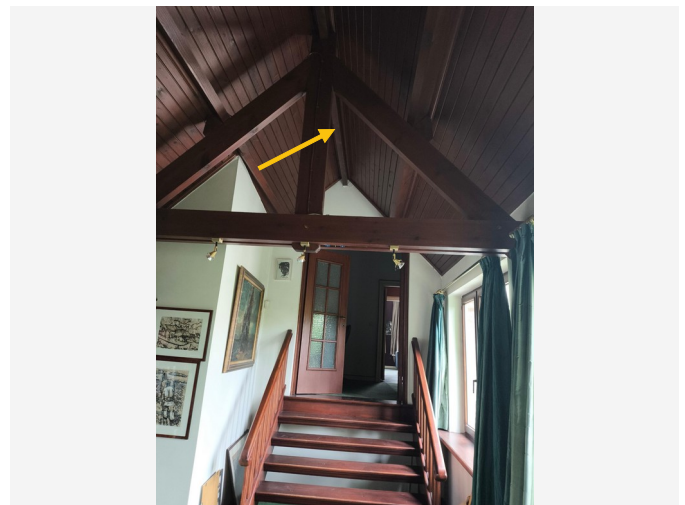
### Fiche 27: Onderdak bureau achterbouw niet waarneembaar

| Beschrijving | Notitie | Terug te vinden op plannen |
|---|---|---|
| Fiche 27: Onderdak bureau achterbouw niet waarneembaar | <p>De hoogte is meer dan 3,5 m , de binnenzijde is afgewerkt met houten planchetten.</p> <p>Het is niet waarneembaar of op dit dakgedeelte een asbestverdacht onderdak aanwezig is.</p> <p>Laat bij dakwerken dit extra controleren.<br/>Het dak werd vernieuwd in 1992.</p> | <p>Plan 1.1: situeringsplan</p> <p>Plan 1.5: plan achterbouw</p> |
