# Asbestinventarisatetest

Bevrijdingslei 12, 2930 Brasschaat

Attestnummer : 20260804-000008.000

Uitgegeven op : 04.08.2026

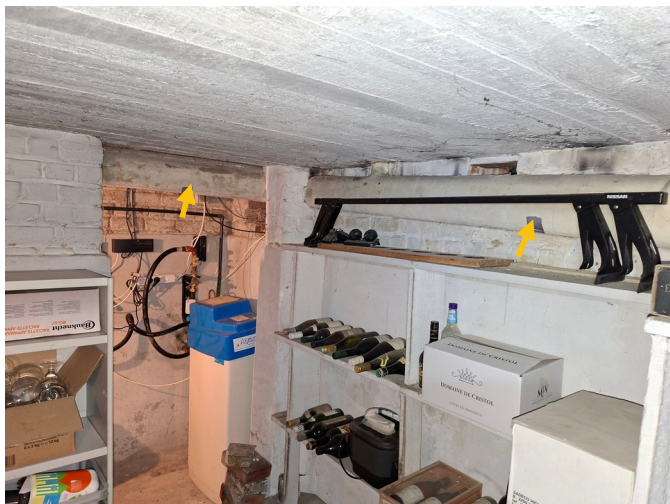
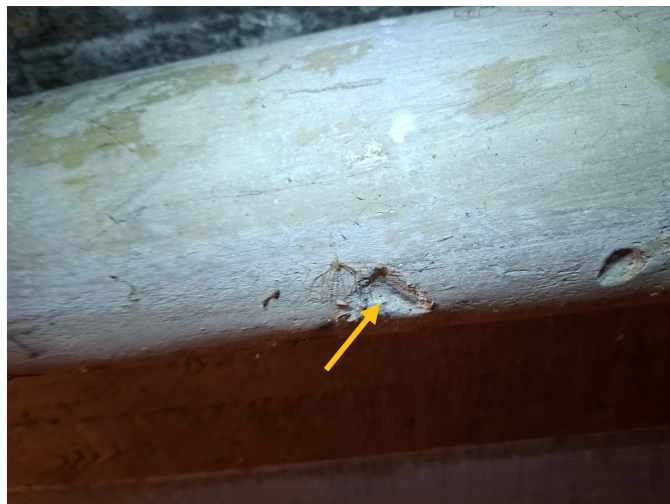
| Eindbeoordeling materiaalrisico | Verhoogd materiaalrisico en/of verhoogde kans op vezelvrijgave |

| Gebondenheid | Categorie 2: niet-hechtgebonden met matrix |
| Asbestsoort (vezeltype) | Amfibool aanwezig, uitgezonderd crocidoliet |
| Asbestconcentratie | Hoog ( $\geq 50\%$ ) |
| Toestand van het materiaal | Licht beschadigd, licht verweerd. Intacte calciumsilicaatplaat of materiaal met categorie 3-gebondenheid |

| # | Type | Referentie | Resultaat |
|---|---|---|---|
| 1.1 | Mengmonster | buis bocht. | Amosiet |
| 1.2 | Mengmonster | buis recht. | Amosiet |

| Beschrijving | leidingisolatie in gips - kelder voor |

Verwijderen

- Verwijder dit asbestmateriaal zo snel mogelijk. Volg de toestand goed op.

- Hermetische zone (erkend asbestverwijderaar)  
Bij het uitvoeren van hermetische zone is het verplicht om deze te laten uitvoeren door een erkend asbestverwijderaar. De werknemers moeten in het bezit zijn van een opleidingsattest, ook is het gebruik van de juiste persoonlijke beschermingsmiddelen (PBM's) verplicht om blootstelling aan asbestvezels te voorkomen.

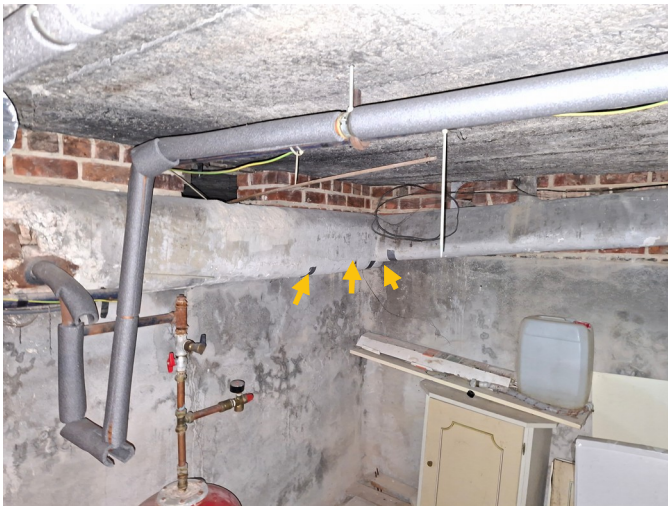
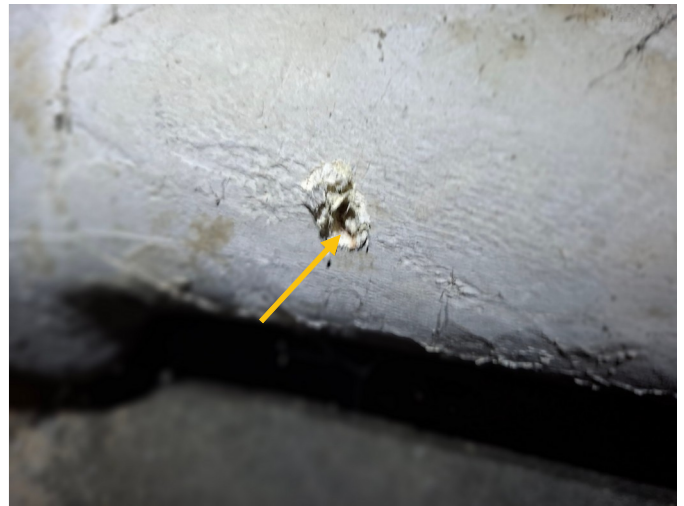
| Eindbeoordeling materiaalrisico | Verhoogd materiaalrisico en/of verhoogde kans op vezelvrijgave |

| Gebondenheid | Categorie 2: niet-hechtgebonden met matrix |
| Asbestsoort (vezeltype) | Amfibool aanwezig, uitgezonderd crocidoliet |
| Asbestconcentratie | Hoog ( $\geq 50\%$ ) |
| Toestand van het materiaal | Licht beschadigd, licht verweerd. Intacte calciumsilicaatplaat of materiaal met categorie 3-gebondenheid |

| # | Type | Referentie | Resultaat |
|---|---|---|---|
| 2.1 | Mengmonster | buis bocht | Amosiet |
| 2.2 | Mengmonster | buis recht | Amosiet |

| Beschrijving | leidingisolatie in gips - kelder achter |

Verwijderen

- Verwijder dit asbestmateriaal zo snel mogelijk. Volg de toestand goed op.

- Hermetische zone (erkend asbestverwijderaar)  
Bij het uitvoeren van hermetische zone is het verplicht om deze te laten uitvoeren door een erkend asbestverwijderaar. De werknemers moeten in het bezit zijn van een opleidingsattest, ook is het gebruik van de juiste persoonlijke beschermingsmiddelen (PBM's) verplicht om blootstelling aan asbestvezels te voorkomen.

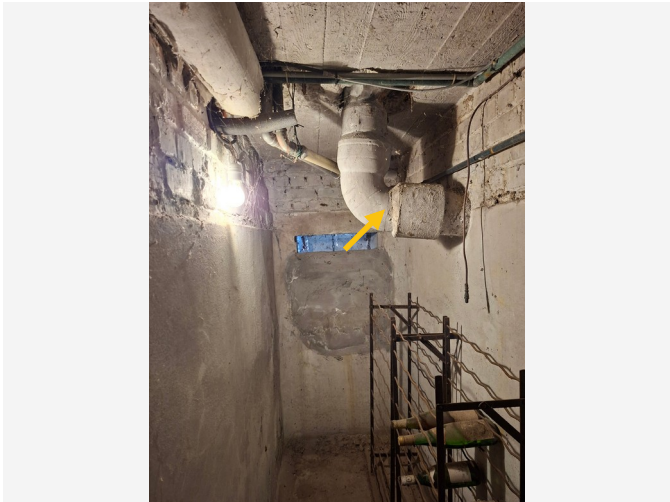
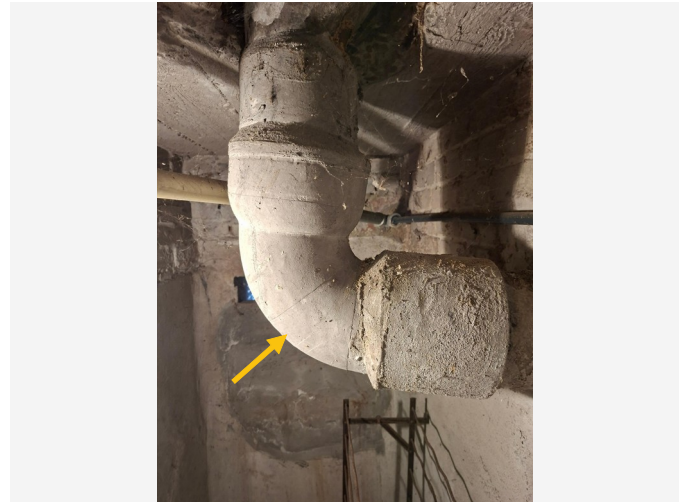
Het asbestmateriaal valt onder de mijlpaal van 2040.

Zorgvuldig beheren

- Zorg voor een veilig beheer. Vermijd het beschadigen van het asbestmateriaal. Controleer de toestand jaarlijks op wijzigingen.
- Voer bijkomende staalname(s) uit.

- Eenvoudige handelingen: mag via doe-het-zelf of door werknemer(s) met opleidingsattest eenvoudige handelingen  
Bij het uitvoeren van eenvoudige handelingen, zoals toegestaan via doe-het-zelfmethoden of door werknemers met een opleidingsattest, is het gebruik van de juiste persoonlijke beschermingsmiddelen (PBM's) verplicht om blootstelling aan asbestvezels te voorkomen. Wij adviseren echter om asbest te laten verwijderen door een werknemer met opleidingscertificaat. Maar het is ook toegestaan via de doe-het-zelfmethode, mits de juiste voorzorgsmaatregelen en PBM's in acht worden genomen. De te gebruiken PBM's zijn:
  - FFP3-mondmasker of halfgelaatsmasker met P3 filter
  - wegwerpoverall (Tyvek CATIII, type 5 en 6)

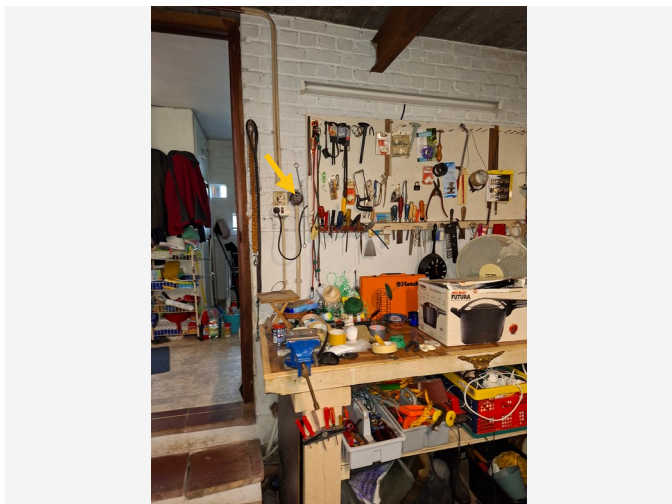
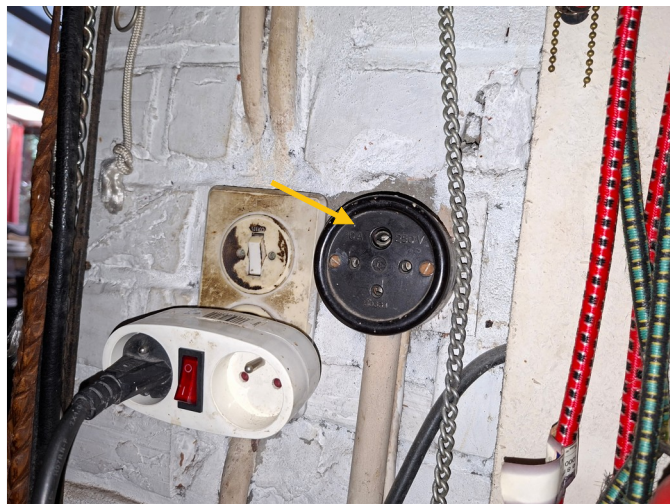
| Opmerking | De exacte lengte kon niet worden vastgesteld. |

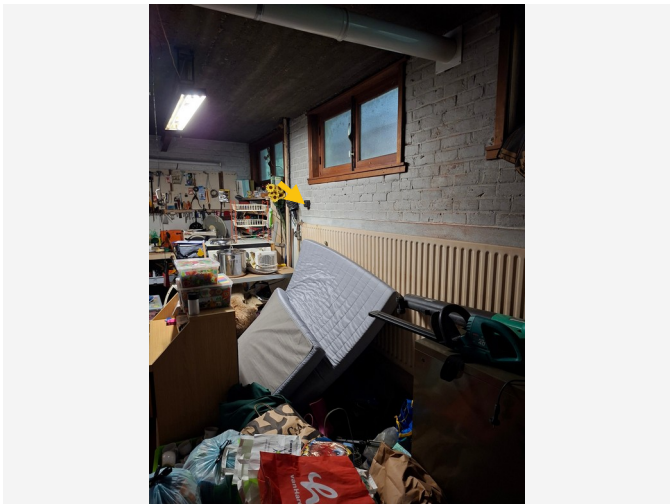
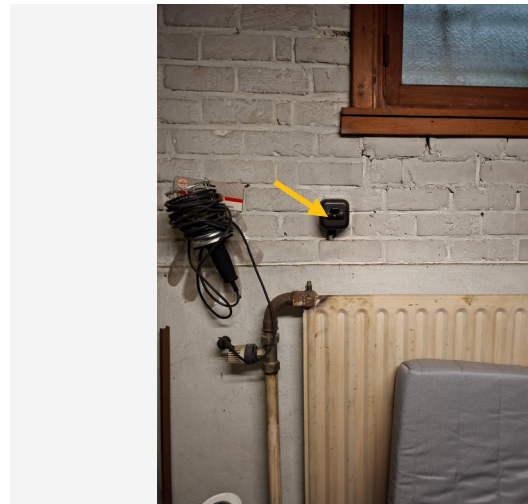
| Opmerking | De hoeveelheid is een zo nauwkeurig mogelijke opmeting, waar evenwel kleine afwijkingen op mogelijk zijn. |

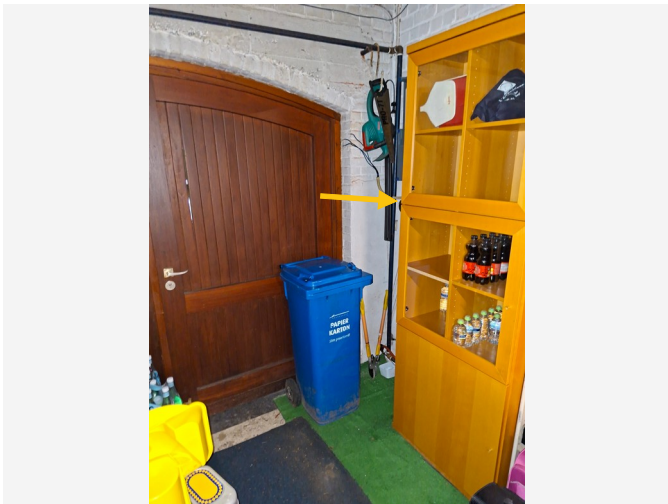
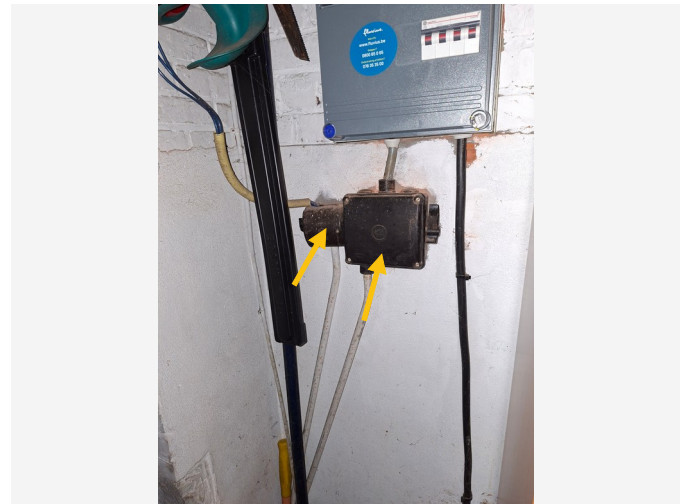
| Opmerking | De hoeveelheid is een zo nauwkeurig mogelijke opmeting, waar evenwel kleine afwijkingen op mogelijk zijn. |
