# Asbestinventarisatetest

Tempel 15, 9572 Lierde

Attestnummer : **20260731-000264.000**

Uitgegeven op : **31.07.2026**

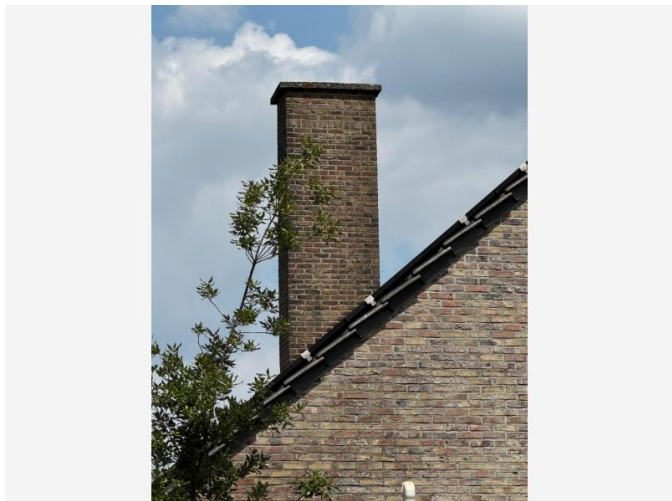
# Fiche 1: Schouwmantels (binnenzijde / bovenzijde / randopsluiting) hoofdgebouw

*Situeringsfoto*

### Tijdelijke beperking

**Reden:** Het te onderzoeken materiaal situeert zich hoger dan 3,50 m te rekenen vanaf een veilige ondergrond

**Uitleg van de asbestdeskundige:** Wij kunnen binnen de huidige opdracht en conform het MB met het inspectieprotocol geen controle uitvoeren van de boven / binnenzijde van de schouwmantel plus de omliggende dichtingsmaterialen zoals mastieken, bitumen, afdichtingen en controleren of er asbestverdachte toepassingen aanwezig zijn en/of dit inspecteren en identificeren. Er is namelijk geen mogelijkheid om de waarneming uit te voeren vanop een veilige ondergrond met een maximale hoogte van 3.5 meter zoals opgenomen in de wetgeving. Dit blijft eventueel nog te verifiëren bij latere handelingen aan of renovaties van deze toepassing.

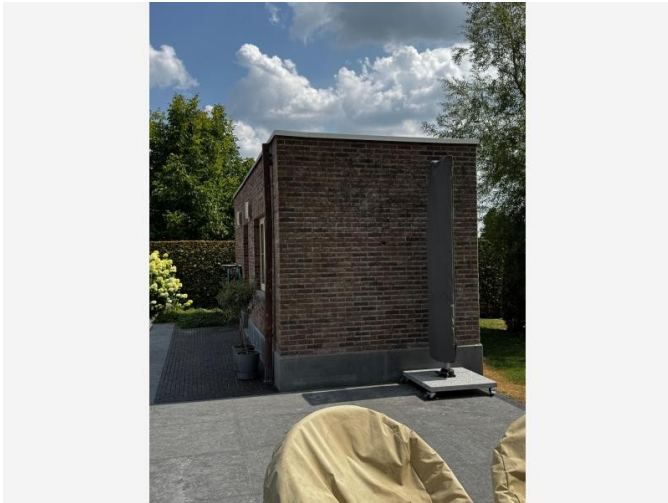
Situeringsfoto

#### Uitgesloten van inspectie

**Bouwjaar:** 2011

*Constructies gebouwd vanaf 2001 moeten niet onderzocht worden*

| Opmerking | De tuinberging werd volledig nieuw opgericht in 2011. De facturen werden in de databank ingevoerd als bewijsdocument. |

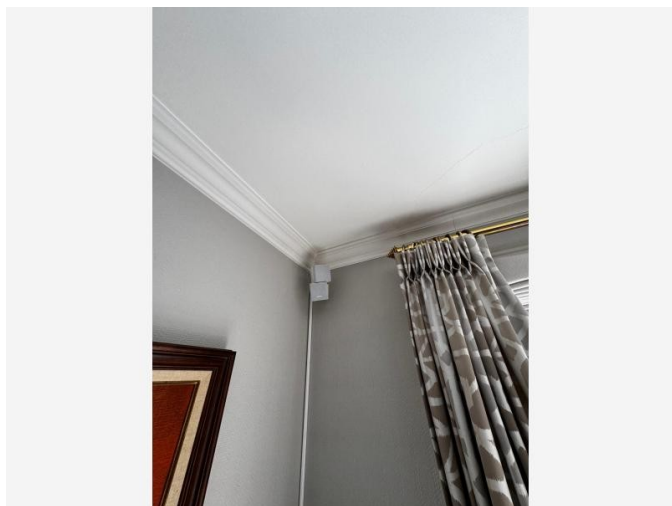
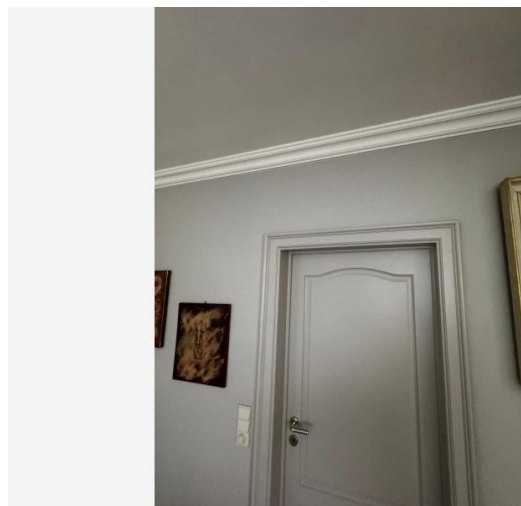
### Informatie over een niet-asbestverdacht materiaal

Alle sierlijsten aan de plafonds doorheen de woning bestaan uit niet-asbesthoudende materialen namelijk hout en/of kunststof.

| Basis voor advies | De asbestdeskundige beoordeelt het materiaal als niet-asbestverdacht. |

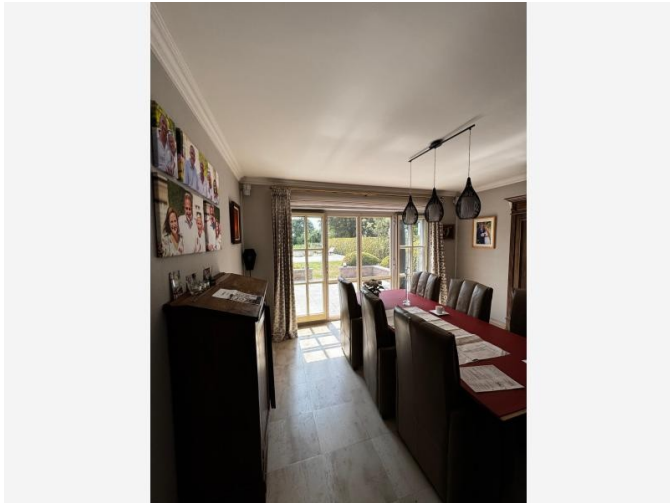
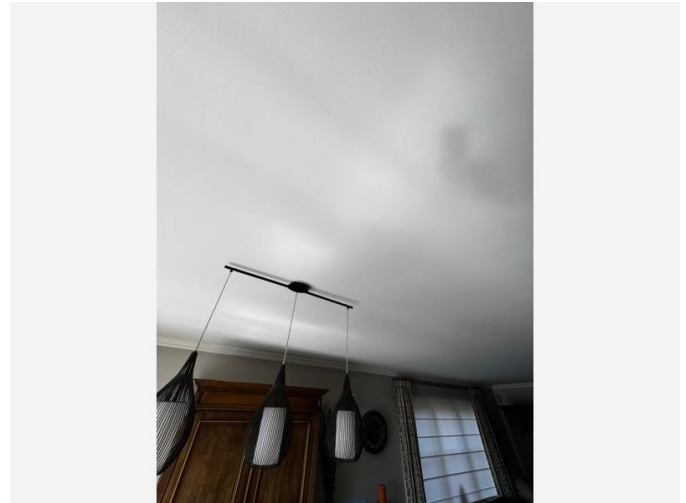
## Fiche 4: Plafondpleister hoofdgebouw

### Conclusie

Geen asbest

| # | Type | Referentie | Resultaat |
|---|---|---|---|
| 4.1 | Mengmonster | Ahst02 | Geen asbest |

| Opmerking | <p>Bepaalde plafonds in de volledige woning zijn afgewerkt door middel van niet-asbestverdachte voorzetpanelen (pleisterplaten type Gyproc). Het is echter niet waarneembaar of er zich onder of tussen deze toepassing (zoals afsmeerlagen) nog andere toepassingen bevinden conform de richtlijnen voor een niet-destructief onderzoek.</p> <p>De stookruimte beschikt niet over een smeerpleisterlaag en maakt desgevallend geen deel uit van de verplicht te bemonsteren ruimtes.</p> |

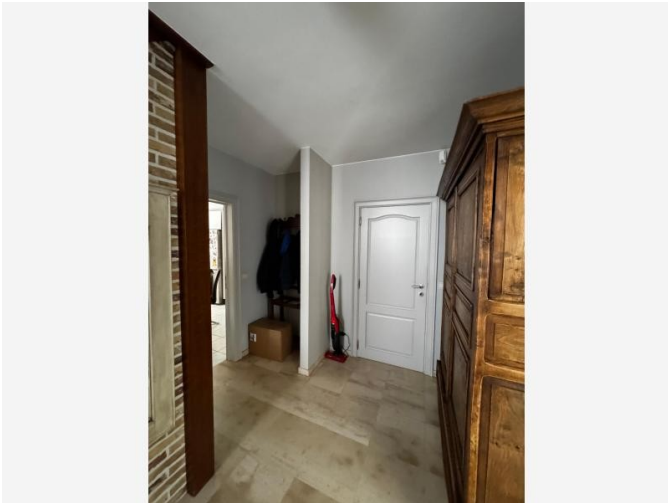
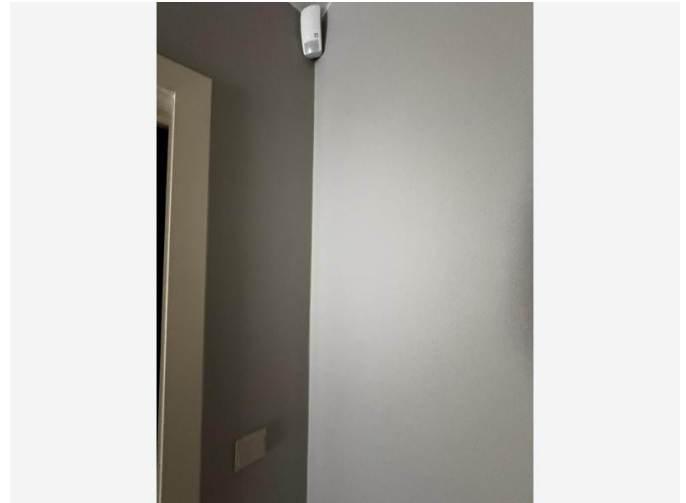
### Conclusie

Geen asbest

| # | Type | Referentie | Resultaat |
|---|---|---|---|
| 5.1 | Mengmonster | Ahst01 | Geen asbest |

| Opmerking | <p>Bepaalde binnenmuren in de volledige woning zijn afgewerkt door middel van niet-asbestverdachte voorzetpanelen (pleisterplaten type Gyproc). Het is echter niet waarneembaar of er zich onder of tussen deze toepassing (zoals afsmeerlagen) nog andere toepassingen bevinden conform de richtlijnen voor een niet-destructief onderzoek.</p> <p>De stookruimte beschikt niet over een smeerpleisterlaag en maakt desgevallend geen deel uit van de verplicht te bemonsteren ruimtes.</p> |

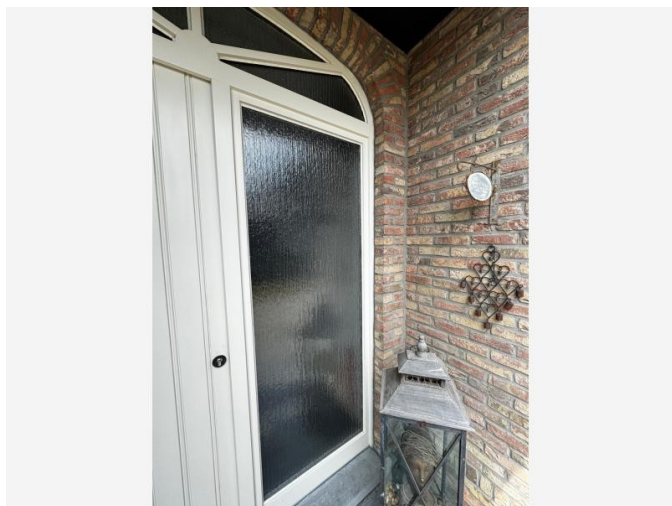
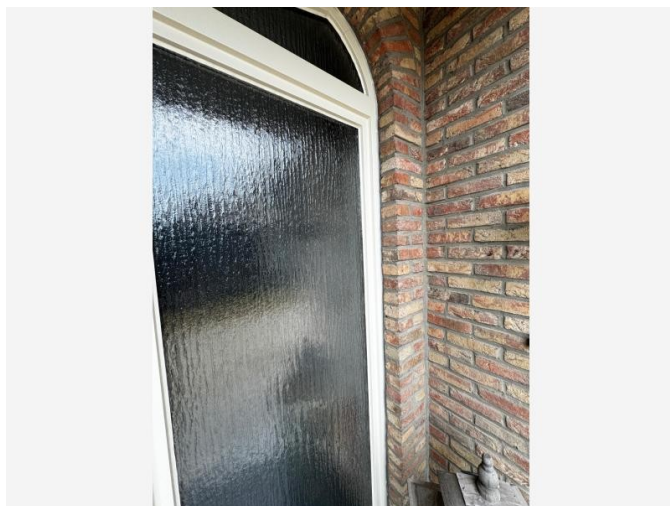
### Fiche 6: Dichtingen ramen / deuren / garage hoofdgebouw

| Beschrijving | Notitie | Terug te vinden op plannen |
|---|---|---|
| Fiche 6: Dichtingen ramen / deuren / garage hoofdgebouw | Alle ramen, deuren en garagepoort(en) bevatten niet-asbesthoudende dichtingsmaterialen zoals hout, cellulose, silicone, rubber, ea. | - |

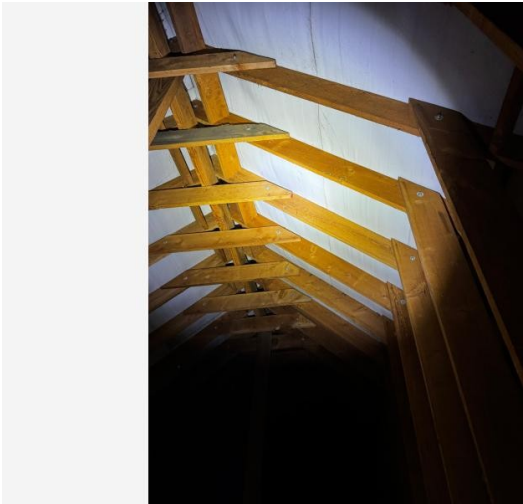
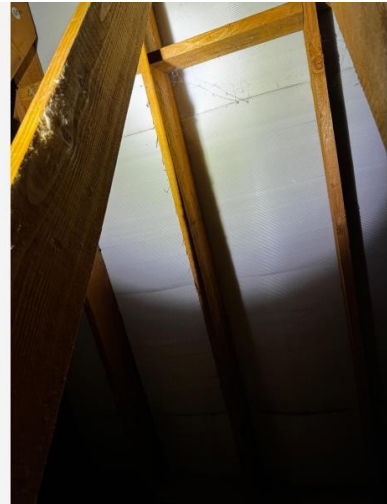
## Fiche 7: Onderdak hoofdgebouw (zadeldak)

| Beschrijving | Notitie | Terug te vinden op plannen |
|---|---|---|
| Fiche 7: Onderdak hoofdgebouw (zadeldak) | Het onderdak van het hoofdgebouw bestaat uit niet-asbesthoudende materialen nl. een kunststof inerte platen. | - |

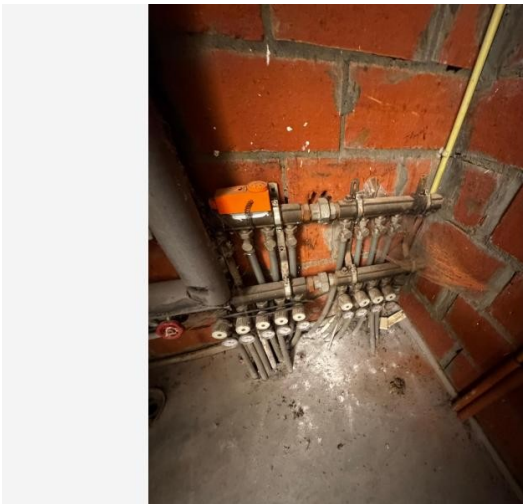
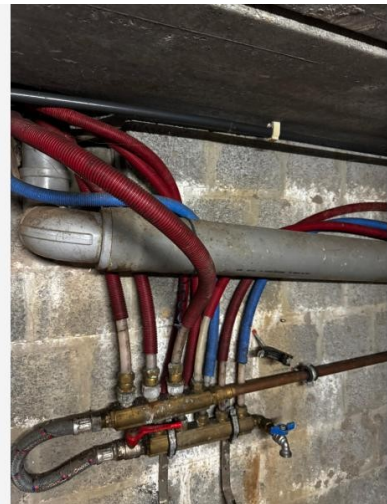
## Fiche 8: Leidingisolatie hoofdgebouw

| Beschrijving | Notitie | Terug te vinden op plannen |
|---|---|---|
| Fiche 8: Leidingisolatie hoofdgebouw | De leidingen bestaan allemaal uit preflexleidingen type alupex zonder asbesthoudende materialen. | - |

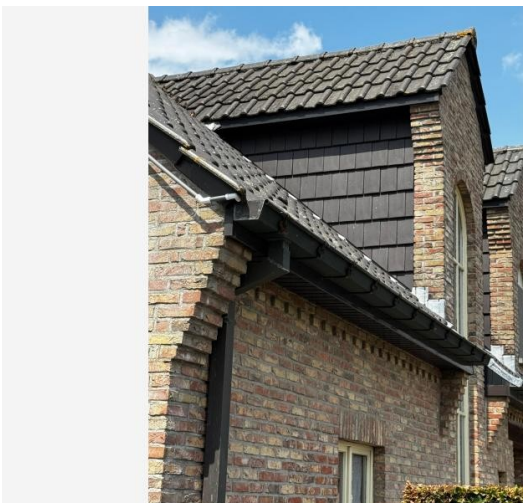
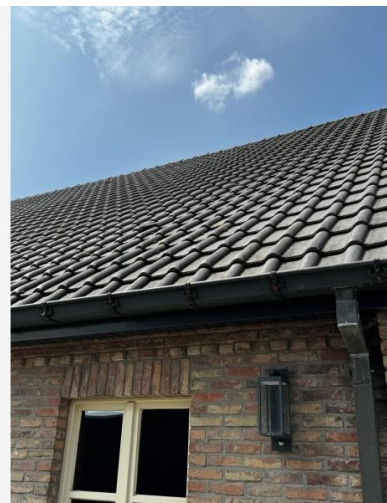
## Fiche 9: Dakbedekking hoofdgebouw (zadeldaken)

| Beschrijving | Notitie | Terug te vinden op plannen |
|---|---|---|
| Fiche 9: Dakbedekking hoofdgebouw (zadeldaken) | De dakbedekking bestaat uit niet-asbesthoudende materialen namelijk dakpannen. | - |

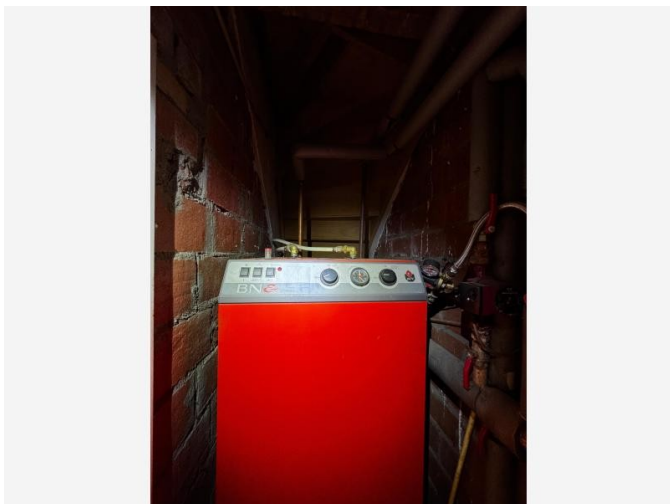
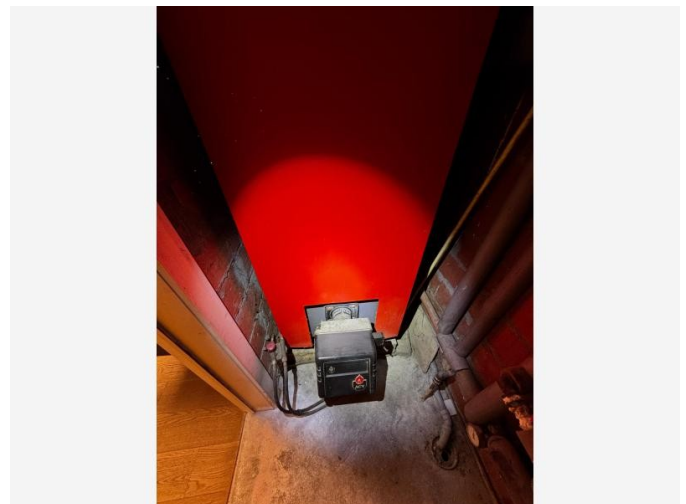
### Fiche 10: CV-installatie hoofdgebouw

| Beschrijving | Notitie | Terug te vinden op plannen |
|---|---|---|
| Fiche 10: CV-installatie hoofdgebouw | De CV-installatie betreft een stookolieinstallatie van het merk ACV met volledig afgesloten wandpanelen. Desgevallend kunnen wij geen waarneming doen of er zich aan de binnenzijde nog asbestverdachte dichtingen of isolatiematerialen bevinden zonder destructieve handelingen uit te voeren. | - |
