# Asbestinventarisatattest

E. Eylenboschstraat 60A, 1703 Dilbeek

Attestnummer : **20260525-000215.000**

Uitgegeven op : **25.05.2026**

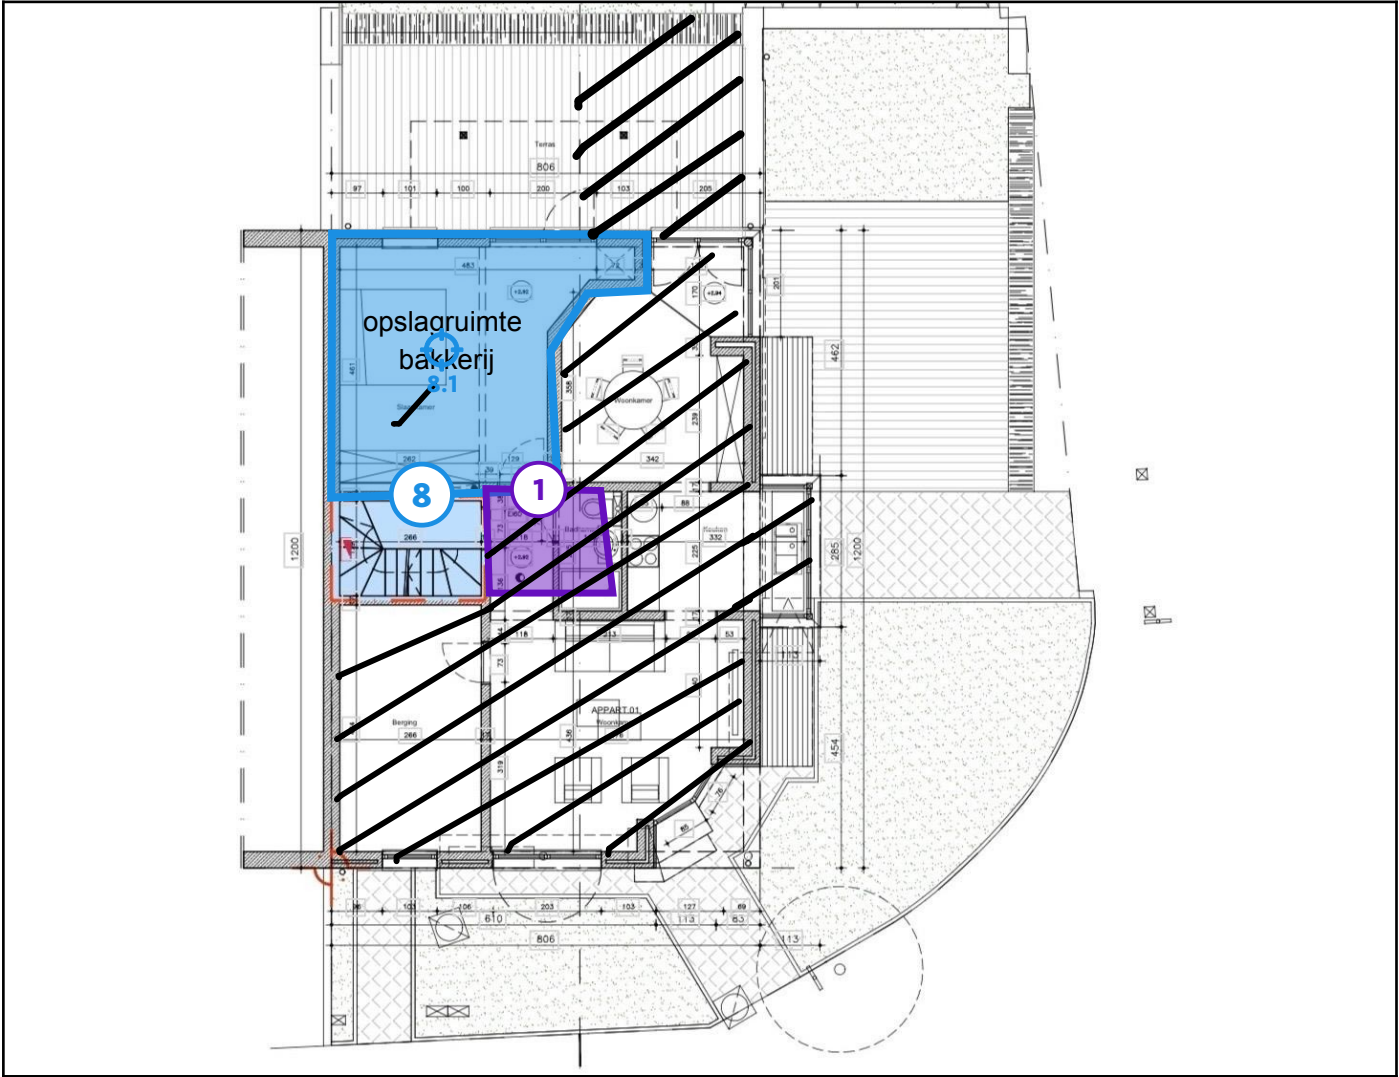
# Plan 1.8: +1 plafonds

| Beschrijving | Type | Actie |
|---|---|---|
| 1. Schouw | Beperking | - |

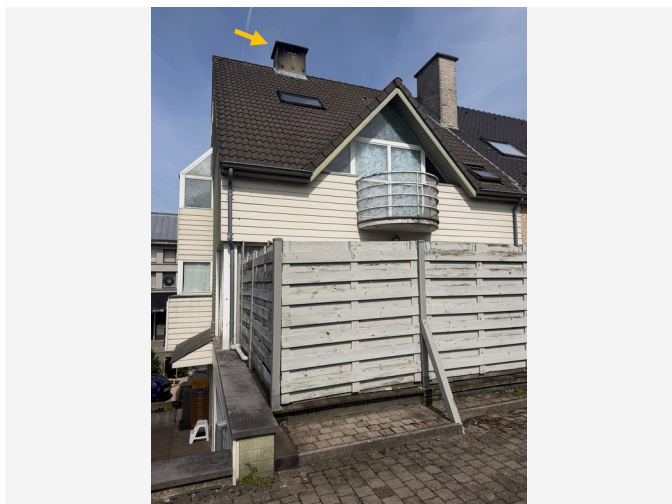
Situeringsfoto

**Reden:** Het te onderzoeken materiaal situeert zich hoger dan 3,50 m te rekenen vanaf een veilige ondergrond

**Uitleg van de asbestdeskundige:** De schouw bevat binnenin mogelijk een asbestcement rookgaskanaal. Laat dit onderzoeken bij eventuele werken.

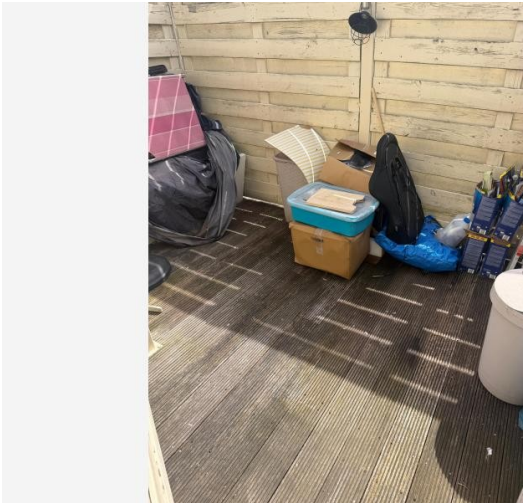
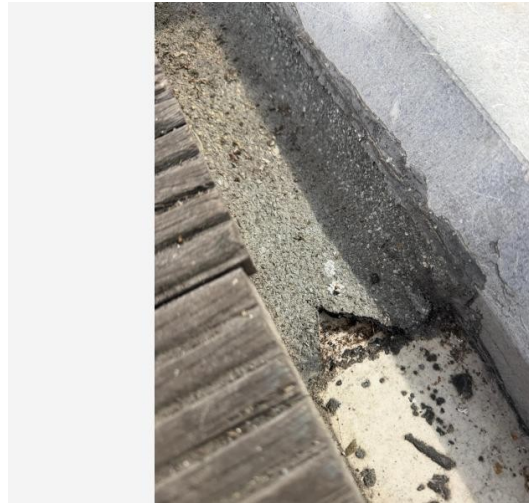
## Fiche 2: Roofing terras

Geen asbest

| Opmerking | Staalname tot op de eventuele onderliggende lagen is niet mogelijk zonder uitbreiding naar een destructief onderzoek. |

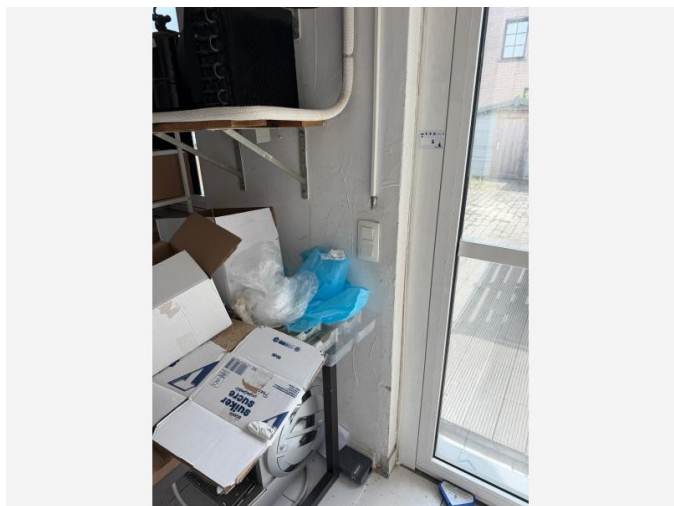
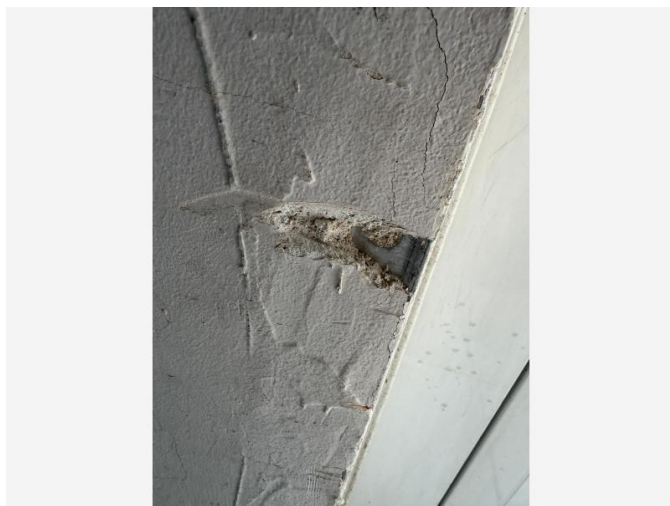
## Fiche 3: Pleisterwerk wanden

Geen asbest

| # | Type | Referentie | Resultaat |
|---|---|---|---|
| 3.1 | Mengmonster | MM01 | Geen asbest |

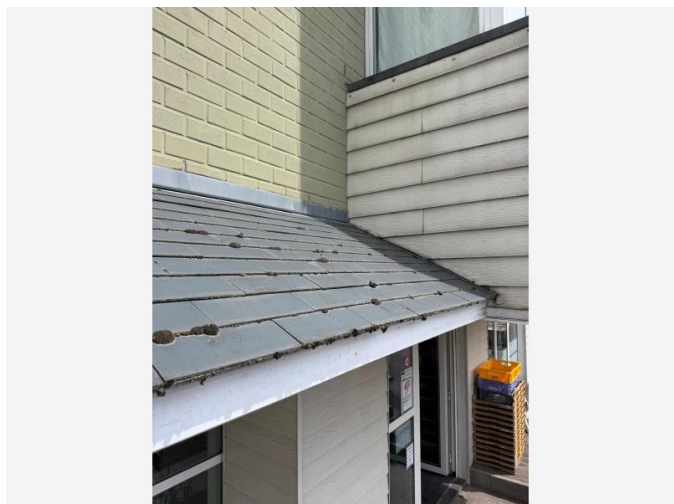
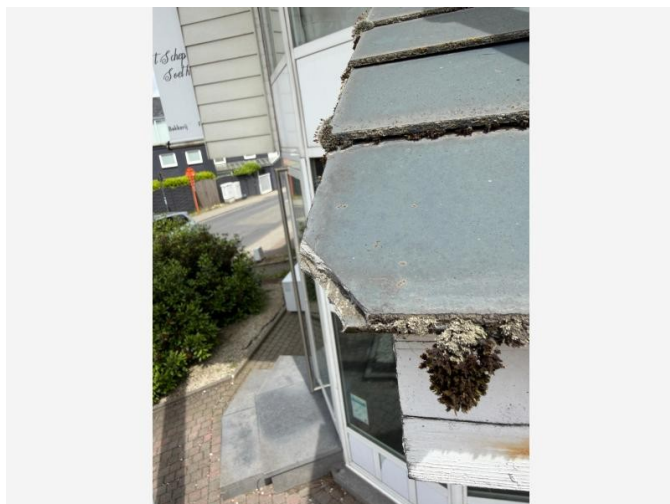
## Fiche 4: Dak 1 bestaande uit leien

Geen asbest

| # | Type | Referentie | Resultaat |
|---|---|---|---|
| 4.1 | Puntmonster | MM04 | Geen asbest |

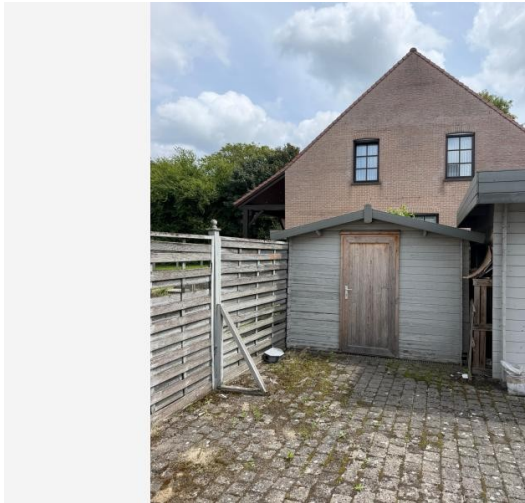
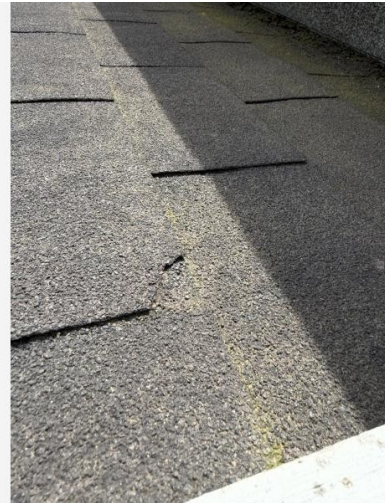
## Fiche 5: Dak bestaande uit bitumineuze leien

Geen asbest

| # | Type | Referentie | Resultaat |
|---|---|---|---|
| 5.1 | Puntmonster | MM03 | Geen asbest |

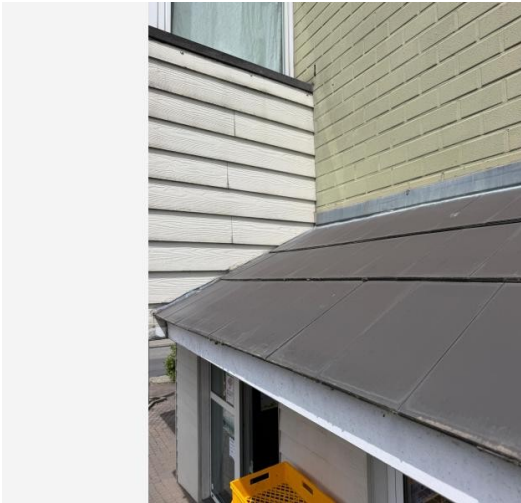
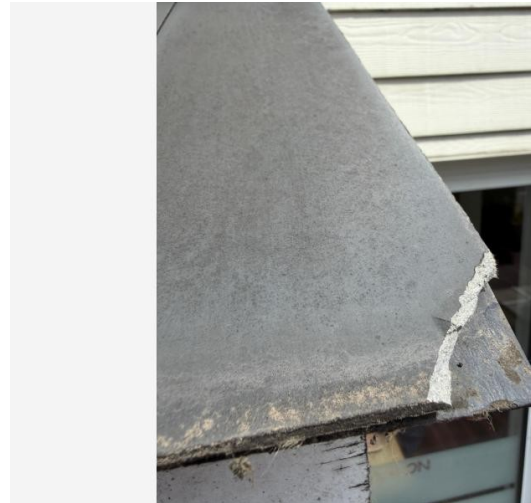
## Fiche 6: Dak 2 bestaande uit leien

Geen asbest

| # | Type | Referentie | Resultaat |
|---|---|---|---|
| 6.1 | Puntmonster | MM05 | Geen asbest |

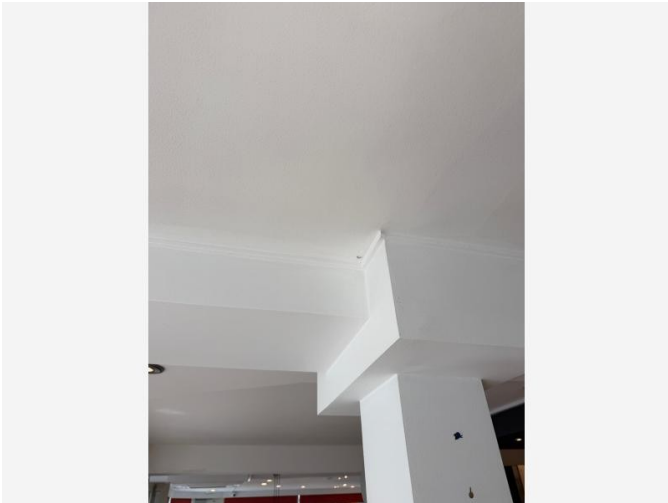
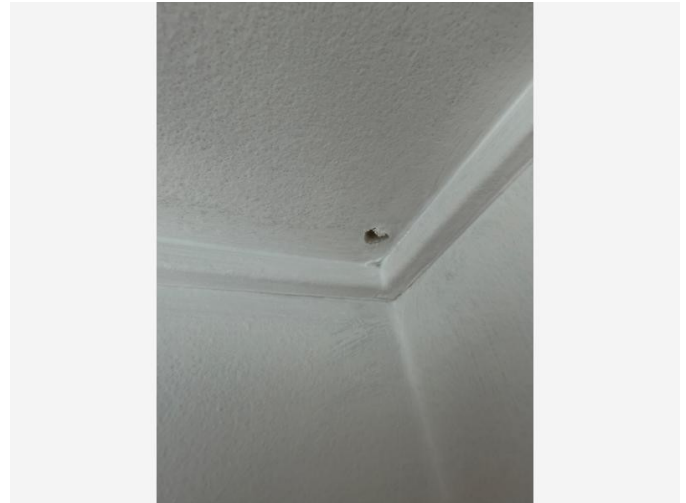
## Fiche 8: Pleisterwerk plafonds

Geen asbest

| # | Type | Referentie | Resultaat |
|---|---|---|---|
| 8.1 | Mengmonster | MM02 | Geen asbest |

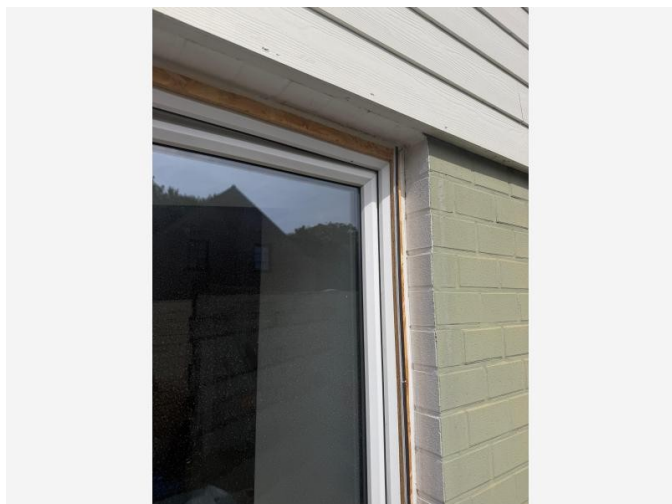
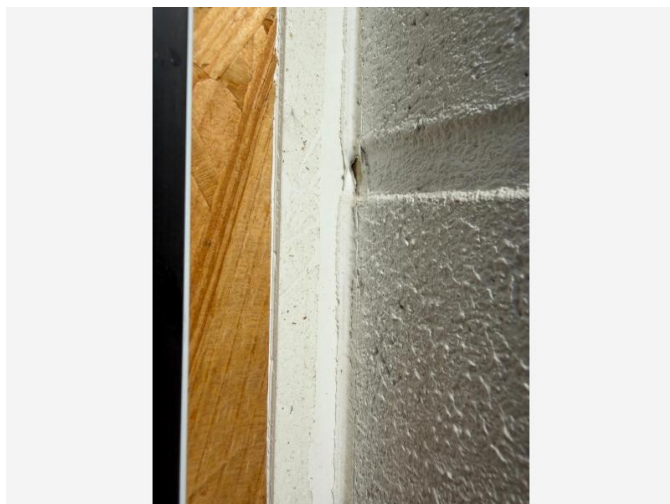
### Fiche 9: Mastiek (siliconen)

| Beschrijving | Notitie | Terug te vinden op plannen |
|---|---|---|
| Fiche 9: Mastiek (siliconen) | Er is geen asbestverdachte mastiek aanwezig. | Plan 1.2: +0 siliconen<br>Plan 1.6: +1 siliconen |

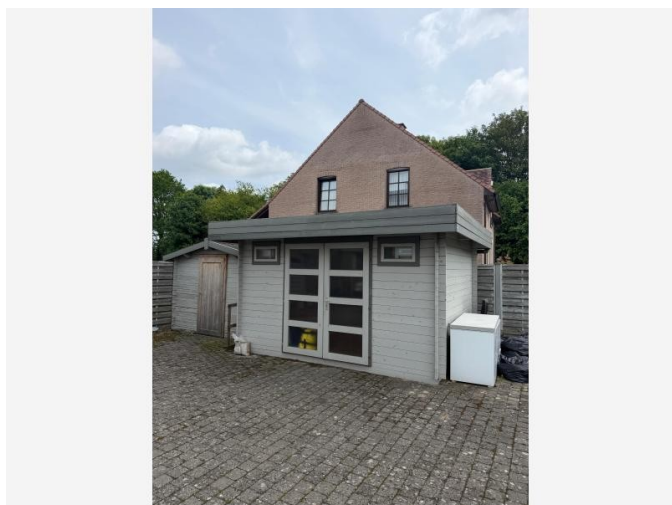
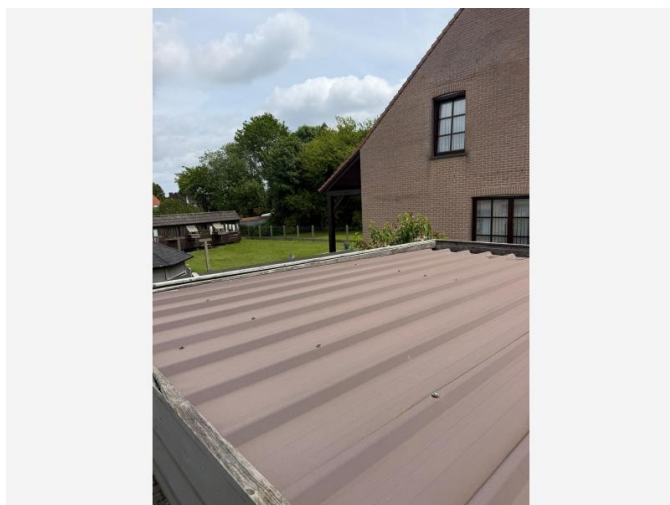
### Fiche 10: Dakbedekking bestaande uit stalen/metalen platen

| Beschrijving | Notitie | Terug te vinden op plannen |
|---|---|---|
| Fiche 10: Dakbedekking bestaande uit stalen/metalen platen | De dakbedekking is niet-asbestverdacht. | Plan 2.1: Opslagruimtes plan |
