# Asbestinventarisatattest

E. Eylenboschstraat 62/101, 1703 Dilbeek

Attestnummer : **20260525-000216.000**

Uitgegeven op : **25.05.2026**

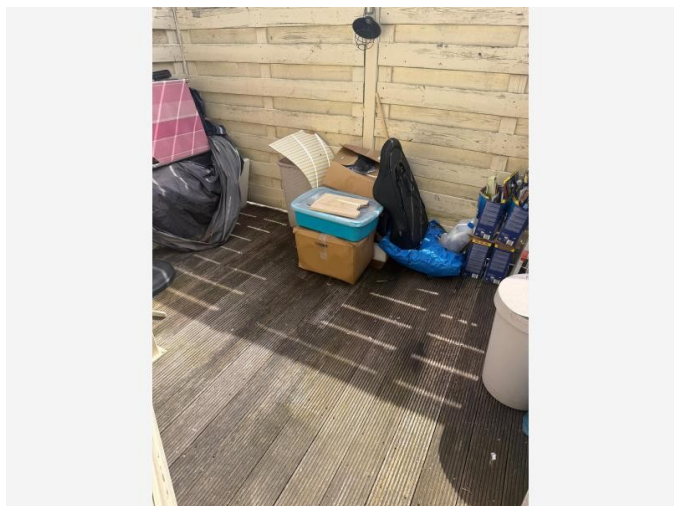
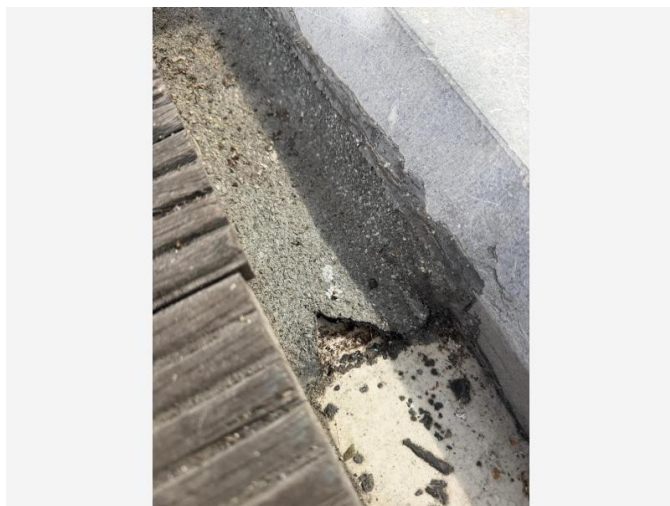
## Fiche 2: Roofing terras

Geen asbest

| # | Type | Referentie | Resultaat |
|---|---|---|---|
| 2.1 | Puntmonster | MM03 | Geen asbest |

| Opmerking | Staalname tot op de eventuele onderliggende lagen is niet mogelijk zonder uitbreiding naar een destructief onderzoek. |

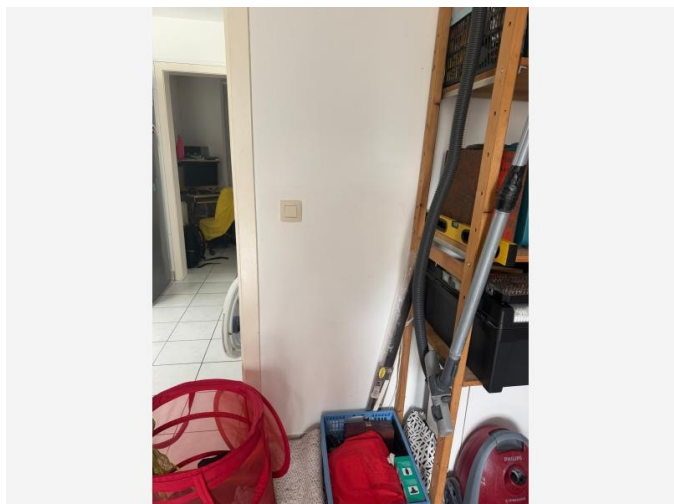
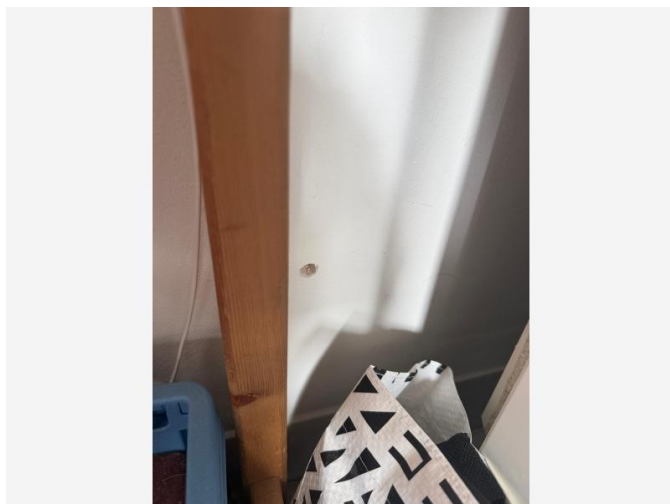
## Fiche 4: Pleisterwerk wanden

Geen asbest

| # | Type | Referentie | Resultaat |
|---|---|---|---|
| 4.1 | Mengmonster | MM01 | Geen asbest |

| Gebondenheid op basis van bindmiddel | Niet-hechtgebonden |

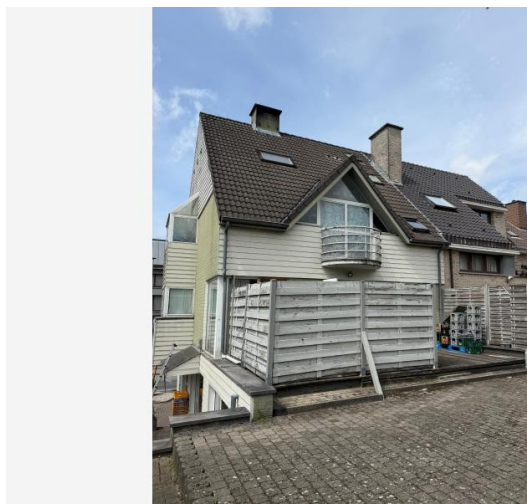
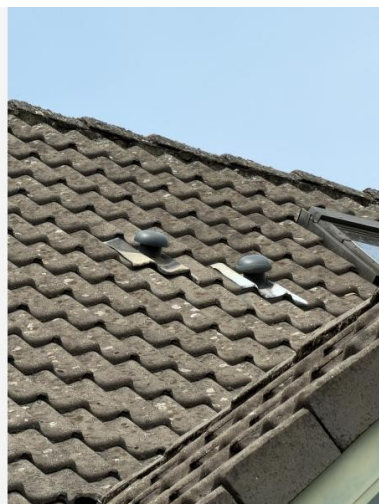
### Fiche 5: Rookgaskanaal (niet verdacht)

| Beschrijving | Notitie | Terug te vinden op plannen |
|---|---|---|
| Fiche 5: Rookgaskanaal (niet verdacht) | Het rookgaskanaal is niet-asbestverdacht. | - |

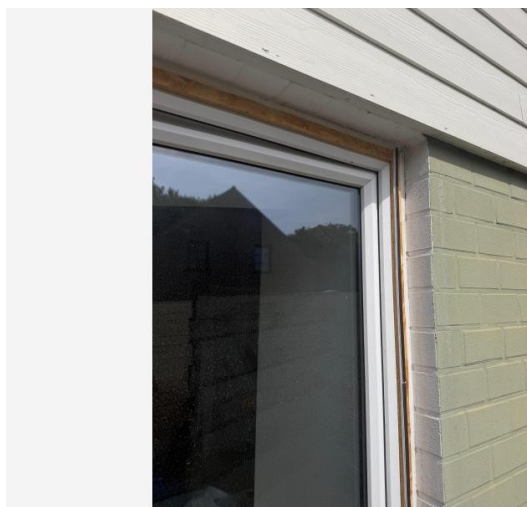
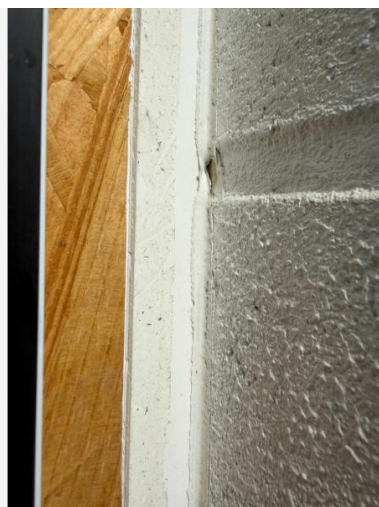
### Fiche 6: Mastiek (siliconen)

| Beschrijving | Notitie | Terug te vinden op plannen |
|---|---|---|
| Fiche 6: Mastiek (siliconen) | Er is geen asbestverdachte mastiek aanwezig. | Plan 1.2: +0 siliconen |
