# Asbestinventarisatattest

E. Eylenboschstraat 62/201, 1703 Dilbeek

Attestnummer : 20260525-000217.000

# Zone 1: Appartement

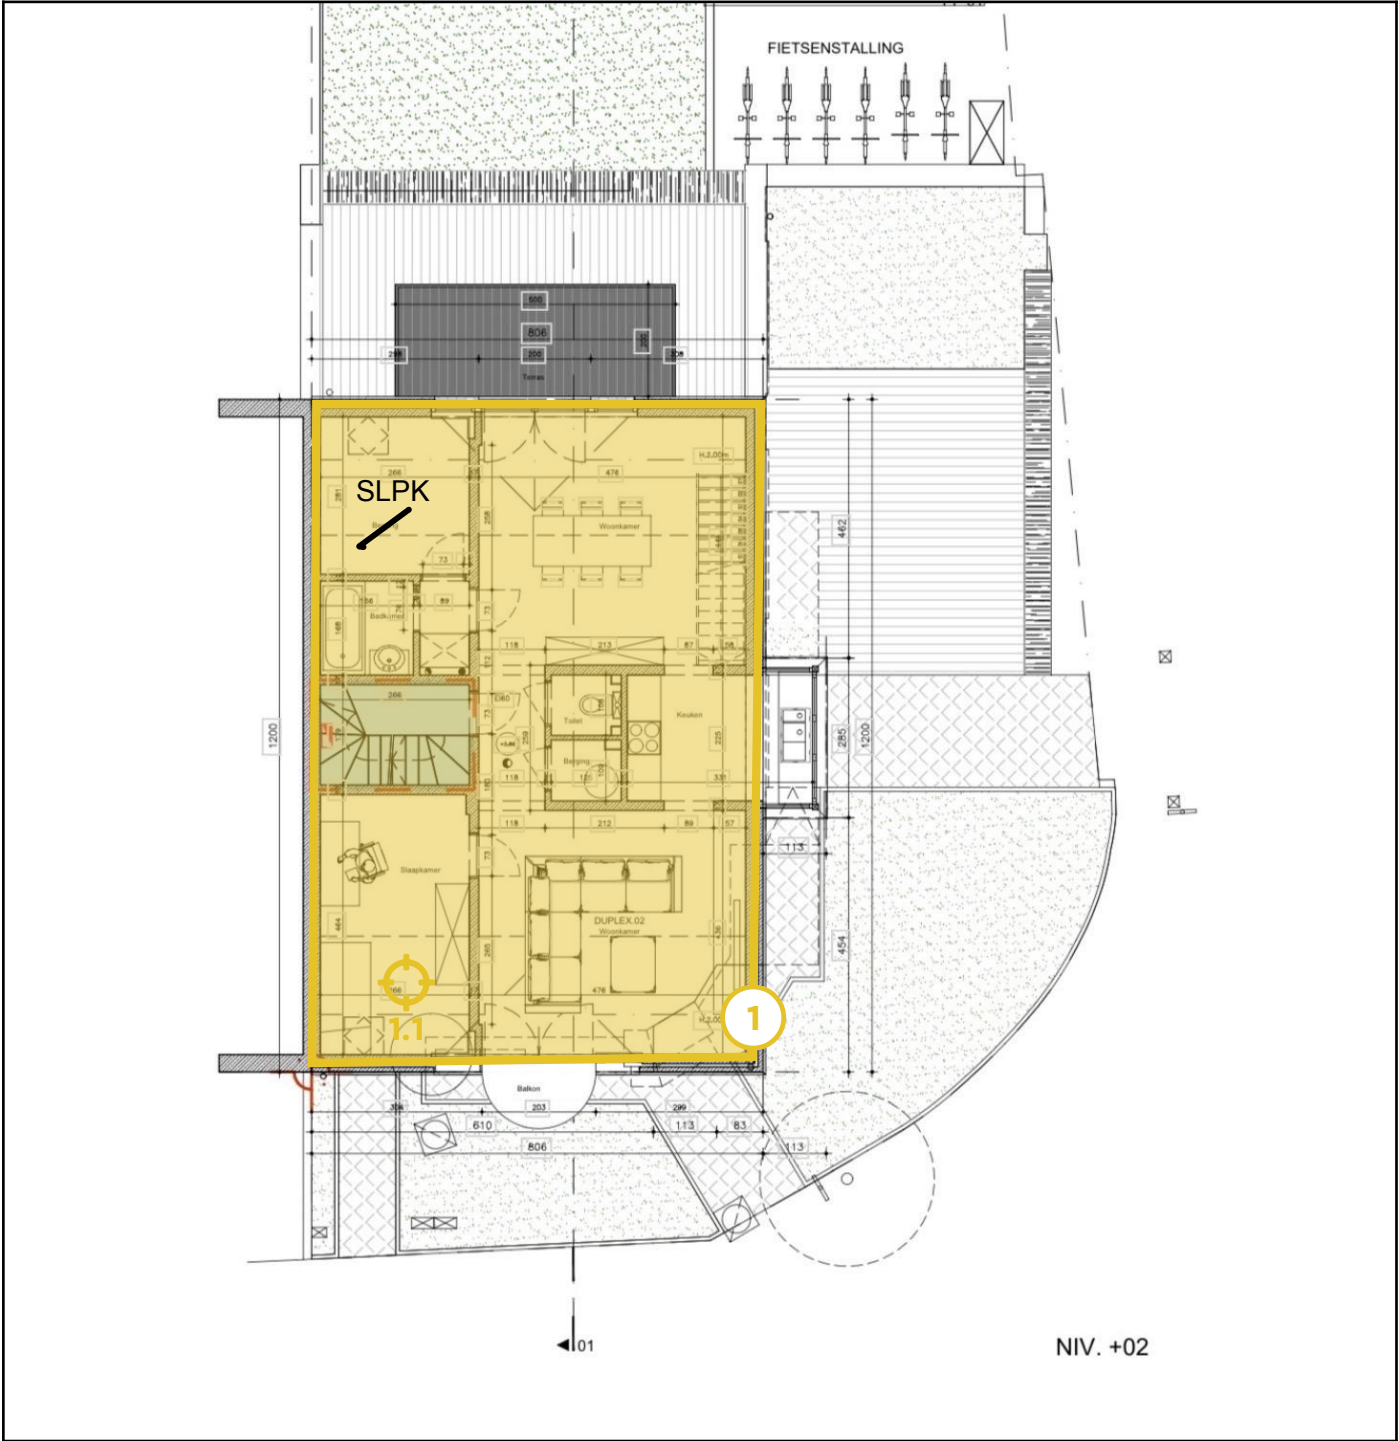
# Plan 1.5: Daken binnenkant

| Beschrijving | Type | Actie |
|---|---|---|
| 1. Onderdak type Menuiserite | Asbestmateriaal | Zorgvuldig beheren |
| 1.1 Code: MM01 | Puntmonster | - |

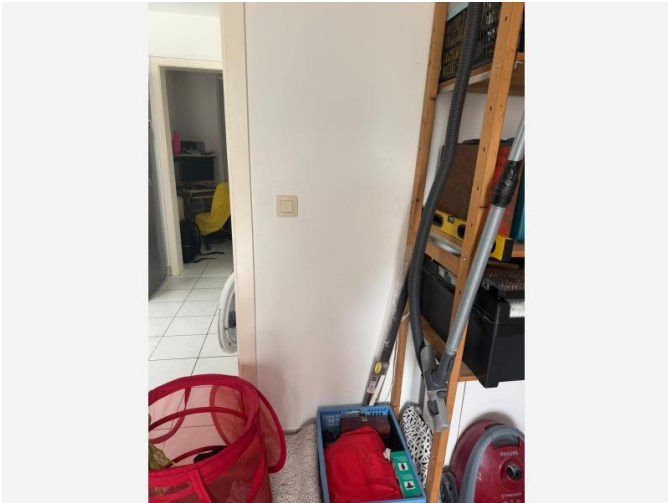
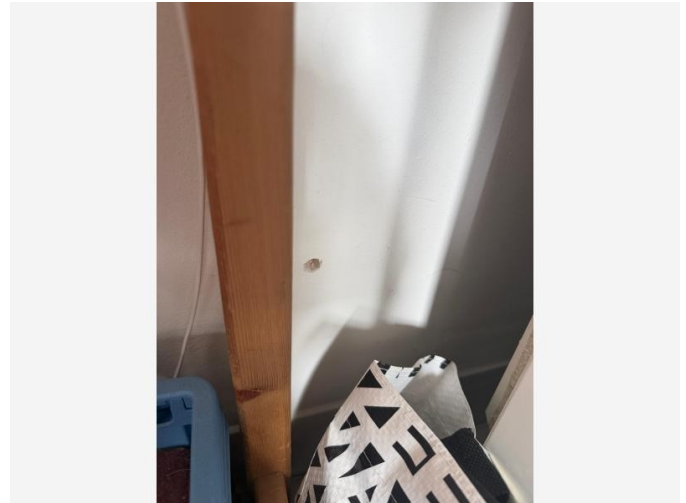
## Fiche 2: Pleisterwerk wanden

Geen asbest

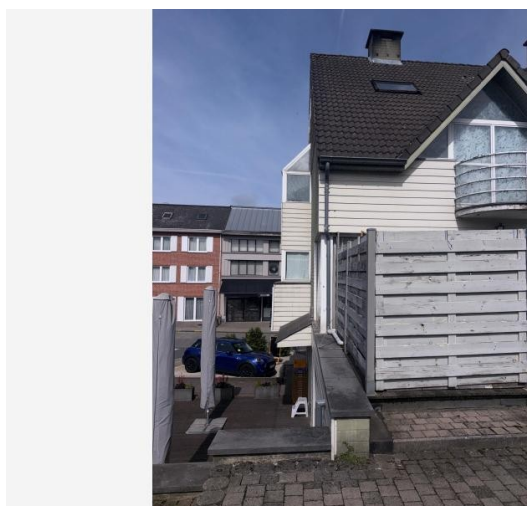
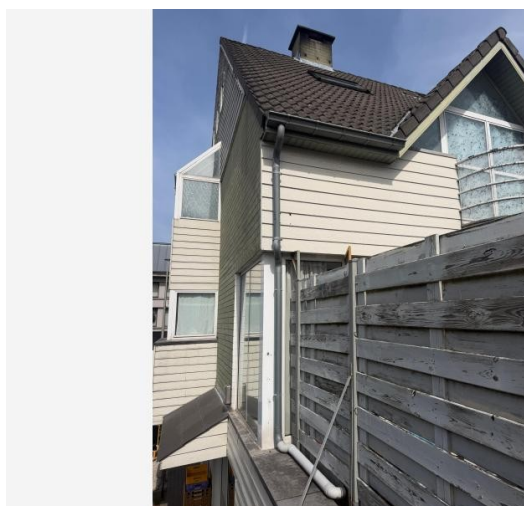
### Fiche 5: Dakbedekking bestaande uit pannen (niet verdacht)

| Beschrijving | Notitie | Terug te vinden op plannen |
|---|---|---|
| Fiche 5: Dakbedekking bestaande uit pannen (niet verdacht) | De dakbedekking is niet-asbestverdacht. | Plan 1.6: Daken buitenkant |

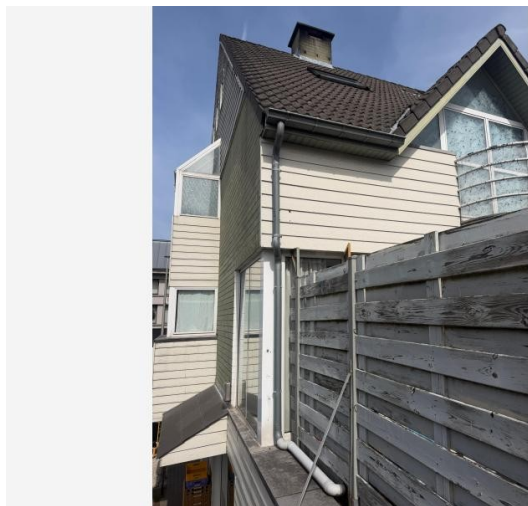
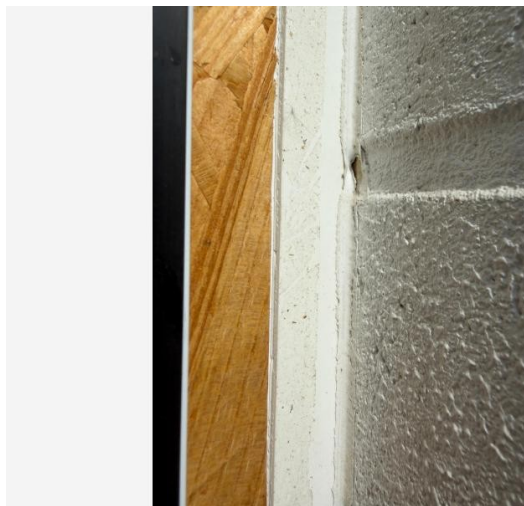
## Fiche 6: Mastiek (siliconen)

| Beschrijving | Notitie | Terug te vinden op plannen |
|---|---|---|
| Fiche 6: Mastiek (siliconen) | Er is geen asbestverdachte mastiek aanwezig. | Plan 1.2: +0 mastiek |

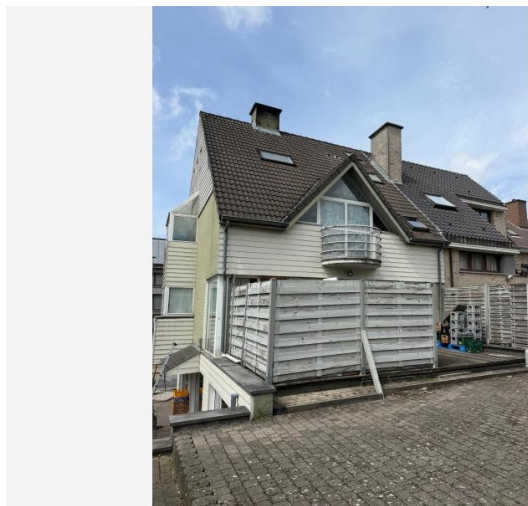
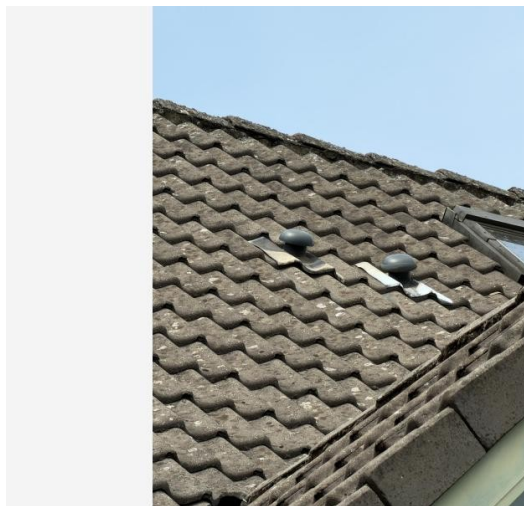
## Fiche 7: Rookgaskanaal (niet verdacht)

| Beschrijving | Notitie | Terug te vinden op plannen |
|---|---|---|
| Fiche 7: Rookgaskanaal (niet verdacht) | Het rookgaskanaal is niet-asbestverdacht. | - |
