# Asbestinventarisatattest

E. Eylenboschstraat 62/301, 1703 Dilbeek

Attestnummer : 20260525-000218.000

**Asbestveilig** (maar niet asbestvrij)

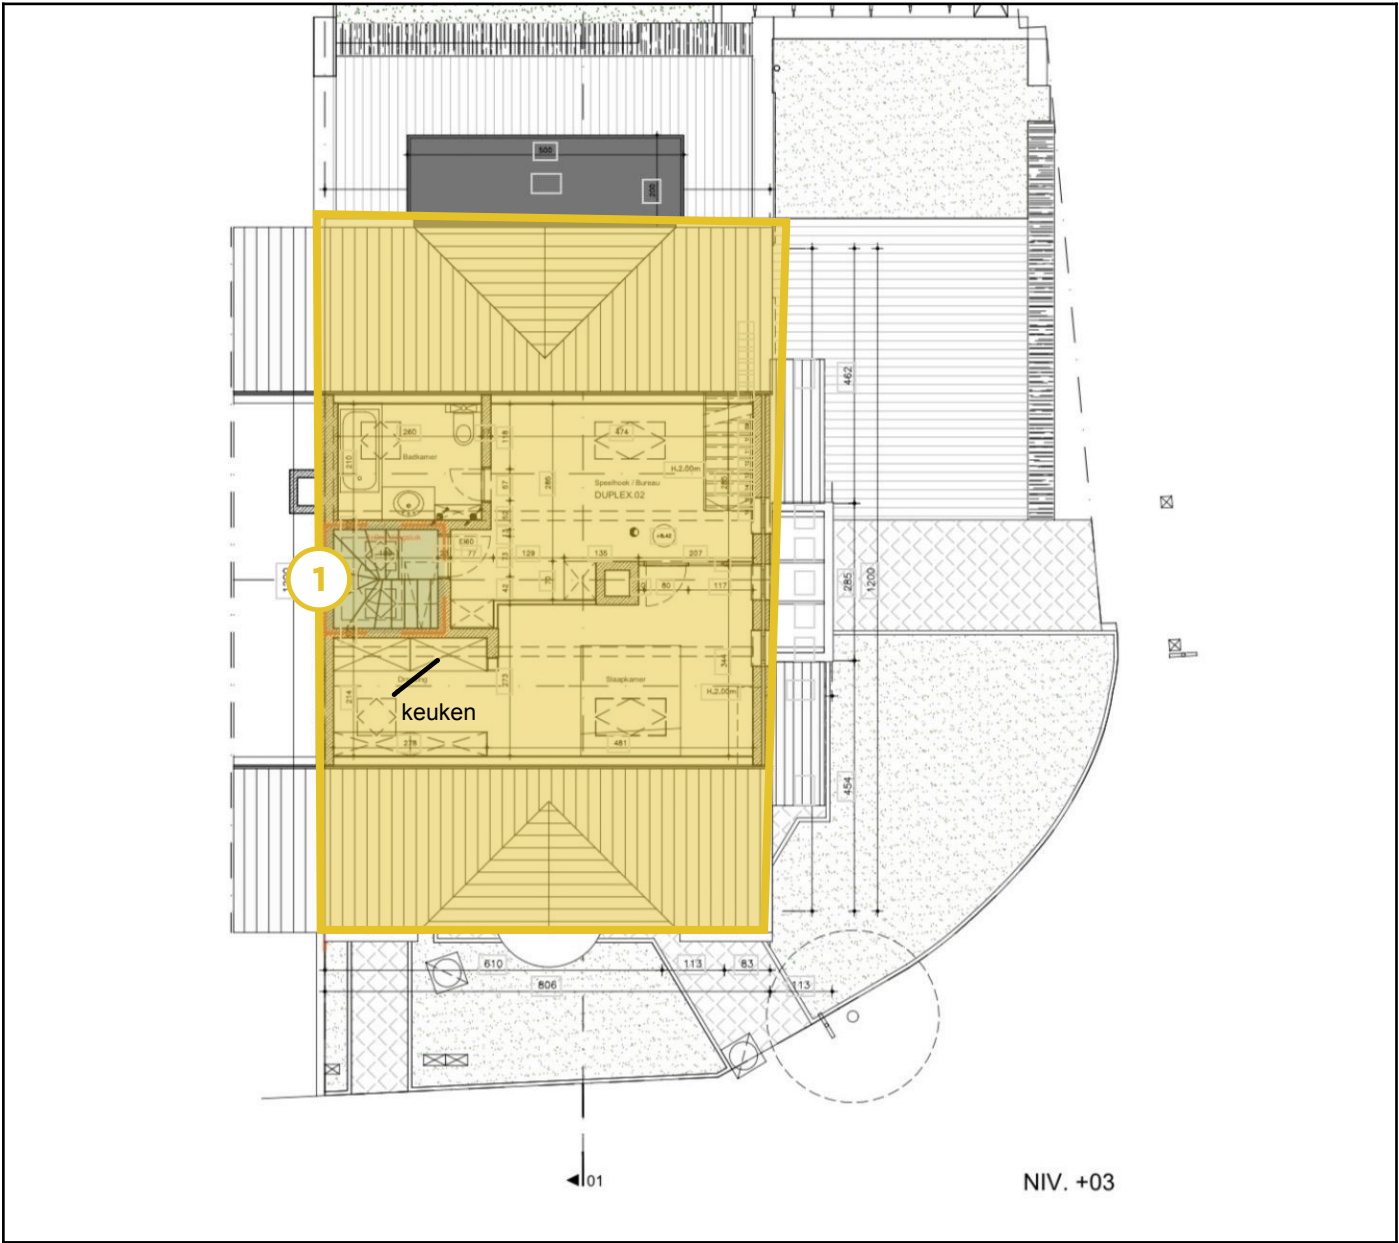
# Plan 1.5: Daken binnenkant

| Beschrijving | Type | Actie |
|---|---|---|
| 1. Onderdak type Menuiserite | Asbestmateriaal | Zorgvuldig beheren |

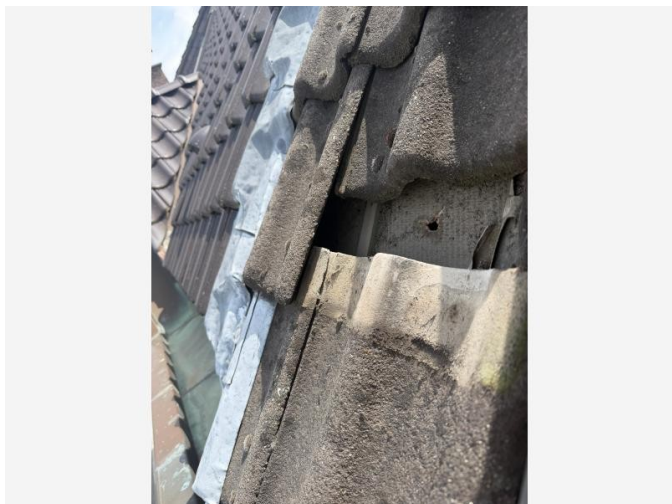
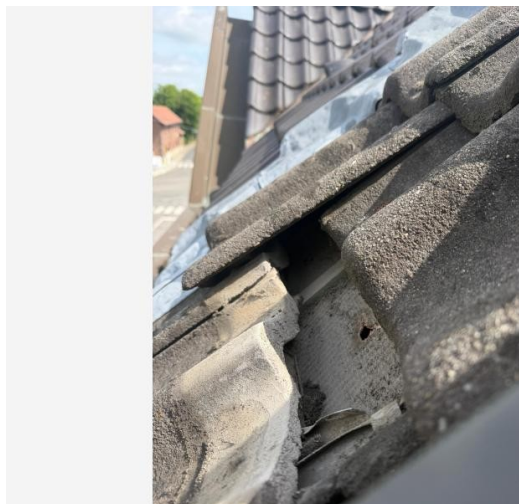
| Eindbeoordeling materiaalarisico | Laag materiaalarisico en/of verlaagde kans op vezelvrijgave |

| Gebondenheid | Categorie 1: hechtgebonden in oorsprong |
| Asbestsoort (vezeltype) | Alleen chrysotiel aanwezig |
| Asbestconcentratie | Laag (< 50%) |
| Afschermingsgraad van het gehele materiaal | Geheel of deels vrij aan de buitenlucht, maar geen contact met binnenlucht |
| Toestand van het materiaal | Licht beschadigd, licht verweerd. Intacte calciumsilicaatplaat of materiaal met categorie 3-gebondenheid |

| Beschrijving | Onderdak type Menuiserite |
| Asbestmateriaal | Plaat, paneel, tablet - Type Menuiserite |
| Hoeveelheid (oppervlakte - dikte - aantal) | <ul style="list-style-type: none"><li>• 50,00 m<sup>2</sup> - 2,00 cm - 1 stuk</li></ul> |

Het asbestmateriaal valt onder de mijlpaal van 2040.

Zorgvuldig beheren

- Zorg voor een veilig beheer. Vermijd het beschadigen van het asbestmateriaal. Controleer de toestand jaarlijks op wijzigingen.

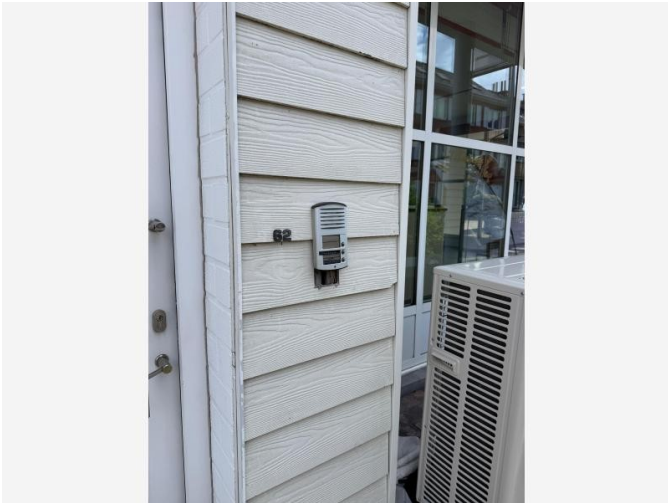
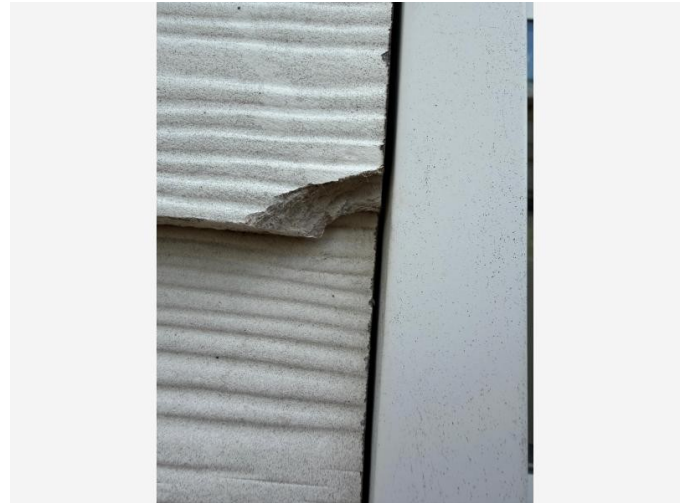
## Fiche 2: Lambrisering (EH)

Geen asbest

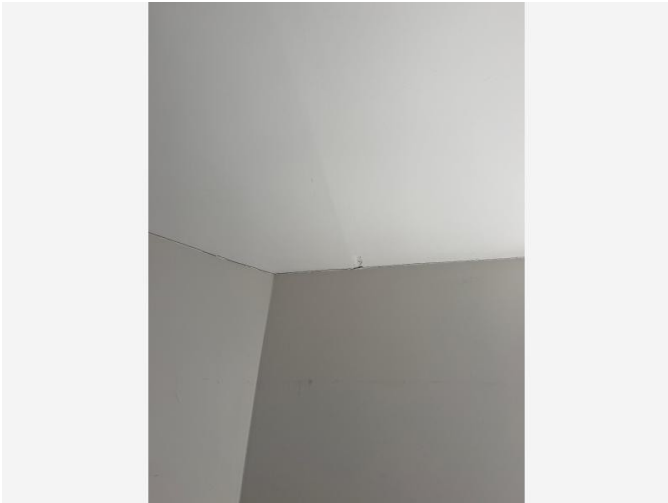
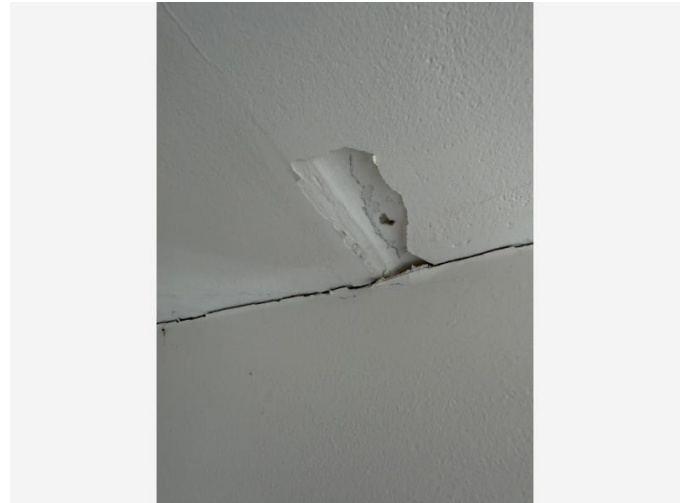
## Fiche 3: Pleisterwerk plafonds

Geen asbest

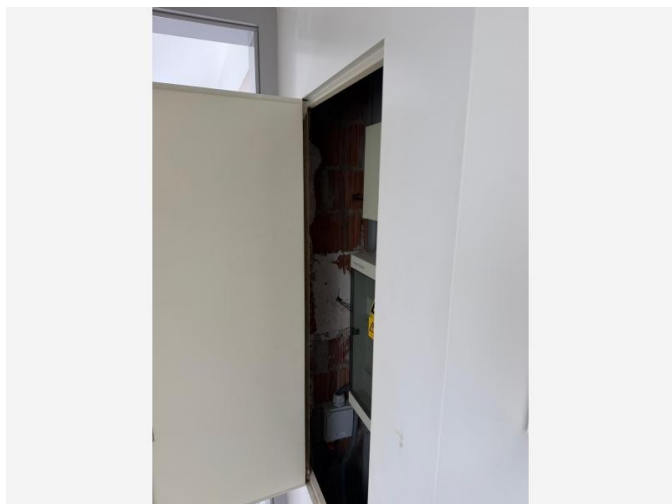
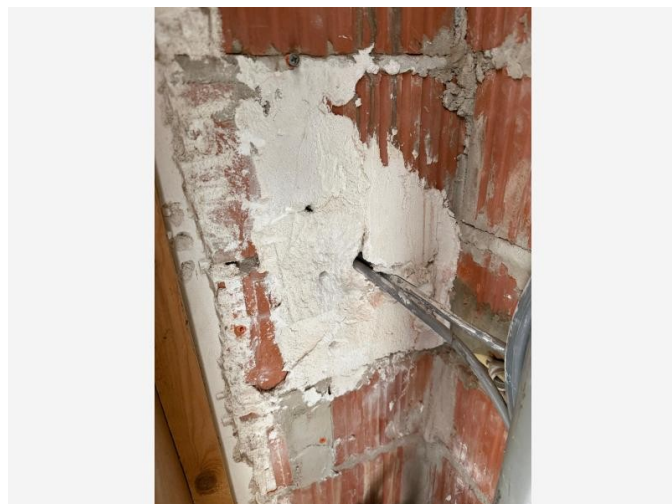
## Fiche 4: Pleisterwerk wanden

Geen asbest

| # | Type | Referentie | Resultaat |
|---|---|---|---|
| 4.1 | Mengmonster | MM01 | Geen asbest |

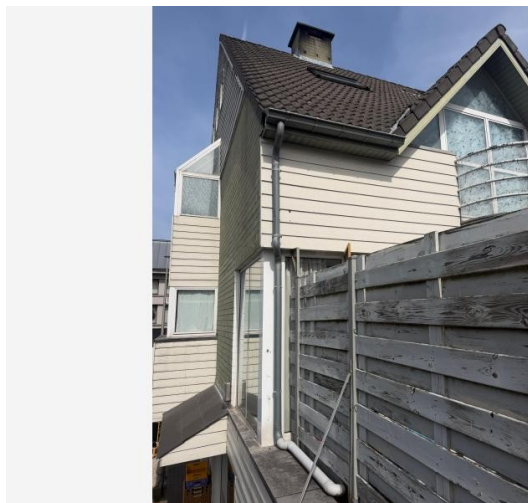
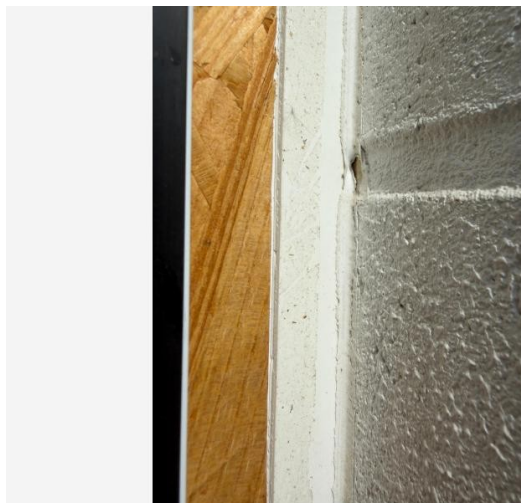
### Fiche 5: Mastiek (siliconen)

| Beschrijving | Notitie | Terug te vinden op plannen |
|---|---|---|
| Fiche 5: Mastiek (siliconen) | Er is geen asbestverdachte mastiek aanwezig. | - |

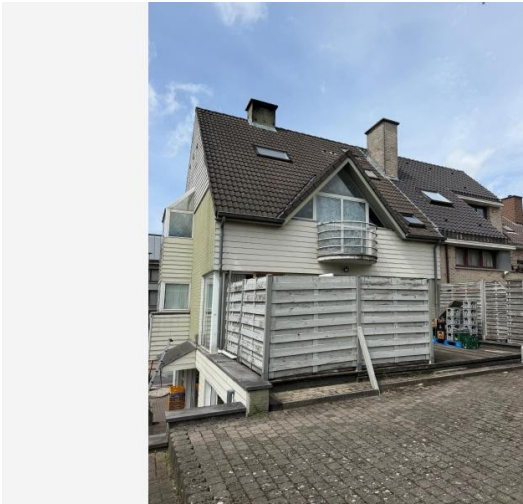
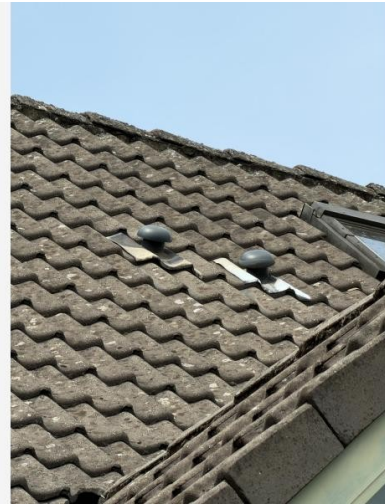
## Fiche 6: Rookgaskanaal (niet verdacht)

| Beschrijving | Notitie | Terug te vinden op plannen |
|---|---|---|
| Fiche 6: Rookgaskanaal (niet verdacht) | Het rookgaskanaal is niet-asbestverdacht. | - |

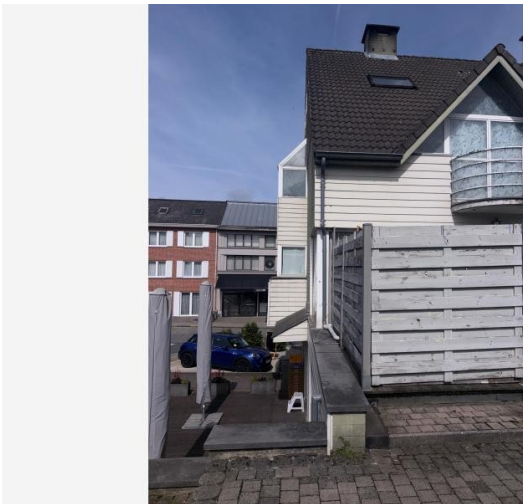
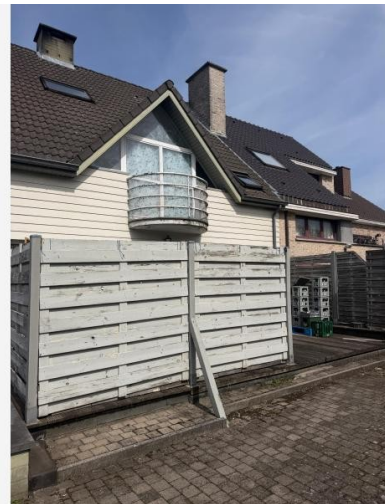
## Fiche 7: Dakbedekking bestaande uit pannen (niet verdacht)

| Beschrijving | Notitie | Terug te vinden op plannen |
|---|---|---|
| Fiche 7: Dakbedekking bestaande uit pannen (niet verdacht) | De dakbedekking is niet-asbestverdacht. | Plan 1.6: Daken buitenkant |
