# Asbestinventarisatattest

E. Eylenboschstraat 62, 1703 Dilbeek  
Gemeenschappelijke delen

Attestnummer : 20260525-000214.000

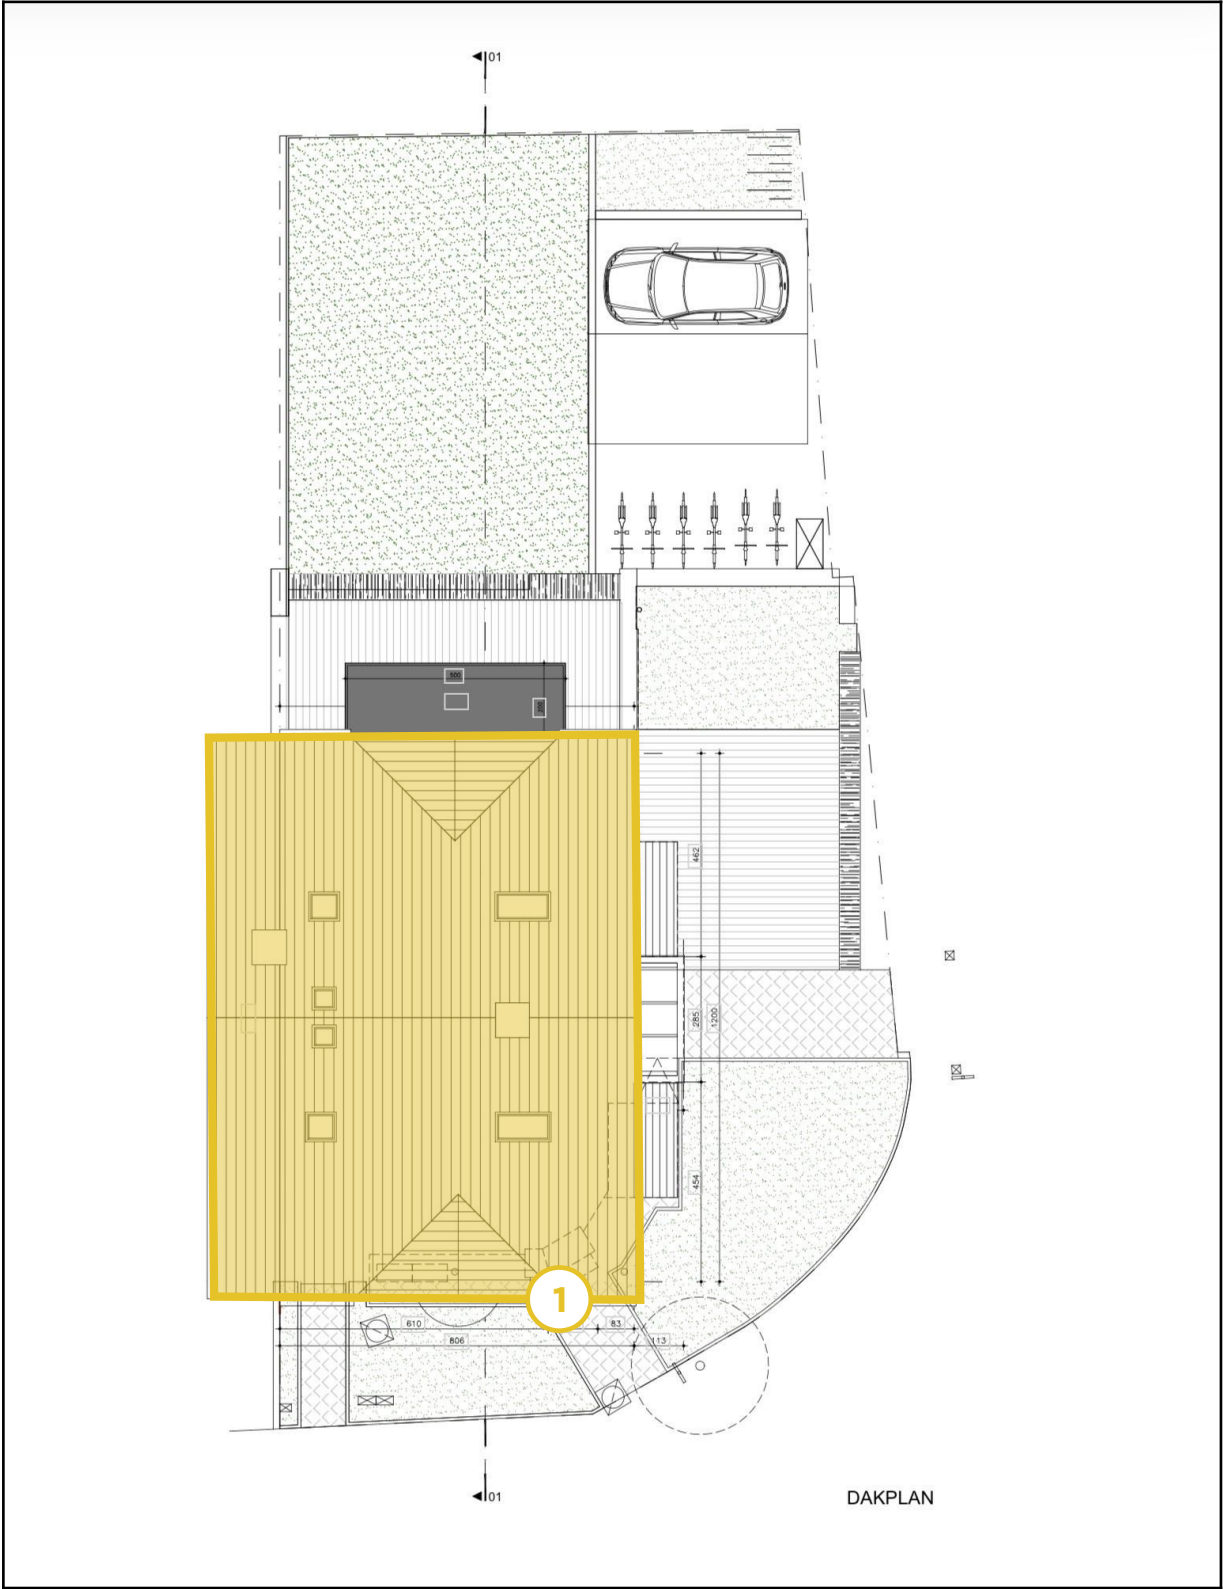
# Plan 1.17: Daken binnenkant

| 1. Onderdak type Menuiserite | Asbestmateriaal | Zorgvuldig beheren |

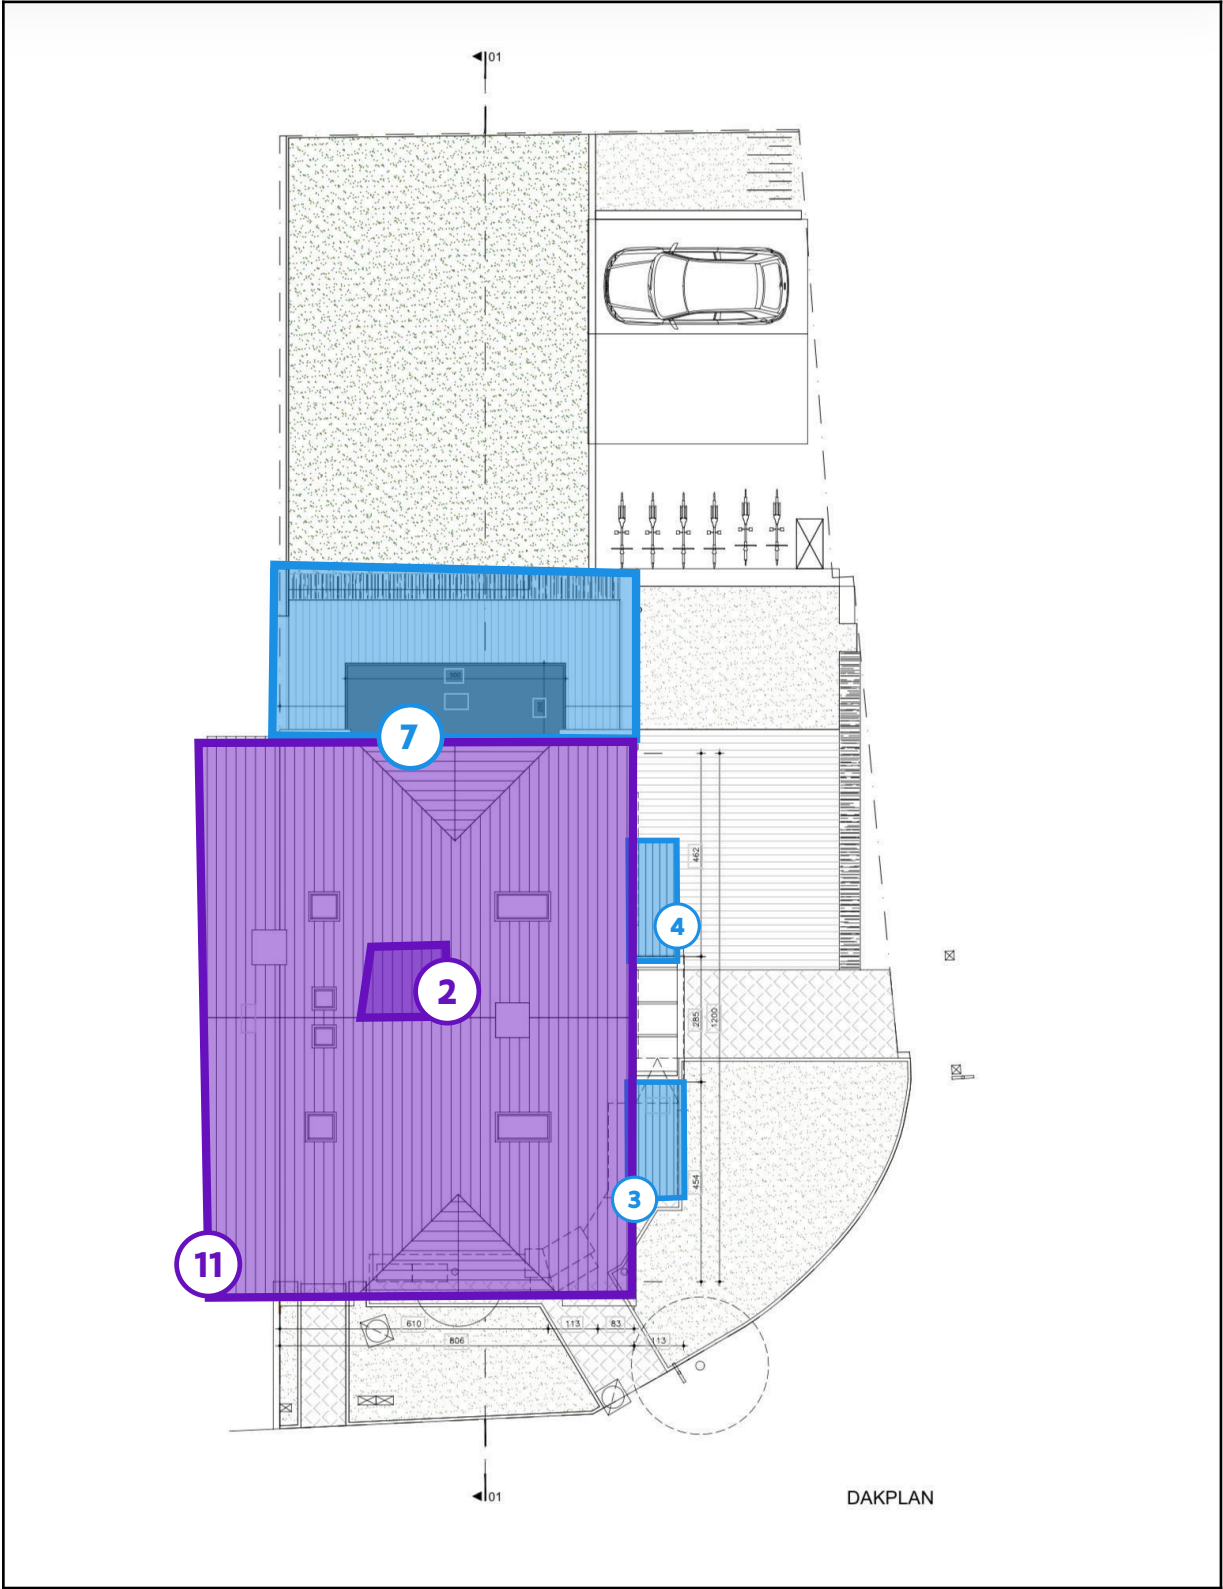
| 2. Schouw | Beperking | - |

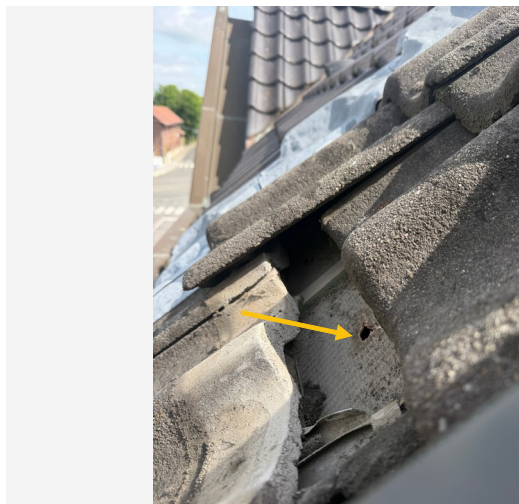
Het asbestmateriaal valt onder de mijlpaal van 2040.

| Eindbeoordeling materiaalarisico | Laag materiaalarisico en/of verlaagde kans op vezelvrijgave |

| Toestand van het materiaal | Licht beschadigd, licht verweerd. Intacte calciumsilicaatplaat of materiaal met categorie 3-gebondenheid |

| Beschrijving | Onderdak type Menuiserite |

- Zorg voor een veilig beheer. Vermijd het beschadigen van het asbestmateriaal. Controleer de toestand jaarlijks op wijzigingen.

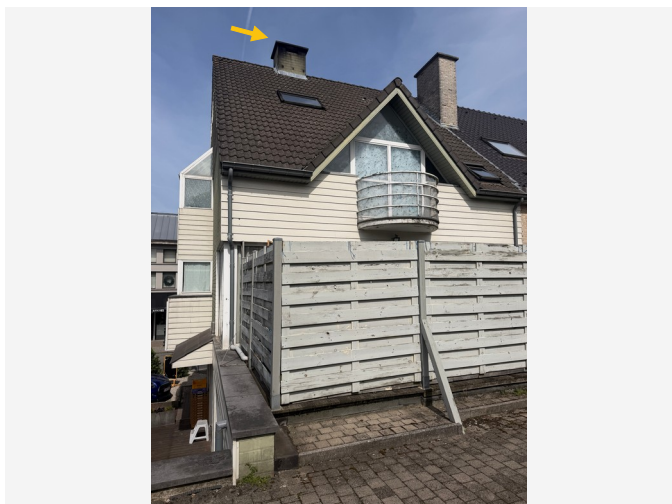
*Situeringfoto*

**Reden:** Het te onderzoeken materiaal situeert zich hoger dan 3,50 m te rekenen vanaf een veilige ondergrond

**Uitleg van de asbestdeskundige:** De schouw bevat binnenin mogelijk een asbestcement rookgaskanaal. Laat dit onderzoeken bij eventuele werken.

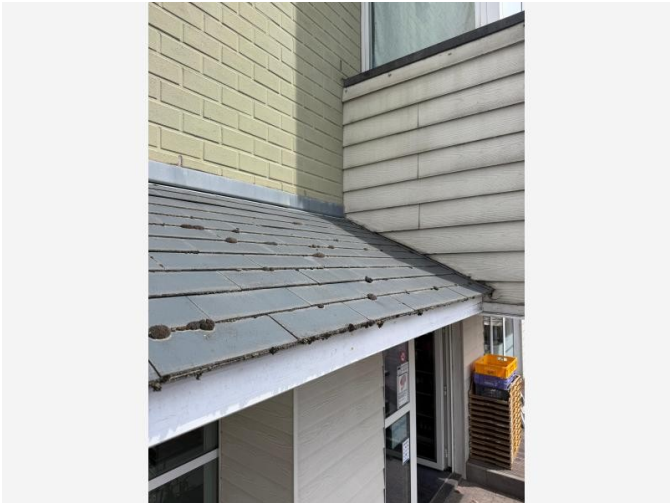
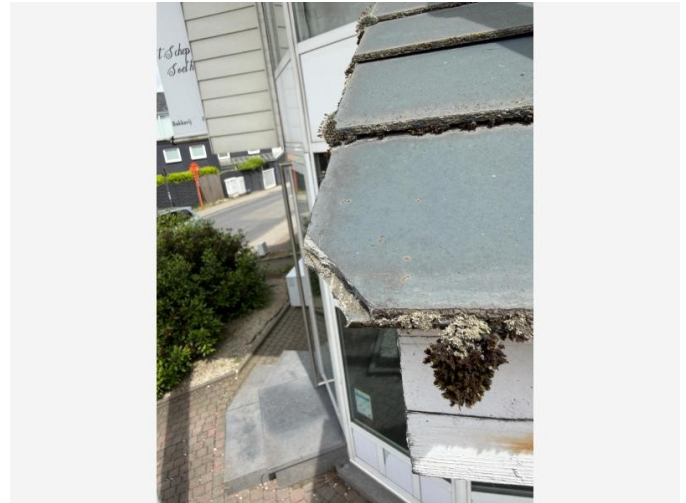
## Fiche 3: Dak 1 bestaande uit leien

Geen asbest

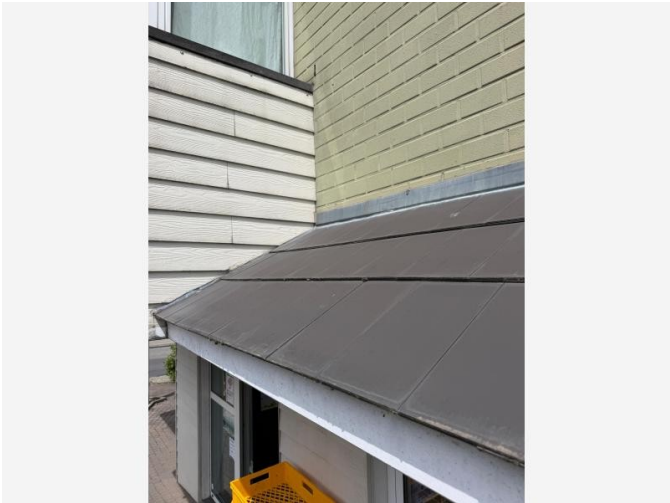
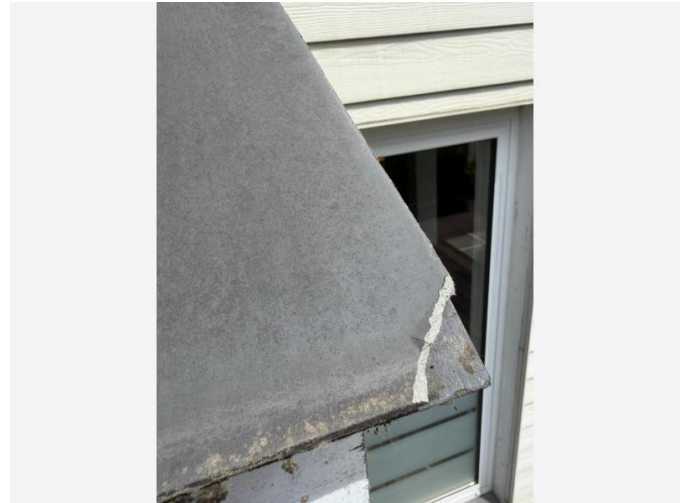
## Fiche 4: Dak 2 bestaande uit leien

Geen asbest

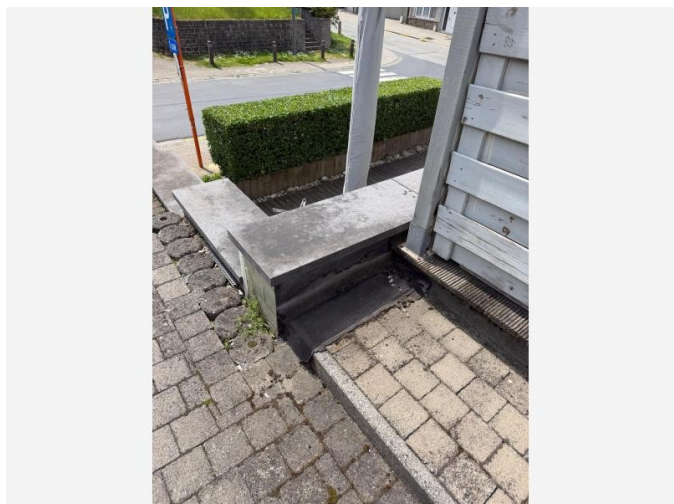
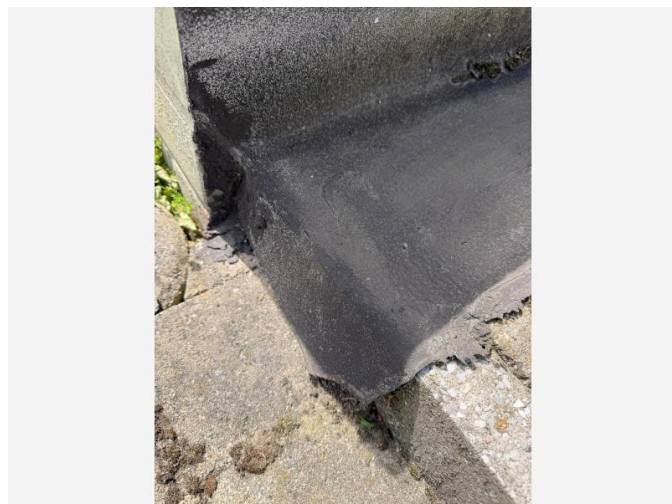
## Fiche 5: Roofing 2

Geen asbest

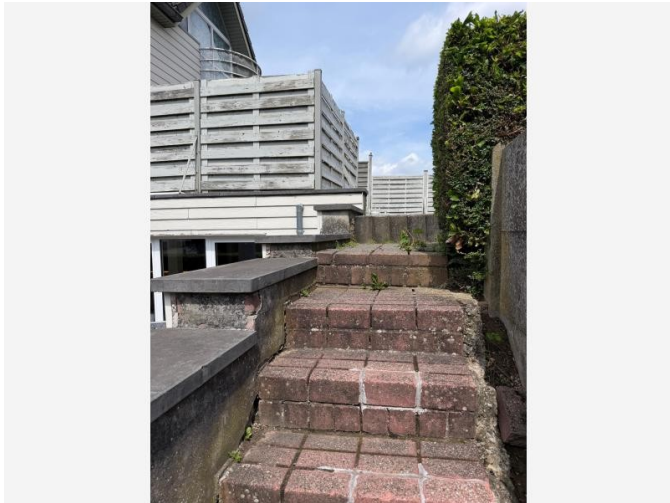
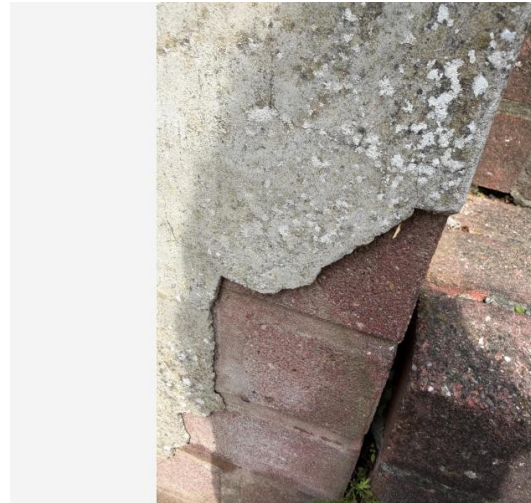
## Fiche 6: Cementen smeerlaag buiten

Geen asbest

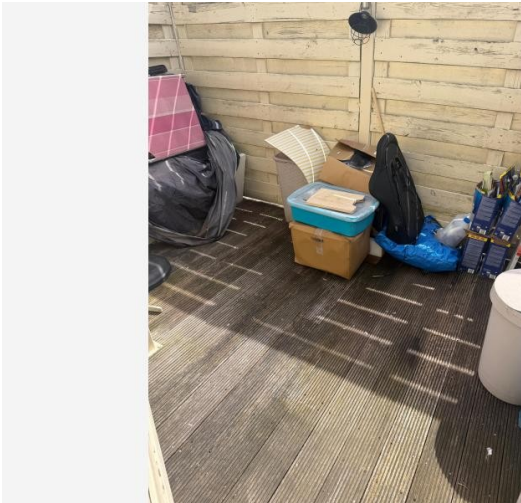
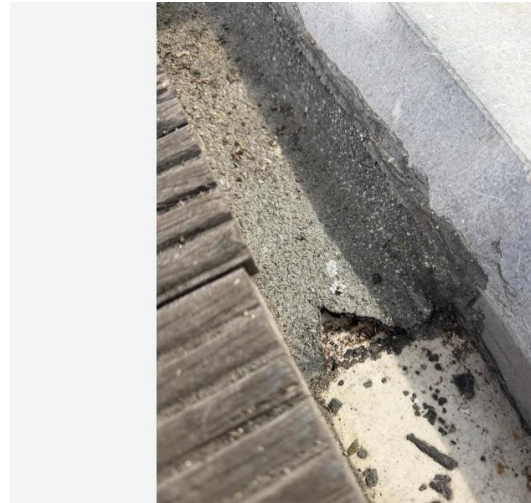
## Fiche 7: Roofing terras

Geen asbest

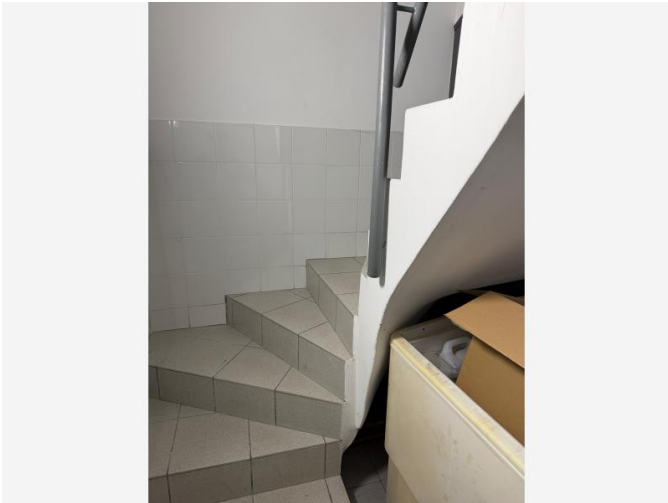
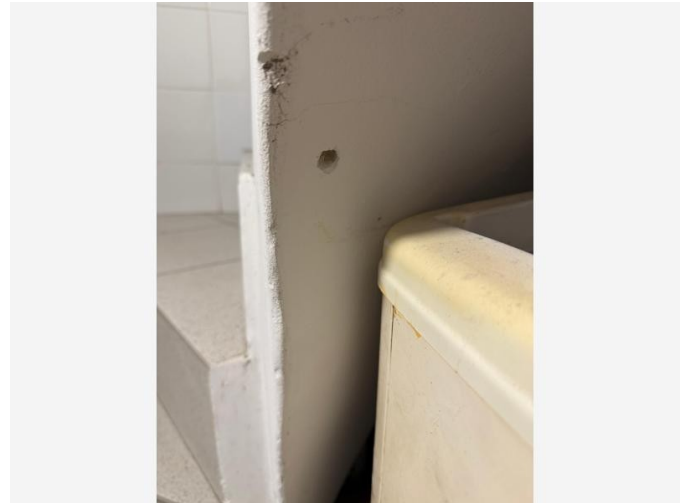
## Fiche 9: Pleisterwerk traphal (gemene delen)

Geen asbest

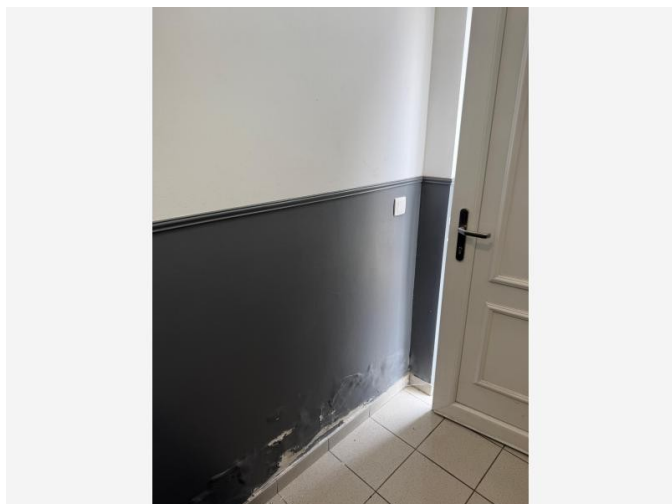
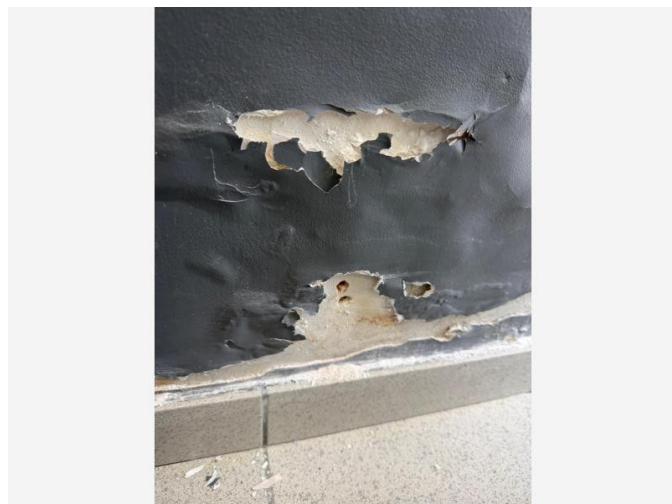
## Fiche 10: Pleisterwerk gang (gemene delen)

Geen asbest

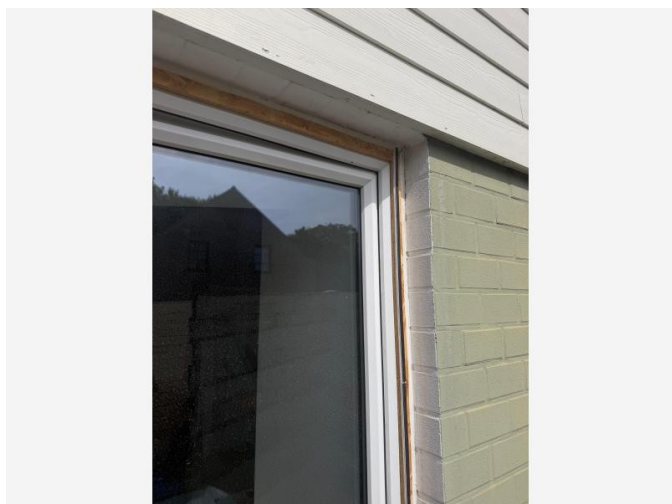
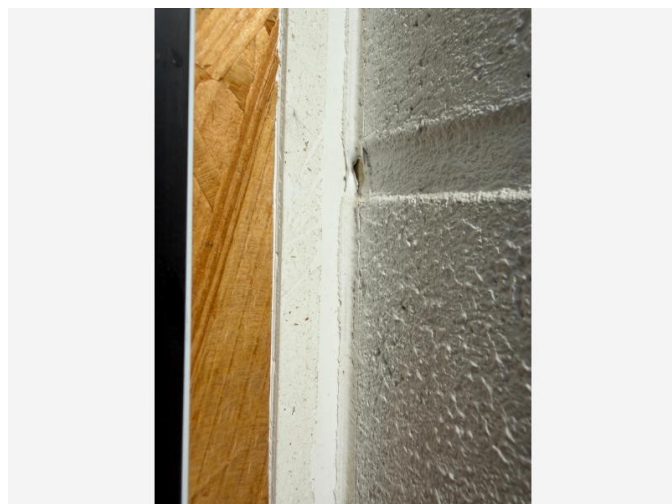
### Fiche 12: Mastiek (siliconen)

| Beschrijving | Notitie | Terug te vinden op plannen |
|---|---|---|
| Fiche 12: Mastiek (siliconen) | Er is geen asbestverdachte mastiek aanwezig. | Plan 1.3: +0 siliconen<br>Plan 1.8: +1 siliconen<br>Plan 1.12: +2 siliconen<br>Plan 1.15: +3 siliconen |
